The works of the rebirth of the Polcevera helical ramp in Genoa

Interventi per la rinascita della rampa elicoidale del Polcevera a Genova

S. G. Morano¹

ABSTRACT: The Elicoidale ramp is the only remaining part of the original Polcevera Viaduct after the demolition in 2019. The paper describes the deterioration it suffered and the complex of works carried out between 2019 and 2020 to remedy it and to completely retrofit the viaduct to current regulations also for seismic actions. Retrofitting for horizontal actions was also achieved by changing the static scheme and making some half-joints continuous. / La rampa Elicoidale è l'unica parte rimasta dell'originale Viadotto Polcevera dopo la demolizione del 2019. La memoria descrive gli ammaloramenti di cui soffriva e il complesso degli interventi eseguiti tra il 2019 e il 2020 per porvi rimedio e per adeguare completamente l'opera alle attuali normative anche per le azioni sismiche. L'adeguamento per le azioni orizzontali è stato ottenuto anche con la modifica dello schema statico e rendendo continue alcune selle Gerber.

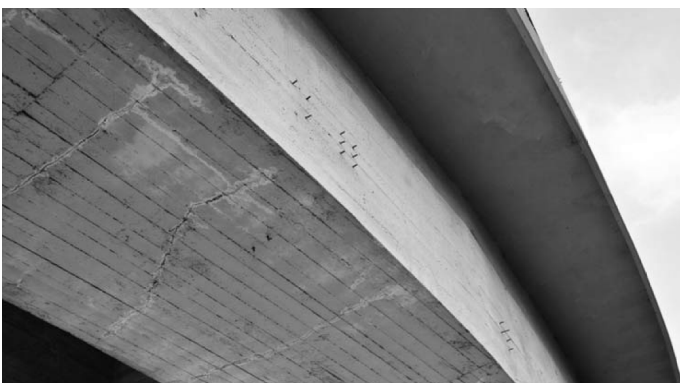
- Stato fessurativo delle controsolette;
- Degrado del c.a. con cls carbonatato e ossidazioni e principi di corrosione delle armature;
- Difficoltà a controllare lo stato interno dei cassoni, in maggioranza non accessibili;
- Difficoltà ad individuare le effettive condizioni dei dispositivi di vincolo;
- Difficoltà ad individuare le effettive condizioni delle selle Gerber;

Figure 2. Cracks in the reinforced concrete sub-slab / Fessurazioni nella controsoletta in c.a..

Successivamente sono state condotte le verifiche di sicurezza, sia impiegando i carichi e i criteri previsti dalla normativa vigente all'epoca della costruzione, sia quelli previsti dalle attuali NTC2018. Si è osservato che le modifiche introdotte nel corso del tempo avevano eroso i modesti margini di sicurezza originariamente presenti. In particolare sono emerse carenze nelle armature delle controsolette dei cassoni impegnate per flessione e torsione, prevalentemente nei tratti in curva planimetrica, in buon accordo con gli stati fessurativi riscontrati all'intradosso.

Per rimediare al problema delle numerose fessurazioni nella controsoletta di impalcato, per tutta la sua lunghezza è stato realizzato un rinforzo con una soletta armata posta al suo estradosso connessa all'esistente con inghisaggi e con una staffa angolare. Le armature sono state dimensionate per superare le carenze a torsione e per riquadrare le aperture di ispezione di nuova realizzazione. Nei cordolini laterali di tale soletta sono state ospitati, dove necessari, alcuni modesti rinforzi delle armature di flessione a momento positivo.

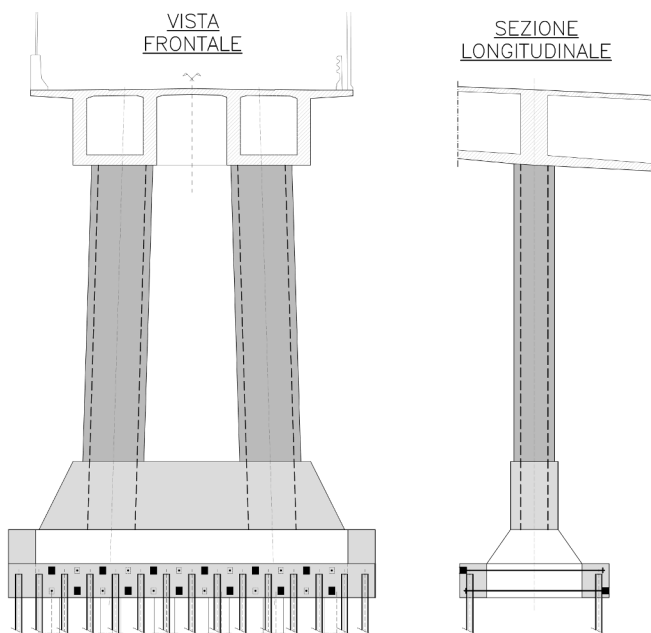
Figure 5. Reinforcement intervention on pile P28 / Intervento di rinforzo su pila P28.

Il rinforzo delle pile a tutta altezza è stato condotto in maniera analoga nei tre allineamenti P19, P28 e P29, benchè le prime due siano pile a

doppio fusto e la terza sia una pila con fusto unico a lama. Nei tre casi sono state eseguite incamicciature armate dei fusti e un rinforzo fondale con micropali attestati su un ampliamento del plinto. Le caratteristiche dell'incamicciatura sono state scelte in modo da ottenere l'opportuna rigidità e la resistenza necessaria nel nuovo schema statico. Per ottenere questi obiettivi sulla pila P28, che è quella maggiormente irrobustita, è stato eseguito anche un rialzo dello spiccato del basamento.

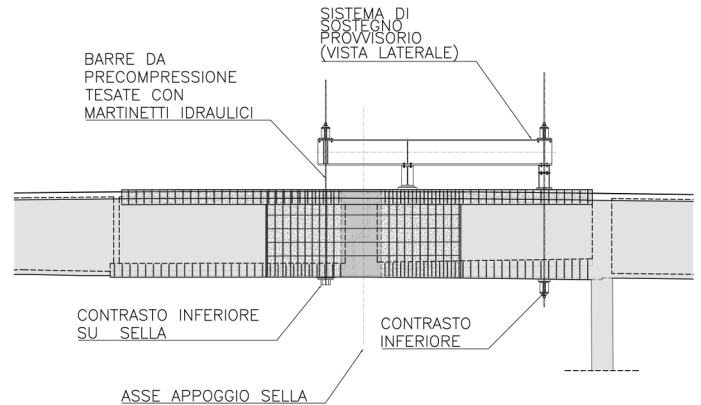
Figure 6. Intervention of solidarity in the half-joint / Intervento di solidarizzazione selle gerber.

La solidarizzazione è stata ottenuta disponendo sulle travi staffe integrative e armatura longitudinale di continuità sia inferiormente e che superiormente. Inoltre i traversi delle selle portante e portata sono stati solidarizzati con demolizioni parziali, messa in opera di un'unica staffatura circonferenziale e con getto di continuità.

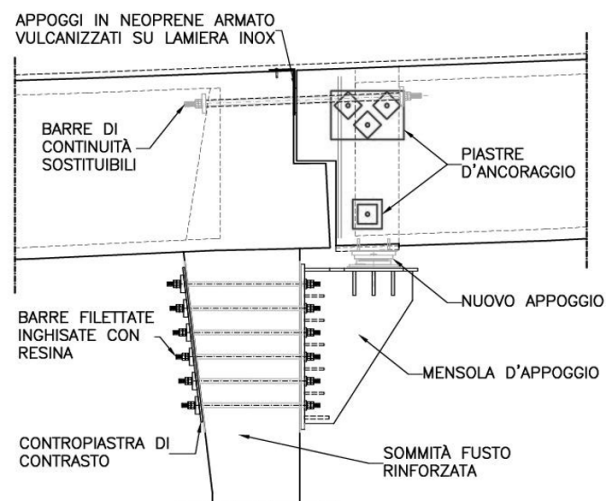
Figure 7. Half-joint defunctional intervention / Intervento di defunzionalizzazione selle gerber.

La defunzionalizzazione delle selle sulle pile P22 e P26 è avvenuta ponendo in opera degli elementi di sostegno metallici ancorati alle pile. Tali elementi ospitano una coppia di appoggi multidirezionali per ciascun allineamento che sostengono l'impalcato, contrastando su traversi rinforzati realizzati a tergo della sella gerber portata.

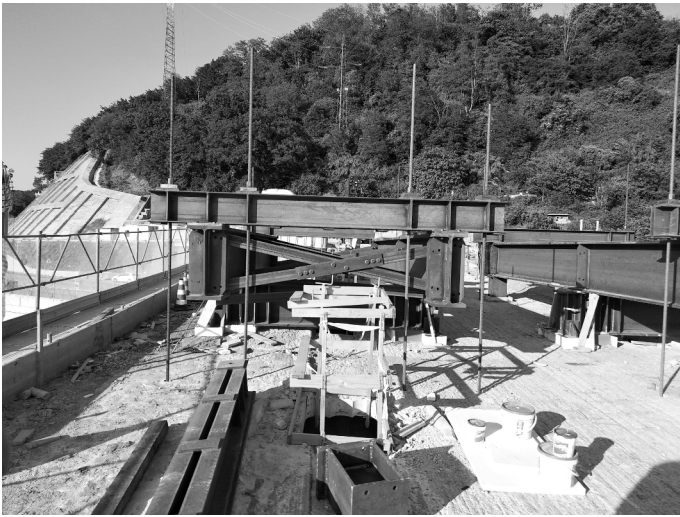
Figure 8. Provisional support systems / Sistemi di sostegno provvisori.

La solidarizzazione delle selle in prossimità delle pile P27, P28 e P29, è stata eseguita mettendo in opera dei sistemi di sostegno metallici provvisori di sicurezza, posti all'estradosso degli impalcati e progettati in modo da avere un ridottissimo ingombro all'intradosso. Infatti, in particolare la campata tampone tra P28 e P29, si trova sopra l'autostrada A7 e le quote dal piano carrabile non consentivano di por-

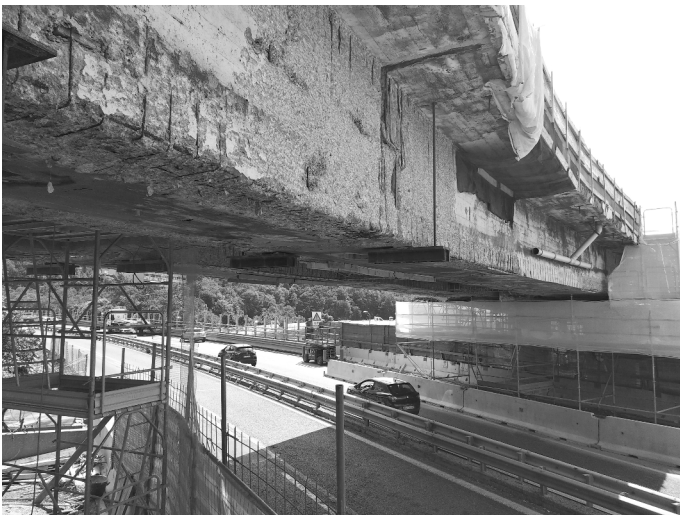
Figure 9. Interventions on buffer span between P28 and P29 piles/ Interventi su campata tampono tra pile P28 e P29.

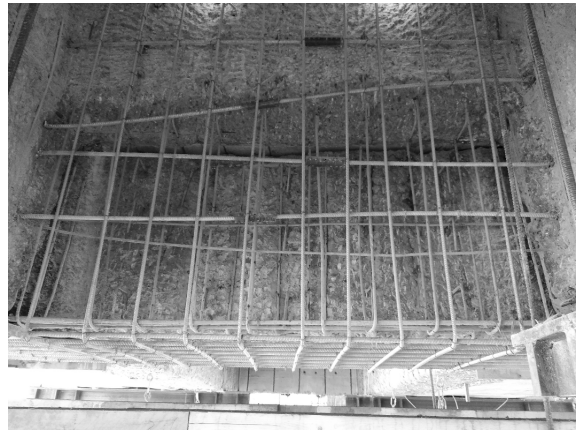
Figure 10. Intervention of solidarity in the half-joint / Intervento di solidarizzazione selle gerber.

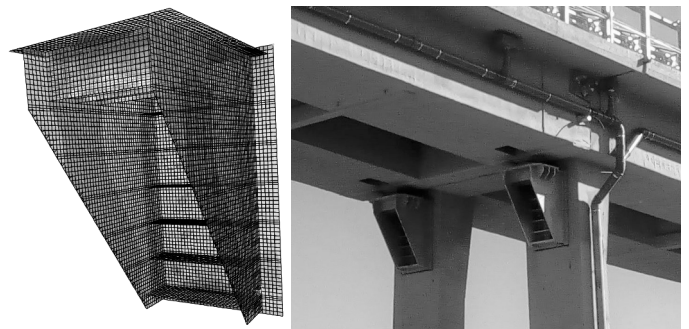
Figure 11. Metal support for defunctionalization of the gerber saddle/ Sostegno metallico per defunzionalizzazione della sella gerber.

La continuità assiale dell'impalcato in corrispondenza dei sostegni metallici sulle pile P22 e P26 è garantita da n. 10 barre filettate, poste subito al di sotto della soletta, che opportunamente tesate collegano i traversi su pila e i nuovi traversi sulle campate in appoggio. Quattro di queste barre sono poste all'interno di ciascun cassone mentre due barre sono poste tra un cassone e l'altro. Sono tutte completamente estraibili per cui il loro stato di degrado può essere verificato nel corso delle ispezioni manutentive e, se necessario, la loro sostituzione è agevole.

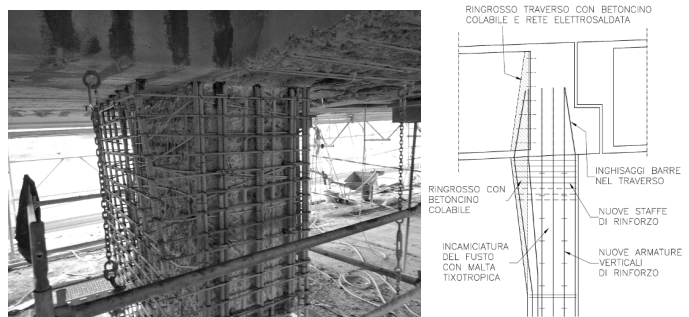
Figure 12. Pile top reinforcement / Rinforzo sommità pile.

Il collegamento degli elementi di carpenteria metallica alle pile ha richiesto il rinforzo della sommità di queste ultime e dell'estremità delle campate collegate solidali con le pile.

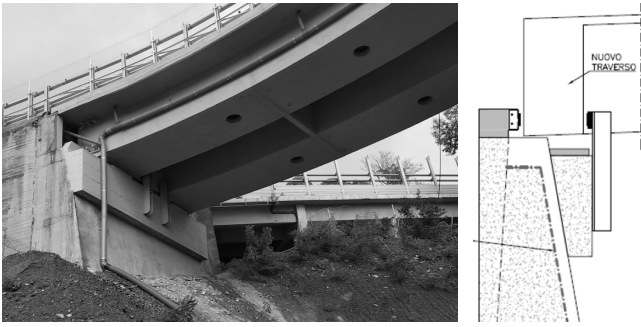
Figure 13. New support devices placed on the SP18 abutment / Nuovi dispositivi di appoggio su spalla SP18.

Al fine di eliminare i punti fissi alle estremità del viadotto è stata inserita una coppia di appoggi scorrevoli in corrispondenza di ciascuno degli allineamenti sulla spalla SP18 e sulla pila P30.

Sulla spalla SP18, per poter creare lo spazio necessario per l'inserimento dei nuovi dispositivi sostituibili, è stato eseguito un ringrosso ribassato sulla sommità del muro frontale, avendo cura di prevedere anche la realizzazione di ritegni trasversali in c.a. e fine corsa longitudinali in c.a. (posteriori) e metallici (anteriori).

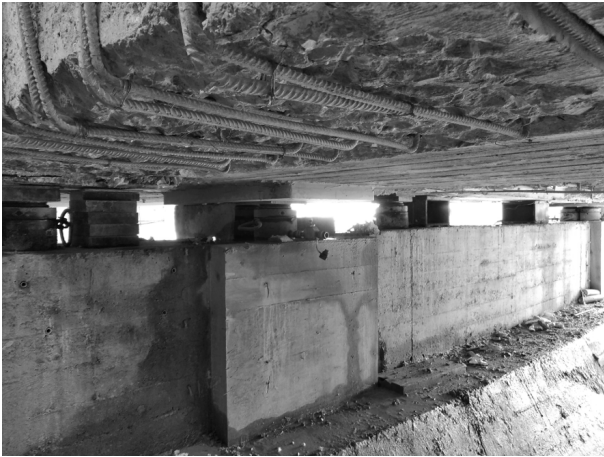
Figure 14. New support devices placed on the P30 pier / Nuovi dispositivi di appoggio su pila P30.

Sulla pila P30, che è una pila a lama molto bassa e sottile, i cassoni dell'impalcato risultavano direttamente appoggiati sul testa pila e collegati ad essa con armature disposte ad "X" in corrispondenza delle anime. Per poter installare i nuovi dispositivi di appoggio scorrevoli si è dovuto abbassare la sommità della pila, tagliando i collegamenti ad "X" e sostenendo provvisoriamente l'impalcato contrastando direttamente sulla fondazione.

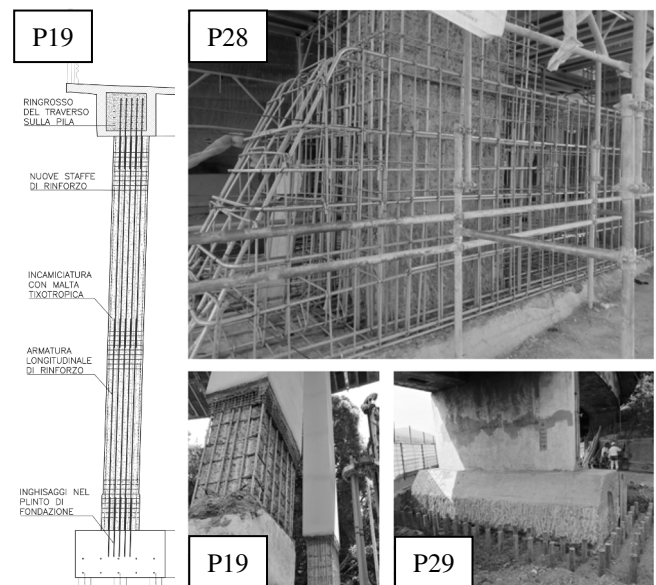
Figure 15. Reinforcement of the piers and foundations of P19, P28 and P29 / Rinforzo delle pile e delle fondazioni di P19, P28 e P29.

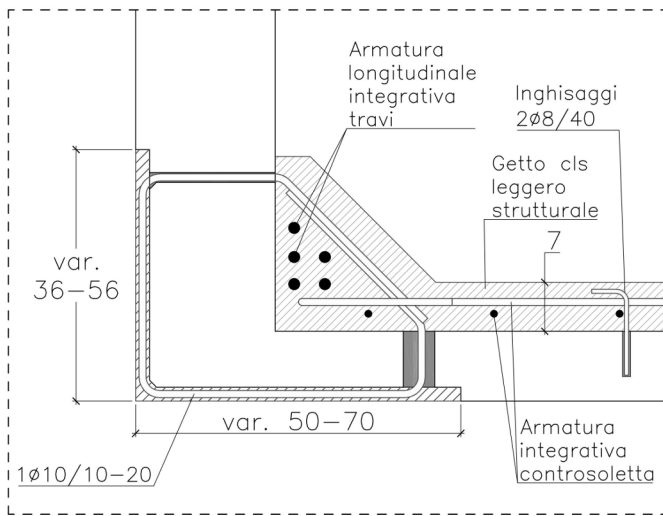
Figure 16. Reinforcements on the beams and counter-slab/ Rinforzi sulle travi e in controsoletta.

Anche la soletta superiore è stata rinforzata con una soletta di estradosso nella quale sono stati ospitati, dove necessari, anche i rinforzi delle travi a momento negativo. In estradosso è stata eseguita anche la ricostruzione dei cordoli per l'installazione delle nuove barriere fonoassorbenti e il restringi-

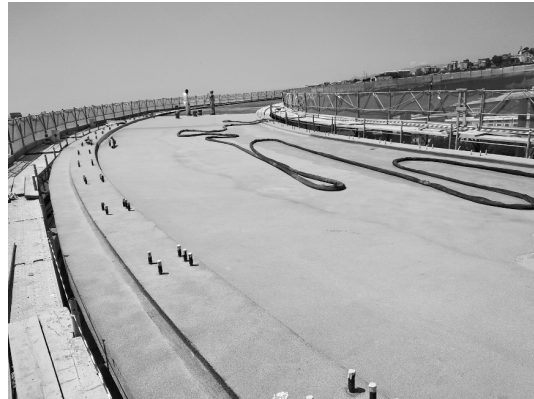
Figure 19. Waterproofing of the deck / Impermeabilizzazione dell'impalcato.

Per migliorare la durabilità tutta l'armatura impiegata per gli interventi in elevazione è zincata a caldo. Al termine degli interventi strutturali si è provveduto alla completa impermeabilizzazione dell'estradosso e all'applicazione di protettivi su tutte le superfici in calcestruzzo esposte di impalcato e sottostrutture. È stato inoltre riprogettato e rivisto il sistema di smaltimento acque meteoriche.

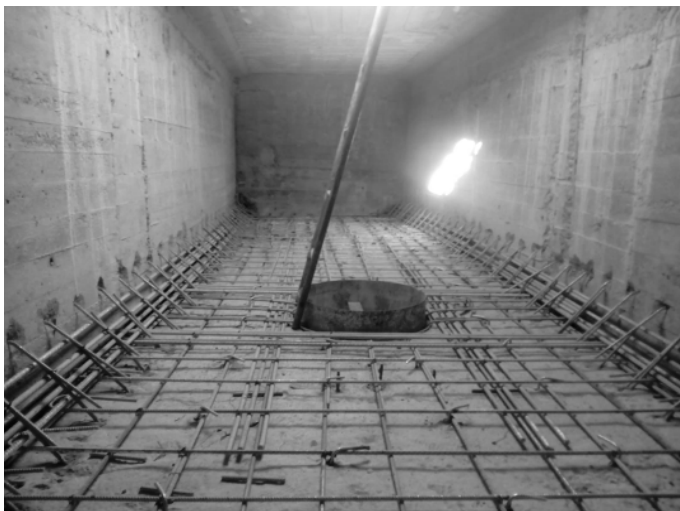
Figure 17. Reinforcements in the counter-slab/ Rinforzi in controsoletta.

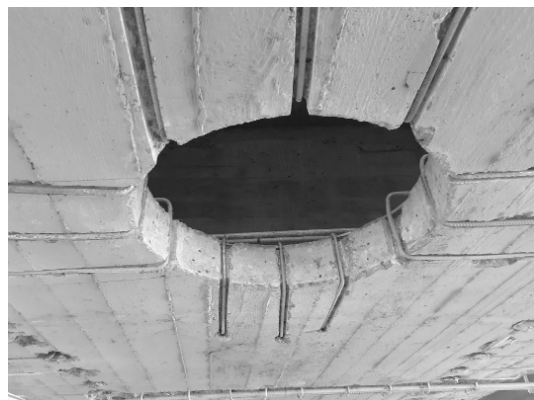
Figure 20. New openings in the counter-slab/ Nuove aperture in controsoletta.

Per ottenere l'ispezionabilità di tutte le cellule dei cassoni sono state praticate con una carotatrice di grande diametro n. 66 nuove aperture circolari in controsoletta che sono state dotate delle opportune armature di rinforzo locale.

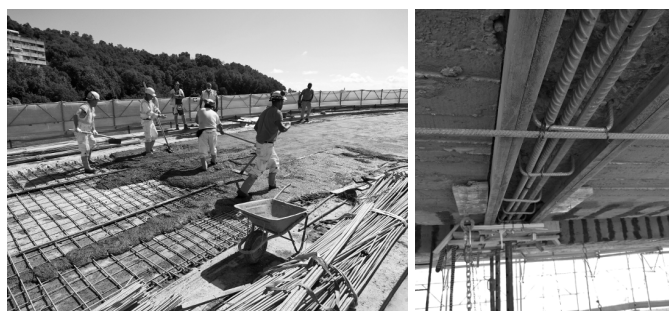
Figure 18. Reinforcements in the slab and crossbeams/ Rinforzi in soletta e traversi.
