**UNIVERSITAT
JAUME I**

Informe de Evaluación de un Edificio de Estudio. Comparativa del procedimiento IEE del M^o. De Fomento y el IEE.CV de la Generalitat Valenciana. Evaluación energética y propuestas de mejora.

PROYECTO FINAL DE GRADO EN ARQUITECTURA TÉCNICA | Paula Pérez García

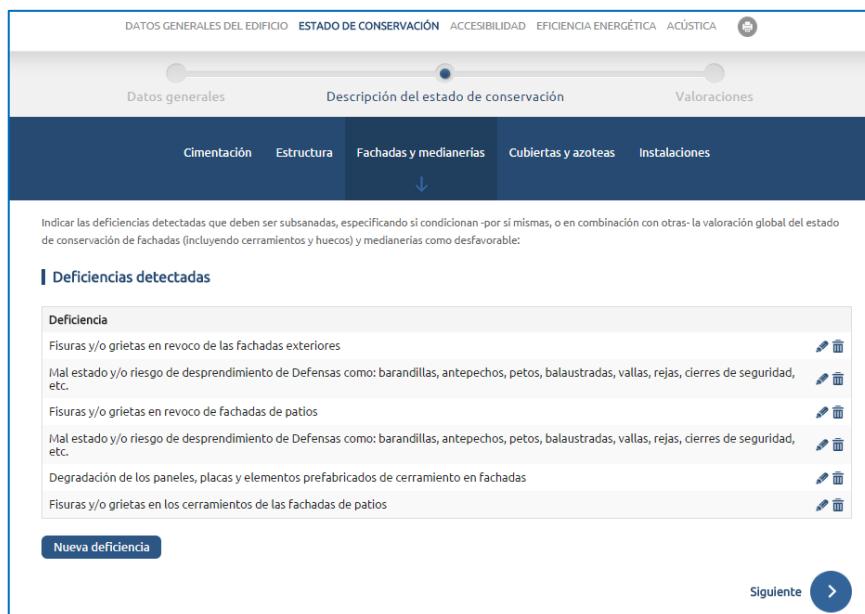
Ilustración 51. Deficiencias de fachadas y medianerías [Anexo III. IEE]

- Fisuras y/o grietas en revoco de las fachadas exteriores
- Mal estado y/o riesgo de desprendimiento de Defensas como: barandillas, antepechos, petos, balastradas, vallas, rejas, cierres de seguridad, etc.
- Fisuras y/o grietas en revoco de fachadas de patios
- Mal estado y/o riesgo de desprendimiento de Defensas como: barandillas, antepechos, petos, balastradas, vallas, rejas, cierres de seguridad, etc.
- Degradación de los paneles, placas y elementos prefabricados de cerramiento en fachadas
- Fisuras y/o grietas en los cerramientos de las fachadas de patios

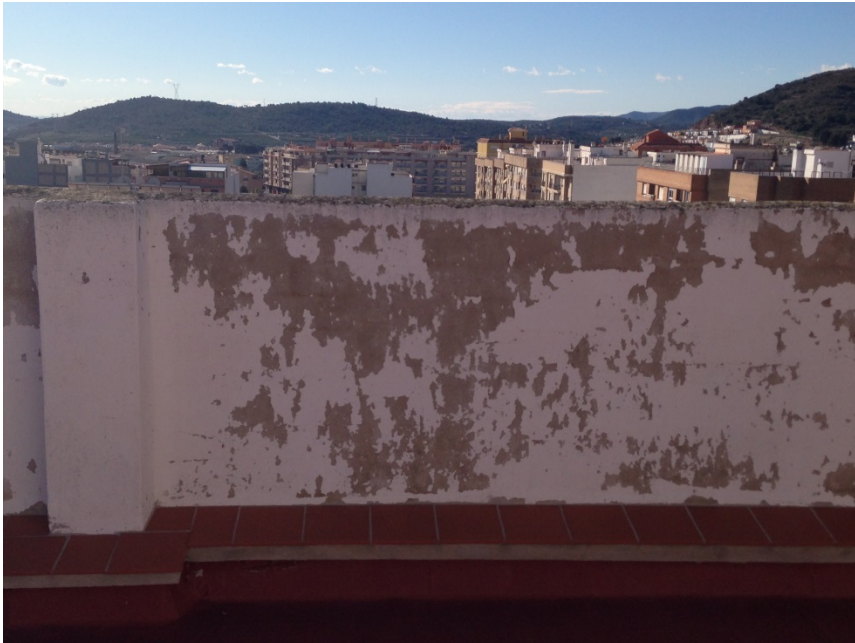
DESCRIPCIÓN DE LA PATOLOGÍA		
LOCALIZACIÓN DE LA PATOLOGÍA		
Antepecho de la azotea del edificio		
ID-Importancia del Daño	EC-Estado de Conservación	AP-Actuación y Plazos
2 – Moderado	1 – Deficiente	INTm
LESIONES O SÍNTOMAS		
El antepecho se encuentra en un estado de deterioro generalizado, observamos desprendimiento de pintura y en algunos puntos existe fisuración.		
FOTOGRAFÍA / IDENTIFICACIÓN

CAUSA PROBABLE		
Los agentes atmosféricos deterioran el revestimiento plástico y el enfoscado.		
INTERVENCIÓN PROPUESTA		
Se propone sanear el antepecho, previo repaso del enfoscado y reparado de las fisuras rascar la pintura existente de las zonas más afectadas y aplicando una nueva capa de pintura. Rematar el antepecho con una albardilla.

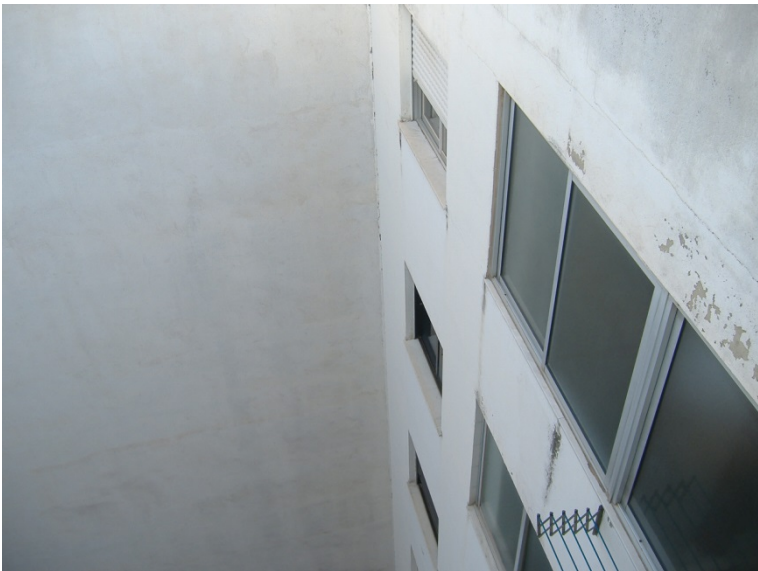
DESCRIPCIÓN DE LA PATOLOGÍA		
LOCALIZACIÓN DE LA PATOLOGÍA		
Fachada Patio de Luces Orientación Norte – F5PLN		
ID-Importancia del Daño	EC-Estado de Conservación	AP-Actuación y Plazos
2 – Moderado	2 - Malo	INTm
LESIONES O SÍNTOMAS		
En el encuentro de la fachada con la medianera se observa que la junta de dilatación está deteriorada.		
FOTOGRAFÍA / IDENTIFICACIÓN

CAUSA PROBABLE		
Los agentes meteorológicos han descompuesto los materiales.		
INTERVENCIÓN PROPUESTA		
Debe comprobarse el estado y volver a sellar.

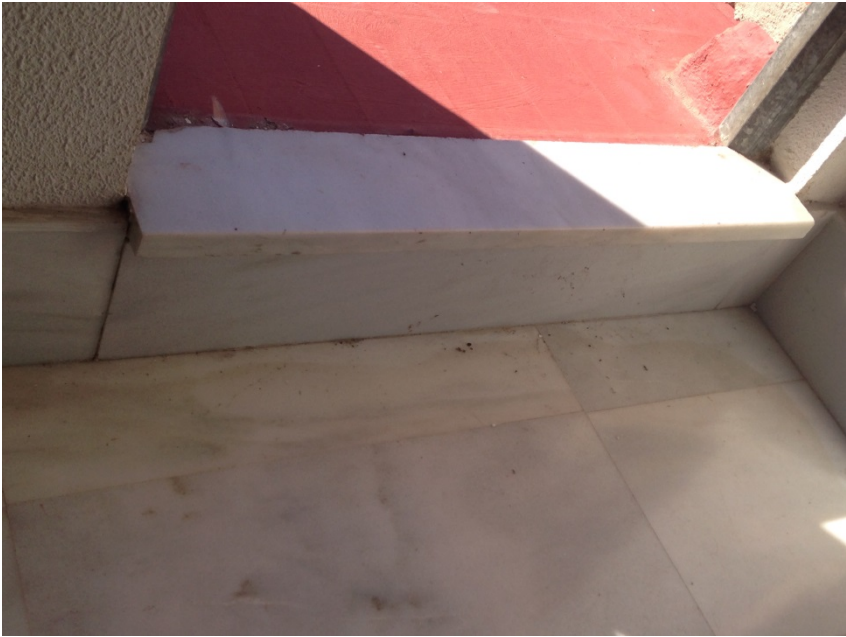
DESCRIPCIÓN DE LA PATOLOGÍA		
LOCALIZACIÓN DE LA PATOLOGÍA		
Cubierta Principal, Plana Transitable – CP1		
ID-Importancia del Daño	EC-Estado de Conservación	AP-Actuación y Plazos
2 – Moderado	2 - Malo	INTu
LESIONES O SÍNTOMAS		
Nivel de acceso inferior al de la terraza.		
FOTOGRAFÍA / IDENTIFICACIÓN

CAUSA PROBABLE		
El mantenimiento de la cubierta con revestimientos ha hecho que ya haya llegado el nivel del escalón que no era suficiente.		
INTERVENCIÓN PROPUESTA		
Debido a que el nivel de acceso es inferior al de la terraza, se propone aumentar la huella 2,5cm en el escalón de acceso a cubierta.

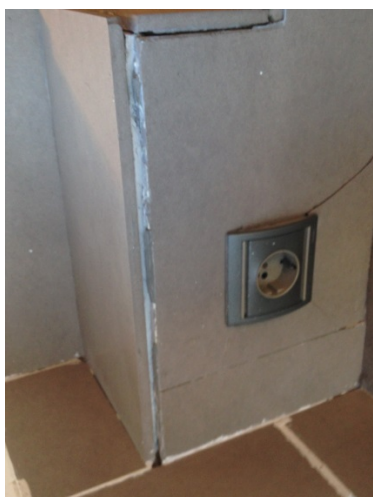
Ilustración 134. Desprendimiento alicatado

Esta serie de deficiencias pueden haber sido generadas a raíz de una intervención que se realizó en la vía urbana, pudiendo provocar un pequeño asentamiento del edificio.

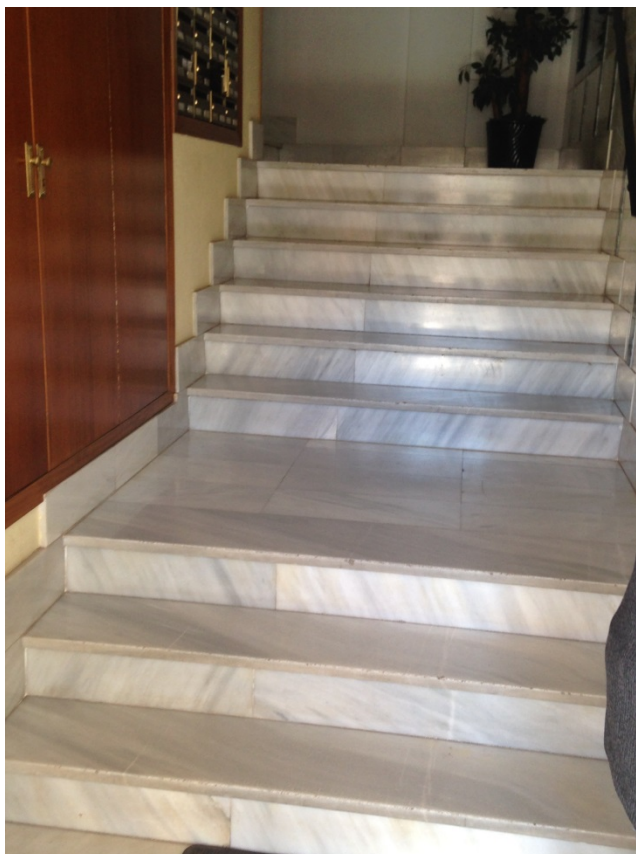
Ilustración 142. Escaleras zaguán

Existe un desnivel desde la calle a cota 0, hasta la cota del ascensor de 1,80 metros de altura. Encontramos 9 peldaños de 0,28 cm de huella y 0,18 cm de contrahuella. Este inconveniente va a ser estudiado en adelante puesto que en principio, no cumple con los criterios de accesibilidad establecidos.

Disponer plataforma elevadora en el zaguan situado en la entrada del edificio para facilitar la llegada al ascensor de las persons con movilidad reducida, discapacidad, ancianos o personas que lleven algún peso y tengan dificultades para subir los peldaños de las escaleras.

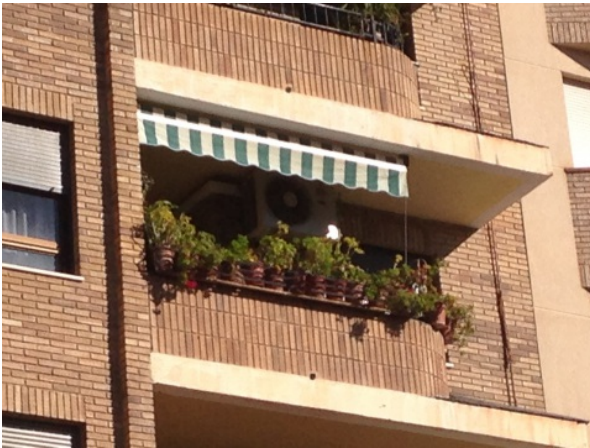
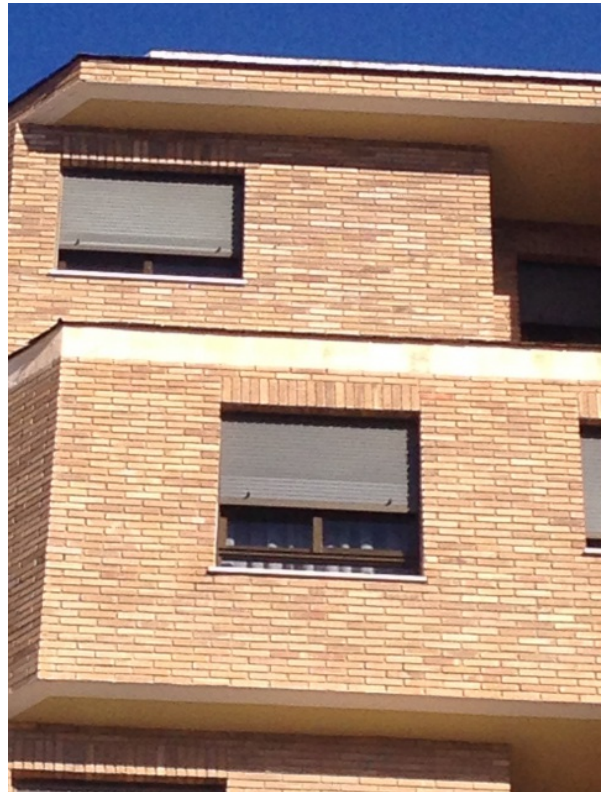
Deficiencia: Mal estado y/o riesgo de desprendimiento de Defensas como: barandillas, antepechos, petos, balastradas, vallas, rejas, cierres de seguridad, etc.

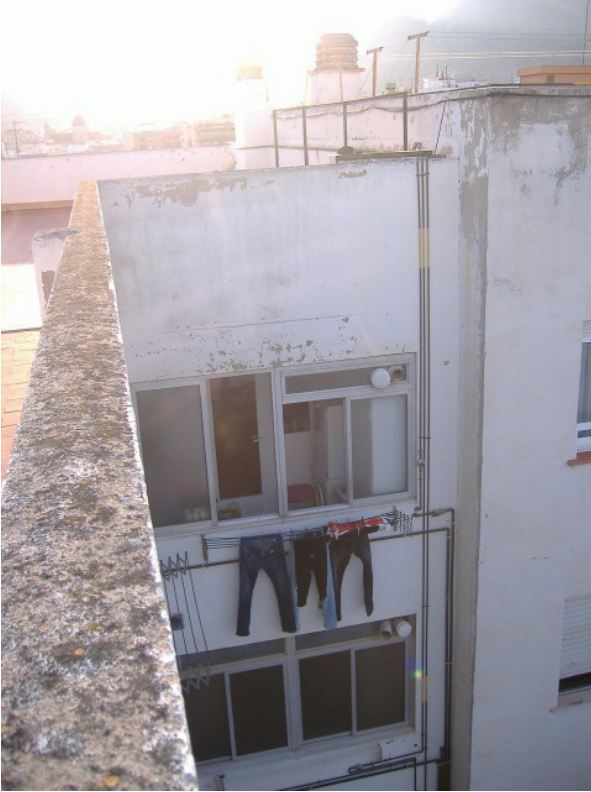
Deficiencia: Fisuras y/o grietas en revoco de fachadas de patios**Localización:** Antepecho fachada patio de luces**Descripción:** Se observa fisura longitudinal en el antepecho debido a una deficiencia de ejecución. Esta fisura es típica del empuje de cubierta en antepecho de fachada, se marca el canto del forjado.**Pruebas o ensayos realizados:** Inspección Visual**Observaciones:** Se propone realizar una reparación picando la zona afectada, colocar malla de fibra de vidrio y posterior aplicación de mortero de reparación elástico. Si la fisura alcanzara mayor gravedad, podría dar lugar a filtraciones.**Fotografías:**

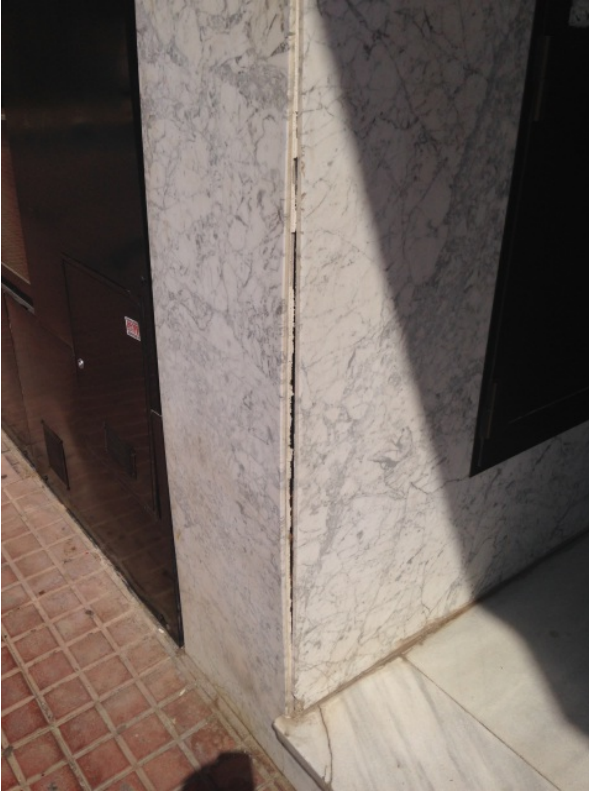
Deficiencia: Degradación de los paneles, placas y elementos prefabricados de cerramiento en fachadas**Localización:** Acabado en el zaguán, donde se encuentra la puerta principal y de acceso al edificio**Descripción:** En el zaguán acabado el revestimiento es de placas de mármol arabescato, se observa un desprendimiento del material de rejuntado entre las placas de mármol. Por esta fisura puede penetrar agua de lluvia y dar lugar a provocar el desprendimiento de alguna de las placas de mármol.**Pruebas o ensayos realizados:****Observaciones:** Se propone una intervención urgente, al ser pocos metros se trata de recuperar el mármol y volver a colocarlo.**Fotografías:**

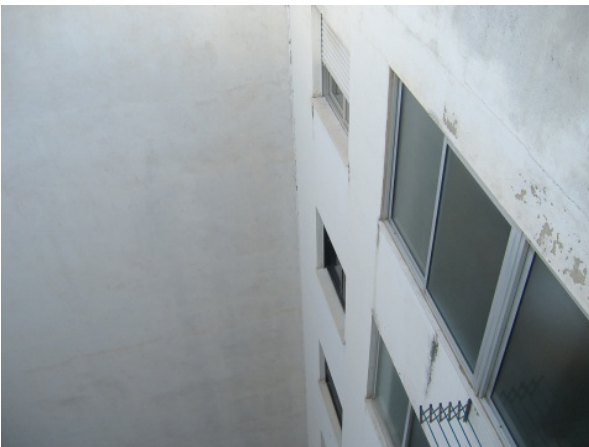
**Deficiencia:** Fisuras y/o grietas en los cerramientos de las fachadas de patios**Localización:** Grieta en el encuentro de la fachada del patio de luces vista norte con la medianera**Descripción:****Pruebas o ensayos realizados:****Observaciones:** En el encuentro de la fachada con la medianera se observa una grieta. Se debería comprobar la profundidad de la grieta y su continuidad, cabe la posibilidad de que la grieta continúe a lo largo de todas las plantas.**Fotografías:**
