Carlos A. P. Martins

Área Departamental de  
Engenharia Civil  
EST/UAlg

s.t.a.p. S.A.

# INTERVENÇÃO DA ESCOLA SUPERIOR DE TECNOLOGIA NA REABILITAÇÃO ESTRUTURAL DO TEATRO LETHES

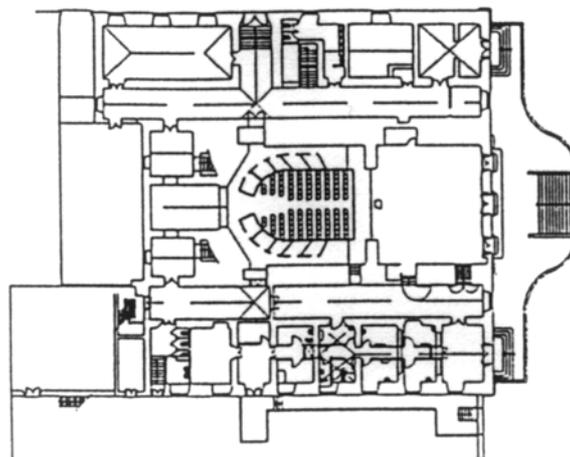
Figura 3 – Planta do edifício

Trata-se numa construção com uma arquitectura de características religiosas, com um corpo central elevado, onde se localizava a igreja e se localiza actualmente a plateia e o palco, e dois corpos laterais de alturas e formas distintas (Figura 3).
