INTERVENCIÓN EN LAS VIDRIERAS DE LA IGLESIA DE SANTA MARÍA DE LOS REYES DE GRIJALBA (BURGOS).

M^a PILAR ALONSO ABAD
Universidad de Burgos

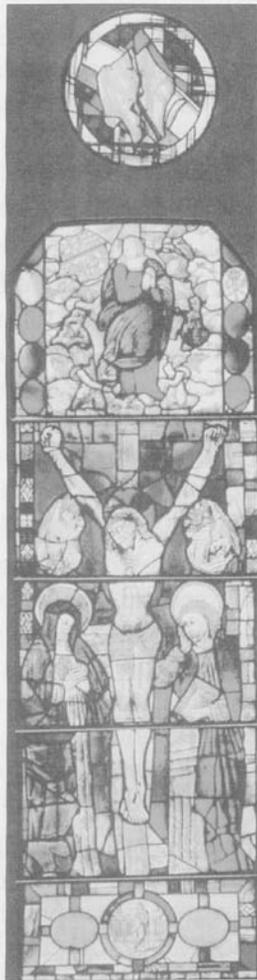
Detalle del Vitral central de la Capilla Mayor

En la escena del Calvario el elemento fundamental de deterioro ha sido la corrosión y las piezas fracturadas –y especialmente en fragmentos relevantes, como el mismo rostro de Cristo entre otros–, siendo estas últimas la causa del frágil estado de conservación y de estabilidad física del resto de piezas –motivo por el que ya presentara alguna laguna, como en la zona inferior de los mantos de la

Virgen y S. Juan, un fragmento del brazo derecho de la Virgen y cabello de Cristo-. En esta intervención se ha consolidado el panel actuando en las roturas que han sido pegadas, y cubiertas las lagunas, además de reintegrar un fragmento de la base de la cruz, descubierto entre la malla de protección. Asimismo se han fijado las grisallas, siendo más necesario este procedimiento en la parte inferior del manto de S. Juan, su rostro y nimbo; en otros fragmentos como el manto que cubre el brazo derecho de la Virgen, el brazo izquierdo y parte inferior de la túnica de S. Juan y las rodillas de Cristo se han tratado las grisallas desprendidas. El brazo de izquierdo de Cristo se hallaba seriamente afectado, llegando a constituir una zona con cráteres, y en ella se ha procedido a realizar una profunda y meticolosa limpieza de la corrosión y prevención de la misma.

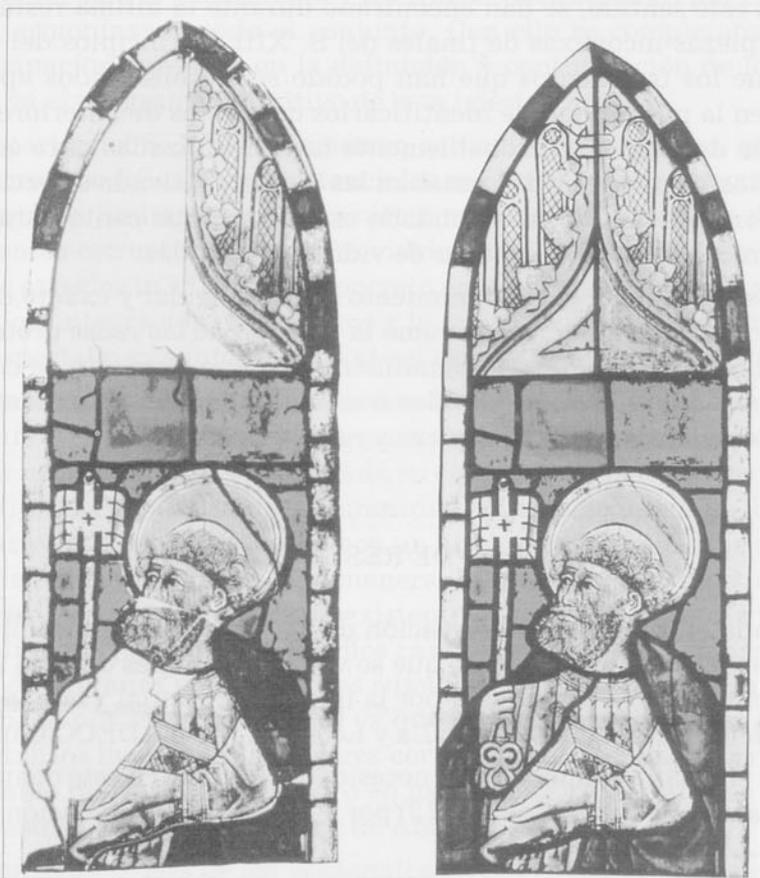
Detalle de San Pedro antes y después de la restauración. Capilla Mayor

gistros superiores, perteneciente a la túnica de S. Pedro, y que ha podido ser reintegrada en su totalidad. Otras dos han sido las lagunas que no obstante se han tenido que reintegrar en esta restauración, en el panel superior: la parte izquierda del dosel, y la pieza correspondiente a la túnica y mano derecha. Igualmente en esta figura se han limpiado las zonas de corrosión superficial presente en la mayoría de las piezas y zonas de cráteres puntuales –en los pliegues del manto, barba y cabello–, se han fijado las grisallas desprendidas de un fragmento inferior de la túnica y dosel– y se han pegado las roturas de las piezas inferiores de la túnica, rostro y nimbo principalmente–. Las piezas del enmarcamiento periférico son originales intactos, salvo unos pequeños puntos de corrosión superficial del panel superior.

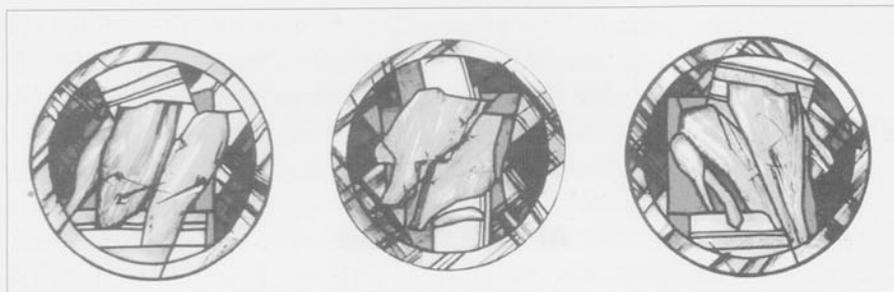
Los ventanales de la Capilla Mayor se rematan con unos óculos, de 53'5 cm. el del Norte y 54 los otros dos. Fueron reintegrados en una anterior restauración, en vidrio blanco, y presentaban todos ellos, piezas fracturadas e incluso el central ya presentaba lagunas.

Óculos del conjunto vitral de la Capilla Mayor. Detalle

El taller burgalés ha integrado el cromatismo que un día habrían tenido, con la creación de unas nuevas composiciones vitrales, que responden a una plástica abstracta y sugerente, tomando como modelo la iconografía de las lancetas de los ventanales, y muy particularmente la representada en el ventanal central del Calvario.

Recogen algunos de los elementos y símbolos de la Pasión de Cristo: los clavos –en el óculo Norte–, las espinas –en el óculo central–, la lanza y la esponja –en le Sur–.
