# INTERVENCIÓN DE REFUERZO ESTRUCTURAL SOBRE UNA EDIFICACION SOMETIDA A VARIACIONES DE SUBPRESIÓN FREÁTICA

Aragón Fitera, Jorge<sup>1</sup> / Pérez Valcárcel, Juan Bautista<sup>2</sup>

En el año 2012 se realiza una intervención de refuerzo estructural sobre una edificación situada en Gondomar (Pontevedra) que consta de dos volúmenes independientes, separados por un espacio público a nivel de la calle, y con dos sótanos corridos bajo rasante destinados a aparcamiento.

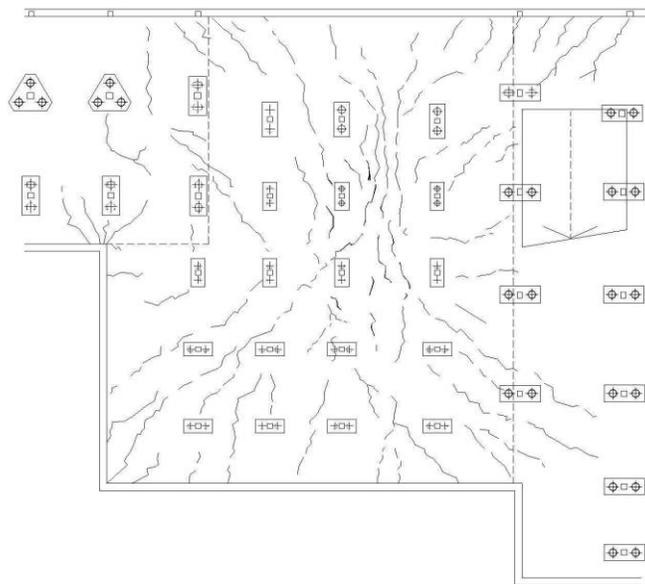
Figura 2: Fisuración en cara superior del suelo en el Sótano -2

La patología que presentaba dicha edificación era una fisuración múltiple derivada del movimiento periódico vertical, ocasionado por una fuerte variación de la subpresión freática, al estar la cimentación original proyectada inadecuadamente mediante una losa anclada con pilotes de barrena tipo CPI-8 y sin considerar convenientemente las características del complejo terreno de cimentación, adyacente a un río de cauce variable.

En el mes de julio de 2010 los técnicos ratifican en un Informe la magnitud técnica y económica de la patología estructural, derivada del movimiento periódico ocasionado por la fuerte variación de la subpresión freática. El resultado había sido el acusado abombamiento negativo de la losa de cimentación del sótano inferior, como se refleja en la Figura 2, causando un empuje ascensional sobre los pilares y éstos sobre los forjados, dañando finalmente a los diversos elementos constructivos soportados.

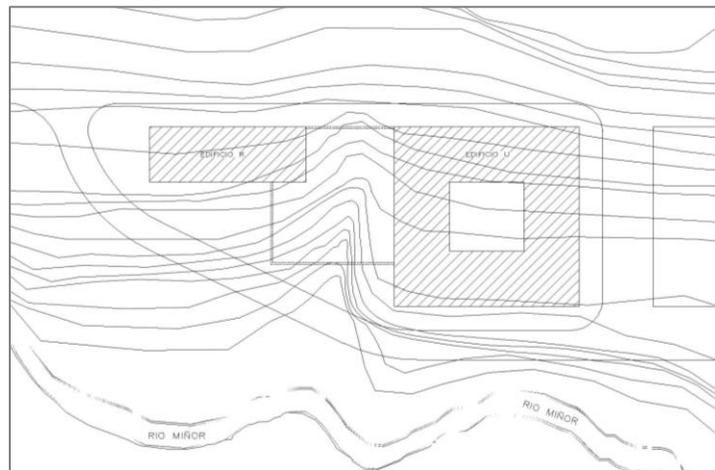
Figura 3: Curvas de nivel de la parcela original.

Con este nuevo geotécnico resultó muy significativo detectar la variabilidad de la potencia de los estratos así como la profundidad del suelo firme situado ahora entre los 9,80 y los 17,30 m, frente al erróneo valor homogéneo de 10,00 m que citaba el estudio geotécnico original. Dada la trascendencia de semejante discrepancia se indagó sobre la realidad del terreno original y un levantamiento topográfico anterior a la construcción del edificio, mostrado en la Figura 3, reveló una formación en forma de cuña de terreno inmediatamente bajo la plaza lo cual clarificó la disparidad de los valores obtenidos en los sondeos.

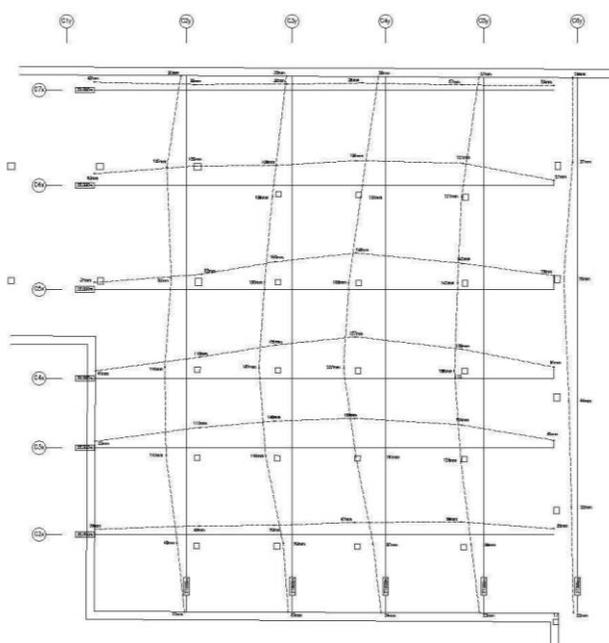
Figura 4: Líneas de desplazamiento ascensional de los pilares del Sótano -2.

Los valores de los movimientos así obtenidos lógicamente resultan máximos en la zona de la plaza central, donde las cargas gravitatorias positivas son claramente inferiores frente a las zonas bajo los edificios. Las lecturas se realizan a lo largo de seis meses, desde un período invernal de lluvias leves, pasando por una primavera de lluvias intensas continuadas hasta la época seca de inicio estival. Se resumen gráficamente en la Figura 4 donde las trazas punteadas reflejan el desplazamiento relativo de los pilares.

El valor máximo vertical en el punto central del área afectada fue de -227 mm en la época de intensas lluvias con respecto al período seco. Sin embargo, los valores de distorsión angular relativa de los pilares resultaron irrelevantes.
