行政院國家科學委員會專題研究計畫 成果報告

子計畫：山坡地高樓建築住宅區災害簡易監測、預警通報與 潛勢評估系統示範應用驗證研究(1)

執行單位：淡江大學土木工程學系

計畫主持人：張德文

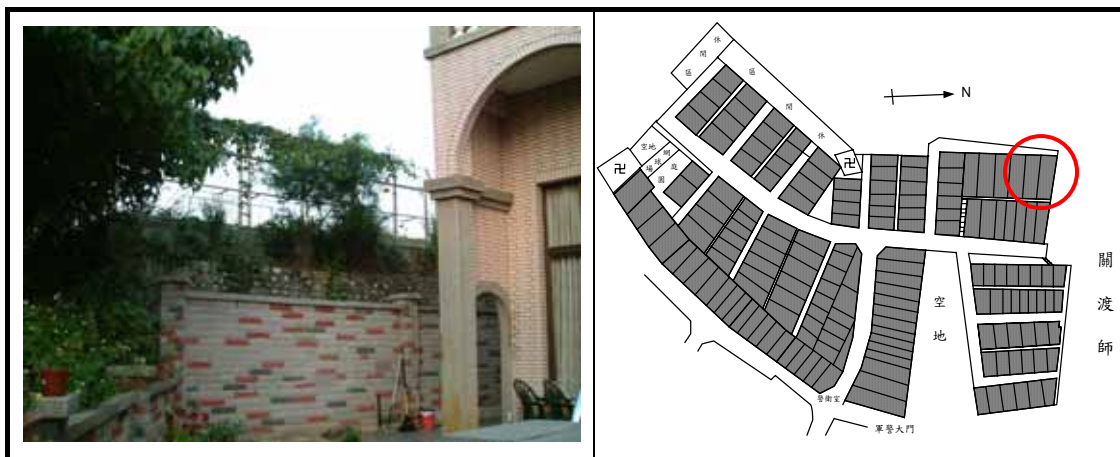
圖 6 現場照片及概要說明：營區鄰近社區之擋土牆，就其外觀尚屬穩定安全，但其下方為陡峭之邊坡，故其排水、水壓狀況和潛勢仍須監控。

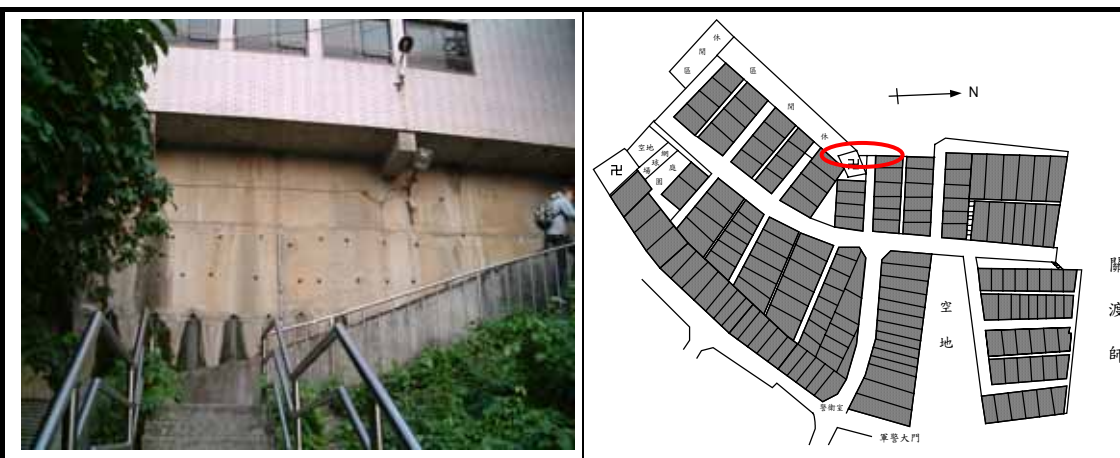
圖 7 現場照片及概要說明：東北側之社區下方擋土牆之排水孔，須定期檢視其排水情況。

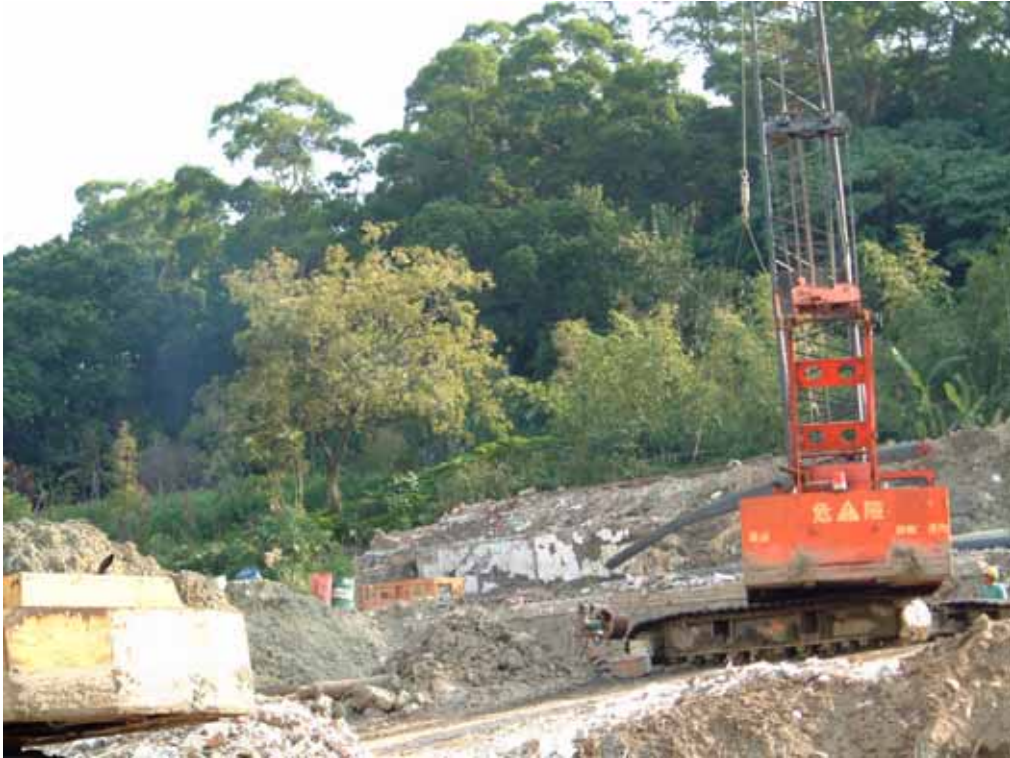
一、時間：93 年 10 月 13 日	二、地點：新天母庭園社區會議室
三、會議內容：	<ol style="list-style-type: none"> 1. 本計畫之施行宗旨說明 2. 實地勘察後社區概況說明 3. 監測期間採用之各項監測儀器介紹和監測點位佈設之可行性評估 4. 各式監測儀器之監測方式說明 5. 居民意見交流和問題詢問
四、社區與會代表：	管理委員會委員
五、特殊事項：	<p>社區委員提出：社區西北側下方工地施工不知是否影響社區安全？</p> <p>實地勘察結果：工地正處整地和施打排樁作業，建議速向縣府工務局反應，讓其了解並妥善控管，再加上本計畫長期監測作業應可收監控功效，維護社區安全。</p> <p>現場照片如圖 1 及圖 2 所示。</p>
六、管委會簽章：

圖 1 現場整地作業施工圖示

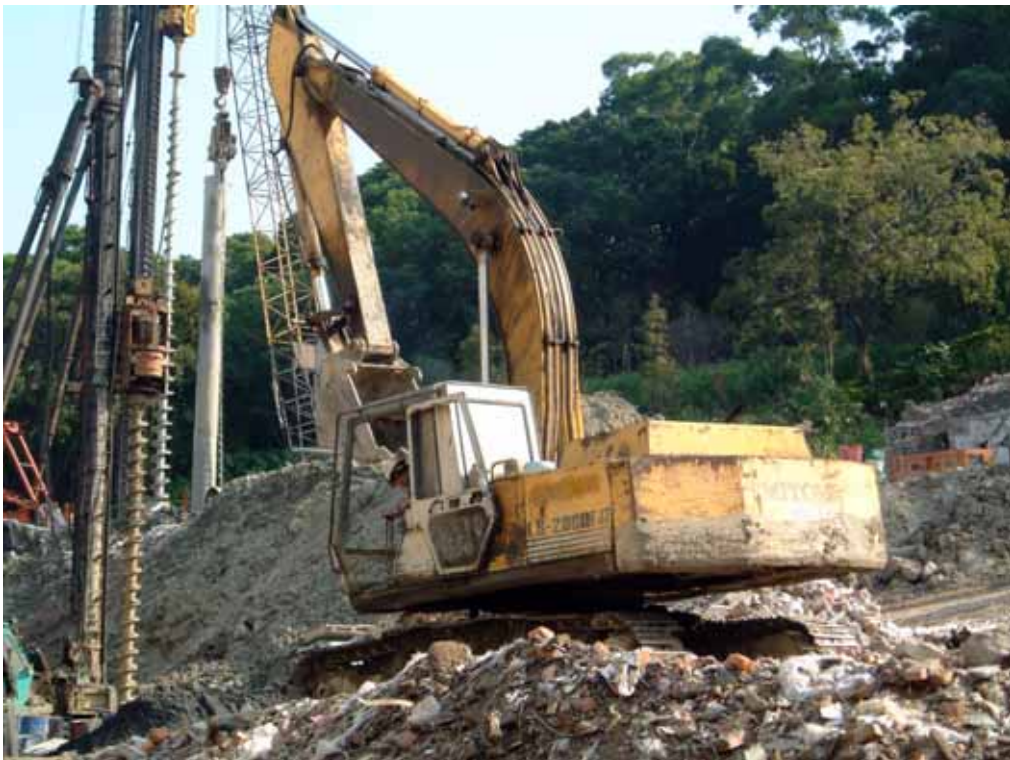
圖 2 坡址地帶排樁施工圖示
