## Conservação e restauro de uma urna em vidro do século I d.C., encontrada em Mértola (Portugal)

Lígia Rafael<sup>1</sup>

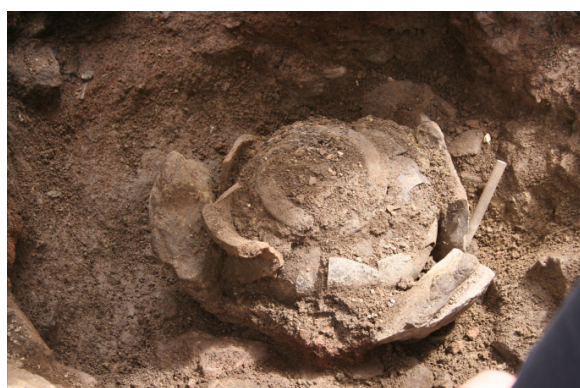
Fig. 4. Urna de vidro in situ (necrópole de incineração da Rua Alves Redol).

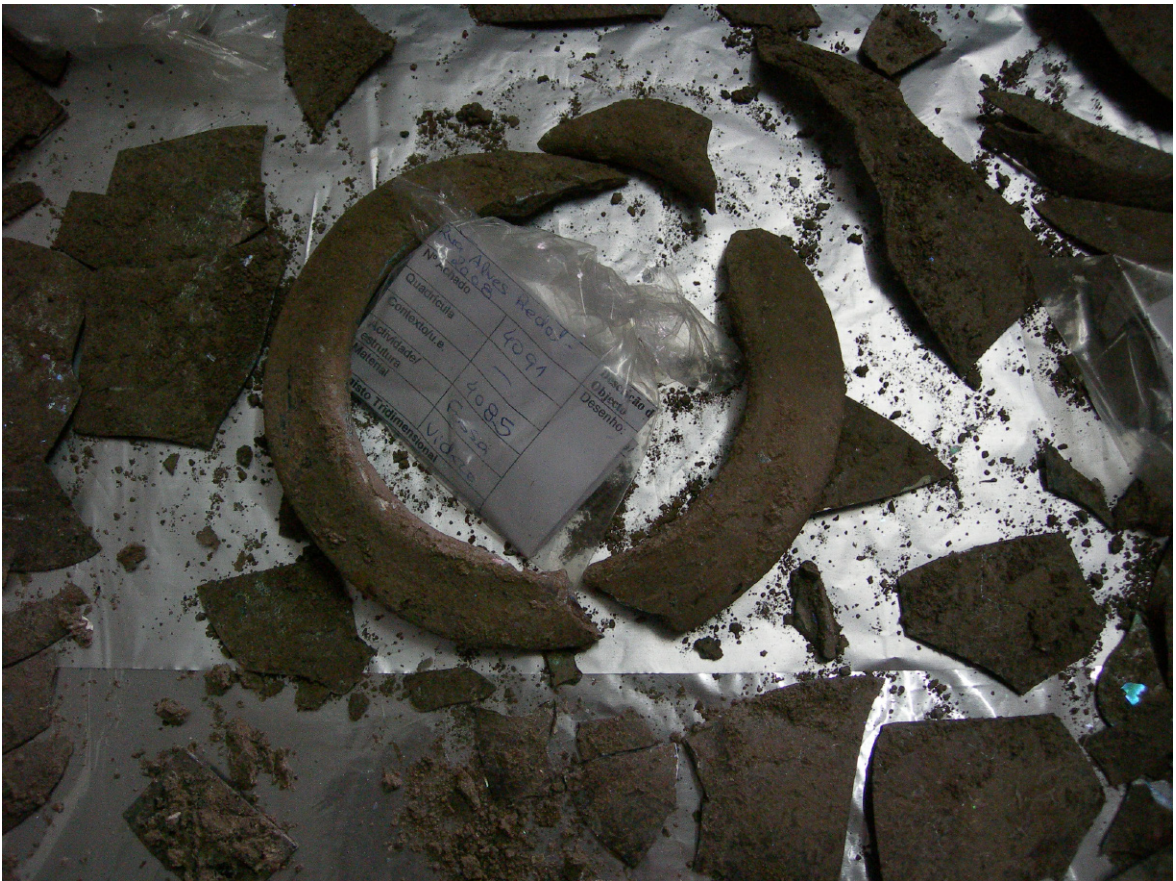
Fig. 10. Aspeto geral dos fragmentos vítreos já separados do conteúdo da urna.

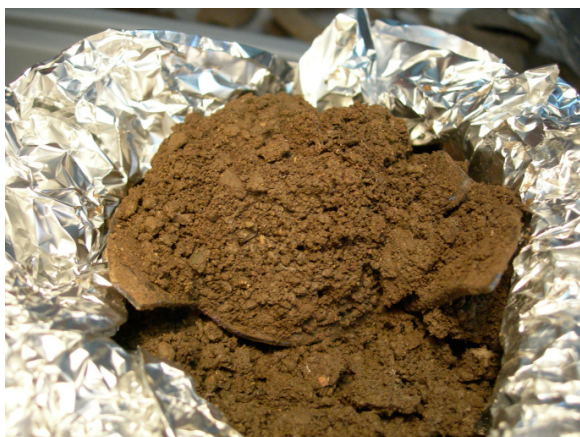
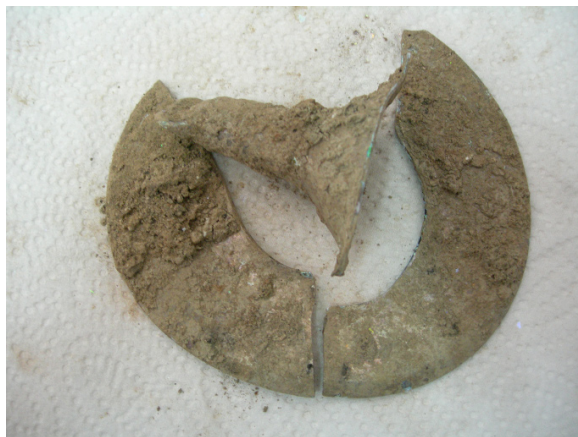
Figs. 25 e 26. Localização da tampa junto da amálgama de cerâmica e vidro e antes da limpeza mecânica.

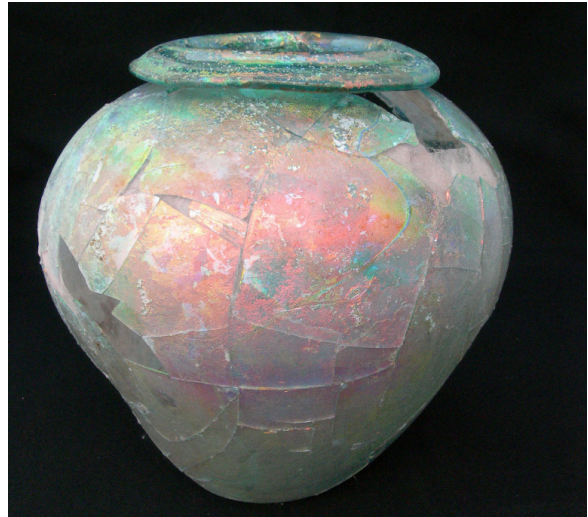
Esta urna de incineração data do século I d.C. e tem paralelos em exemplares conhecidos em Portugal e Espanha. O vidro tem uma tonalidade azul clara, é de má qualidade, apresentando uma grande profusão de bolhas e pequenas fissuras facto que, aliado às características do solo e ao local de enterramento, contribuíram para o mau estado de conservação que apresentava. Por outro lado, tendo em conta as características do material constituinte, pensamos que o objeto teria fracturado logo aquando da sua primeira utilização, facto reforçado pela existência de fragmentos cerâmicos e pedras que “amparavam” a peça no seu local de deposição, pela desigual degradação dos fragmentos e pela deformação que apresentavam.

Fig. 28. Urna de vidro após a intervenção de conservação.
