Relatório do Estágio Realizado no ISQ

Relatório de Estágio

Mestrado em Reabilitação Urbana

Junho de 2013

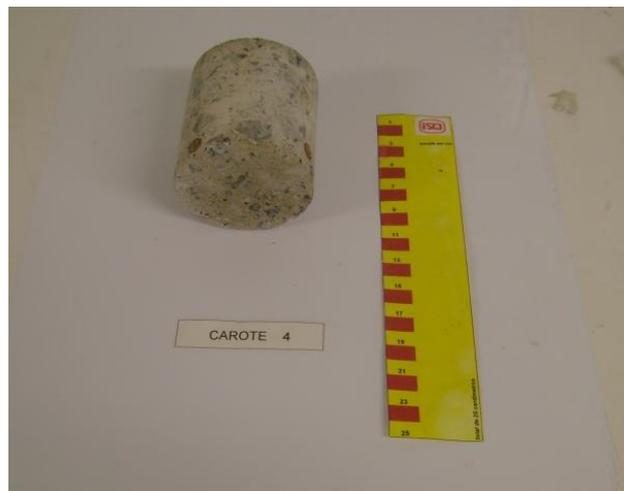
Figura 4 - Carote 4.

Observações: Amostra com as faces de compressão irregulares a necessitar de retificação

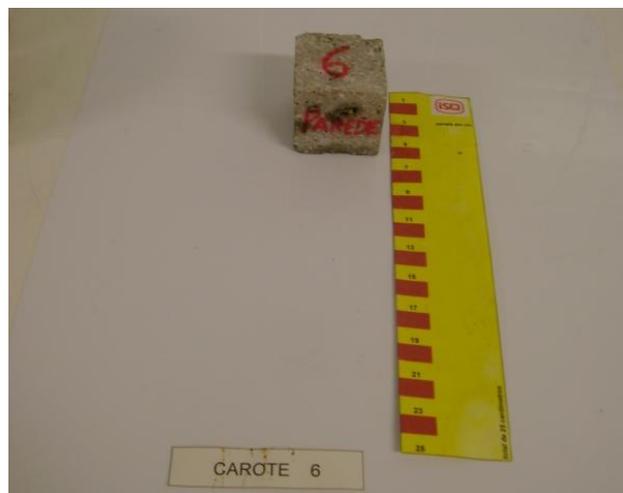
Figura 5 - Carote 6

Observações: Amostra com as faces de compressão irregulares a necessitar de retificação

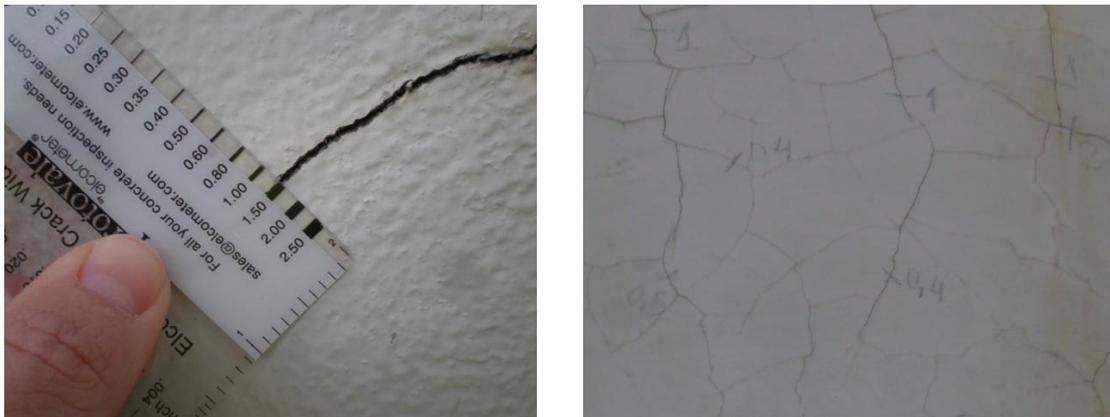
Figura 23 - Medição da espessura de uma fissura e anotação da mesma no pegão.

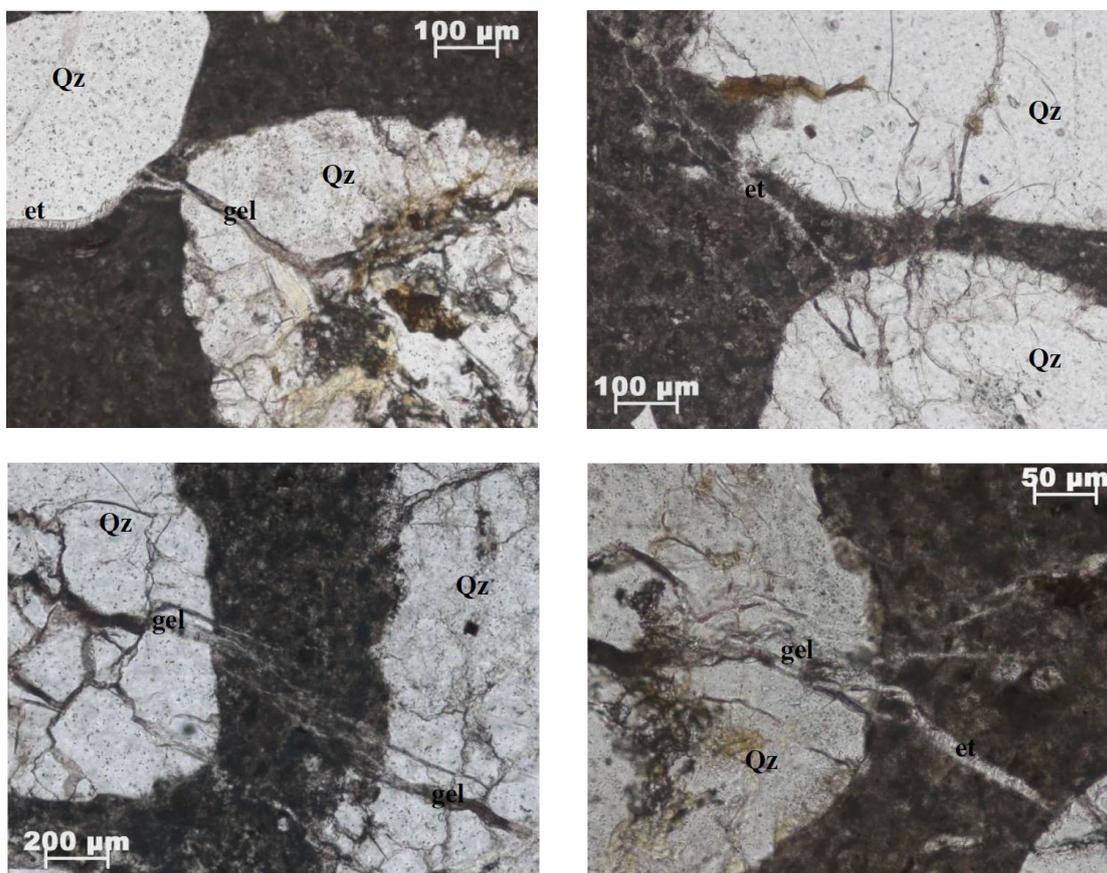
Na Figura 29 pode-se observar 4 microfotografias utilizadas na caracterização microscópica da carote C2, obtidas com um microscópio ótico de polarização. O betão referente a esta carote apresenta as interfaces entre algumas partículas de agregado e a pasta de cimento parcialmente abertas e preenchidas por etringite. Em geral estas orlas fazem parte de fissuras que se prolongam pela pasta de cimento e contornam parcialmente várias partículas [8]. Existem também fissuras que partem das partículas de agregado silicioso (Qz) e se estendem pela pasta de cimento. No interior das partículas de agregado, as fissuras contêm gel sílico-alcalino (gel) e na pasta de cimento apresentam cristais de etringite (et) [8].

Figura 29 - Microfotografias referentes à análise petrográfica da carote C2 [8].

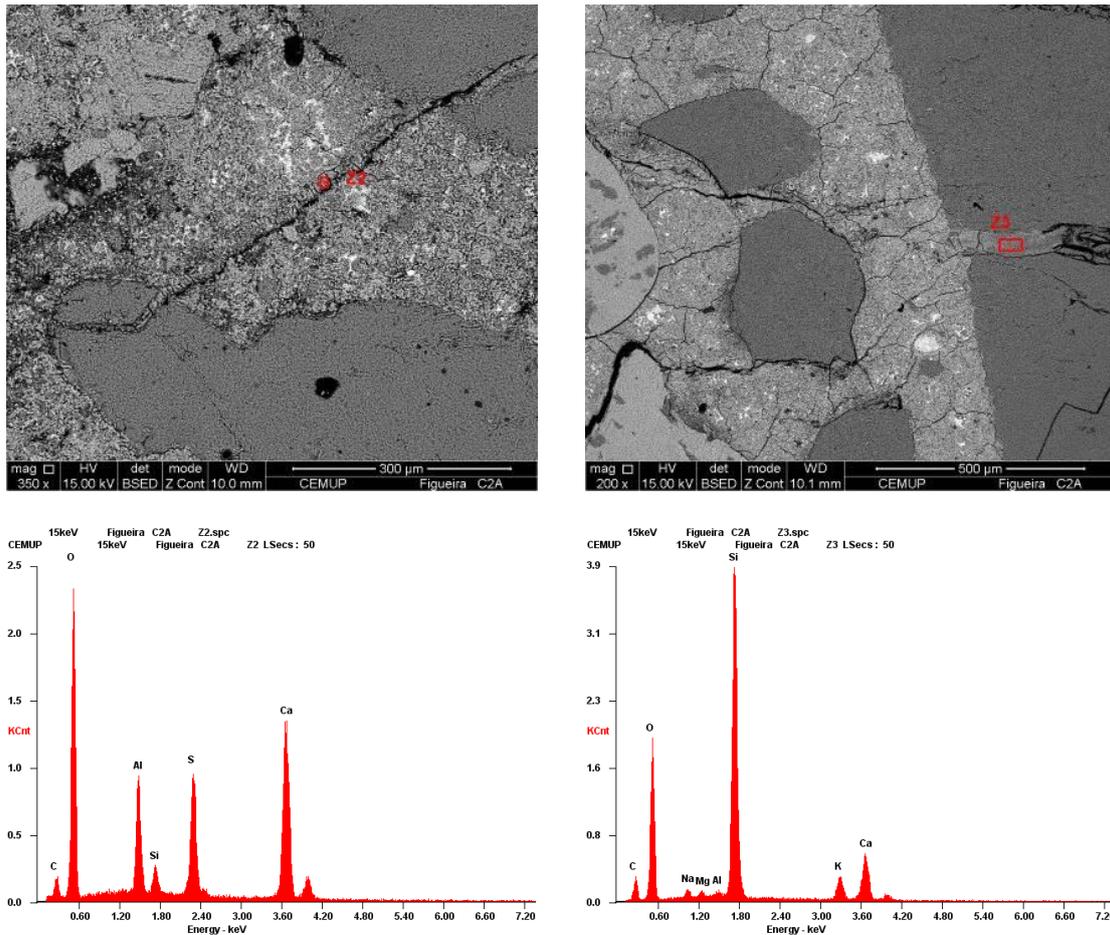
Com o objetivo de confirmar a presença de gel e/ou etringite, foi realizado o estudo ao microscópio eletrónico de varrimento com espectrometria de dispersão de energia (MEV/EDS). O estudo relativo à carote C2, pode-se observar na Figura 30. É visível uma fissura preenchida por etringite com respetivo espetro Z2 em EDS (esquerda) e fissura com gel sílico-alcalino e respetivo espetro Z3 (direita) [8].

Figura 30 – Estudo ao microscópio eletrônico de varrimento (MEV) com obtenção de espectros por dispersão de energia (EDS) de lâminas delgadas obtidas da carote C2 [8].

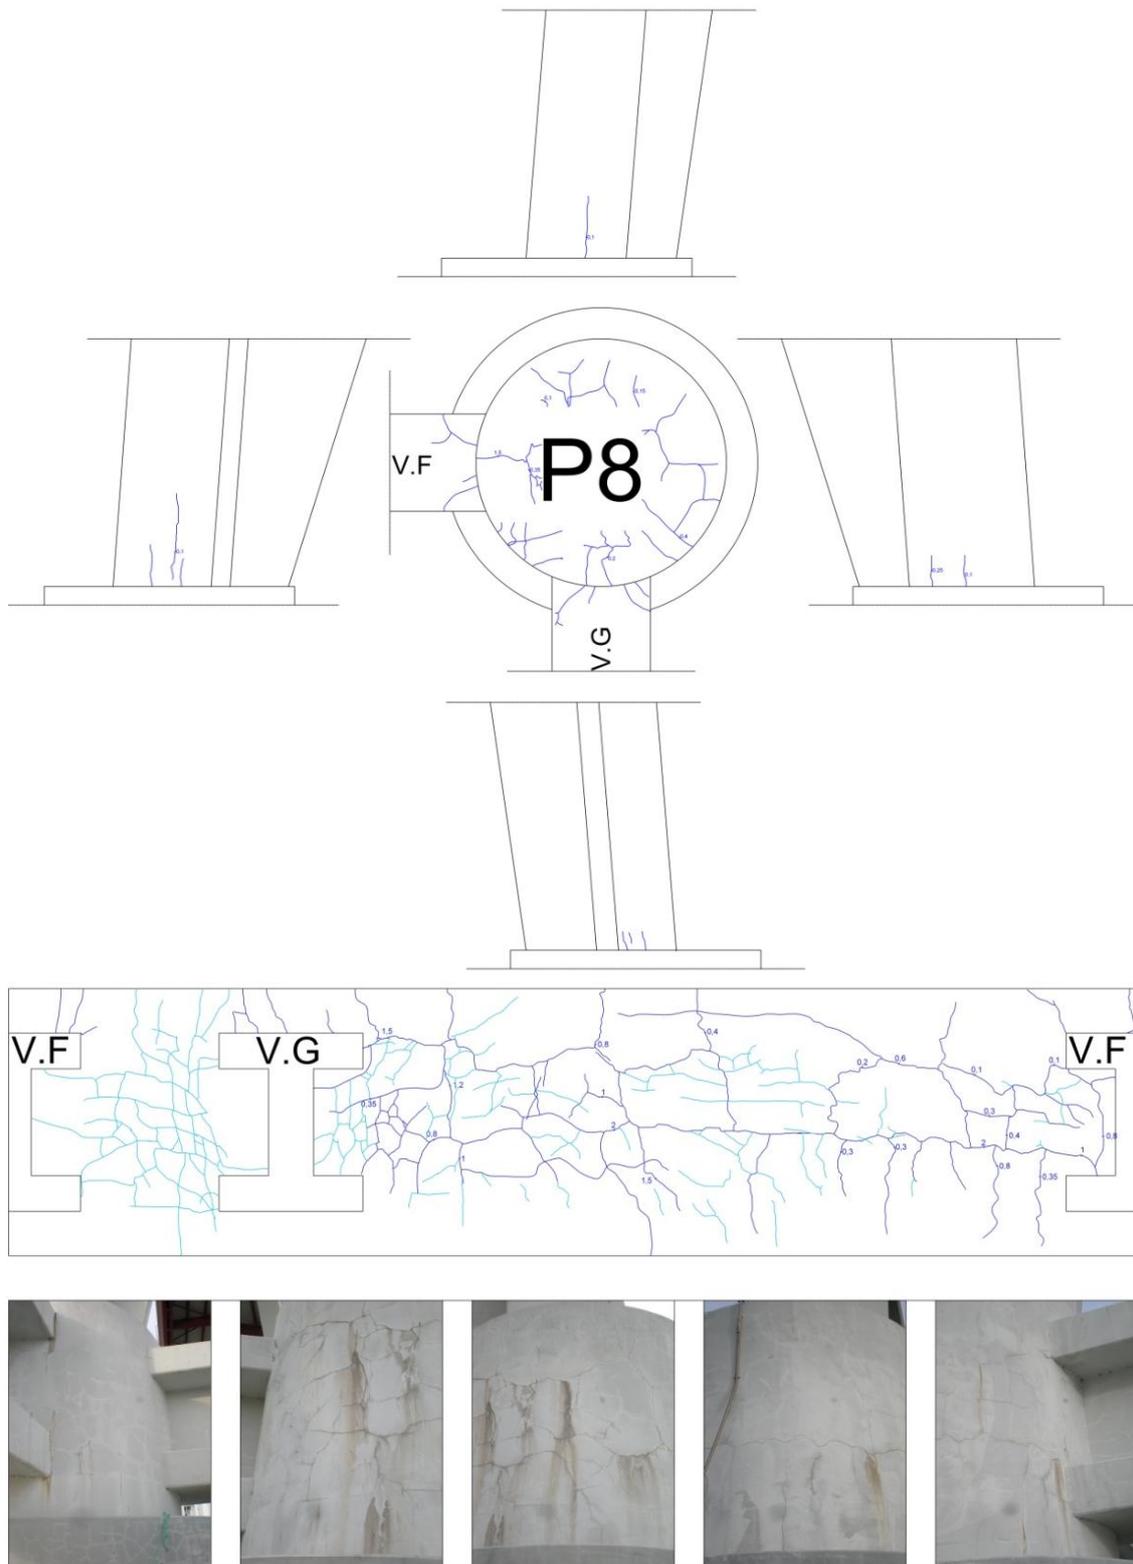
Figura 31 - Exemplo do mapeamento da área lateral, superior e da base das torres (pegão P8).

A anomalia predominante identificada nos pegões, travessas de ligação e base das torres é a fissuração, que surge com maior incidência nos pegões. Para além das fissuras pode-se observar, em certos pontos, eflorações (ver Fig. 32), bem como escorrências de

No mapeamento observa-se que as fissuras, apresentam uma distribuição aleatória (“tipo craquelet”). No entanto sobressaem algumas fissuras orientadas segundo duas direções (vertical e horizontal) [9]. As fissuras orientadas destacam-se pela sua orientação e pela espessura mais elevada.

Da inspeção realizada constatou-se que os pegões da obra de arte apresentam elevada fendilhação, em que algumas das fissuras chegam a atingir 4 mm de espessura e um destacamento do seu plano na ordem dos 2 mm. Algumas destas fissuras têm continuidade para as travessas e para a base das torres, acabando por se dispersar.

A distribuição aleatória (“tipo craquelet”) das fissuras aparentam ser consequência de reações expansivas do betão e as fissuras com orientação preferencial aparentam ser consequência da restrição das armaduras ao movimento das forças de expansão [9].

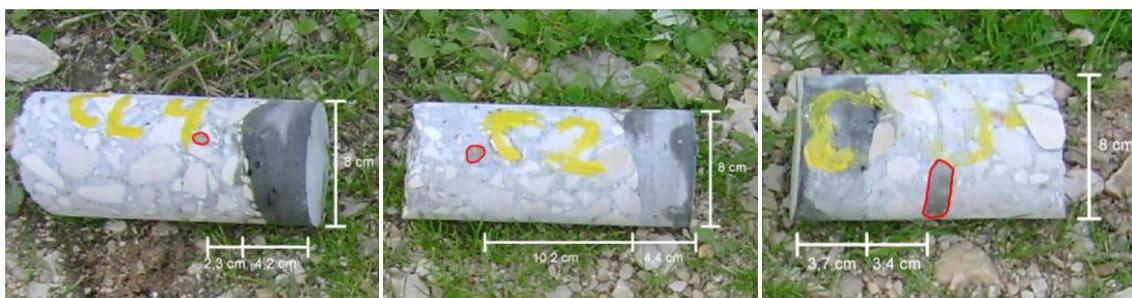
Figura 36 - Carotes que intersectaram armaduras, c14, c2 e c3 respetivamente.

Constatou-se que as armaduras existentes nas carotes c14 e c3, estão envolvidas numa pasta de cimento que contém um teor de cloretos superior a 0,20 %.

A penetração de cloretos a partir do ambiente exterior no betão, pode ter sido facilitada pela degradação provocada pela expansividade do betão.

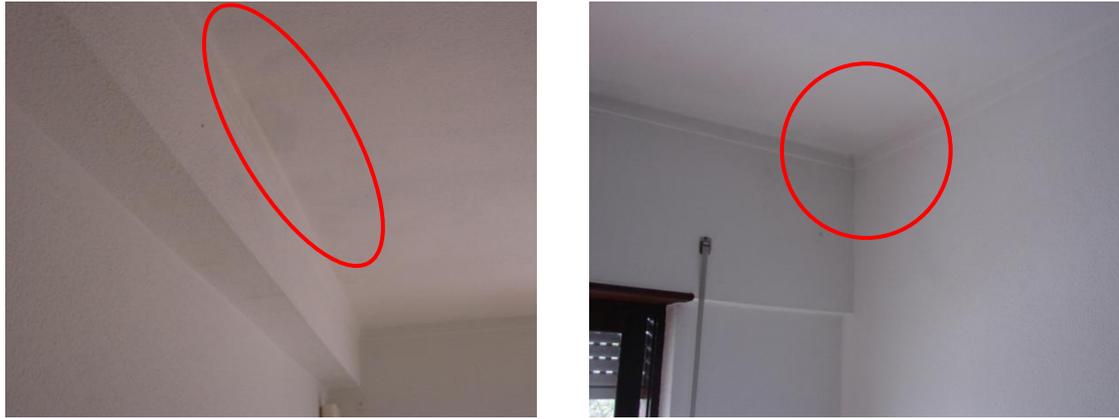
Figura 40 - Manchas no teto do quarto esquerdo, junto á viga e junto ao cunhal.

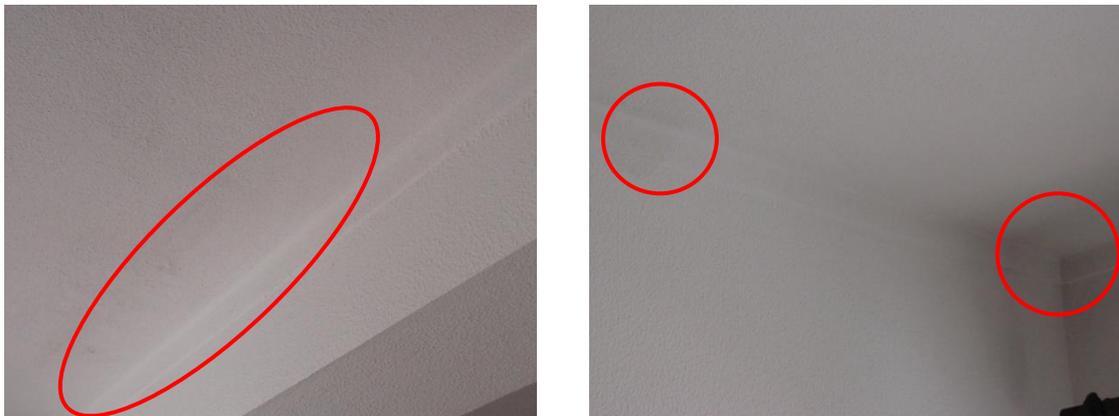
Figura 42 - Manchas no teto da sala, junto á viga e junto ao alçado direito.

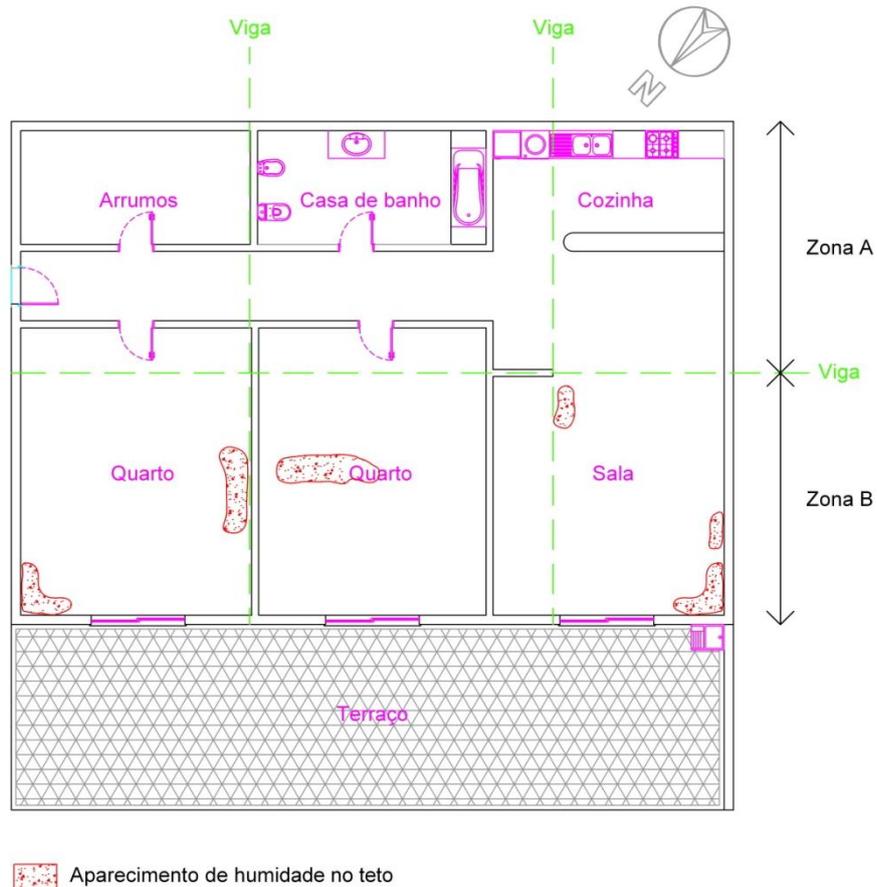
Figura 43 - Mapeamento do aparecimento da humidade no teto da habitação.

Na Figura 43 foram identificadas duas zonas, a Zona A que corresponde à zona que tem por cima uma outra habitação e a Zona B corresponde à zona da habitação que por cima tem um terraço. Na Zona B são visíveis vestígios de humidade nos tetos. Na Zona A, não há manifestações de humidade.

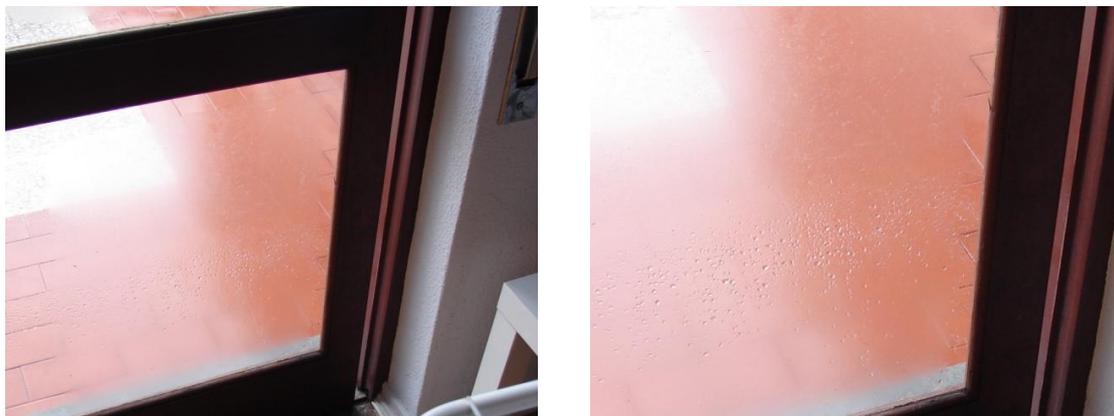
Observou-se ainda que, nos vãos envidraçados virados para o terraço, havia excesso de água devido à humidade de condensação (ver Fig. 45).

Figura 45 - Condensação nos vãos envidraçados.

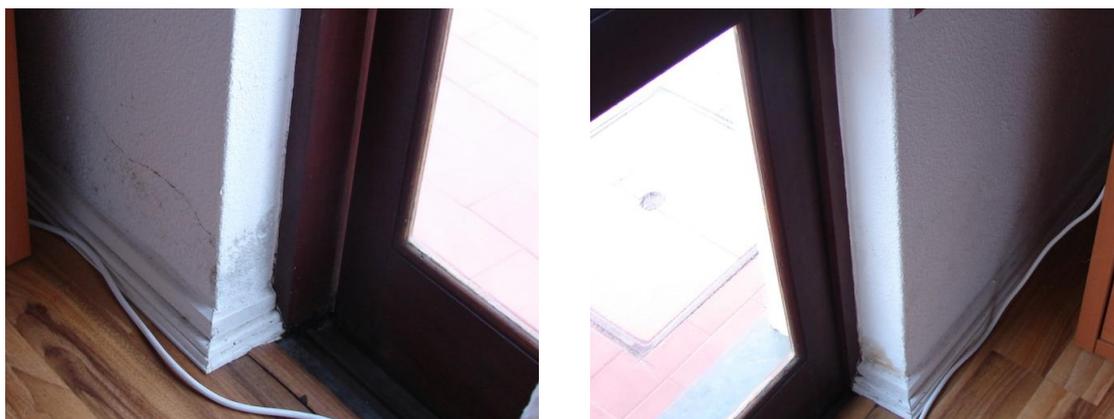
Foi possível verificar que a parede em contacto com a ombreira, junto ao pavimento, no quarto ocupado, apresentava manchas e a degradação da tinta (ver Fig. 46).

Figura 46 - Zona onde se pode observar manchas e a degradação da tinta (quarto habitado).
