O presente relatório enquadra-se no âmbito do trabalho final do curso Mestrado em Reabilitação Urbana, do Instituto Politécnico de Tomar.

O estágio decorreu na Câmara Municipal de Ourém e teve como objeto, participar na coordenação com a Divisão Obras Municipais, Divisão da Ação Cultural e Divisão de Educação e Assuntos Sociais em intervenções a nível da Reabilitação Urbana.

O relatório aborda quatro casos de estudo, respeitante às reabilitações, 1ª fase de intervenção na capela de São Sebastião em Atouguia, 2ª fase da reabilitação de zona de lazer no Agroal, freguesia de Formigais, 1ª fase de intervenção da capela da Perucha e reforço do pontão de Caxarias. Acompanhamento de pequenas reabilitações, reclamadas por juntas de freguesia e munícipes.

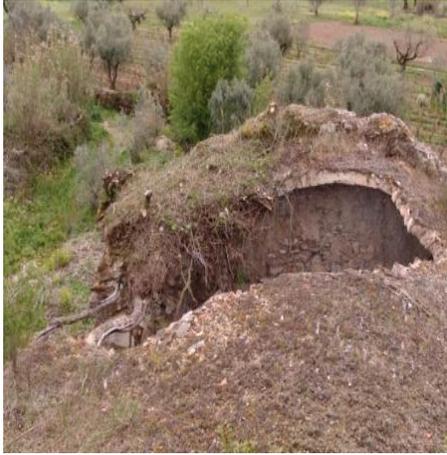
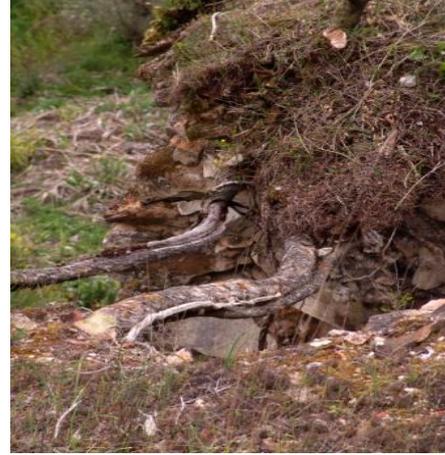
Na abóboda da capela-mor deixou-se duas raízes que ligam a parede lateral à parede da cabeceira, para que se mantenha a estabilidade entre estes dois elementos (Fig. 29). Anteriormente estas duas raízes provocaram a degradação da cobertura e da parede lateral, e até provocaram o colapso de parte da parede e cobertura.

Figuras 29 – Raízes que provocaram a derrocada da parede lateral e parte da abóboda.

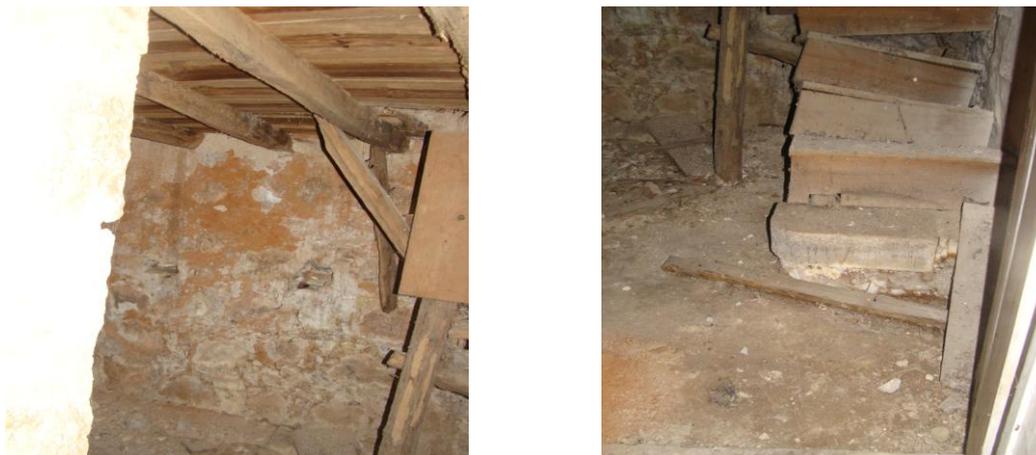
Temos ainda as ações ambientais, que no presente meio envolvente são responsáveis pela degradação do material, nomeadamente as ações físicas, químicas e biológicas, constituídas pela humidade, água da chuva e do solo, temperatura, gelo-degelo, etc. (Fig. 101), que aceleram o processo natural de envelhecimento, levando a degradação prematura das propriedades resistentes (Fig. 102).

Figura 102 – Acesso á torre com madeira degradada.

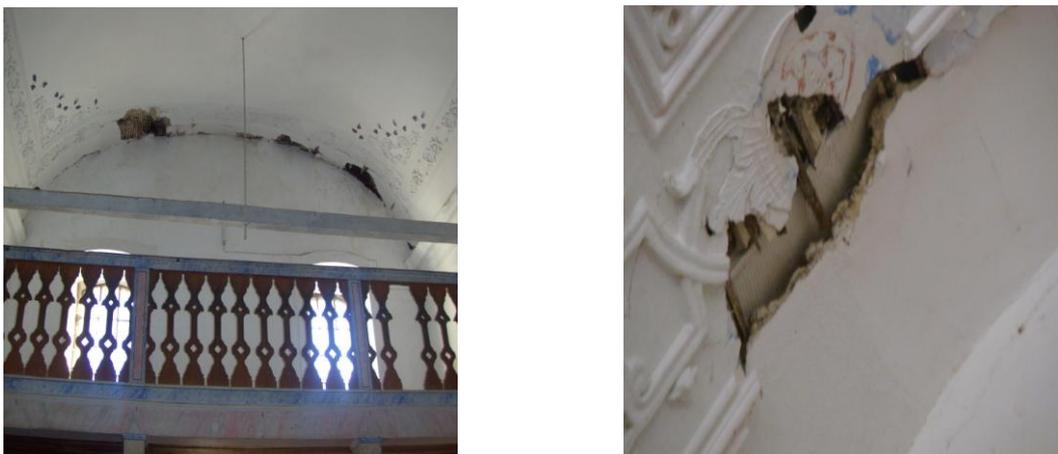
Em consequência temos, fragmentação do estuque do teto, decomposição de algumas partes de fasquiado, fissuração de paredes, deterioração do pavimento nas zonas de contacto com os panos de parede, sinais de deterioração dos altares, etc. (Fig. 103).

Figura 103 – Fragmentação do estuque do teto da abóbada.

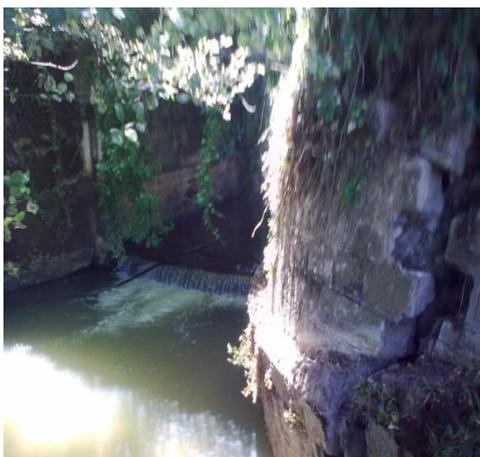
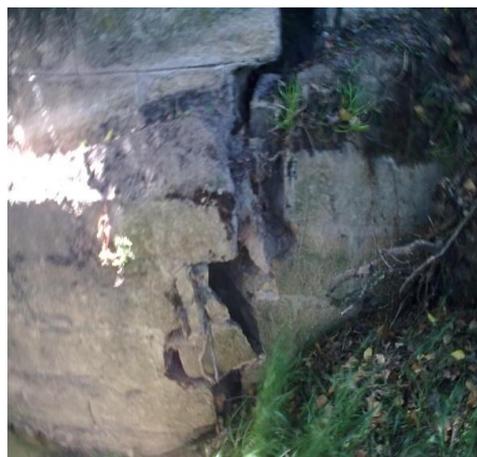
Em Maio de 2011, o muro ala localizado a jusante, lado Norte, cedeu pela fundação e fez um movimento de rotação, ficando inclinado para o leito do rio numa posição instável. Esse movimento provocou a abertura de uma fissura no muro com cerca de 0,40 m de largura (Fig. 121).

Figuras 121 – Aspetos da fissura no muro da ala Norte. (foto de Eng.º João Pedro)

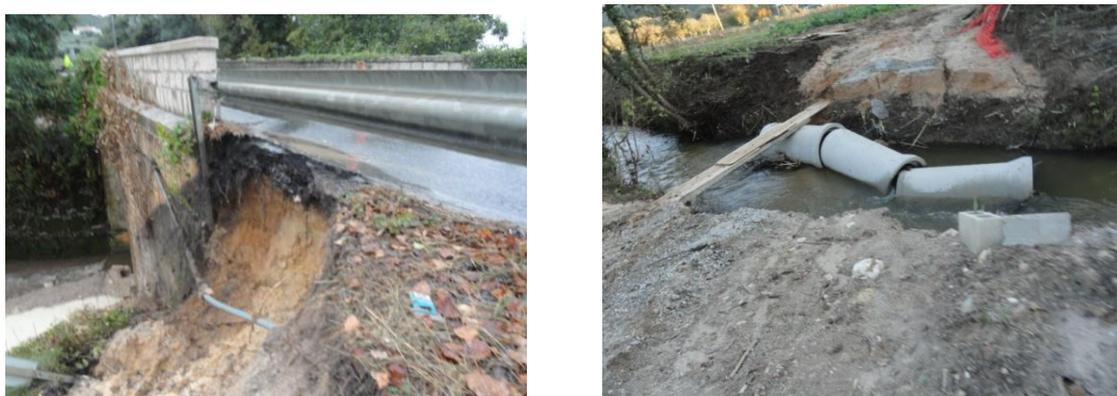
Verificou-se que o escorregamento do talude tinha provocado diversos estragos como arrastamento de parte da faixa de rodagem com a respetiva sinalização vertical deixando ainda a tubagem de abastecimento de água à vista (Fig. 134).

Figura 134 – Tubo de abastecimento de água com rotura e passagem entre margem interrompida.

Foram alertadas as autoridades competentes, nomeadamente a GNR para garantir a segurança rodoviária, a Veolia para estancar a rotura que existia no tubo de abastecimento de água. Foi ainda contactado o empreiteiro para tomar as medidas necessárias para estabilizar o talude e evitar novo escorregamento (Fig. 135).

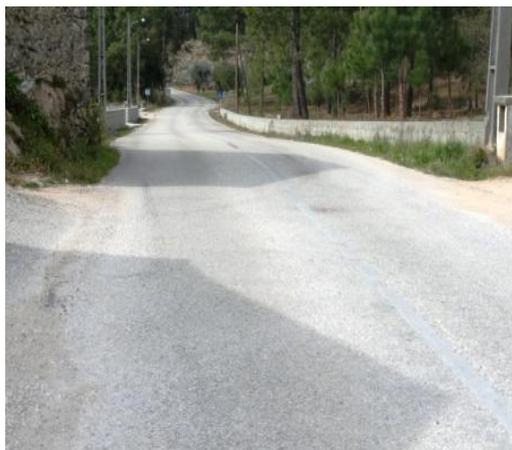
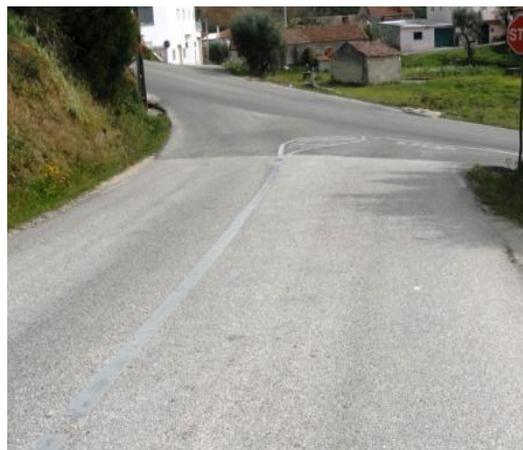
O pavimento da rua está em estado razoável de conservação em toda a sua extensão. Tem pouca expressão a formação de ninhos (covas), abatimentos e fissuras, mas tem peladas (agregados à vista) em toda a sua extensão (Fig. 146).

Figuras 146 – Patologia do pavimento mais visível, peladas.

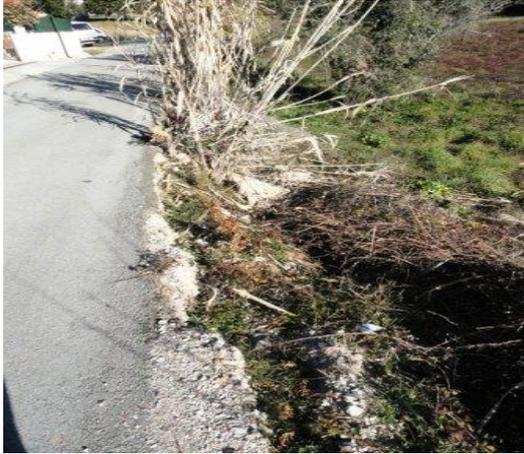
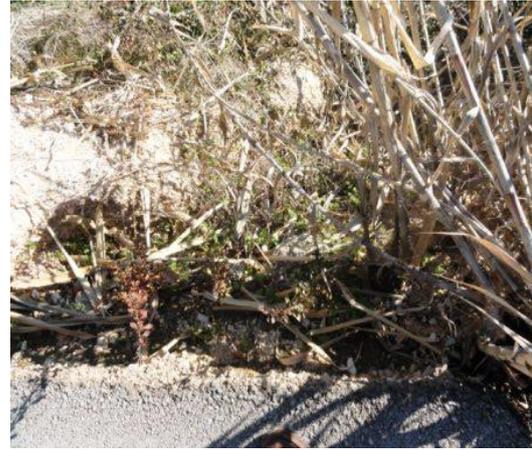
No dia 28 de Fevereiro de 2012 fui com o Sr. Presidente da Junta de Freguesia, Professor Manuel Tavares Lopes para verificar a berma da rua do Vale em Pinhel, junto à EN 113, que foi arrastada pelas chuvas de Novembro (Fig. 153).

Figura 153 – Imagem da deslocação da berma com fissuração no pavimento betuminoso.

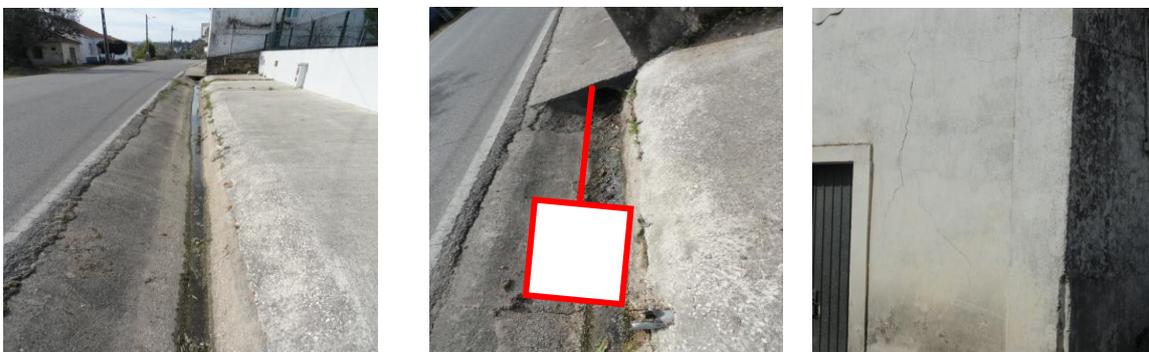
insuficiente, acumula sedimentos e a água tem dificuldade em escoar. O munícipe reclamou que as paredes da sua habitação têm fissuras derivado á infiltração das águas e consequentemente o assentamento da fundação (Fig. 171).

Figuras 171 – Rua Principal da Cavadinha com valeta pendente insuficiente e fissura na no cunhal.

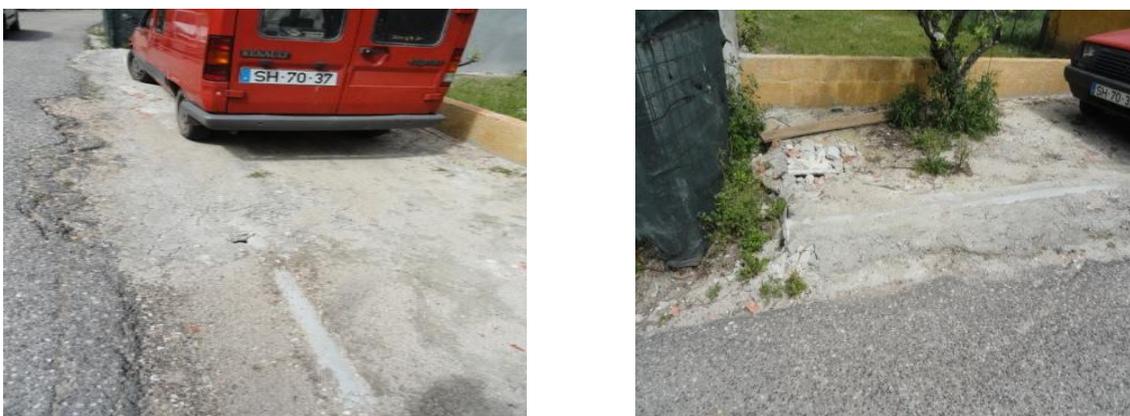
Desloquei-me no dia 10 de Maio à rua do Vale da Vinha, Brejo, Freguesia de Espite para verificar a reclamação da Sr.^a Marília Graça Oliveira relativamente aos danos provocados no pavimento do passeio e nas manilhas que encaminham as águas pluviais. Verificou-se que o passeio estava danificado, com betão e manilhas partidas (Fig. 181).

Figuras 181 – Passeio com manilhas à vista e pavimento danificado.

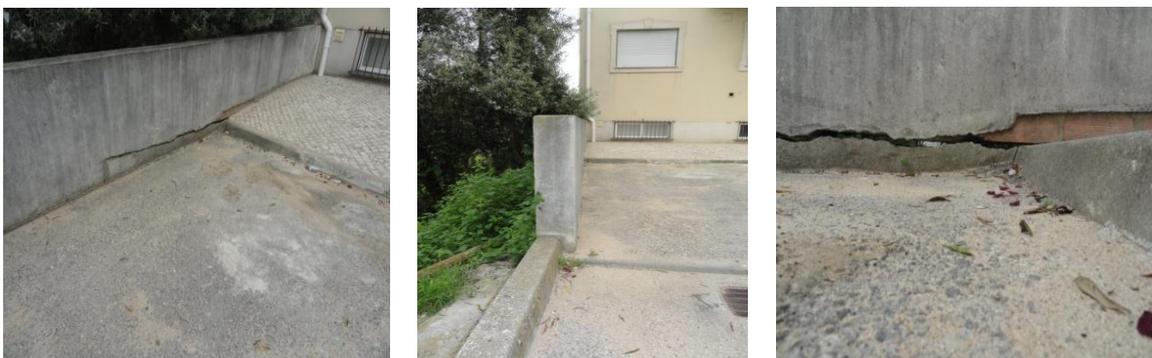
O muro é constituído por alvenaria de tijolo com fundação em betão, lintel no topo superior e revestido com reboco do lado da travessa da Milheira (Oeste). Verificou-se a ausência de pilares e reboco do lado Este. O muro tem uma fissura longitudinal, que foi provocada por assentamento da fundação (Fig. 182).

Figuras 182 – Vistas de muro com fissura.

Propôs-se fechamento da fissura e o rebocar do muro com argamassa de cimento e areia.

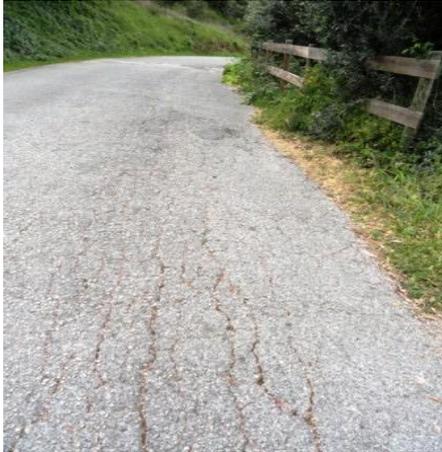
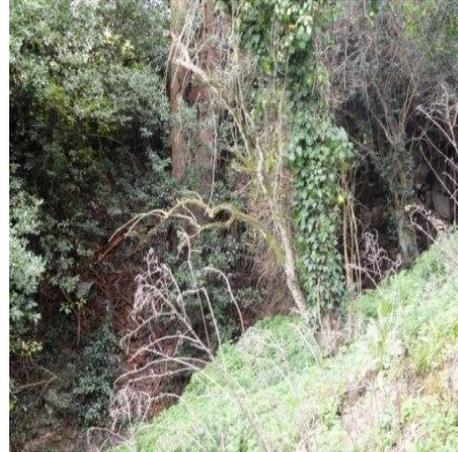
A zona do pavimento e do talude não apresentava risco eminente de derrocada. O pavimento apresentava fissuras e microfissuras longitudinais que se prolongavam por bases que estavam protegidas com elevação do solo (Fig. 184).

Figuras 184 – Fissuração do pavimento e talude a proteger.

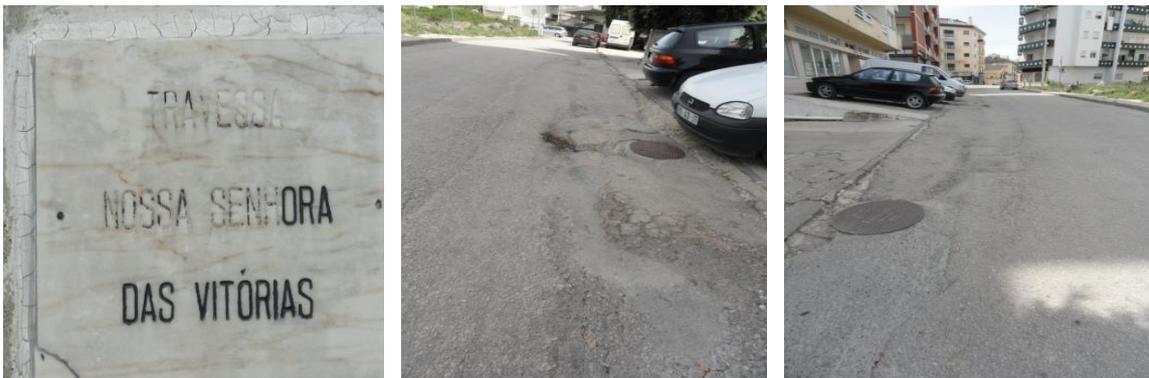
No dia 17 de Maio desloquei-me à travessa N^a S^a das Vitórias em Fátima, para inspecionar o pavimento, verificou-se que estava em mau estado de conservação, com formação de ninhos (covas) e peladas (agregados à vista), com ondulações e abatimentos com deformação por cedência das camadas inferiores devido à infiltração das águas pluviais (Fig. 185).

Figuras 185 – Identificação da rua e pavimento com deformações.

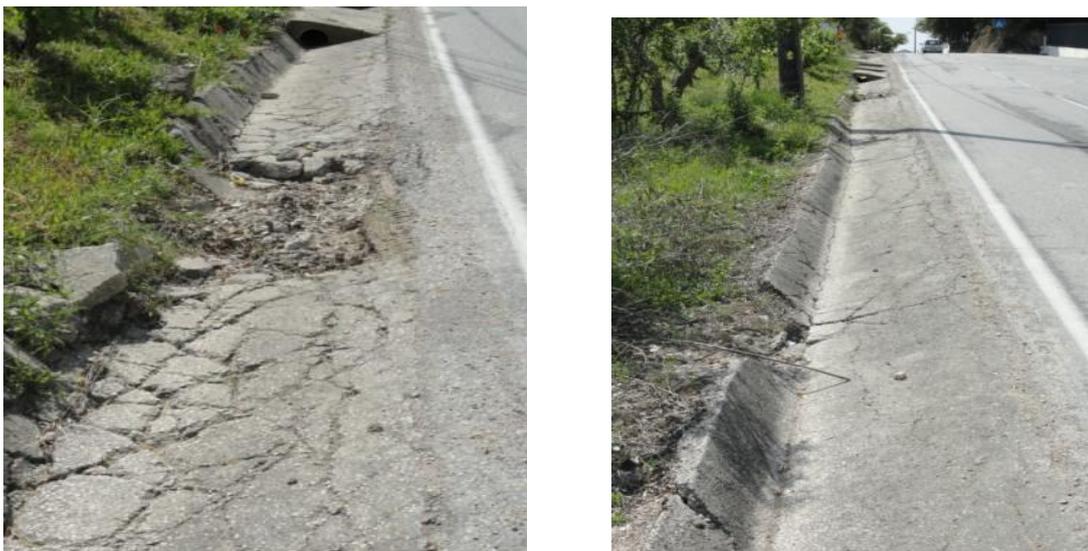
Desloquei-me ao local e após inspeção visual, concluiu-se que a valeta de betão do lado esquerdo, direção EN 356 para Atouguia apresentava-se com alguns troços abatidos, com fissurações e com o betão desagregado (Fig. 186).

Figuras 186 – Valeta em betão com troços desagregado e fendilhados.

Propôs-se a remoção dos troços degradados e a execução dos mesmos em betão com características apropriadas.

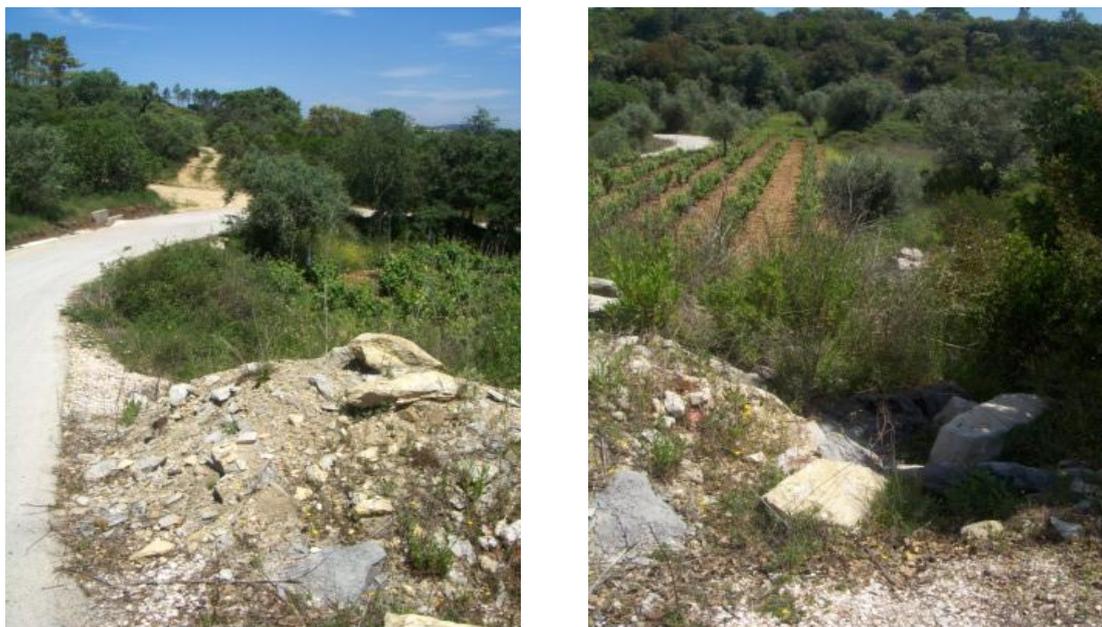
No dia 24 de Maio desloquei-me ao Zambujal, Freguesia de Atouguia para analisar uma reclamação de um munícipe, referente ao escoamento de águas pluviais que inundam o seu terreno e vinha. Após observação, verificou-se que o talude da rua que confina com o terreno do munícipe necessita de ser tratado e as águas pluviais que escoam da estrada de terra batida do Vale da Perra deverão ser encaminhadas até á linha de água. As águas provocam a degradação do talude e em consequência o abatimento da camada base do betuminoso (Fig. 187).

Figuras 187 - Localização do muro, pavimento com erosão da camada de base e enquadramento.

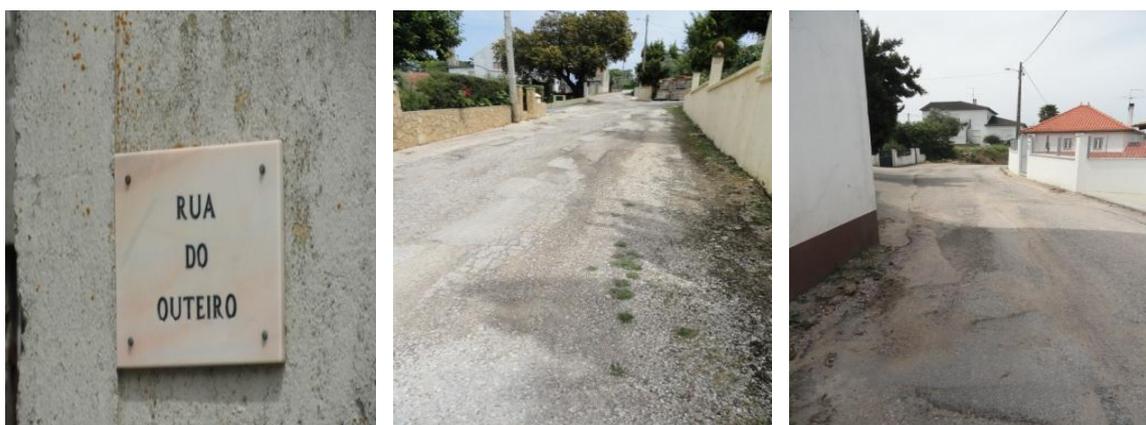
Figuras 192 – Rua do Outeiro com pavimento danificado

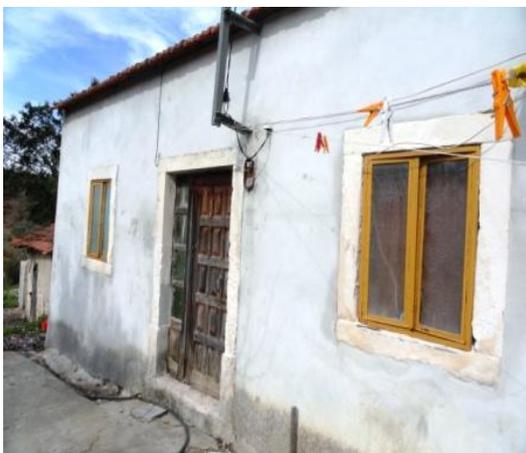
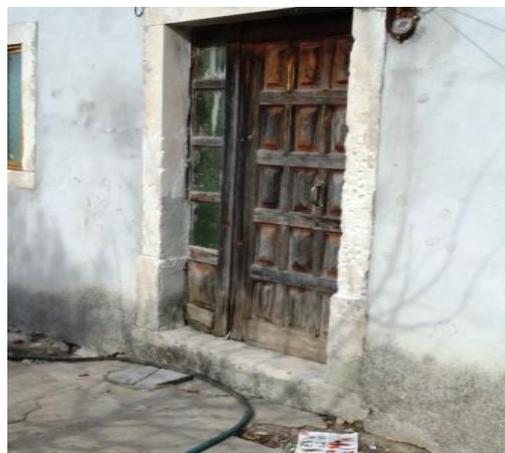
Figuras 196 – Fachada principal e cantarias degradadas.

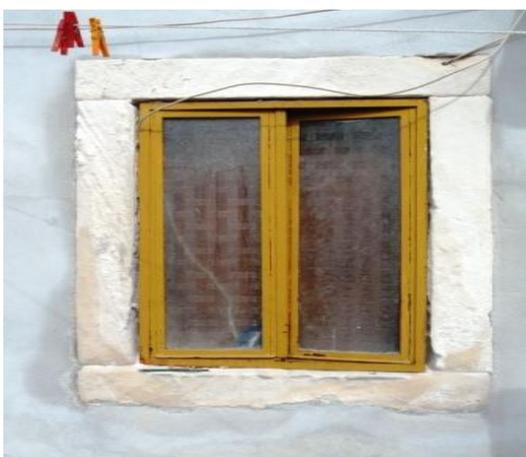
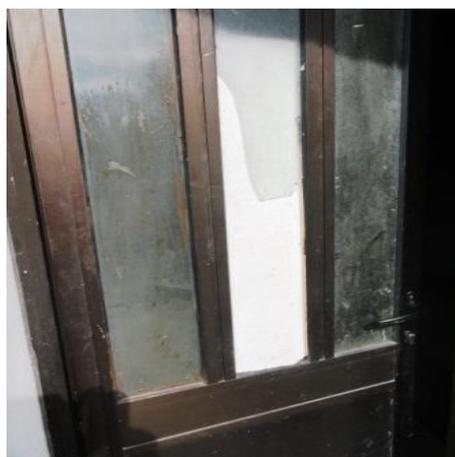
Figuras 197 – Janela e porta com vidros partidos.

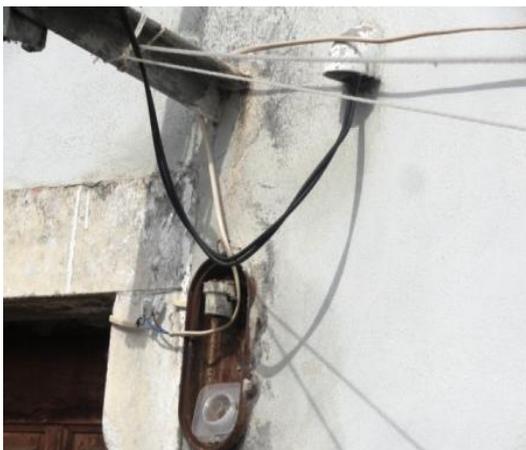
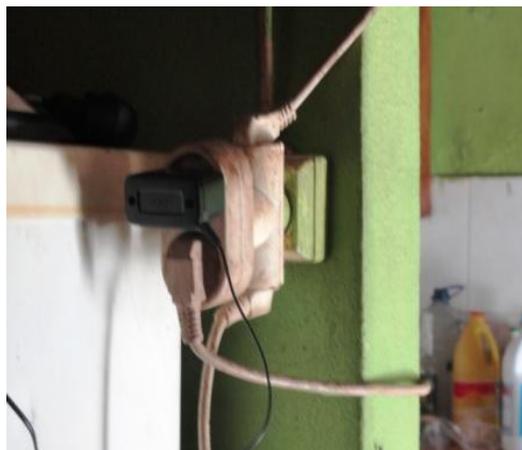
Figuras 198 – Instalação elétrica ativa sem condições de segurança.
