# **CARACTERIZAÇÃO DO ESTADO DE DEGRADAÇÃO DOS ELEMENTOS INTERIORES DE EDIFÍCIOS ESCOLARES EM SERVIÇO**

Dissertação para obtenção do Grau de Mestre em

**Engenharia Militar**

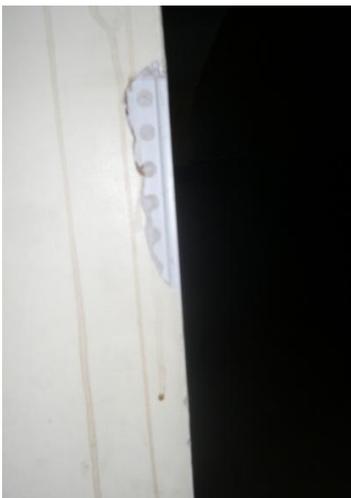
Figura 4.5 - Nível 1 de A8 – Escola EB1+JI Alta de Lisboa

Verifica-se na Figura 4.5 o início da degradação do elemento de revestimento da esquina da parede, com parte do revestimento que se soltou colocando a cantoneira parcialmente visível. Nesta situação o nível de gravidade será o Nível 1. Na Figura 4.6 pode ser verificado já uma extensão considerável de revestimento da parede interior em falta. Desta forma, o nível de gravidade a atribuir é o Nível 2. Por último, na Figura 4.7 já se verifica que grande parte do revestimento da esquina da parede se soltou, ficando a cantoneira perfeitamente visível e inclusivamente solta, podendo desta forma comprometer a integridade física dos utentes da escola para além da simples consideração estética.

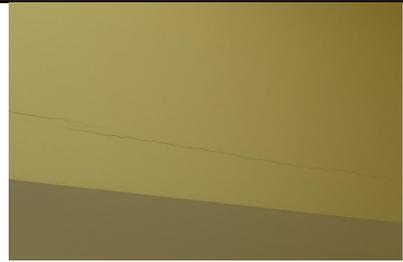
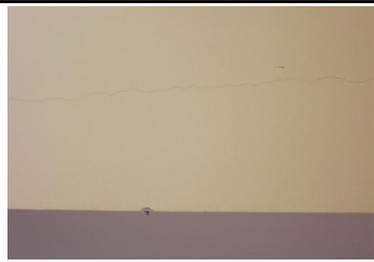
6. Alvenarias	A5-Fissuração orientada	A5.10-2007	A5.10	3	1

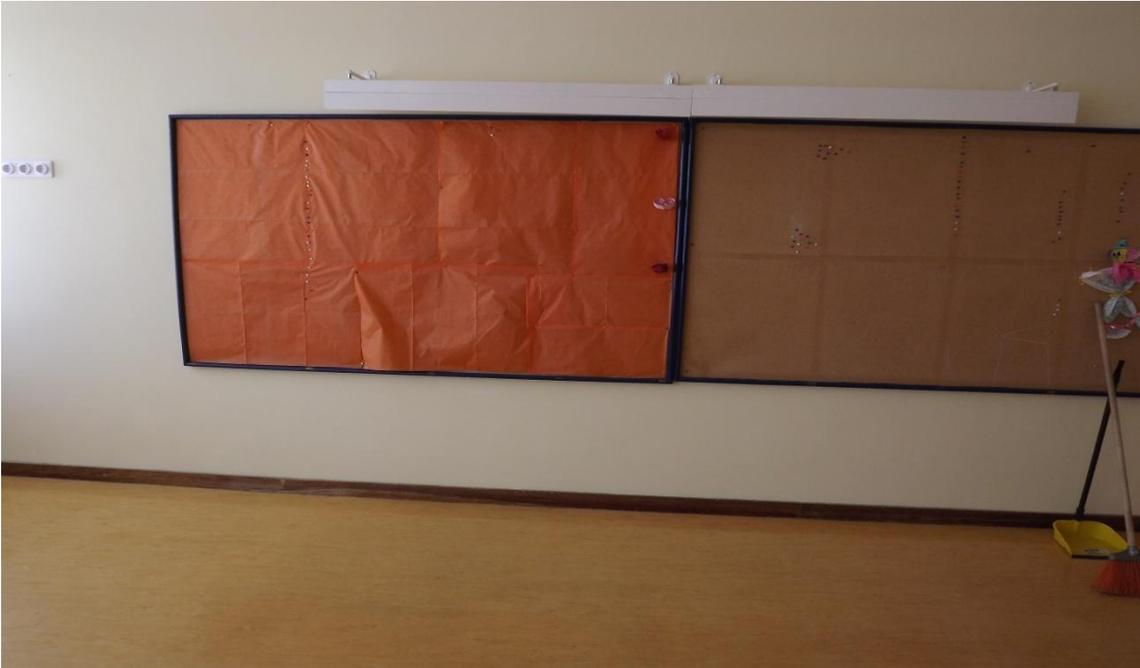
<b>OBSERVAÇÕES</b> Apesar de não ser perfeitamente visível pela imagem, os sinais de empolamento foram identificados no local na pintura da parede, por baixo dos quadros.		
<b>(1) NÍVEIS</b>  1 – Sinais de empolamento pouco evidentes; sem riscos de comprometer a integridade estrutural 2 – Sinais de empolamento evidentes; sem riscos de comprometer a integridade estrutural 3 – Sinais de empolamento evidentes; possibilidade de risco de comprometer a integridade estrutural
