**Universidade Católica Portuguesa
Faculdade de Engenharia**

**Cavaliças do Palacete Ribeiro da Cunha
Análise Estrutural**

**Dissertação para obtenção do Grau de Mestre em
Engenharia Civil**

Novembro 2014

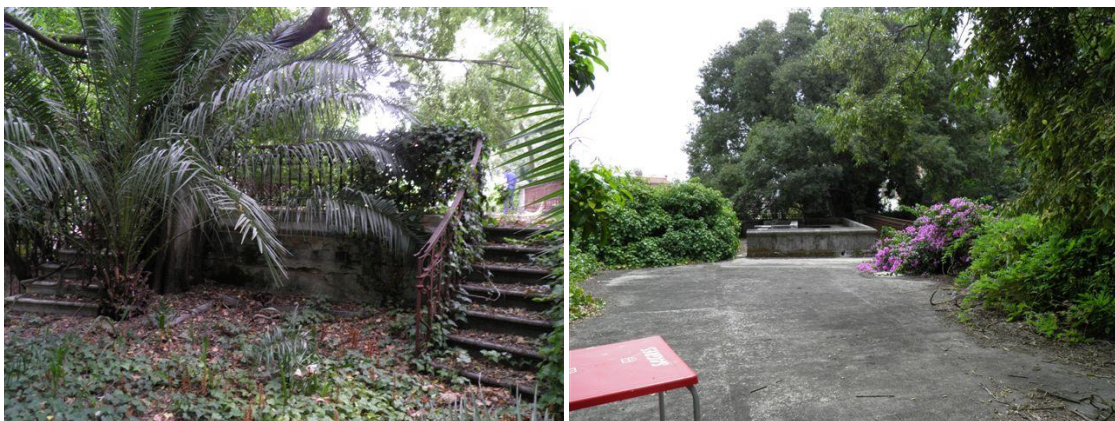
Na zona do terraço e no patamar inferior [Figura 2-10] é visível a flora existente e o seu alastramento. A presença de árvores de grande porte, no logradouro do Palacete, demasiado perto da estrutura, deve ser ponderada, e em último caso removida.

Figura 2-10 Patamar inferior do terraço, e terraço.

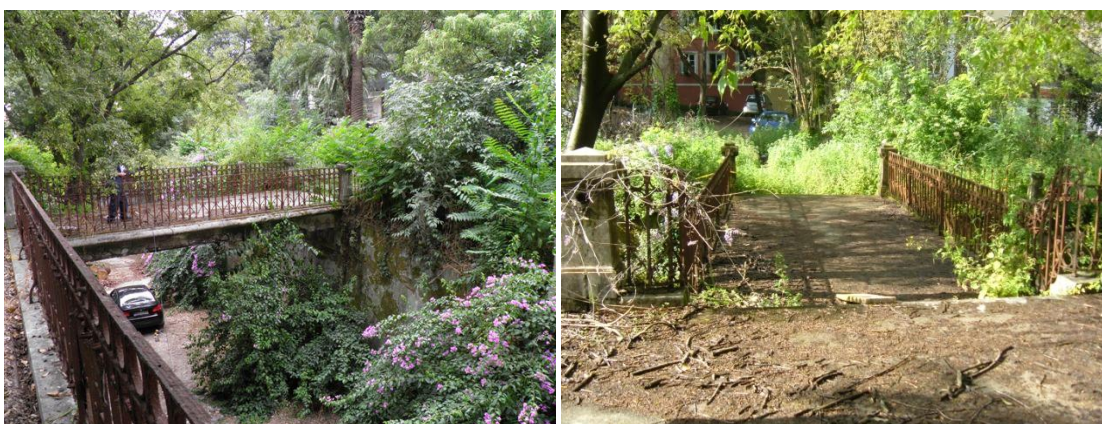
A conservação das guardas metálicas no terraço e no passadiço devem ser acauteladas [Figura 2-11] assim como a limpeza dos sumidouros, da folhagem e das ramagens existentes.

Figura 2-11 Vista do passadiço lateral e longitudinalmente

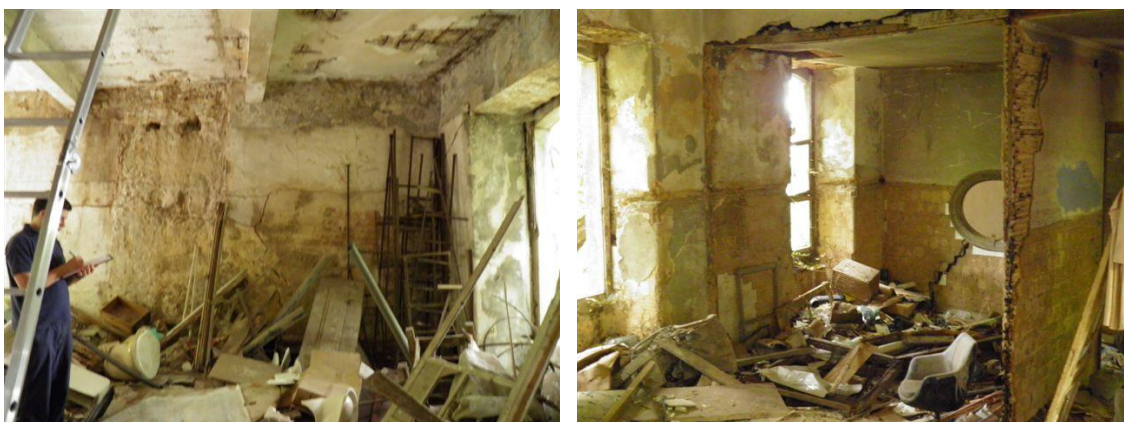
No interior, o registo fotográfico permite visualizar e ter para consulta elementos que ajudam a descrever o estado do edifício [Figura 2-12] para além das notas tiradas no local.

Figura 2-12 Divisão A – Parede posterior e poente, parede com óculo interior

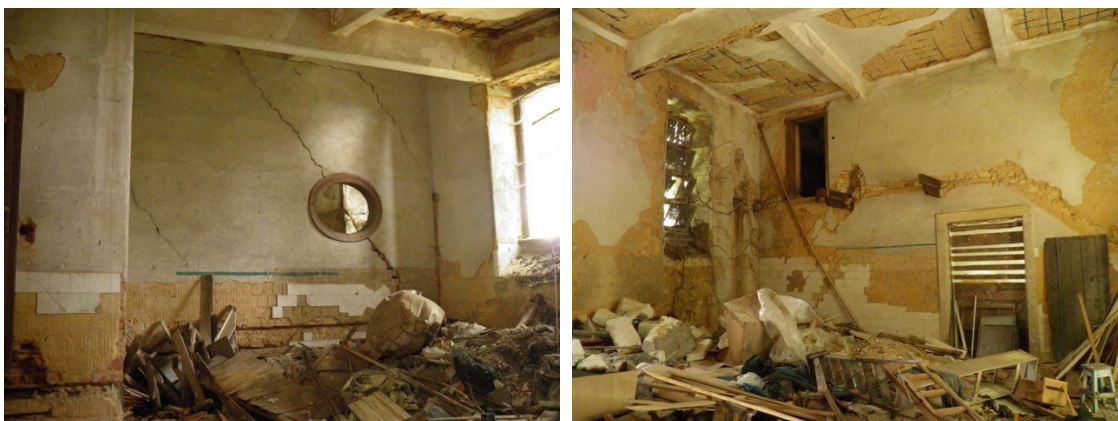
A divisão interna, assim como o seu estado, está bem patente nas imagens [Figura 2-13 a)]. O acesso ao piso superior da divisão C é visível na parede meira onde ficaram os perfis dos suportes metálicos que a sustentavam. A porta é outro sinal evidente do acesso ao 1º Piso da divisão C **Figura 2-13 b)**.

Figura 2-13 Divisão B – a) parede com óculo (A-B) b) parede meira (B-C)

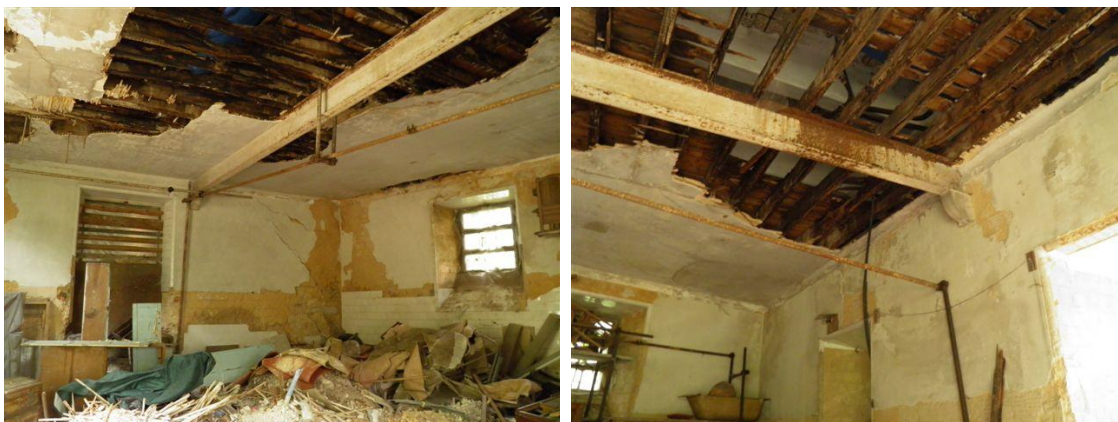
A divisão C tem um pé direito de 6,66m com aproveitamento do espaço com a construção de outro andar (1º andar) em piso de madeira [Figura 2-14]. Não se encontrou, nesta divisão outro acesso ao 1º Andar.

Figura 2-14 Divisão C Pavimento de madeira assente numa viga metálica.

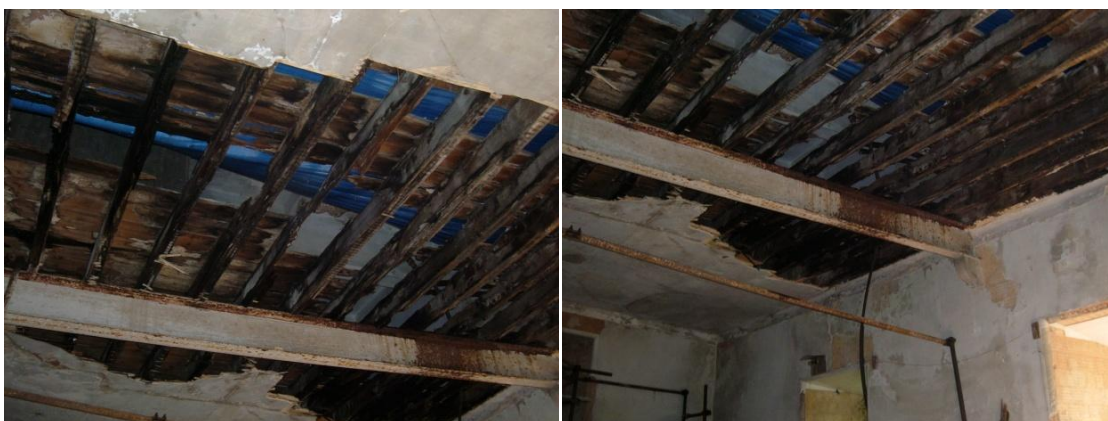
Na divisão C existe um teto de madeira, com algumas travessas deterioradas, assentes numa viga metálica, que por sua vez descarrega num cachorro encastrado na parede periférica [Figura 2-18].

Figura 2-18 Teto de madeira e pormenor do cachorro de pedra que sustenta a viga metálica

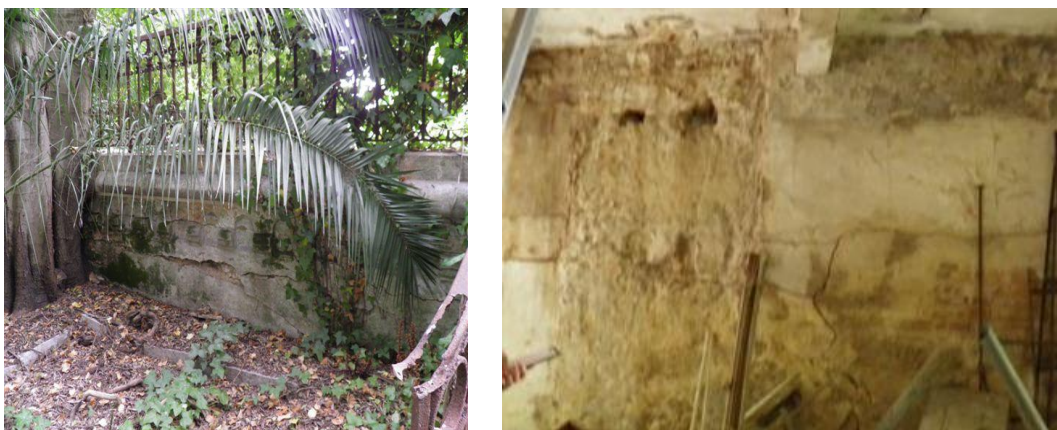
Na zona do terraço, patamar inferior observou-se uma fissura horizontal [Figura 2-19 a)]. Na mesma parede, mas vista do interior existem fissuras horizontais e oblíquas. Nota-se também que parece existir uma zona onde foi substituído o material original. [Figura 2-19 b)].

Figura 2-19 a) Fissura horizontal (vista exterior) **b)** Fissuras verticais e horizontas (interior) na parede lateral divisão A.

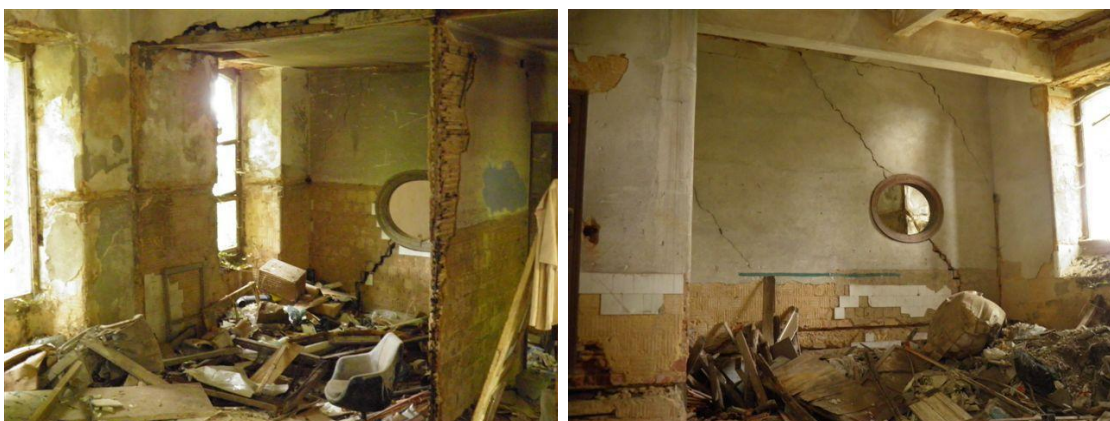
Na parede divisória, de alvenaria de tijolo existem também fracturas expressivas [Figura 2-20]. Deve-se acautelar, dada a sua orientação, se resultam de assentamentos diferenciais, e se as mesmas são ativas ou estabilizadas (fissuras antigas que ocorreram em determina altura no tempo ou que ainda estão em desenvolvimento).

Figura 2-20 Fissuras oblíquas na parede de alvenaria de tijolo vistas nas duas divisões (divisão A e B)

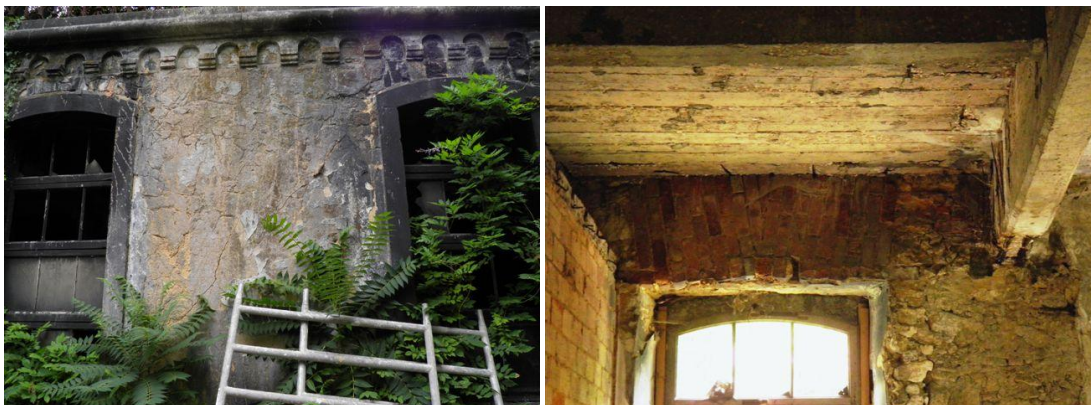
Nos elementos de alvenaria de pedra houve a descamação da tinta e a desagregação de parte do reboco **Figura 2-21 a)**. Internamente notou-se a desagregação e exposição da pedra. Verifica-se que junto à janela, na divisão A, os elementos pétreos já saíram do seu plano **Figura 2-21 b)**.

Figura 2-21 a)Fachada **b)**Vista interior da parede de alvenaria de pedra

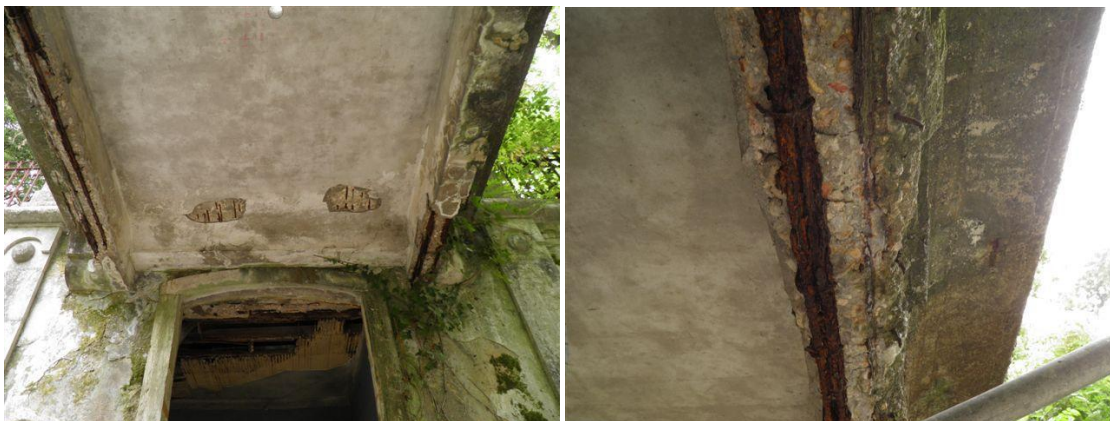
A exposição da armadura, sem o recobrimento do betão necessário à sua proteção, num ambiente mais agressivo, como é o caso do passadiço, resulta num processo acelerado de oxidação [**Figura 2-22**].

Figura 2-22 Passadiço - Vista parcial da zona inferior (Pormenor armadura oxidada)

A limpeza do betão solto é executada com jatos de água ou jatos de areia para remover o betão desagregado junto da armadura, e em zonas onde se verifiquem grandes fissuras. Deve obter-se uma superfície rugosa para posterior ligamento com o novo betão. Os varões de aço expostos devem ser tratados com tintas antioxidantes.

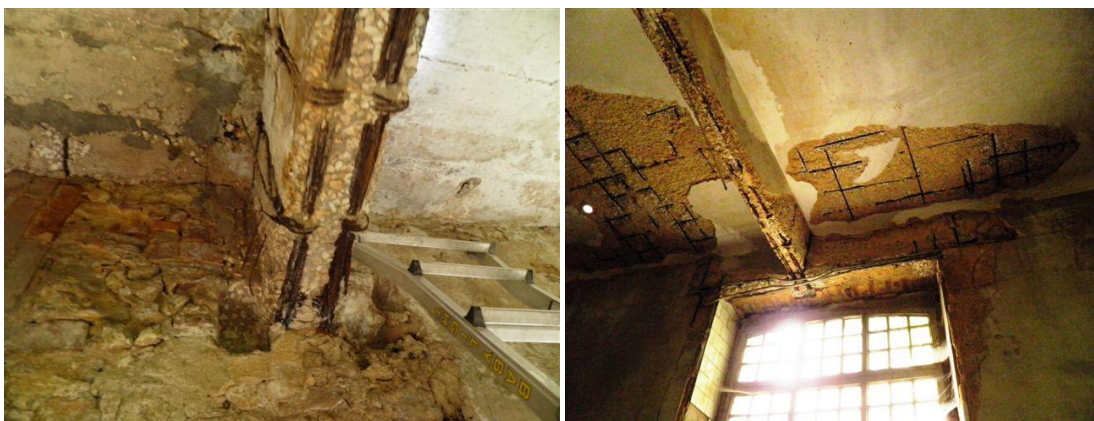
É visível que em certas zonas do edifício se deixaram de realizar obras de manutenção, o que é ilustrado na **Figura 2-23 a)**. A oxidação dos elementos férreos por sua vez resulta na sua expansão e na delaminação do betão, visível na laje **Figura 2-23 b)**.

Figura 2-23 a)Pormenor da viga na divisão A **b)**Viga e laje na divisão B.

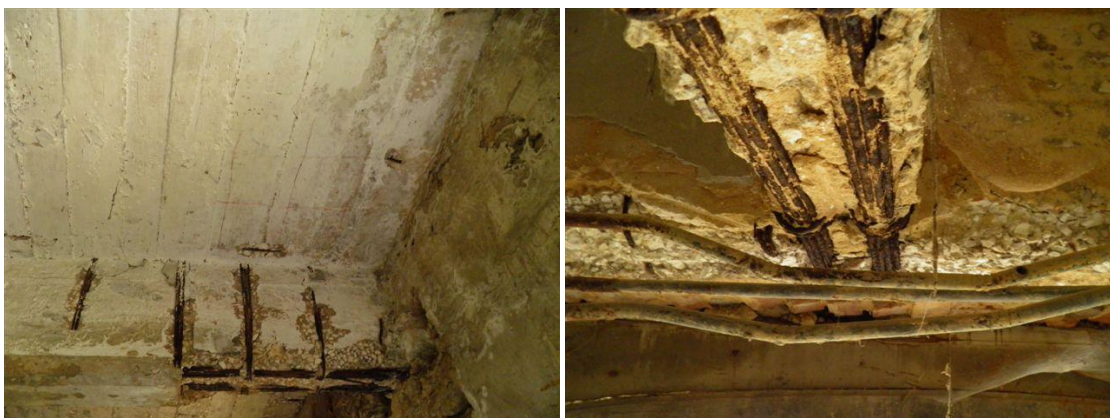
Nas vigas a identificação foi facilitada pela falta de recobrimento em algumas zonas, tendo que se escovar parcialmente o betão degradado para a contagem dos fios, devido à sua proximidade [Figura 2-25].

Figura 2-25 Ligação da viga à parede, com armadura exposta quer longitudinal quer os estribos; grupo de fios longitudinais, com estribos expostos

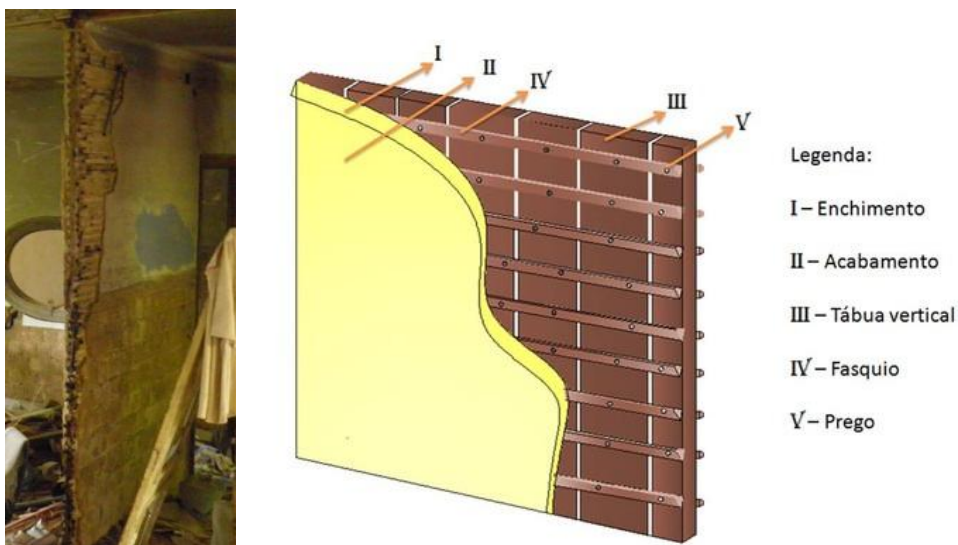
A parede divisória de compartimentação na divisão A, é de fasquiado rebocado dos dois lados encontrando-se bastante deteriorada [Figura 4-18].

Figura 4-18 Parede divisória e representação tipo (<http://tabiquenaamtqt.blogspot.pt/>)

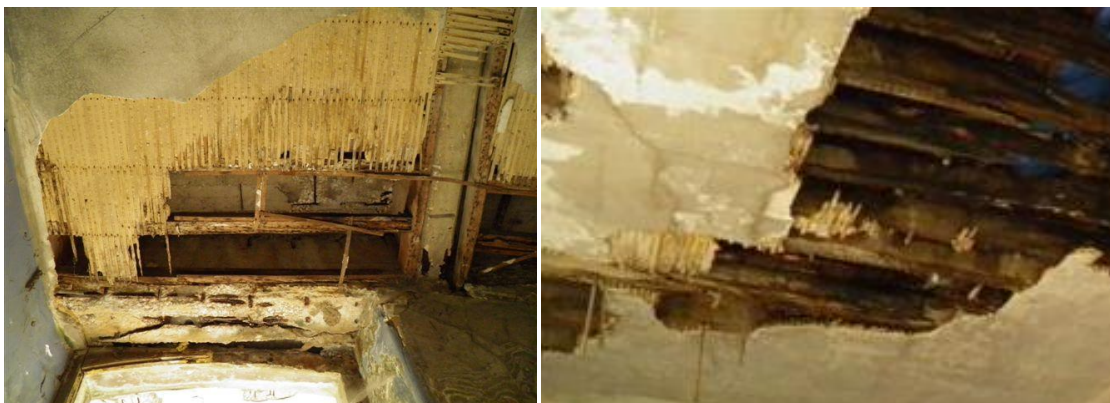
Figura 4-19 Teto falso divisão A e divisão C

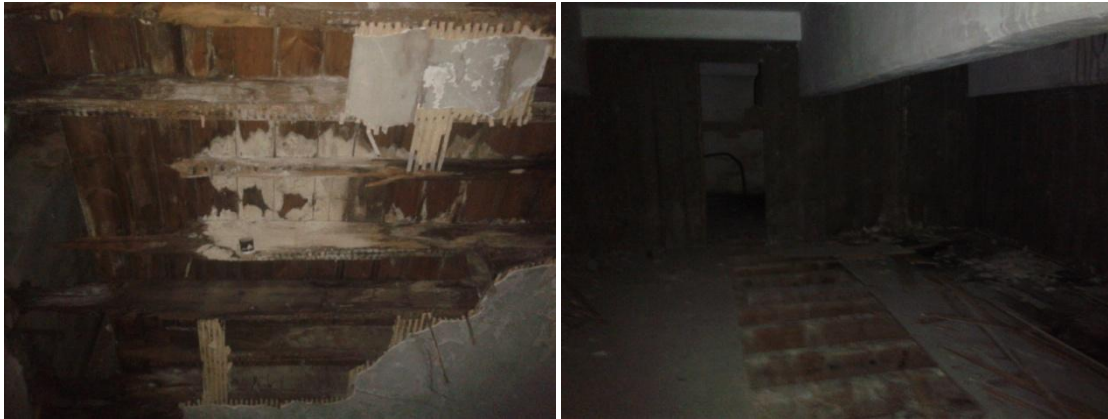
O pavimento de madeira, na divisão C, está num estado avançado de deterioração e não será considerado.

Figura 4-20 Vista inferior e superior do pavimento de madeira

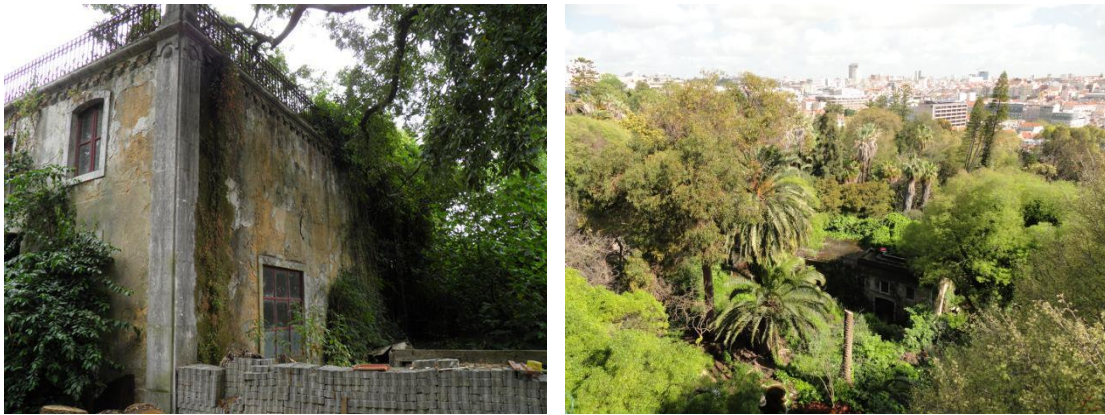
A primeira fase consiste na limpeza e desbaste de espécies parasitárias na área envolvente do edifício. O alastramento de várias espécies pelo edifício é notório, causando um aumento da humidade e ataque biológico nos elementos mais expostos. Deve ter-se uma área descoberta sem elementos que alastrem na periferia do edifício e no terraço, de forma a melhorar as condições de salubridade.

Figura 6-4 Zona poente do edifício – vista lateral e do Palácio Ribeiro da Cunha

A zona de inserção do edifício e a presença de níveis elevados de humidade, devido à proximidade do jardim Botânico e do jardim do próprio Palacete Ribeiro da Cunha deve ser acautelado com recobrimento adequado nos elementos de betão armado e tratamento contra o aparecimento de fungos e outras espécies na fachada.
