Rotura del núcleo de polietileno en coto no cementado

Fracture of the polyethylene liner of uncemented acetabular component

J. A. VALVERDE GARCIA, A. GANSO PEREZ, A. ALVAREZ RAMOS, A. BARCO BERZOSA, G. USEROS MILANO.

Servicio de Traumatología y C. Ortopédica del Hospital Universitario "del Río Hortega". Valladolid.

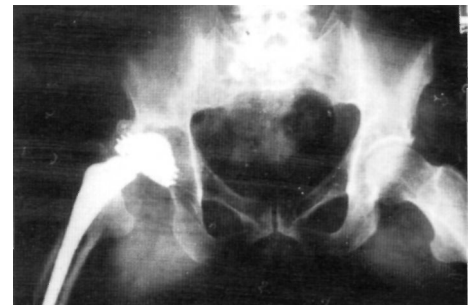
se observó una protrusión de la cabeza a través del polietileno del coto (Fig.2). En el acto quirúrgico se constató la rotura del polietileno con disociación de su soporte metálico, desgaste de la cabeza cerámica (Fig. 3) y una gran metalosis en los tejidos periprotésicos, procediéndose a la sustitución del coto.

Fig. 2. Proyección axial mostrando la protrusión de la cabeza femoral a través del soporte metálico.

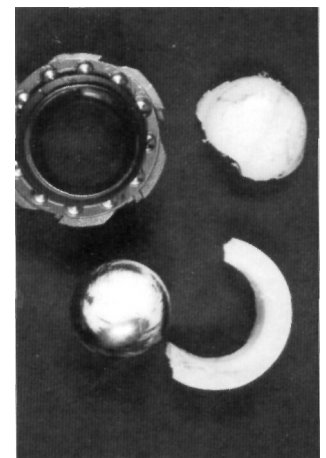
Se trata de una complicación infrecuente, cuyo principal responsable sería un problema de diseño: el delgado espesor del polietileno, pudiendo contribuir otros factores, algunos de los cuales están en manos del cirujano: adecuada alineación y elección del implante. La frecuencia de esta complicación puede verse aumentada en un futuro, debiendo ser seguidos los pacientes de forma cuidadosa. La revisión quirúrgica no debe retrasarse para minimizar los efectos de la liberación de partículas y la osteolisis.

Fig. 3. Rotura del polietileno y rozamiento de la cabeza cerámica.
