Rotura de vástago femoral de prótesis total de cadera enteramente recubierta de hidroxiapatita. Presentación de tres casos

Femoral component failure of a total hip arthroplasty with fully coated hidroxiapatite. Presentation of three cases

D. BONETE LLUCH, MC. PULIDO HIGUERAS, C. MAROÑAS ABUELO, JM. GUINOT TORMO, J. PARDO MONTANER
SERVICIO DE CIRUGÍA ORTOPÉDICA Y TRAUMATOLOGÍA. HOSPITAL UNIVERSITARIO LA FE DE VALENCIA.

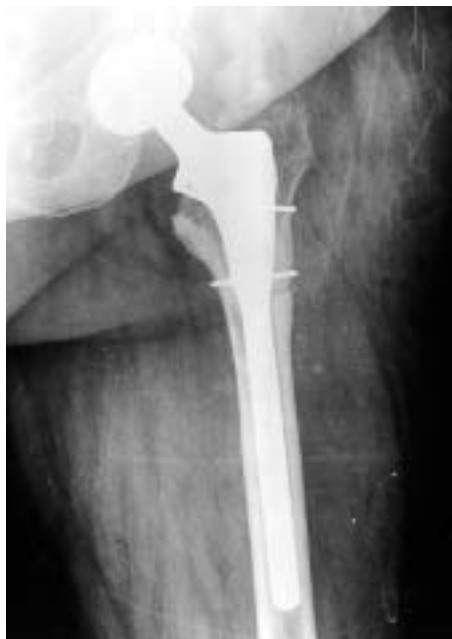
Figura 2. Imagen radiográfica tras la cirugía de revisión en la que se recambió el vástago femoral por uno de mayor tamaño del mismo diseño tras extraer el vástago fracturado mediante una ventana ósea, la cual se repuso mediante cerclajes óseos.

En junio de 2004 se reintervino para extraer el vástago roto y sustituirlo por otro de igual diseño pero de mayor tamaño (nº 10) (Fig. 2).

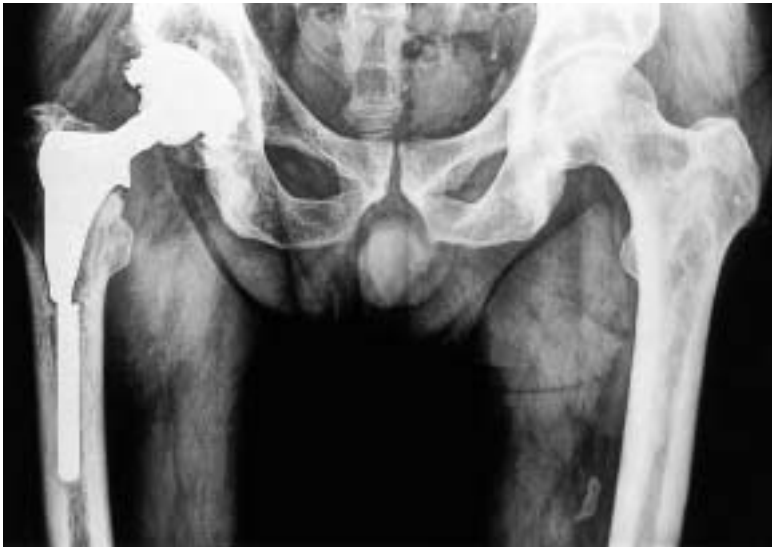
Figura 5. La radiografía, correspondiente al caso número 3, muestra la fractura del componente femoral protésico a nivel de la unión metafiso-diafisaria asociada a una osteolisis de la parte proximal.

de la prótesis a nivel proximal (Fig. 5)

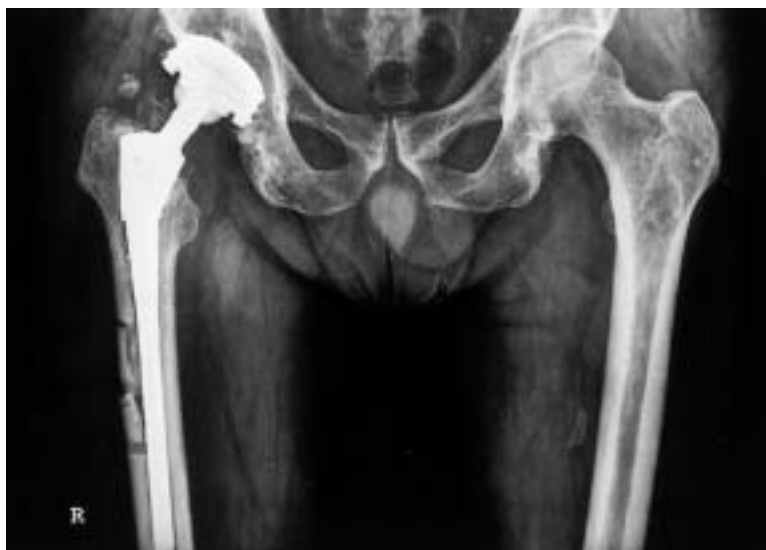
Figura 6. Radiografía tras el recambio en el que se sustituyó el vástago roto por uno de revisión mediante una ventana ósea.

En Julio de 2003 se procedió al recambio del componente femoral utilizando un vástago tipo Helios (metáfisis del número 40, diáfisis con un tamaño de 10 por 160 y cabeza de cerámica de 28 mm. de diámetro). También se recambió el polietileno, pero no el cotilo (Figs 6 y 7).
