**ESTADO DEL ARTE DE LA INCIDENCIA DEL CO₂ EN LOS PUENTES
VEHICULARES EN BOGOTÁ D.C.**

**UNIVERSIDAD CATÓLICA DE COLOMBIA
FACULTAD DE INGENIERIA
PROGRAMA DE INGENIERIA CIVIL
MODALIDAD TRABAJO DE GRADO
BOGOTA
2014**

Trabajo de Grado para Optar al Título de Ingeniero Civil

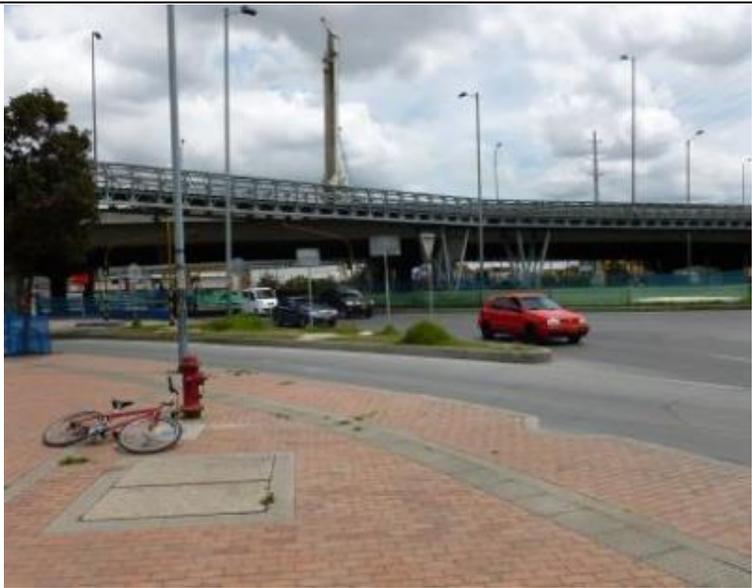
4.3 DESCRIPCIÓN DE LA CALIDAD Y ESTADO						
Estado de la Estructura						
Fisuración en Estribos	NO					
Fisuración en Barandas	NO					
Fisuración en Vigas	NO					
Fisuración en Columnas	NO					
Carbonatación	NO					
Calidad Materiales						
Concreto	Bueno					
Acero	No hay acero a la vista					
Unión de elementos	Bueno	Mantenimiento			REGULAR	
Calificación Preliminar Calidad Estructura		Bueno	x	Regular	Malo	
Calificación Preliminar Estado Estructura		Bueno	x	Regular	Malo	
Observaciones: La estructura se encuentra en buen estado sin ningun daño visible.

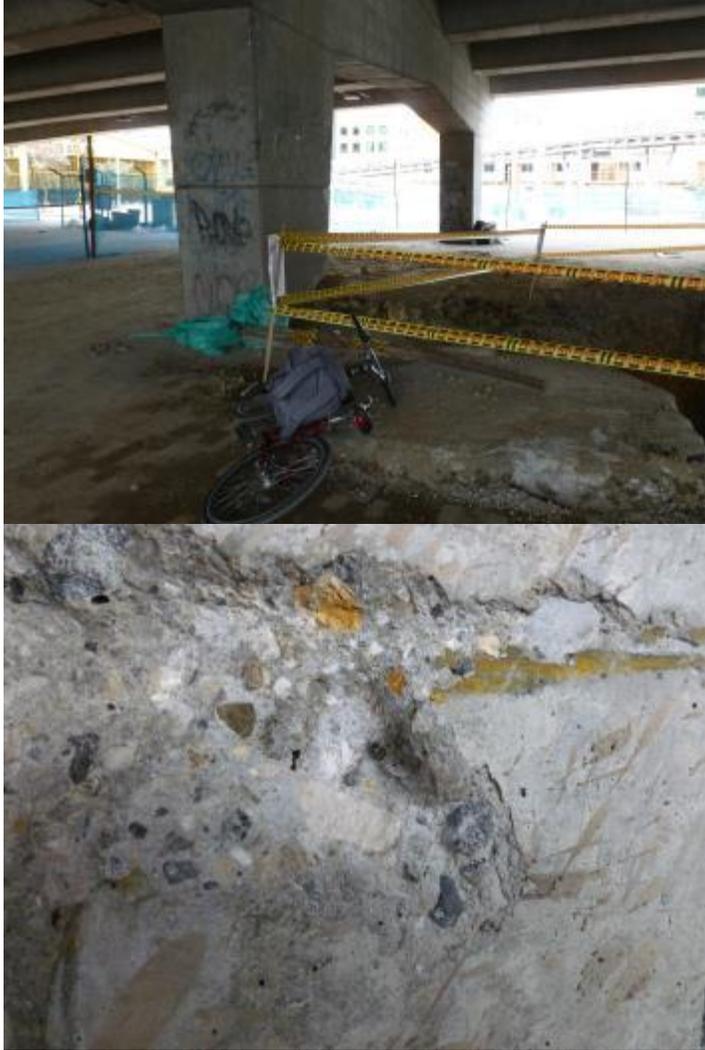
Tipo	Física		Química		x	
	Lesión	Fisuras		Corrosión acero			
	Material	Concreto					
	Lugar	COLUMNAS					
	Características y síntomas de la lesión						
	Se realiza una inspección visual para revisar el frente de carbonatación presente en la estructura del puente vehicular.						
	Investigación y/o ensayo						
	Ensayos: Prueba con Fenolftaleína, Inspección visual.						
	Observación: Se encuentra el frente de carbonatación a 19 mm después de 17 minutos de inspección.						
	Análisis de la causa						
Del efecto: Se revisa el estado de la estructura debido a la exposición continua al Dióxido de Carbono CO ₂ el cual actúa como elemento agresor en la pasta de concreto corroyendo el acero de refuerzo.							
De la causa: El Dióxido de carbono un componente químico que penetra por los capilares del concreto hasta llegar al medio alcalino en el cual reside el acero de refuerzo cambiando su nivel de pH.

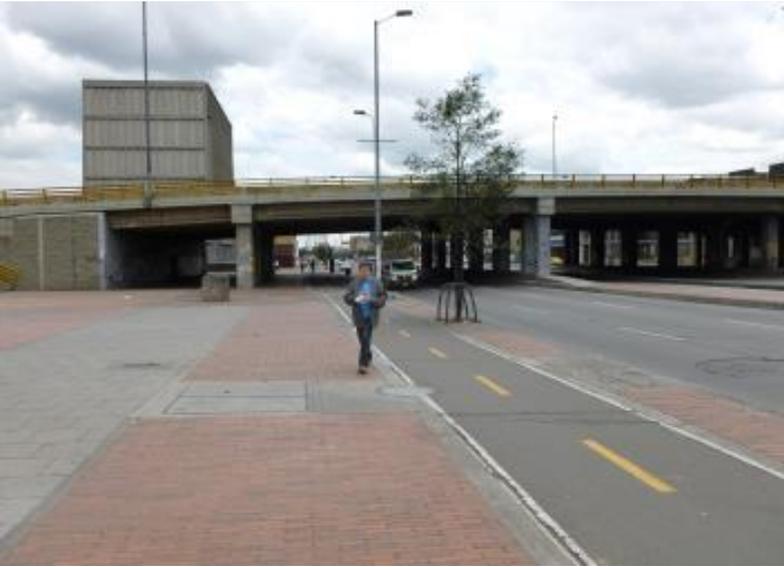
4.3 DESCRIPCIÓN DE LA CALIDAD Y ESTADO						
Estado de la Estructura						
Fisuración en Estribos	NO					
Fisuración en Barandas	NO					
Fisuración en Vigas	NO					
Fisuración en Columnas	NO					
Carbonatación	NO					
Calidad Materiales						
Concreto	Bueno					
Acero	No hay acero a la vista					
Unión de elementos	Bueno	Mantenimiento			REGULAR	
Calificación Preliminar Calidad Estructura	Bueno	x	Regular		Malo	
Calificación Preliminar Estado Estructura	Bueno	x	Regular		Malo	
Observaciones: La estructura se encuentra en buen estado sin ningun daño visible.

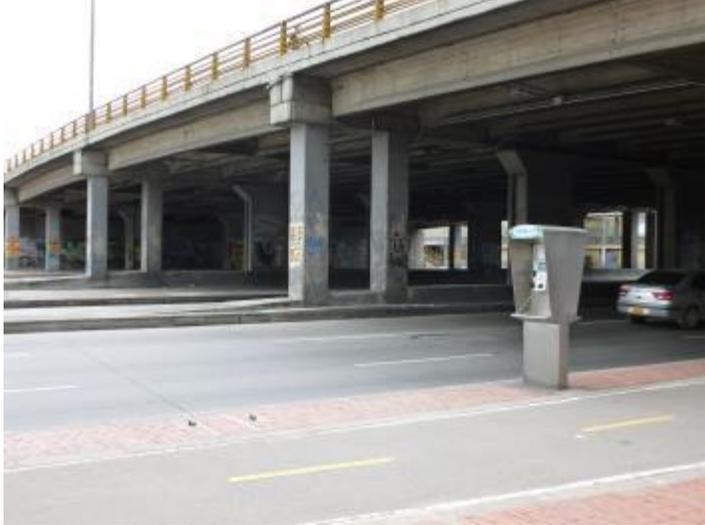
Tipo	Física		Química		x
	Lesión	Fisuras		Corrosión acero		
	Material	Concreto				
	Lugar	COLUMNAS				
	Características y síntomas de la lesión					
	Se realiza una inspección visual para revisar el frente de carbonatación presente en la estructura del puente vehicular.					
	Investigación y/o ensayo					
	Ensayos: Prueba con Fenolftaleína, Inspección visual.					
	Observación: No se permite la inspección por falta de permisos					
	Análisis de la causa					
Del efecto: Se revisa el estado de la estructura debido a la exposición continua al Dióxido de Carbono CO ₂ el cual actúa como elemento agresor en la pasta de concreto corroyendo el acero de refuerzo.						
De la causa: El Dióxido de carbono un componente químico que penetra por los capilares del concreto hasta llegar al medio alcalino en el cual reside el acero de refuerzo cambiando su nivel de pH.

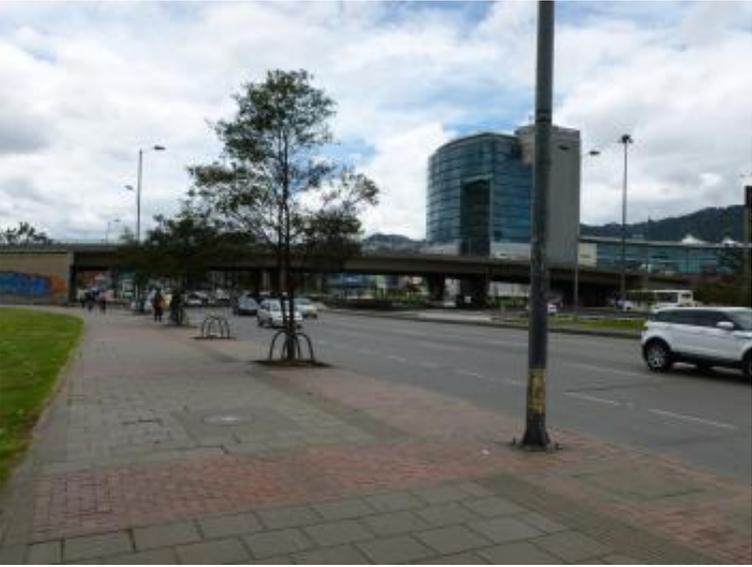
4.3 DESCRIPCIÓN DE LA CALIDAD Y ESTADO						
Estado de la Estructura						
Fisuración en Estribos	NO					
Fisuración en Barandas	NO					
Fisuración en Vigas	NO					
Fisuración en Columnas	NO					
Carbonatación	NO					
Calidad Materiales						
Concreto	Bueno					
Acero	No hay acero a la vista					
Unión de elementos	Bueno	Mantenimiento	REGULAR			
Calificación Preliminar Calidad Estructura	Bueno	x	Regular		Malo	
Calificación Preliminar Estado Estructura	Bueno	x	Regular		Malo	
Observaciones: La estructura se encuentra en buen estado sin ningun daño visible.

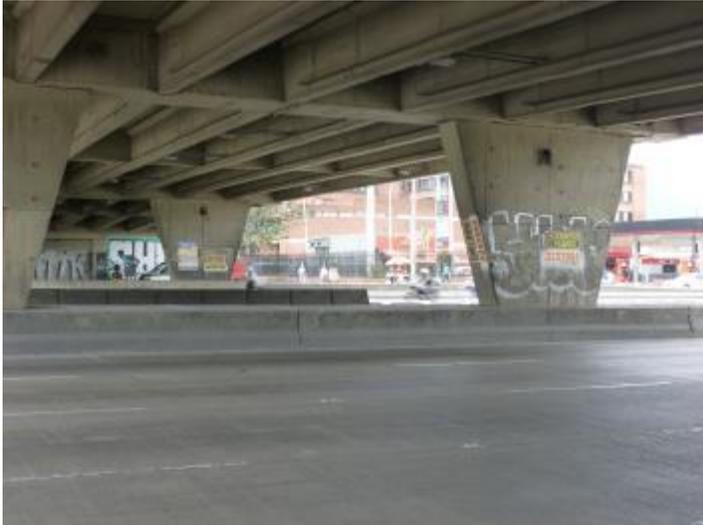
Tipo	Física		Química		x
	Lesión	Fisuras		Corrosión acero		
	Material	Concreto				
	Lugar	COLUMNAS				
Características y síntomas de la lesión						
Se realiza una inspección visual para revisar el frente de carbonatación presente en la estructura del puente vehicular.						
Investigación y/o ensayo						
Ensayos: Prueba con Fenolftaleína, Inspección visual.						
Observación: No se permite la inspección por falta de permisos						
Análisis de la causa						
Del efecto: Se revisa el estado de la estructura debido a la exposición continua al Dióxido de Carbono CO ₂ el cual actúa como elemento agresor en la pasta de concreto corroyendo el acero de refuerzo.						
De la causa: El Dióxido de carbono un componente químico que penetra por los capilares del concreto hasta llegar al medio alcalino en el cual reside el acero de refuerzo cambiando su nivel de pH.

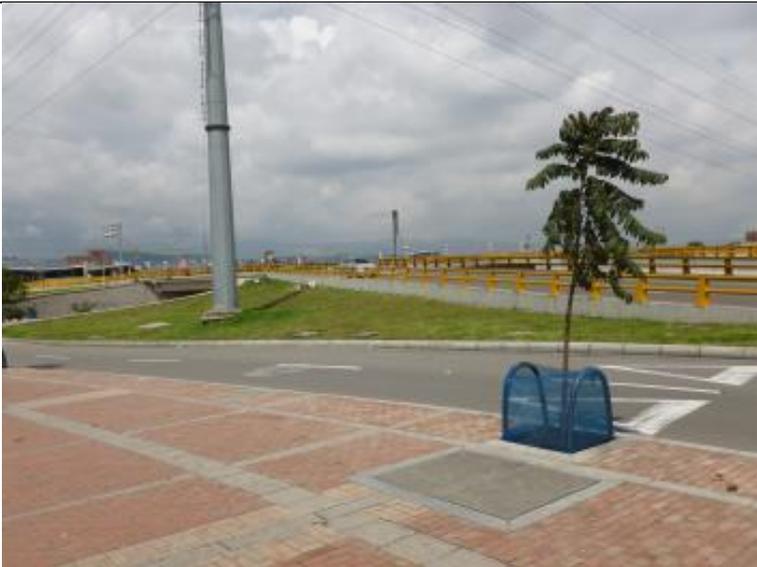
4.3 DESCRIPCIÓN DE LA CALIDAD Y ESTADO						
Estado de la Estructura						
Fisuración en Estribos						NO
Fisuración en Barandas						NO
Fisuración en Vigas						NO
Fisuración en Columnas						NO
Carbonatación						NO
Calidad Materiales						
Concreto	Bueno					
Acero	No hay acero a la vista					
Unión de elementos	Bueno	Mantenimiento	REGULAR			
Calificación Preliminar Calidad Estructura	Bueno	x	Regular		Malo	
Calificación Preliminar Estado Estructura	Bueno	x	Regular		Malo	
Observaciones:						
La estructura se encuentra en buen estado sin ningún daño visible.

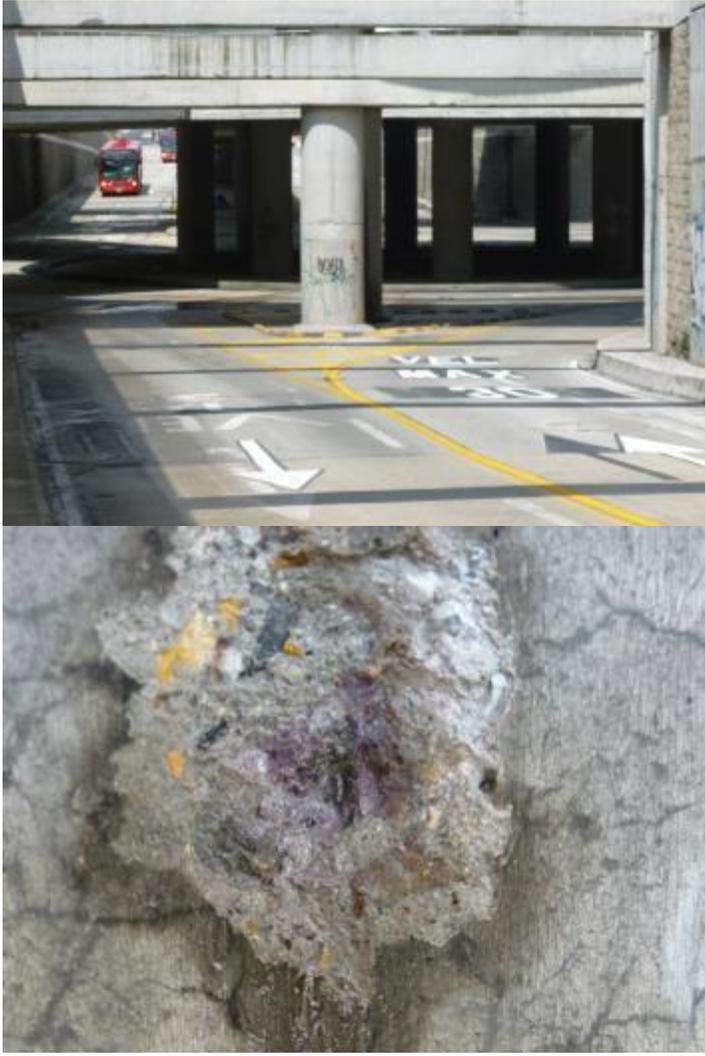
Tipo	Física		Química		x	
	Lesión	Fisuras		Corrosión acero			
	Material	Concreto					
	Lugar	COLUMNAS					
	Características y síntomas de la lesión						
	Se realiza una inspección visual para revisar el frente de carbonatación presente en la estructura del puente vehicular.						
	Investigación y/o ensayo						
	Ensayos: Prueba con Fenolftaleína, Inspección visual.						
	Observación: Se encuentra el frente de carbonatación a 3 mm después de 12 minutos de inspección.						
	Análisis de la causa						
Del efecto: Se revisa el estado de la estructura debido a la exposición continua al Dióxido de Carbono CO ₂ , el cual actúa como elemento agresor en la pasta de concreto corroyendo el acero de refuerzo.							
De la causa: El Dióxido de carbono, un componente químico que penetra por los capilares del concreto hasta llegar al medio alcalino en el cual reside el acero de refuerzo cambiando su nivel de pH.

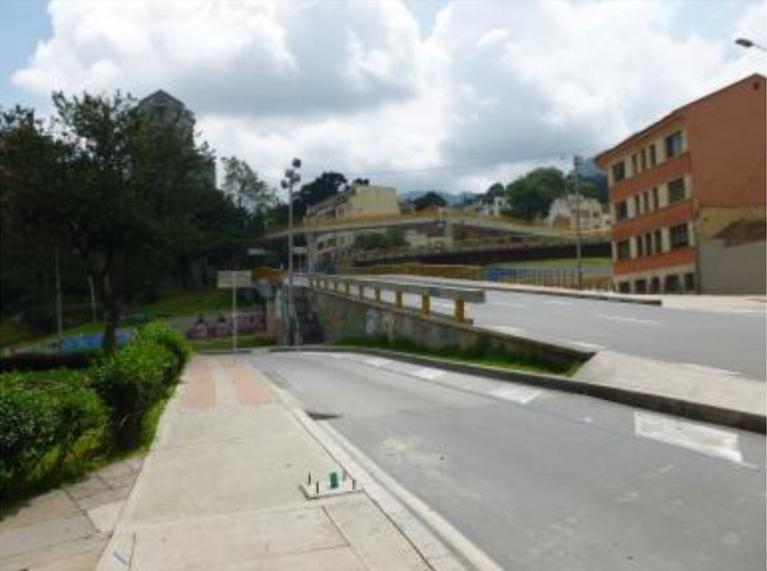
4.3 DESCRIPCIÓN DE LA CALIDAD Y ESTADO						
Estado de la Estructura						
Fisuración en Estribos						NO
Fisuración en Barandas						NO
Fisuración en Vigas						NO
Fisuración en Columnas						NO
Carbonatación						NO
Calidad Materiales						
Concreto	Bueno					
Acero	No hay acero a la vista					
Unión de elementos	Bueno	Mantenimiento			REGULAR	
Calificación Preliminar Calidad Estructura	Bueno	x	Regular		Malo	
Calificación Preliminar Estado Estructura	Bueno	x	Regular		Malo	
Observaciones: La estructura se encuentra en buen estado sin ningún daño visible.

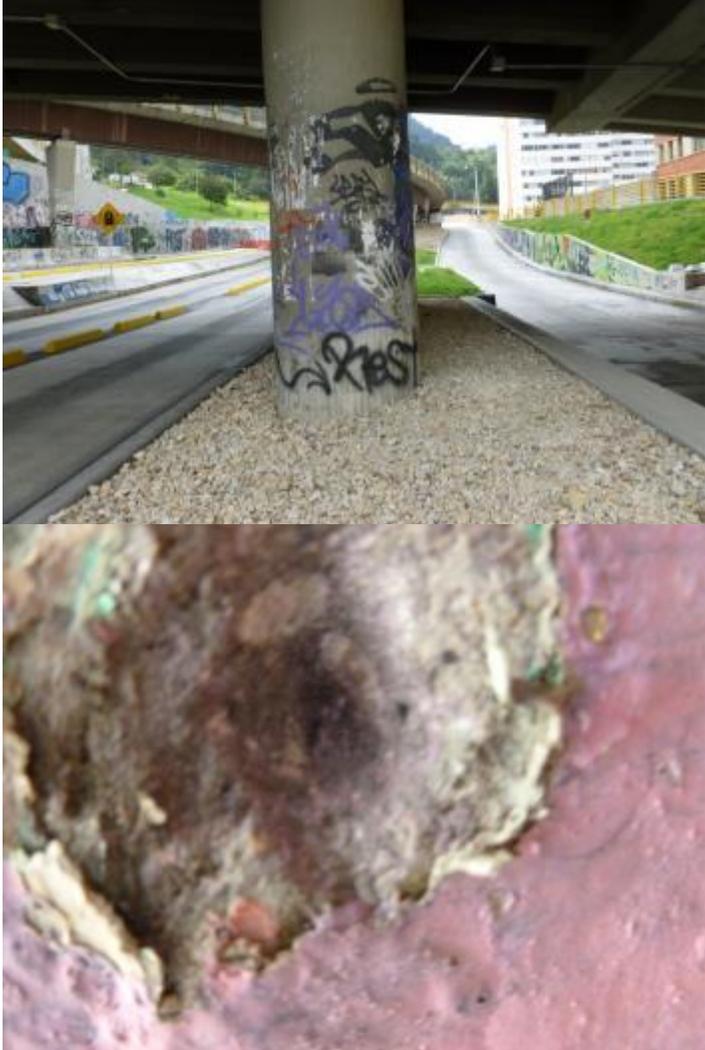
Tipo	Física		Química		x	
	Lesión	Fisuras		Corrosión acero			
	Material	Concreto					
	Lugar	COLUMNAS					
	Características y síntomas de la lesión						
	Se realiza una inspección visual para revisar el frente de carbonatación presente en la estructura del puente vehicular.						
	Investigación y/o ensayo						
	Ensayos: Prueba con Fenolftaleína, Inspección visual.						
	Observación: Se encuentra el frente de carbonatación a 7 mm después de 22 minutos de inspección.						
	Análisis de la causa						
Del efecto: Se revisa el estado de la estructura debido a la exposición continua al Dióxido de Carbono CO ₂ , el cual actúa como elemento agresor en la pasta de concreto corroyendo el acero de refuerzo.							
De la causa: El Dióxido de carbono un componente químico que penetra por los capilares del concreto hasta llegar al medio alcalino en el cual reside el acero de refuerzo cambiando su nivel de pH.

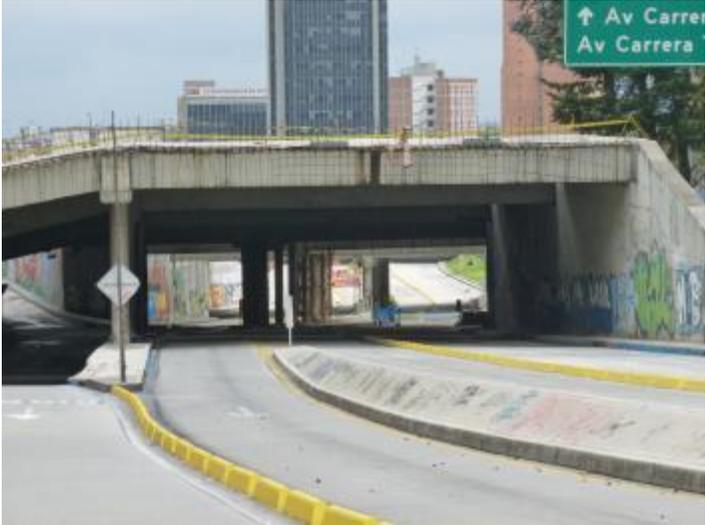
4.3 DESCRIPCIÓN DE LA CALIDAD Y ESTADO						
Estado de la Estructura						
Fisuración en Estribos						NO
Fisuración en Barandas						NO
Fisuración en Vigas						NO
Fisuración en Columnas						NO
Carbonatación						NO
Calidad Materiales						
Concreto	Bueno					
Acero	No hay acero a la vista					
Unión de elementos	Bueno	Mantenimiento			REGULAR	
Calificación Preliminar Calidad Estructura	Bueno	x	Regular		Malo	
Calificación Preliminar Estado Estructura	Bueno	x	Regular		Malo	
Observaciones: La estructura se encuentra en buen estado sin ningún daño visible.

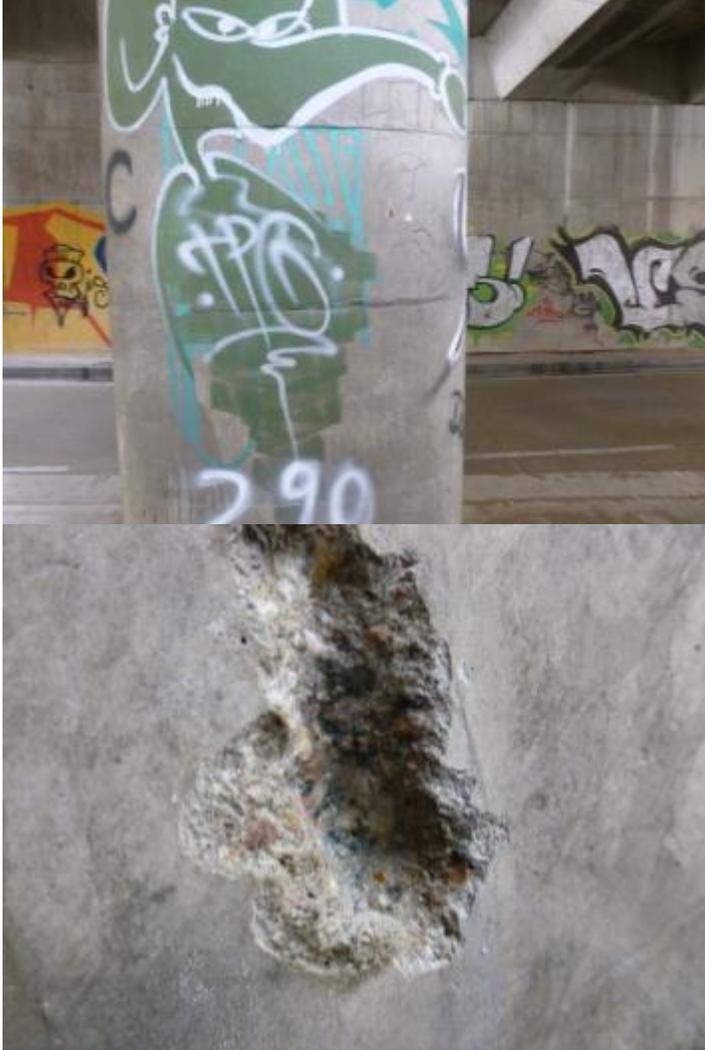
Elaboró: FERNANDO MOYANO					
	Tipo	Física		Química		x
	Lesión	Fisuras		Corrosión acero		
	Material	Concreto				
	Lugar	COLUMNAS				
	Características y síntomas de la lesión					
	Se realiza una inspección visual para revisar el frente de carbonatación presente en la estructura del puente vehicular.					
	Investigación y/o ensayo					
	Ensayos: Prueba con Fenolftaleína, Inspección visual.					
	Observación: Se encuentra el frente de carbonatación a 8 mm después de 14 minutos de inspección.					
Análisis de la causa						
Del efecto: Se revisa el estado de la estructura debido a la exposición continua al Dióxido de Carbono CO ₂ el cual actúa como elemento agresor en la pasta de concreto corroyendo el acero de refuerzo.						
De la causa: El Dióxido de carbono un componente químico que penetra por los capilares del concreto hasta llegar al medio alcalino en el cual reside el acero de refuerzo cambiando su nivel de pH.

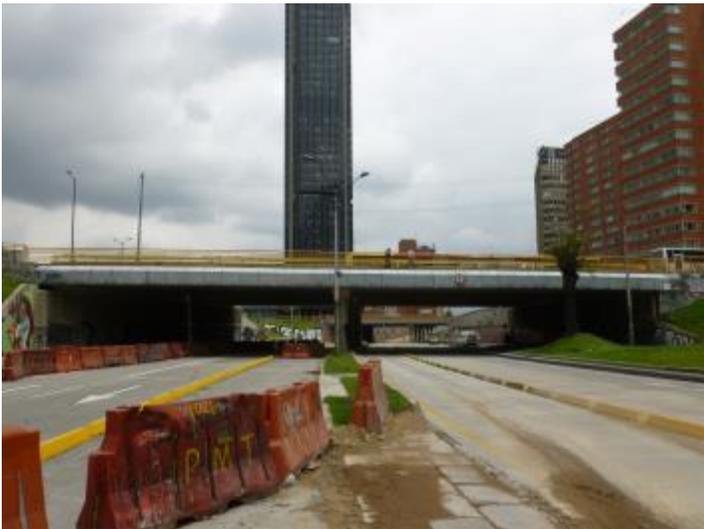
4.3 DESCRIPCIÓN DE LA CALIDAD Y ESTADO						
Estado de la Estructura						
Fisuración en Estribos						NO
Fisuración en Barandas						NO
Fisuración en Vigas						NO
Fisuración en Columnas						NO
Carbonatación						NO
Calidad Materiales						
Concreto	Bueno					
Acero	No hay acero a la vista					
Unión de elementos	Bueno	Mantenimiento			REGULAR	
Calificación Preliminar Calidad Estructura	Bueno	x	Regular		Malo	
Calificación Preliminar Estado Estructura	Bueno	x	Regular		Malo	
Observaciones: La estructura se encuentra en buen estado sin ningun daño visible.

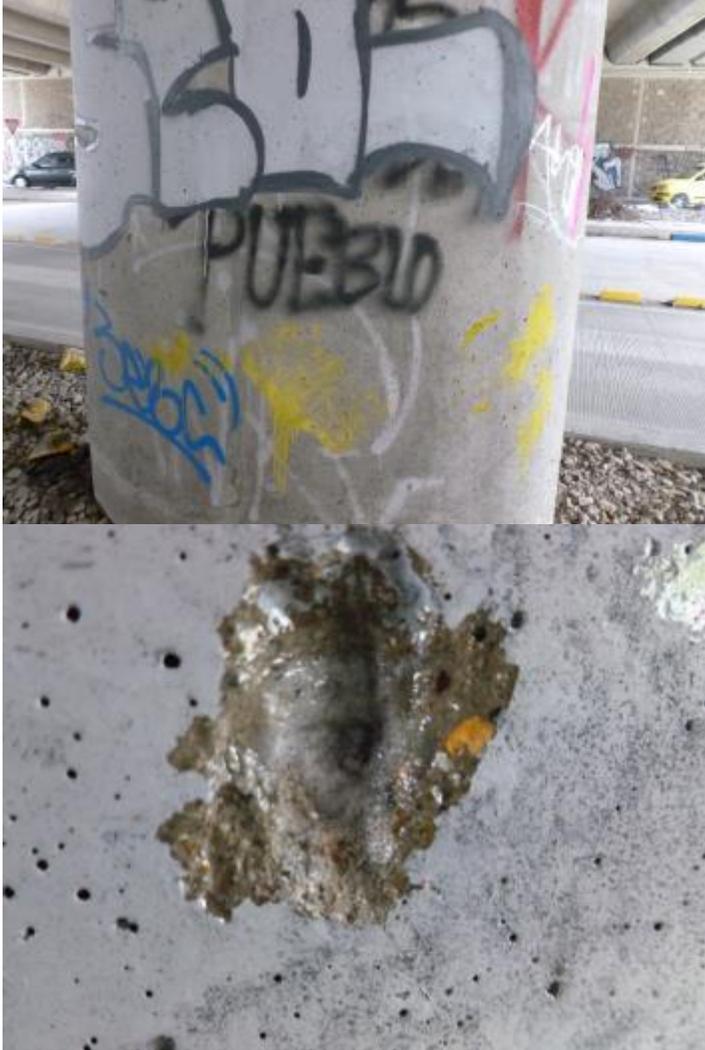
Elaboró: FERNANDO MOYANO					
	Tipo	Física		Química		x
	Lesión	Fisuras		Corrosión acero		
	Material	Concreto				
	Lugar	COLUMNAS				
	Características y síntomas de la lesión					
	Se realiza una inspección visual para revisar el frente de carbonatación presente en la estructura del puente vehicular.					
	Investigación y/o ensayo					
	Ensayos: Prueba con Fenolftaleína, Inspección visual.					
	Observación: Se encuentra el frente de carbonatación a 10 mm después de 16 minutos de inspección.					
Análisis de la causa						
Del efecto: Se revisa el estado de la estructura debido a la exposición continua al Dióxido de Carbono CO ₂ el cual actúa como elemento agresor en la pasta de concreto corroyendo el acero de refuerzo.						
De la causa: El Dióxido de carbono un componente químico que penetra por los capilares del concreto hasta llegar al medio alcalino en el cual reside el acero de refuerzo cambiando su nivel de pH.

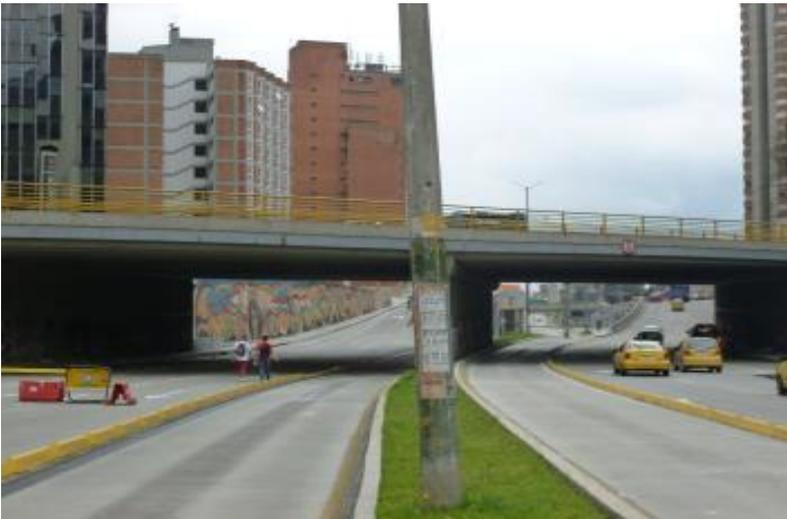
1.8.4. DESCRIPCIÓN DE LA CALIDAD Y ESTADO						
Estado de la Estructura						
Fisuración en Estribos						NO
Fisuración en Barandas						NO
Fisuración en Vigas						NO
Fisuración en Columnas						NO
Carbonatación						NO
Calidad Materiales						
Concreto	Bueno					
Acero	No hay acero a la vista					
Unión de elementos	Bueno	Mantenimiento			REGULAR	
Calificación Preliminar Calidad Estructura	Bueno	x	Regular		Malo	
Calificación Preliminar Estado Estructura	Bueno	x	Regular		Malo	
Observaciones: La estructura se encuentra en buen estado sin ningun daño visible.

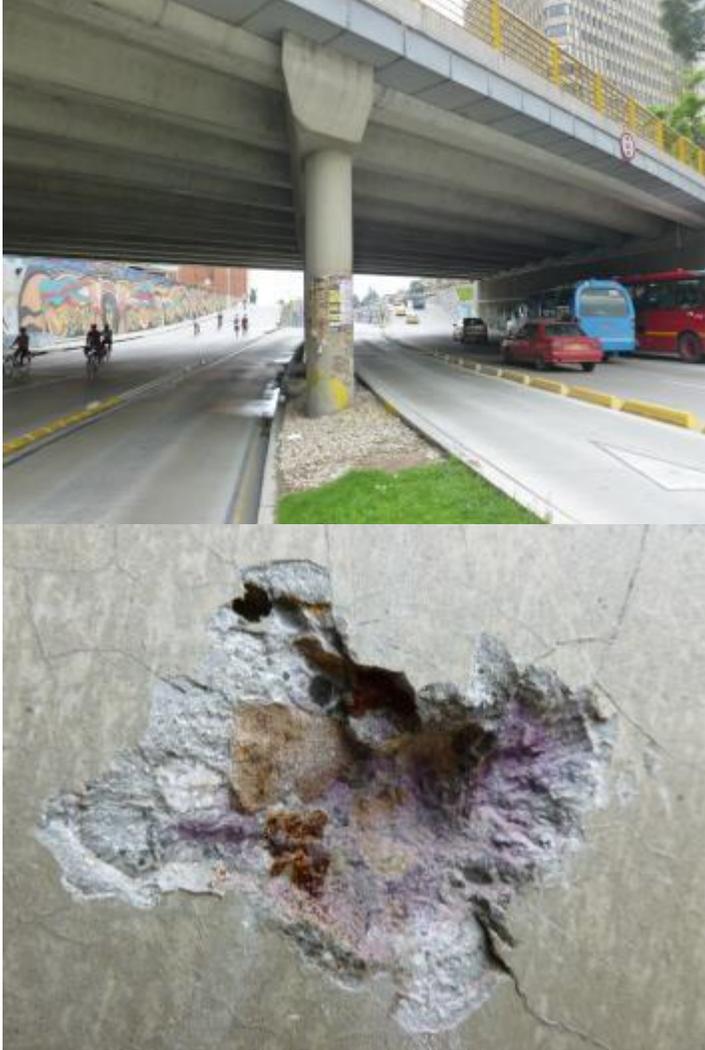
Elaboró:		FERNANDO MOYANO				
		Tipo	Física		Química	x		
		Lesión	Fisuras		Corrosión acero			
		Material	Concreto					
		Lugar	COLUMNAS					
		Características y síntomas de la lesión						
		Se realiza una inspección visual para revisar el frente de carbonatación presente en la estructura del puente vehicular.						
		Investigación y/o ensayo						
		Ensayos: Prueba con Fenolftaleína, Inspección visual.						
		Observación: Se encuentra el frente de carbonatación a 10 mm después de 18 minutos de inspección.						
Análisis de la causa								
Del efecto: Se revisa el estado de la estructura debido a la exposición continua al Dióxido de Carbono CO ₂ , el cual actúa como elemento agresor en la pasta de concreto corroyendo el acero de refuerzo.								
De la causa: El Dióxido de carbono un componente químico que penetra por los capilares del concreto, hasta llegar al medio alcalino en el cual reside el acero de refuerzo cambiando su nivel de pH.

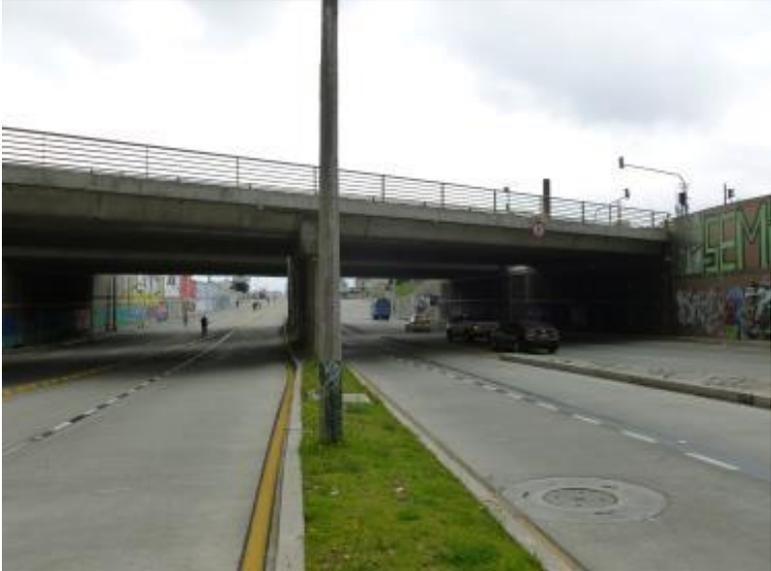
4.3 DESCRIPCIÓN DE LA CALIDAD Y ESTADO						
Estado de la Estructura						
Fisuración en Estribos						NO
Fisuración en Barandas						NO
Fisuración en Vigas						NO
Fisuración en Columnas						NO
Carbonatación						NO
Calidad Materiales						
Concreto	Bueno					
Acero	No hay acero a la vista					
Unión de elementos	Bueno	Mantenimiento			REGULAR	
Calificación Preliminar Calidad Estructura	Bueno	x	Regular		Malo	
Calificación Preliminar Estado Estructura	Bueno	x	Regular		Malo	
Observaciones: La estructura se encuentra en buen estado sin ningún daño visible.

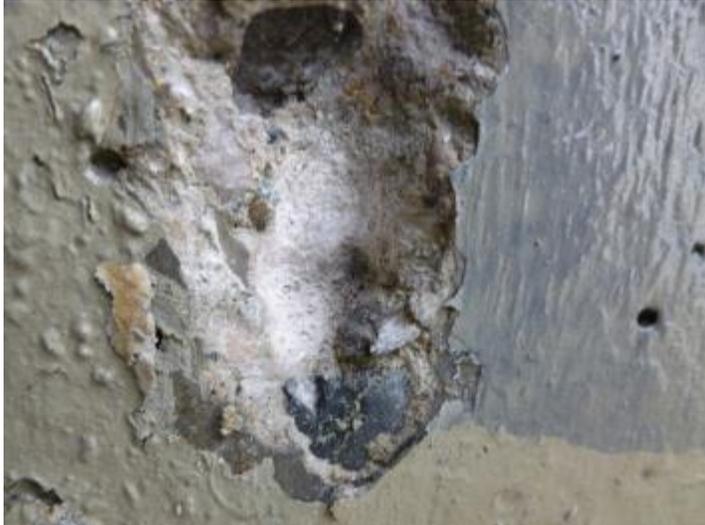
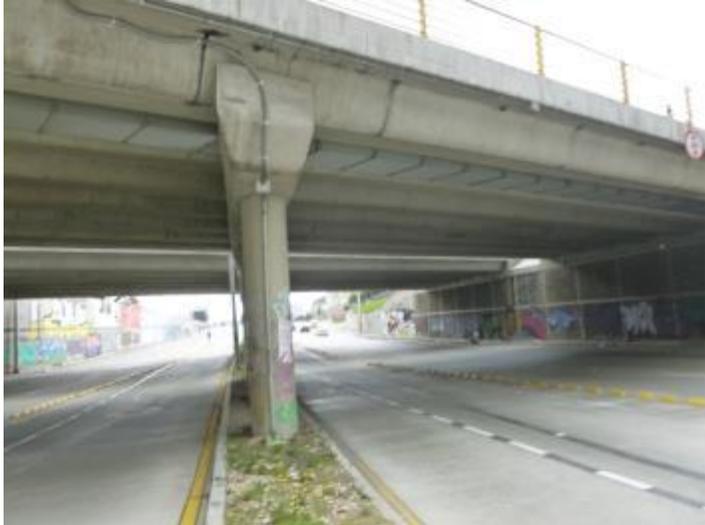
Tipo	Física		Química		x	
	Lesión	Fisuras		Corrosión acero			
	Material	Concreto					
	Lugar	COLUMNAS					
	Características y síntomas de la lesión						
	Se realiza una inspección visual para revisar el frente de carbonatación presente en la estructura del puente vehicular.						
	Investigación y/o ensayo						
	Ensayos: Prueba con Fenolftaleína, Inspección visual.						
	Observación: Se encuentra el frente de carbonatación a 9 mm después de 15 minutos de inspección.						
	Análisis de la causa						
Del efecto: Se revisa el estado de la estructura debido a la exposición continua al Dióxido de Carbono CO ₂ , el cual actúa como elemento agresor en la pasta de concreto corroyendo el acero de refuerzo.							
De la causa: El Dióxido de carbono un componente químico que penetra por los capilares del concreto hasta llegar al medio alcalino en el cual reside el acero de refuerzo cambiando su nivel de pH.

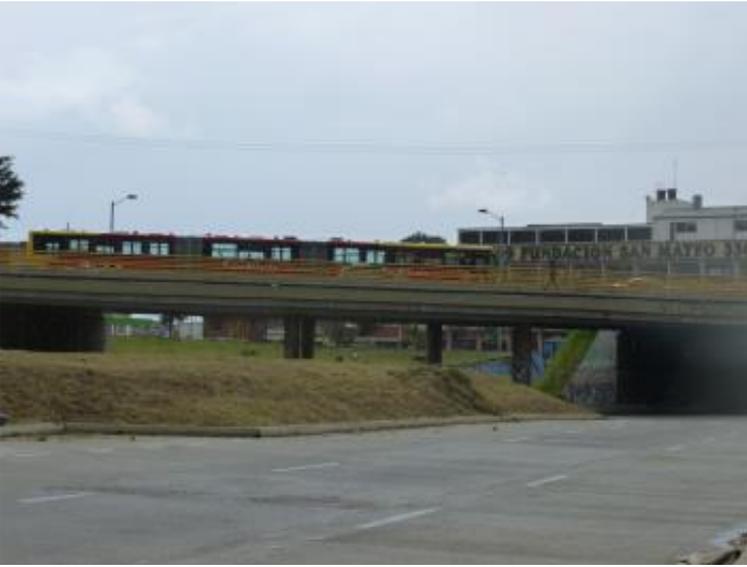
4.3 DESCRIPCIÓN DE LA CALIDAD Y ESTADO						
Estado de la Estructura						
Fisuración en Estribos						NO
Fisuración en Barandas						NO
Fisuración en Vigas						NO
Fisuración en Columnas						NO
Carbonatación						NO
Calidad Materiales						
Concreto	Bueno					
Acero	No hay acero a la vista					
Unión de elementos	Bueno	Mantenimiento			REGULAR	
Calificación Preliminar Calidad Estructura	Bueno	x	Regular		Malo	
Calificación Preliminar Estado Estructura	Bueno	x	Regular		Malo	
Observaciones: La estructura se encuentra en buen estado sin ningun daño visible.

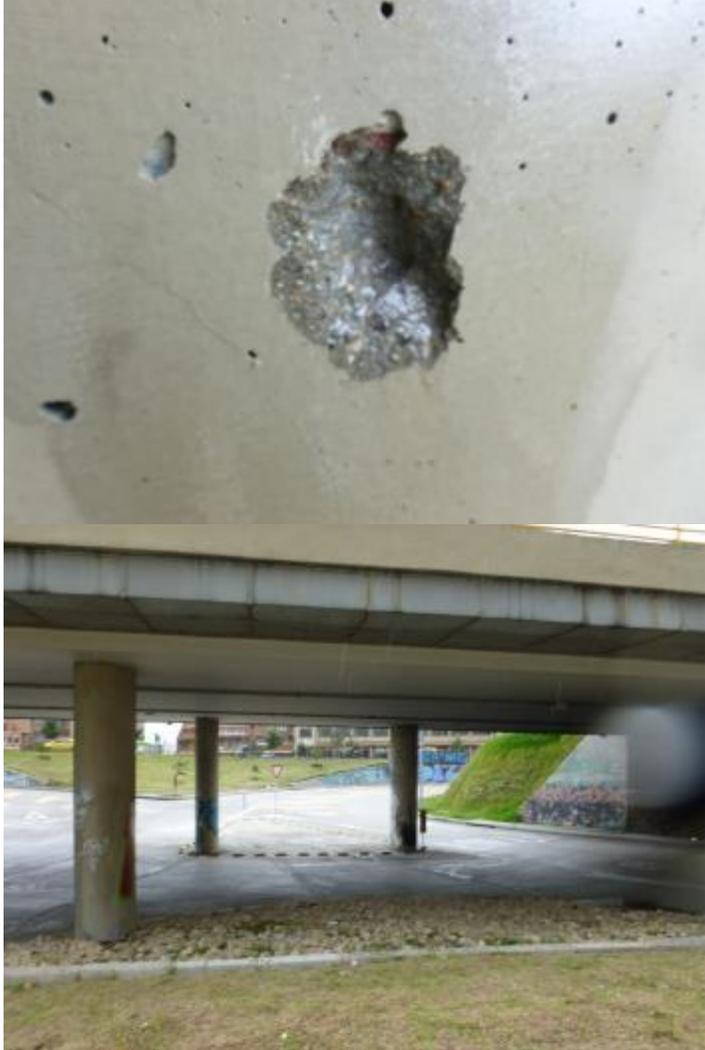
Tipo	Física		Química		x	
	Lesión	Fisuras		Corrosión acero			
	Material	Concreto					
	Lugar	COLUMNAS					
	Características y síntomas de la lesión						
	Se realiza una inspección visual para revisar el frente de carbonatación presente en la estructura del puente vehicular.						
	Investigación y/o ensayo						
	Ensayos: Prueba con Fenolftaleína, Inspección visual.						
	Observación: Se encuentra el frente de carbonatación a 09 mm después de 19 minutos de inspección.						
	Análisis de la causa						
Del efecto: Se revisa el estado de la estructura debido a la exposición continua al Dióxido de Carbono CO ₂ , el cual actúa como elemento agresor en la pasta de concreto corroyendo el acero de refuerzo.							
De la causa: El Dióxido de carbono un componente químico que penetra por los capilares del concreto, hasta llegar al medio alcalino en el cual reside el acero de refuerzo cambiando su nivel de pH.

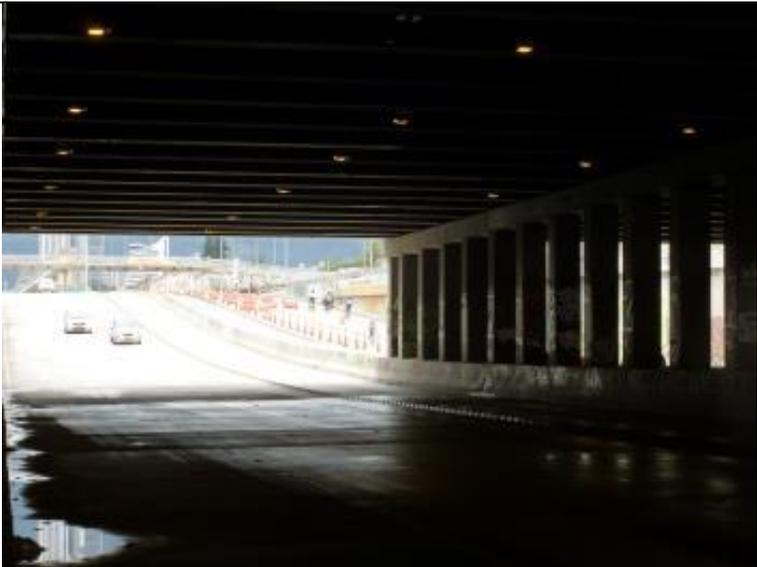
4.3 DESCRIPCIÓN DE LA CALIDAD Y ESTADO						
Estado de la Estructura						
Fisuración en Estribos						NO
Fisuración en Barandas						NO
Fisuración en Vigas						NO
Fisuración en Columnas						NO
Carbonatación						NO
Calidad Materiales						
Concreto	Bueno					
Acero	No hay acero a la vista					
Unión de elementos	Bueno	Mantenimiento			REGULAR	
Calificación Preliminar Calidad Estructura	Bueno	x	Regular		Malo	
Calificación Preliminar Estado Estructura	Bueno	x	Regular		Malo	
Observaciones: La estructura se encuentra en buen estado sin ningun daño visible.

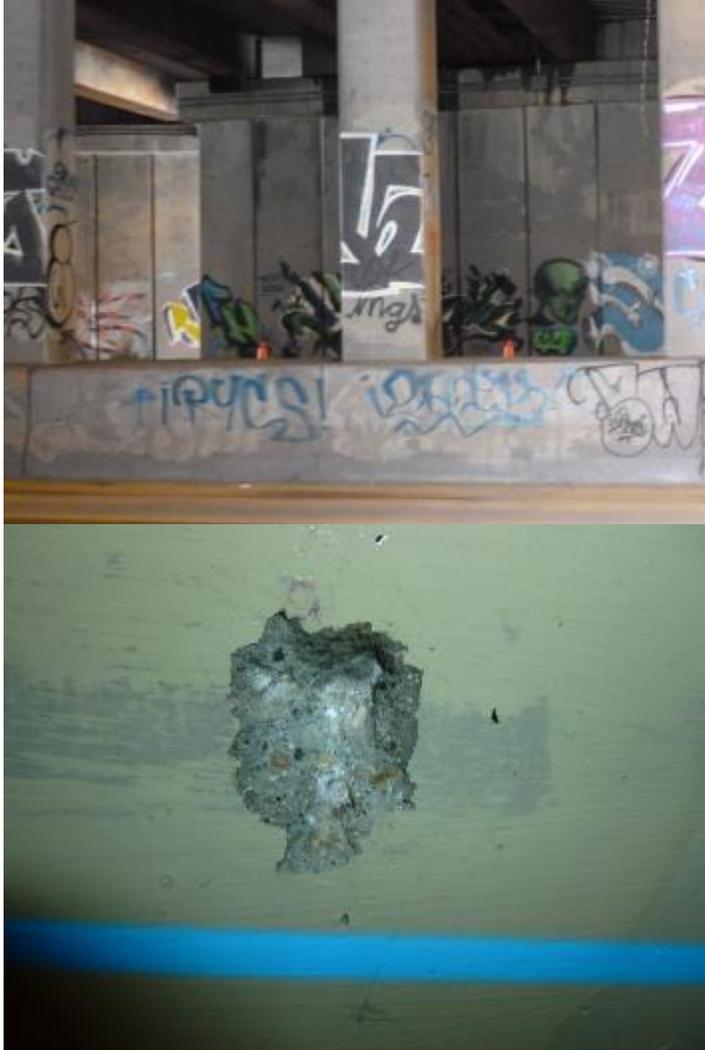
Tipo	Física		Química		x	
	Lesión	Fisuras		Corrosión acero			
	Material	Concreto					
	Lugar	COLUMNAS					
	Características y síntomas de la lesión						
	Se realiza una inspección visual para revisar el frente de carbonatación presente en la estructura del puente vehicular.						
	Investigación y/o ensayo						
	Ensayos: Prueba con Fenolftaleína, Inspección visual.						
	Observación: Se encuentra el frente de carbonatación a 10 mm después de 17 minutos de inspección.						
	Análisis de la causa						
Del efecto: Se revisa el estado de la estructura debido a la exposición continua al Dióxido de Carbono CO ₂ , el cual actúa como elemento agresor en la pasta de concreto corroyendo el acero de refuerzo.							
De la causa: El Dióxido de carbono un componente químico que penetra por los capilares del concreto hasta llegar al medio alcalino en el cual reside el acero de refuerzo cambiando su nivel de pH.

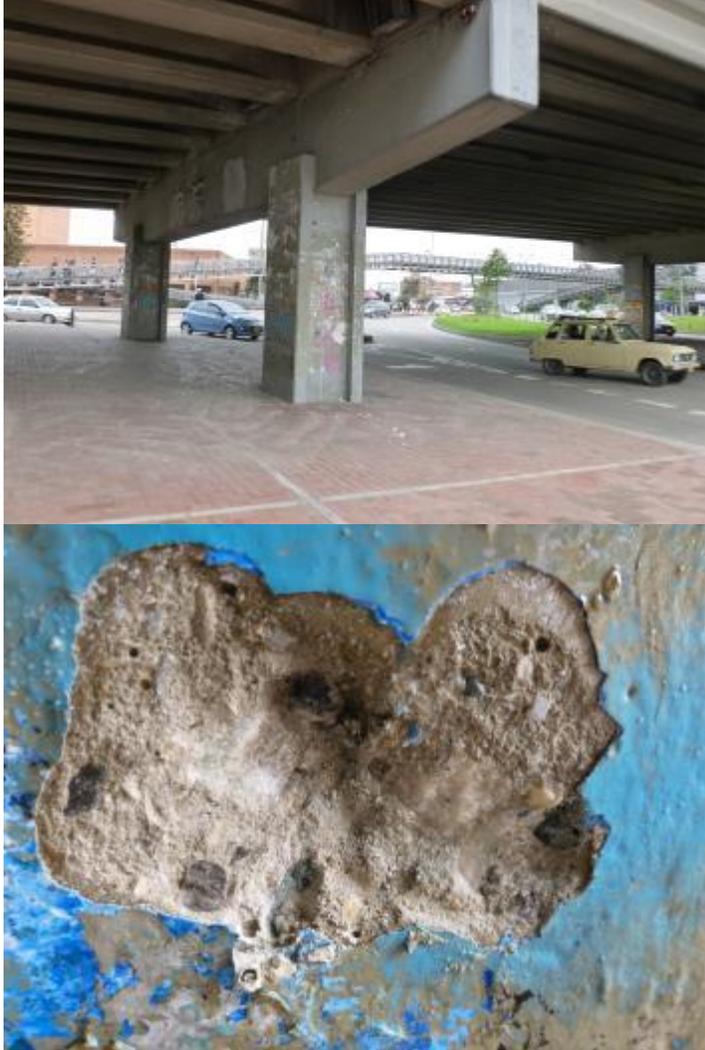
Tipo	Física		Química		x	
	Lesión	Fisuras		Corrosión acero			
	Material	Concreto					
	Lugar	COLUMNAS					
	Características y síntomas de la lesión						
	Se realiza una inspección visual para revisar el frente de carbonatación presente en la estructura del puente vehicular.						
	Investigación y/o ensayo						
	Ensayos: Prueba con Fenolftaleína, Inspección visual.						
	Observación: Se encuentra el frente de carbonatación a 15 mm después de 25 minutos de inspección.						
	Análisis de la causa						
Del efecto: Se revisa el estado de la estructura debido a la exposición continua al Dióxido de Carbono CO ₂ , el cual actúa como elemento agresor en la pasta de concreto corroyendo el acero de refuerzo.							
De la causa: El Dióxido de carbono un componente químico que penetra por los capilares del concreto hasta llegar al medio alcalino en el cual reside el acero de refuerzo cambiando su nivel de pH.

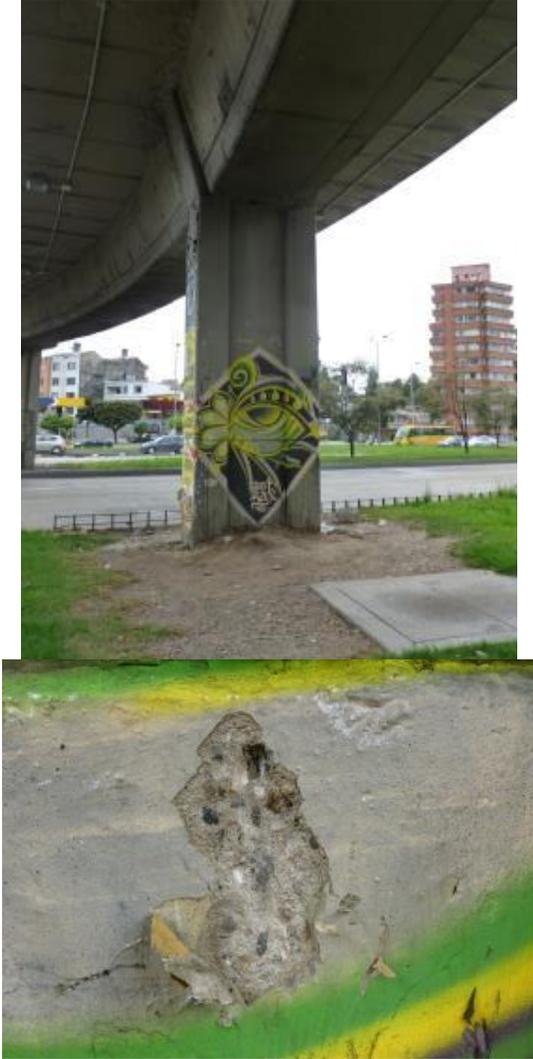
Tipo	Física		Química		x
	Lesión	Fisuras		Corrosión acero		
	Material	Concreto				
	Lugar	COLUMNAS				
Características y síntomas de la lesión						
Se realiza una inspección visual para revisar el frente de carbonatación presente en la estructura del puente vehicular.						
Investigación y/o ensayo						
Ensayos: Prueba con Fenolftaleína, Inspección visual.						
Observación: Se encuentra el frente de carbonatación a 18 mm después de 15 minutos de inspección.						
Análisis de la causa						
Del efecto: Se revisa el estado de la estructura debido a la exposición continua al Dióxido de Carbono CO ₂ , el cual actúa como elemento agresor en la pasta de concreto corroyendo el acero de refuerzo.						
De la causa: El Dióxido de carbono un componente químico que penetra por los capilares del concreto hasta llegar al medio alcalino en el cual reside el acero de refuerzo cambiando su nivel de pH.

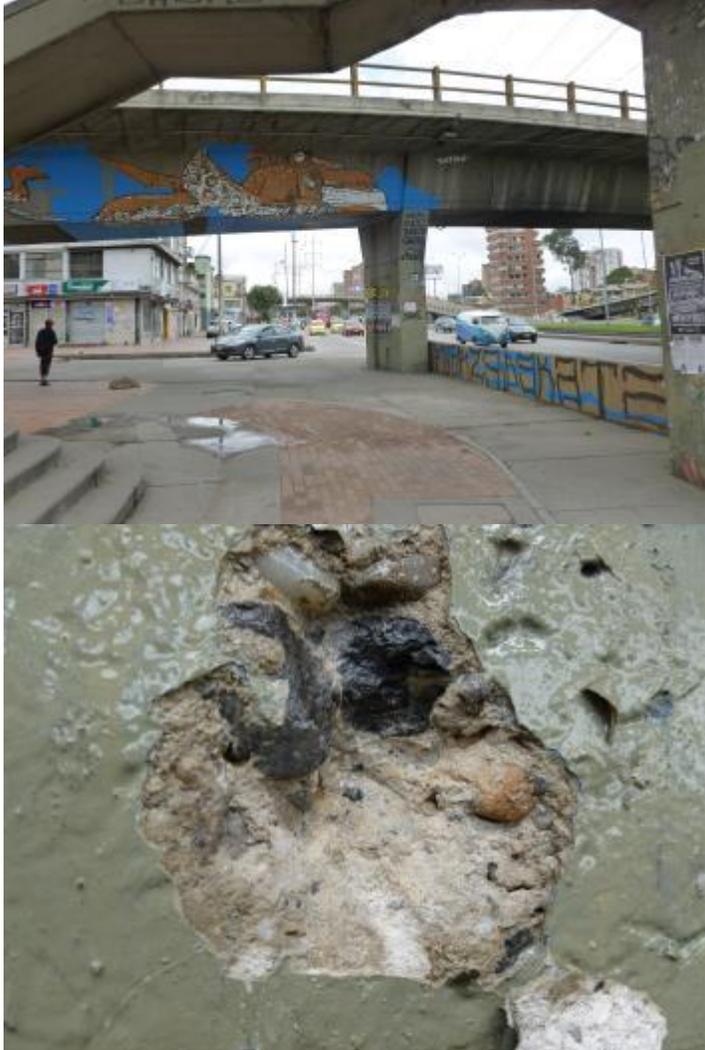
Tipo	Física		Química		x	
	Lesión	Fisuras		Corrosión acero			
	Material	Concreto					
	Lugar	COLUMNAS					
	Características y síntomas de la lesión						
	Se realiza una inspección visual para revisar el frente de carbonatación presente en la estructura del puente vehicular.						
	Investigación y/o ensayo						
	Ensayos: Prueba con Fenolftaleína, Inspección visual.						
	Observación: No se permite la inspección por falta de permisos						
	Análisis de la causa						
Del efecto: Se revisa el estado de la estructura debido a la exposición continua al Dióxido de Carbono CO ₂ , el cual actúa como elemento agresor en la pasta de concreto corroyendo el acero de refuerzo.							
De la causa: El Dióxido de carbono un componente químico que penetra por los capilares del concreto hasta llegar al medio alcalino en el cual reside el acero de refuerzo cambiando su nivel de pH.

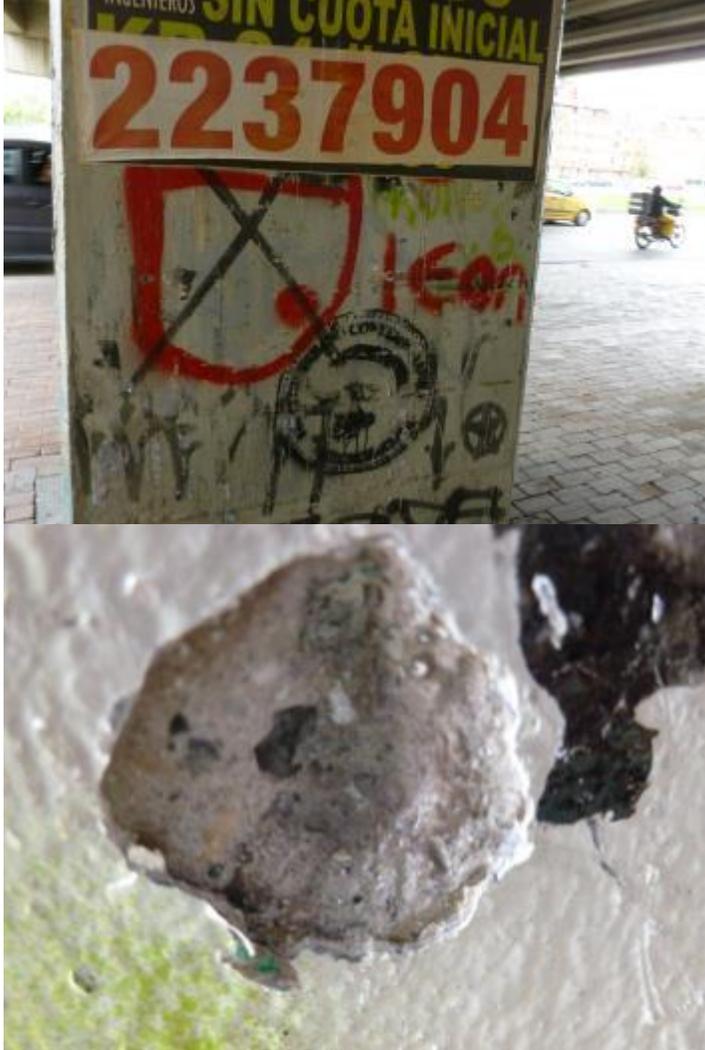
Elaboró: FERNANDO MOYANO					
	Tipo	Física		Química		x
	Lesión	Fisuras		Corrosión acero		
	Material	Concreto				
	Lugar	COLUMNAS				
	Características y síntomas de la lesión					
	Se realiza una inspección visual para revisar el frente de carbonatación presente en la estructura del puente vehicular.					
	Investigación y/o ensayo					
	Ensayos: Prueba con Fenolftaleína, Inspección visual.					
	Observación: Se encuentra el frente de carbonatación a 12 mm después de 17 minutos de inspección.					
Análisis de la causa						
Del efecto: Se revisa el estado de la estructura debido a la exposición continua al Dióxido de Carbono CO ₂ , el cual actúa como elemento agresor en la pasta de concreto corroyendo el acero de refuerzo.						
De la causa: El Dióxido de carbono un componente químico que penetra por los capilares del concreto hasta llegar al medio alcalino en el cual reside el acero de refuerzo cambiando su nivel de pH.

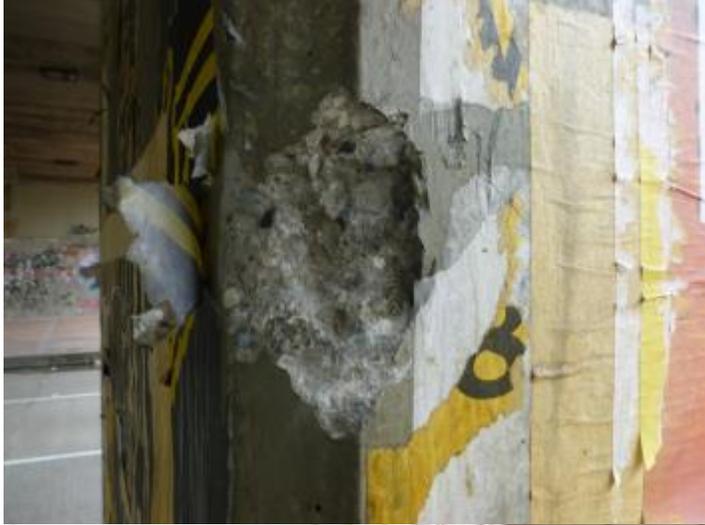
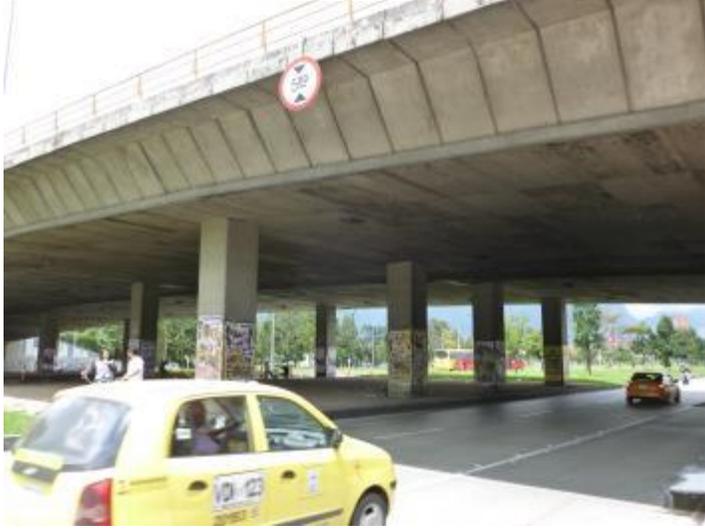
Tipo	Física		Química	x		
	Lesión	Fisuras		Corrosión acero			
	Material	Concreto					
	Lugar	COLUMNAS					
	Características y síntomas de la lesión						
	Se realiza una inspección visual para revisar el frente de carbonatación presente en la estructura del puente vehicular.						
	Investigación y/o ensayo						
	Ensayos: Prueba con Fenolftaleína, Inspección visual.						
	Observación: Se encuentra el frente de carbonatación a 20 mm después de 30 minutos de inspección.						
	Análisis de la causa						
Del efecto: Se revisa el estado de la estructura debido a la exposición continua al Dióxido de Carbono CO ₂ , el cual actúa como elemento agresor en la pasta de concreto corroyendo el acero de refuerzo.							
De la causa: El Dióxido de carbono un componente químico que penetra por los capilares del concreto hasta llegar al medio alcalino en el cual reside el acero de refuerzo cambiando su nivel de pH.

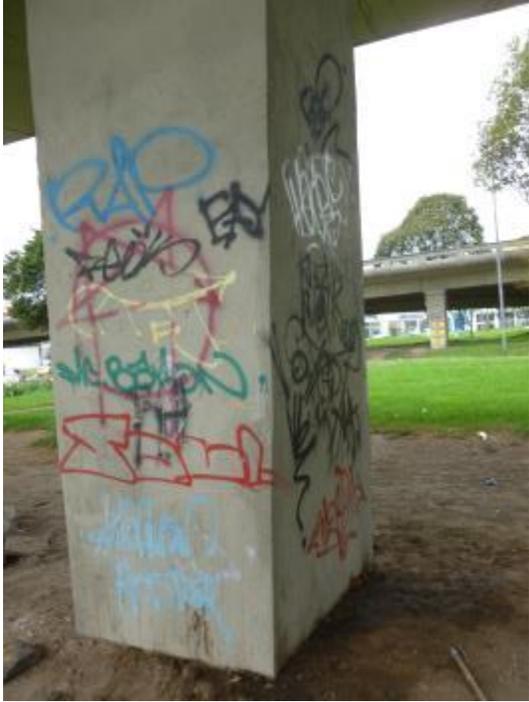
Tipo	Física		Química		x	
	Lesión	Fisuras		Corrosión acero			
	Material	Concreto					
	Lugar	COLUMNAS					
	Características y síntomas de la lesión						
	Se realiza una inspección visual para revisar el frente de carbonatación presente en la estructura del puente vehicular.						
	Investigación y/o ensayo						
	Ensayos: Prueba con Fenolftaleína, Inspección visual.						
	Observación: No se realiza inspección por falta de permisos						
	Análisis de la causa						
Del efecto: Se revisa el estado de la estructura debido a la exposición continua al Dióxido de Carbono CO ₂ , el cual actúa como elemento agresor en la pasta de concreto corroyendo el acero de refuerzo.							
De la causa: El Dióxido de carbono un componente químico que penetra por los capilares del concreto hasta llegar al medio alcalino en el cual reside el acero de refuerzo cambiando su nivel de pH.

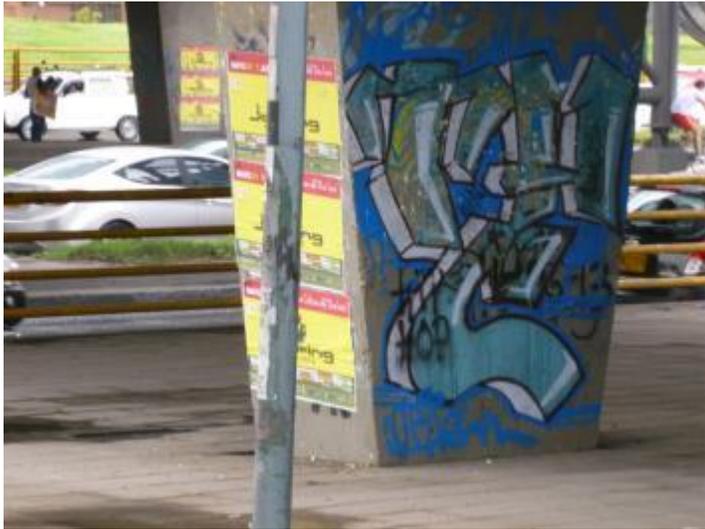
Elaboró:		FERNANDO MOYANO				
	Tipo	Física		Química	x		
	Lesión	Fisuras		Corrosión acero			
	Material	Concreto					
	Lugar	COLUMNAS					
	Características y síntomas de la lesión						
	Se realiza una inspección visual para revisar el frente de carbonatación presente en la estructura del puente vehicular.						
	Investigación y/o ensayo						
	Ensayos: Prueba con Fenolftaleína, Inspección visual.						
	Observación: Se encuentra el frente de carbonatación a 9 mm después de 28 minutos de inspección.						
Análisis de la causa							
Del efecto: Se revisa el estado de la estructura debido a la exposición continua al Dióxido de Carbono CO ₂ el cual actúa como elemento agresor en la pasta de concreto corroyendo el acero de refuerzo.							
De la causa: El Dióxido de carbono un componente químico que penetra por los capilares del concreto hasta llegar al medio alcalino en el cual reside el acero de refuerzo cambiando su nivel de pH.
