**ESTADO DEL ARTE DE LA INCIDENCIA DEL CO₂ EN LOS PUENTES
VEHICULARES EN BOGOTÁ D.C.**

**UNIVERSIDAD CATÓLICA DE COLOMBIA
FACULTAD DE INGENIERIA
PROGRAMA DE INGENIERIA CIVIL
MODALIDAD TRABAJO DE GRADO
BOGOTA
2014**

Trabajo de Grado para Optar al Título de Ingeniero Civil

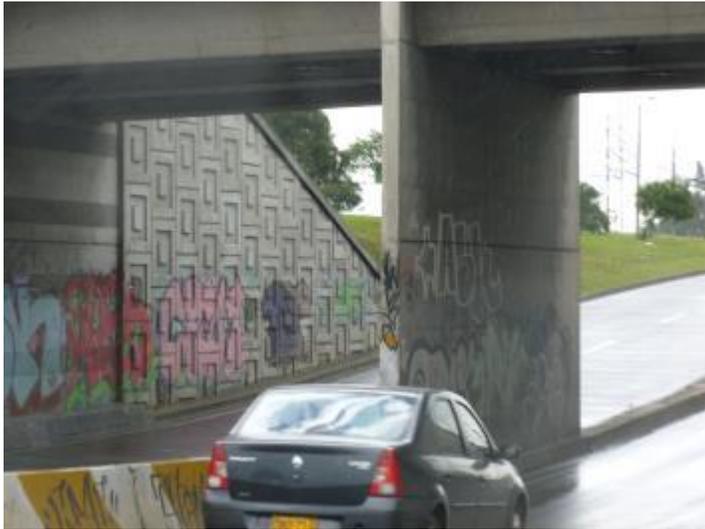
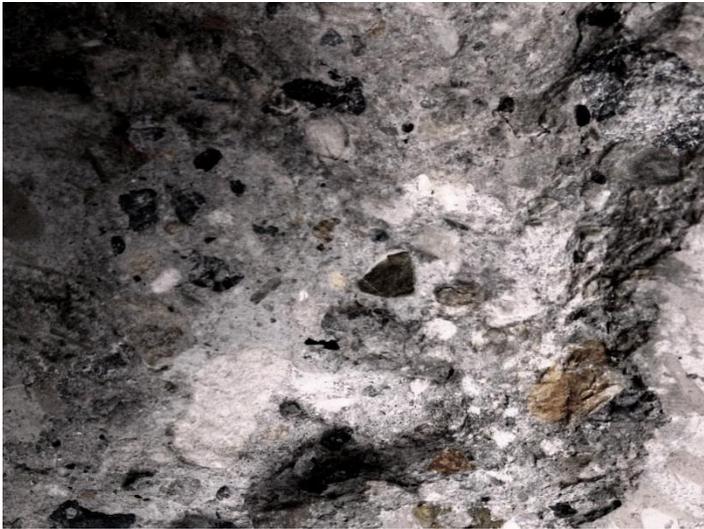
Tipo	Física		Química		x	
	Lesión	Fisuras		Corrosión acero			
	Material	Concreto					
	Lugar	COLUMNAS					
	Características y síntomas de la lesión						
	Se realiza una inspección visual para revisar el frente de carbonatación presente en la estructura del puente vehicular.						
	Investigación y/o ensayo						
	Ensayos: Prueba con Fenolftaleína, Inspección visual.						
	Observación: No se encuentra frente de carbonatación después de 25 minutos de inspección.						
	Análisis de la causa						
Del efecto: Se revisa el estado de la estructura debido a la exposición continua al Dióxido de Carbono CO ₂ , el cual actúa como elemento agresor en la pasta de concreto corroyendo el acero de refuerzo.							
De la causa: El Dióxido de carbono un componente químico que penetra por los capilares del concreto hasta llegar al medio alcalino en el cual reside el acero de refuerzo cambiando su nivel de pH.

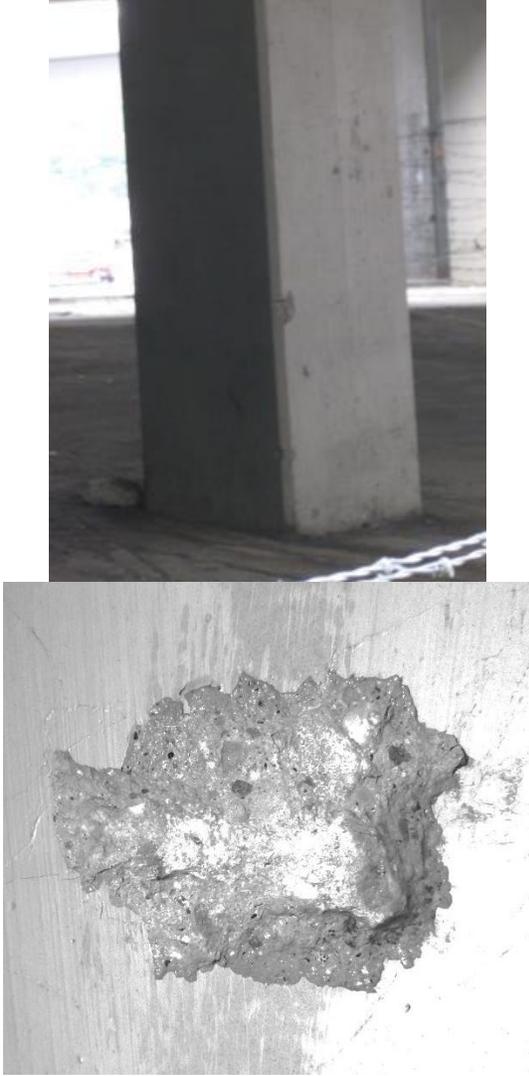
Tipo	Física		Química		x	
	Lesión	Fisuras		Corrosión acero			
	Material	Concreto					
	Lugar	COLUMNAS					
	Características y síntomas de la lesión						
	Se realiza una inspección visual para revisar el frente de carbonatación presente en la estructura del puente vehicular.						
	Investigación y/o ensayo						
	Ensayos: Prueba con Fenolftaleína, Inspección visual.						
	Observación: No se encuentra frente de carbonatación superficial						
	Análisis de la causa						
Del efecto: Se revisa el estado de la estructura debido a la exposición continua al Dióxido de Carbono CO ₂ , el cual actúa como elemento agresor en la pasta de concreto corroyendo el acero de refuerzo.							
De la causa: El Dióxido de carbono un componente químico que penetra por los capilares del concreto hasta llegar al medio alcalino en el cual reside el acero de refuerzo cambiando su nivel de pH.

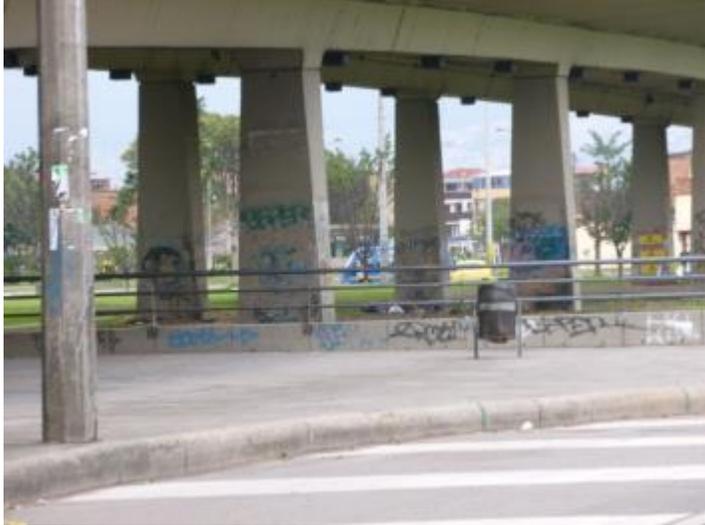
Tipo	Física		Química		x
	Lesión	Fisuras		Corrosión acero		
	Material	Concreto				
	Lugar	COLUMNAS				
Características y síntomas de la lesión						
Se realiza una inspección visual para revisar el frente de carbonatación presente en la estructura del puente vehicular.						
Investigación y/o ensayo						
Ensayos: Prueba con Fenolftaleína, Inspección visual.						
Observación:						
Se encuentra el frente de carbonatación a 15 mm después de 15 minutos de inspección.						
Análisis de la causa						
Del efecto:						
Se revisa el estado de la estructura debido a la exposición continua al Dióxido de Carbono CO ₂ el cual actúa como elemento agresor en la pasta de concreto corroyendo el acero de refuerzo.						
De la causa:						
El Dióxido de carbono un componente químico que penetra por los capilares del concreto hasta llegar al medio alcalino en el cual reside el acero de refuerzo cambiando su nivel de pH.

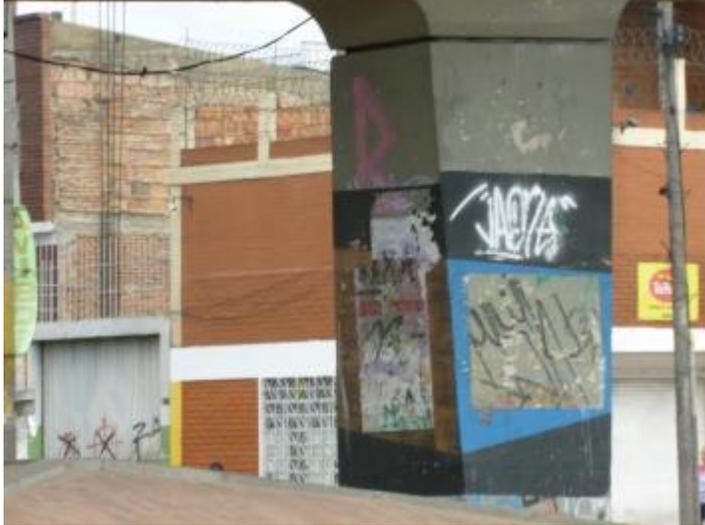
Tipo	Física		Química		x	
	Lesión	Fisuras		Corrosión acero			
	Material	Concreto					
	Lugar	COLUMNAS					
	Características y síntomas de la lesión						
	Se realiza una inspección visual para revisar el frente de carbonatación presente en la estructura del puente vehicular.						
	Investigación y/o ensayo						
	Ensayos: Prueba con Fenolftaleína, Inspección visual.						
	Observación: No se encuentra frente de carbonatación se penetra hasta los 20 mm después de 32 min de inspección.						
	Análisis de la causa						
Del efecto: Se revisa el estado de la estructura debido a la exposición continua al Dióxido de Carbono CO ₂ el cual actúa como elemento agresor en la pasta de concreto corroyendo el acero de refuerzo.							
De la causa: El Dióxido de carbono un componente químico que penetra por los capilares del concreto hasta llegar al medio alcalino en el cual reside el acero de refuerzo cambiando su nivel de pH.

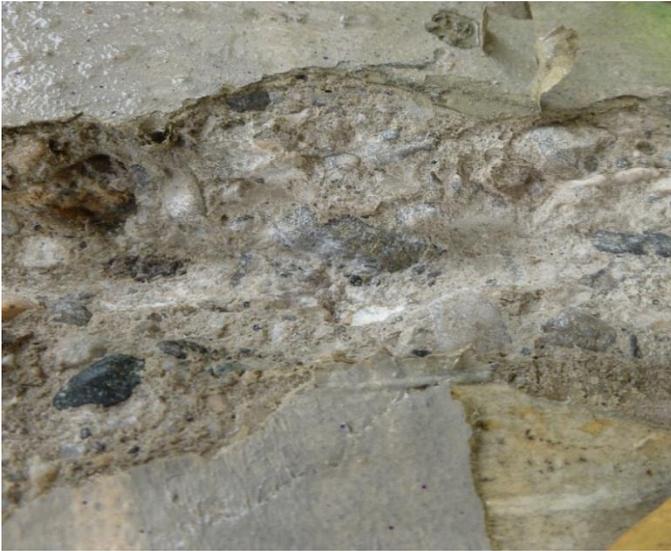
</div>	Elaboró: FERNANDO MOYANO					
	Tipo	Física		Química		x
	Lesión	Fisuras		Corrosión acero		
	Material	Concreto				
	Lugar	COLUMNAS				
	Características y síntomas de la lesión					
	Se realiza una inspección visual para revisar el frente de carbonatación presente en la estructura del puente vehicular.					
	Investigación y/o ensayo					
	Ensayos: Prueba con Fenolftaleína, Inspección visual.					
	Observación: Se encuentra el frente de carbonatación a 20 mm después de 17 minutos de inspección.					
Análisis de la causa						
Del efecto: Se revisa el estado de la estructura debido a la exposición continua al Dióxido de Carbono CO ₂ , el cual actúa como elemento agresor en la pasta de concreto corroyendo el acero de refuerzo.						
De la causa: El Dióxido de carbono un componente químico que penetra por los capilares del concreto hasta llegar al medio alcalino en el cual reside el acero de refuerzo cambiando su nivel de pH.
