EVALUACIÓN DE PRESENCIA DE CARBONATACIÓN EN LOS PUENTES
VEHICULARES DE LA ZONA PUENTE ARANDA, KENNEDY Y ENGATIVÁ.

UNIVERSIDAD CATOLICA DE COLOMBIA
FACULTAD DE INGENIERIA
PROGRAMA DE INGENIERIA CIVIL
BOGOTA D.C.
2015

Trabajo de grado para optar título de Ingeniero Civil

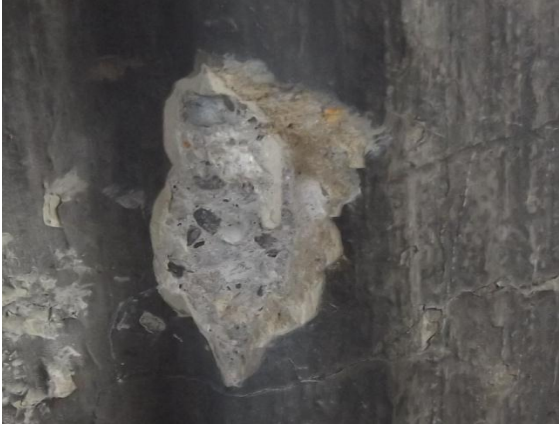
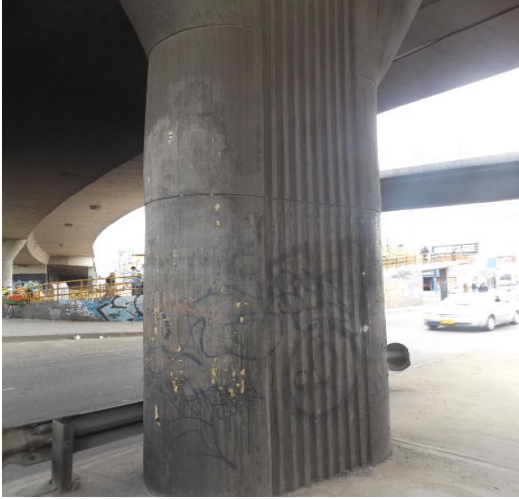
FOTOGRAFÍA		Ficha N°	2	Fecha	14	04	15
Descripción Lesión

Lesión	Fisuras		Carbonatación	x	
		Material	Concreto				
		Lugar	Columna				
		Características y síntomas de la lesión					
		El puente presenta carbonatación, a pesar de que no hay acero a la vista.					
		Investigación y/o ensayo					
		Ensayos: Prueba con Fenolftaleína, Inspección visual.					
		Observación: Después de unos minutos, la zona donde se aplicó el reactivo no genera cambio de color por lo que se percibe que esta carbonado.					
		Análisis de la causa					
		Del efecto: El dióxido de carbono generado por el alto flujo vehicular especialmente de carga y transporte en este sector, genera carbonatación.					
		De la causa: El dióxido de carbono afecta la estructura especialmente las columnas que lo conforman.					
Muestra tomada en la pila del puente, ubicada sobre el separador de la Av. Boyacá en el costado oriental, sentido sur norte

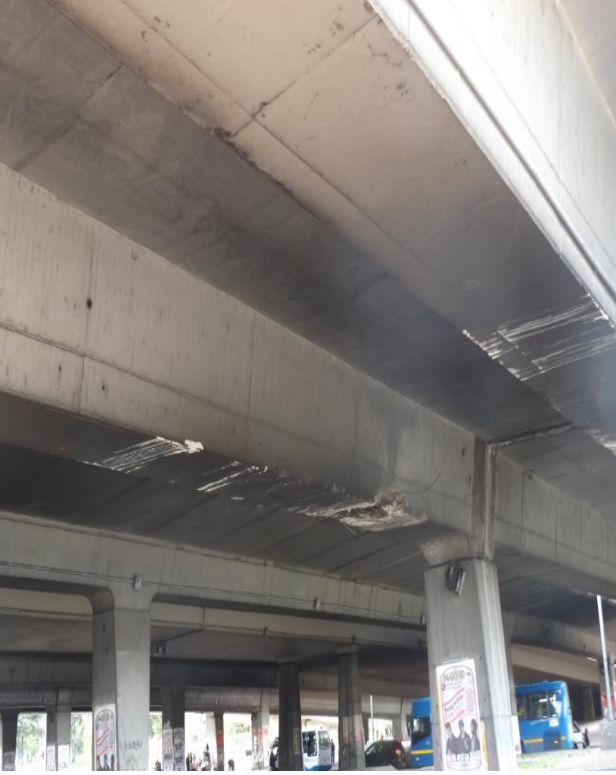
FOTOGRAFÍA		Ficha N°	3	Fecha	14	04	15
Descripción Lesión		Elaboró:		CAMILO AGUILAR MICHAEL VELASQUEZ			
		Tipo	Física	x	Química

Lesión	Fisuras	x	Corrosión acero		
		Material	Concreto				
		Lugar	Vigas				
		Características y síntomas de la lesión					
		El puente se encuentra carbonatado.					
		Investigación y/o ensayo					
		Ensayos: Prueba con Fenolftaleína, Inspección visual.					
		Observación: Debido al alto flujo vehicular de transporte de carga y personas por este corredor vial de la ciudad, ha causado el deterioro y descascamiento de la estructura.					
		Análisis de la causa					
		Del efecto: El dióxido de carbono generado por el alto flujo vehicular especialmente de carga y transporte en este sector, genera carbonatación.					
		De la causa: El dióxido de carbono afecta la estructura especialmente las vigas que lo conforman.

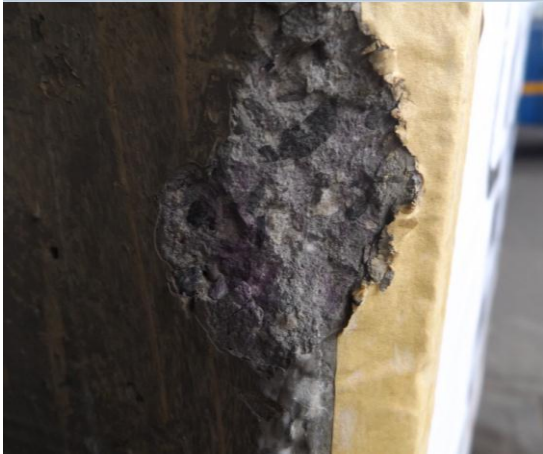
FOTOGRAFÍA		Ficha N°	4	Fecha	14	04	15
Descripción Lesión

Elaboró:		CAMILO AGUILAR MICHAEL VELASQUEZ			
		Tipo	Física	x	Química	x	
		Lesión	Suciedad	x	Carbonatación	x	
		Material	Concreto				
		Lugar	Columna				
		Características y síntomas de la lesión					
		Se realiza una inspección visual para revisar el frente de carbonatación presente en la estructura del puente vehicular.					
		Investigación y/o ensayo					
		Ensayos: Prueba con Fenolftaleína, Inspección visual.					
		Observación: Adquiere una tonalidad rosácea, debido a que el concreto se encuentra sano.					
		Análisis de la causa					
		Del efecto:					
		De la causa:					
 		Muestra tomada en la pila del puente, ubicada sobre el costado oriental de la Av. Boyacá, sentido Sur-Norte.

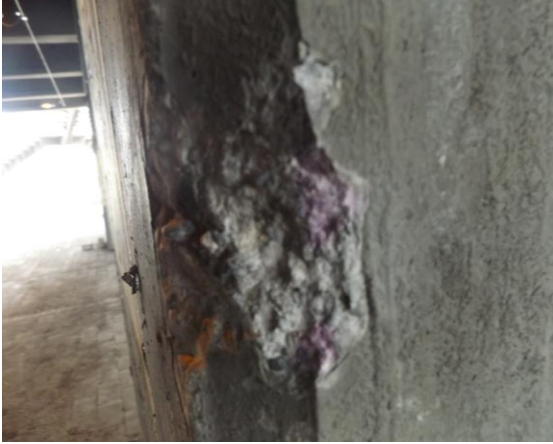
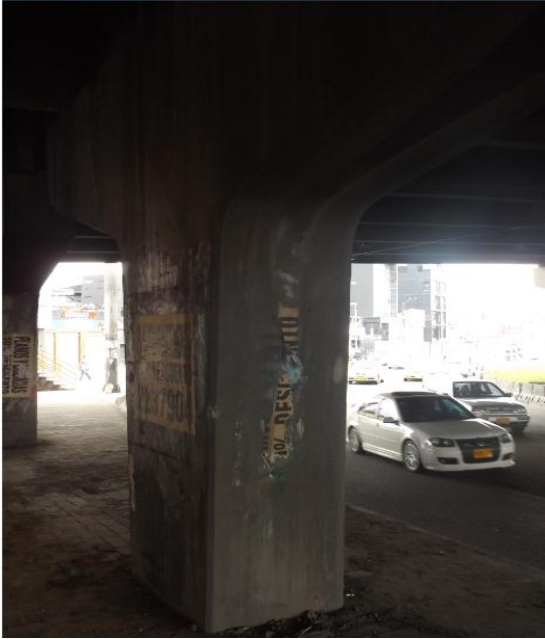
FOTOGRAFÍA		Ficha N°	5	Fecha	21	04	15
Descripción Lesión

Elaboró:		CAMILO AGUILAR MICHAEL VELASQUEZ			
		Tipo	Física	x	Química	x	
		Lesión	Suciedad	x	Carbonatación	x	
		Material	Concreto				
		Lugar	Columna				
Características y síntomas de la lesión							
Se realiza una inspección visual para revisar el frente de carbonatación presente en la estructura del puente vehicular.							
Investigación y/o ensayo							
Ensayos: Prueba con Fenolftaleína, Inspección visual.							
Observación: Adquiere una tonalidad rosácea, debido a que el concreto se encuentra sano.							
Análisis de la causa							
Del efecto:							
De la causa:							
<p>Muestra tomada en la pila del puente, ubicada sobre el costado oriental de la Av. Boyacá, sentido Sur-Norte.</p>

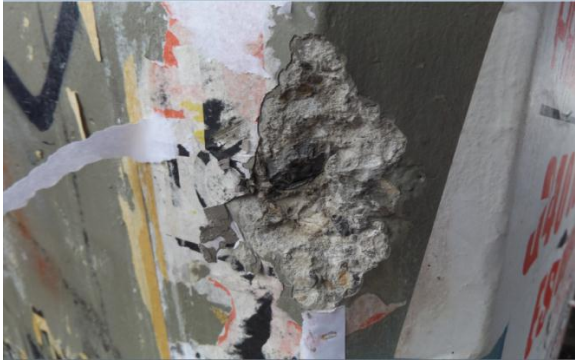
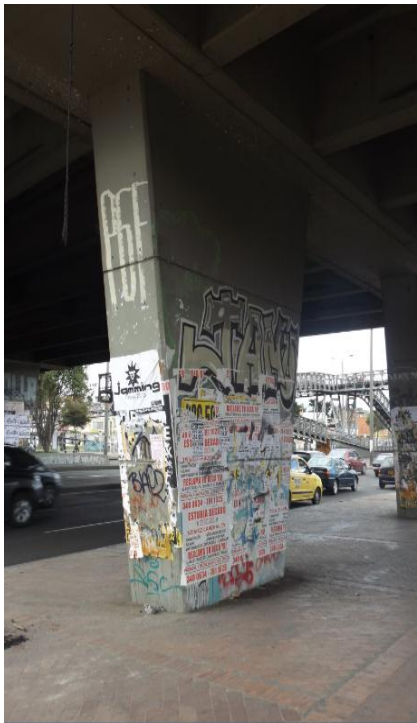
4. PATOLOGÍAS							
FOTOGRAFÍA	Ficha N°	6	Fecha	21	04	15	
Descripción Lesión	Elaboró:		CAMILO AGUILAR MICHAEL VELASQUEZ				
<div style="display: flex; flex-direction: column; align-items: center;">

</div> <p style="text-align: center; margin-top: 10px;">Muestra tomada en la pila del puente a un 1/3 de la luz, ubicada sobre el costado Sur de la Calle 80.</p>	Tipo	Física	x	Química	x		
	Lesión	Suciedad	x	Carbonatación	x		
	Material	Concreto					
	Lugar	Columna					
	Características y síntomas de la lesión						
	El concreto se ha ido desprendiendo generando descascaramiento del material de las columnas.						
	Investigación y/o ensayo						
	Ensayos: Prueba con Fenolftaleína, Inspección visual.						
	Observación: Después de unos minutos, la zona donde se aplicó el reactivo no genera cambio de color por lo que se percibe que esta carbonado.						
	Análisis de la causa						
Del efecto: El daño no ha sido radical. El dióxido de carbono generado por el alto flujo vehicular especialmente de carga y transporte en este sector, genera carbonatación.

De la causa: El dióxido de carbono ha sido el ente principal del deterioro de la estructura.

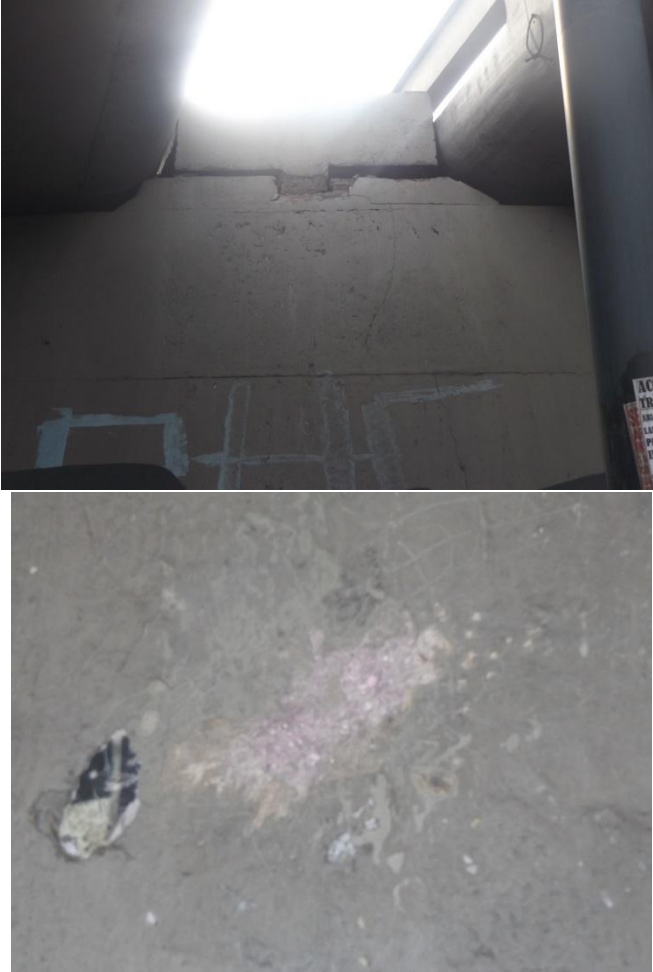
4. PATOLOGÍAS						
FOTOGRAFÍA	Ficha N°	9	Fecha	21	04	15
Descripción Lesión	Elaboró:		CAMILO AGUILAR MICHAEL VELASQUEZ

Tipo	Física	x	Química	x	
	Lesión	Fisuras	x	Carbonatación	X	
	Material	Concreto				
	Lugar	Columna				
	Características y síntomas de la lesión					
	El estribo del puente muestra un desprendimiento del concreto de recubrimiento, lo cual nos indica que ha aunque no hay carbonatación en la zona en la cual se aplicó la fenolftaleína, si puede estar iniciando un proceso de carbonatación.					
	Investigación y/o ensayo					
	Ensayos: Prueba con Fenolftaleína, Inspección visual.					
	Observación: La prueba con fenolftaleína se realizo sobre una de las pilas del puente, no presenta carbonatación.					
	Análisis de la causa					
Del efecto: Se revisa el estado de la estructura debido a la exposición continua al Dióxido de Carbono CO ₂ el cual actúa como elemento agresor en la pasta de concreto corroyendo el acero de refuerzo.

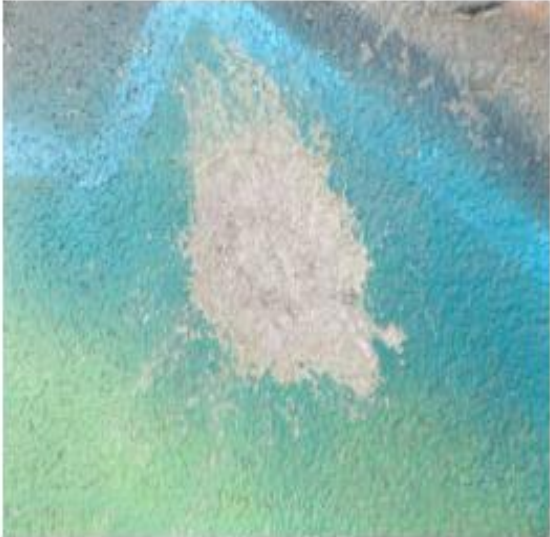
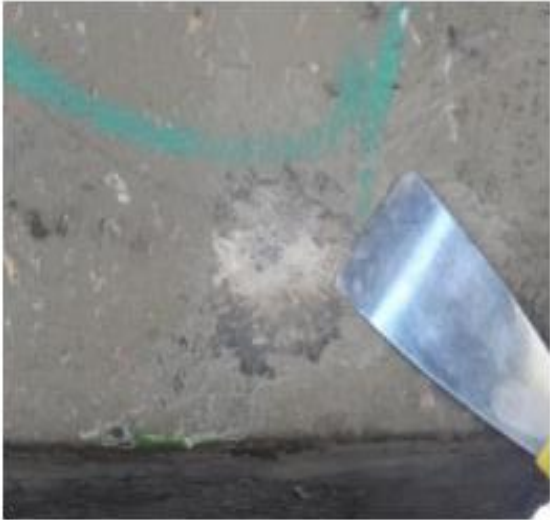
FOTOGRAFÍA							
Descripción Lesión	Ficha N°	10	Fecha	21	04	15	
<div style="text-align: center;">

</div>	Elaboró:		CAMILO AGUILAR MICHAEL VELASQUEZ				
	Tipo	Física		Química		x	
	Lesión	Suciedad		Carbonatación		x	
	Material	Concreto					
	Lugar	Columna					
	Características y síntomas de la lesión						
	Se realiza una inspección visual para revisar el frente de carbonatación presente en la estructura del puente vehicular. La prueba de fenolftaleína determina que el lugar en el cual tomamos la muestra ya ha entrado en un proceso de carbonatación.						
	Investigación y/o ensayo						
	Ensayos: Prueba con Fenolftaleína, Inspección visual.						
	Observación: Presenta Carbonatación en la capa superficial del elemento, es decir en los primeros milímetros del recubrimiento del acero						
Análisis de la causa							
Del efecto: Se revisa el estado de la estructura debido a la exposición continua al Dióxido de Carbono CO ₂ el cual actúa como elemento agresor en la pasta de concreto corroyendo el acero de refuerzo.

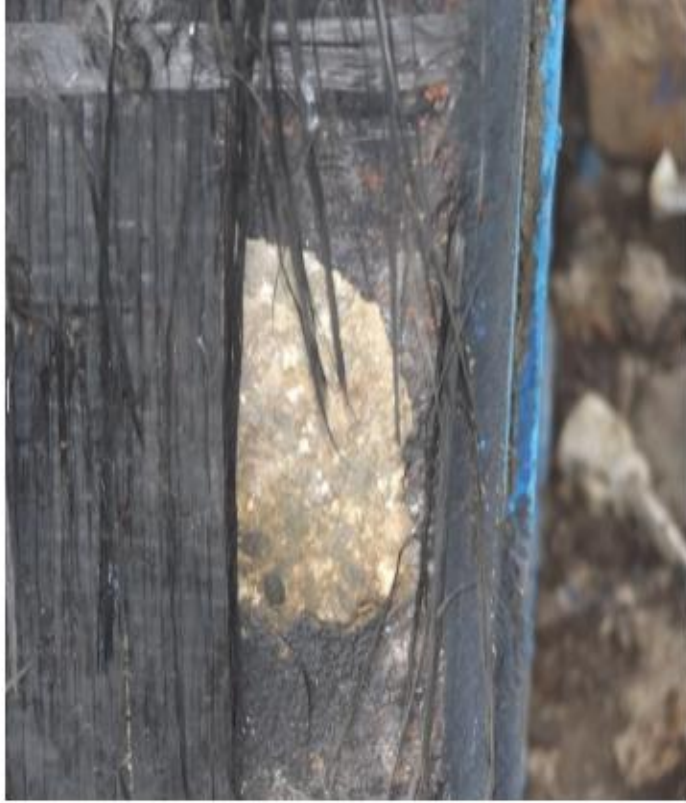
FOTOGRAFÍA		Ficha N°	11	Fecha	21	04	15
Descripción Lesión		Elaboró:		CAMILO AGUILAR MICHAEL VELASQUEZ

<p>Muestra tomada en columna deteriorada por la quema de materiales por habitantes de calle.</p>	Tipo	Física	x	Química	x		
	Lesión	Suciedad	x	Carbonatación	x		
	Material	Concreto					
	Lugar	Columna					
	Características y síntomas de la lesión						
	Se realiza una inspección visual para revisar el frente de carbonatación presente en la estructura del puente vehicular. La estructura presenta quemaduras en la capa superficial del concreto.						
	Investigación y/o ensayo						
	Ensayos: Prueba con Fenolftaleína, Inspección visual.						
	Observación: Presenta Carbonatación en la capa superficial del elemento, es decir en los primeros milímetros del recubrimiento del acero						
	Análisis de la causa						
Del efecto: No hay un cambio de coloración en el concreto, este presenta carbonatación.

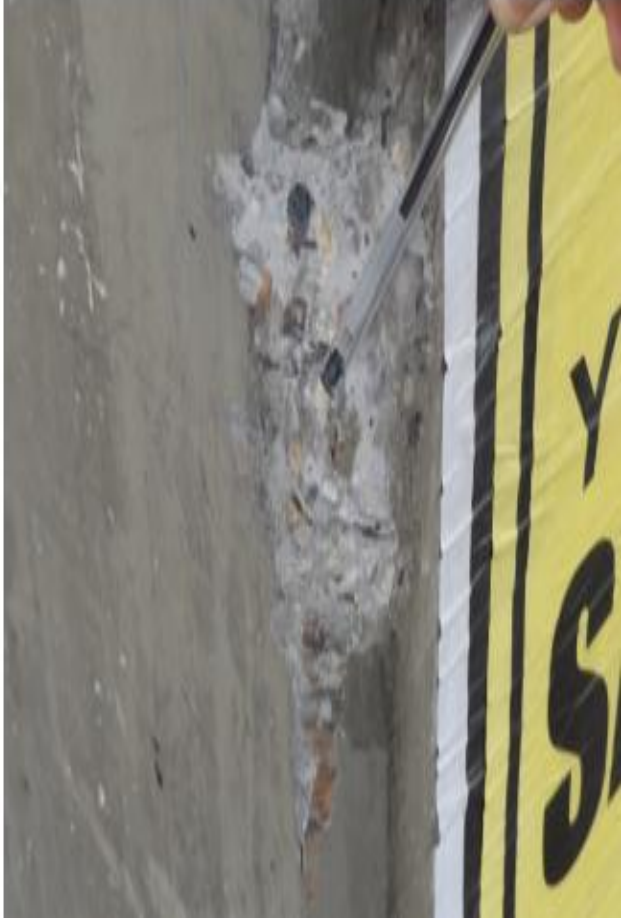
<p data-bbox="191 1373 894 1493">La prueba se realiza sobre una pila del puente, esta presenta un pequeño recubrimiento con mortero. La prueba realizada con la fenolftaleína indica que la estructura presenta carbonatación</p>	Tipo	Física	Química	x	
	Lesión	Suciedad	Carbonatación	x	
	Material	Concreto			
	Lugar	Columna			
	Características y síntomas de la lesión				
	Se realiza una inspección visual para revisar el frente de carbonatación presente en la estructura del puente vehicular.				
	Investigación y/o ensayo				
	Ensayos: Prueba con Fenolftaleína, Inspección visual.				
	Observación: Presenta Carbonatación en la capa superficial del elemento, es decir en los primeros milímetros del recubrimiento del acero.				
	Análisis de la causa				
Del efecto: Se revisa el estado de la estructura debido a la exposición continua al Dióxido de Carbono CO ₂ el cual actúa como elemento agresor en la pasta de concreto corroyendo el acero de refuerzo.

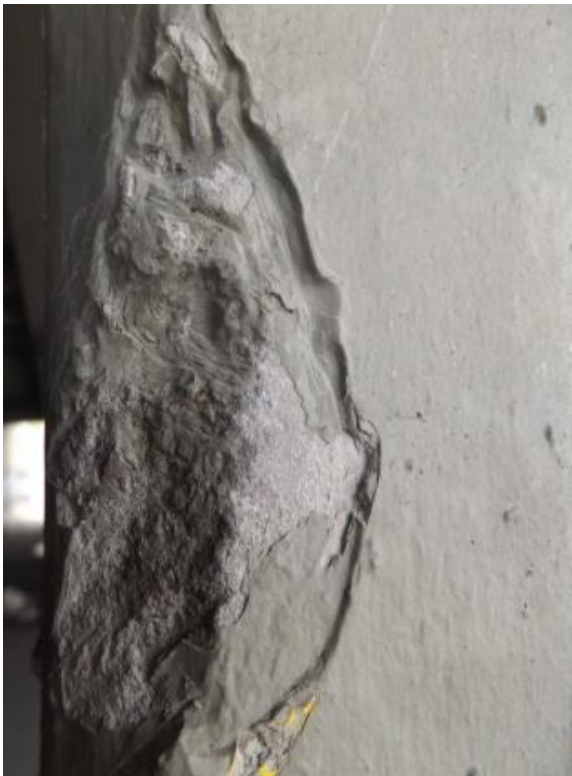
FOTOGRAFÍA		Ficha N°	13	Fecha	21	04	15
<p align="center">Descripción Lesión</p>

<p align="center">Muestra tomada en la pila central del puente</p>		Elaboró:		CAMILO AGUILAR MICHAEL VELASQUEZ			
		Tipo	Física	X	Química	x	
Lesión	Fisuras	X	Carbonatación	x			
Material	Concreto						
Lugar	Columna						
Características y síntomas de la lesión							
Se realiza una inspección visual para revisar el frente de carbonatación presente en la estructura del puente vehicular.							
Investigación y/o ensayo							
Ensayos: Prueba con Fenolftaleína, Inspección visual.							
Observación: Presenta Carbonatacion en la capa superficial del elemento, es decir en los primeros milímetros del recubrimiento del acero.							
Análisis de la causa							
Del efecto: Se revisa el estado de la estructura debido a la exposición continua al Dióxido de Carbono CO ₂ el cual actúa como elemento agresor en la pasta de concreto corroyendo el acero de refuerzo.

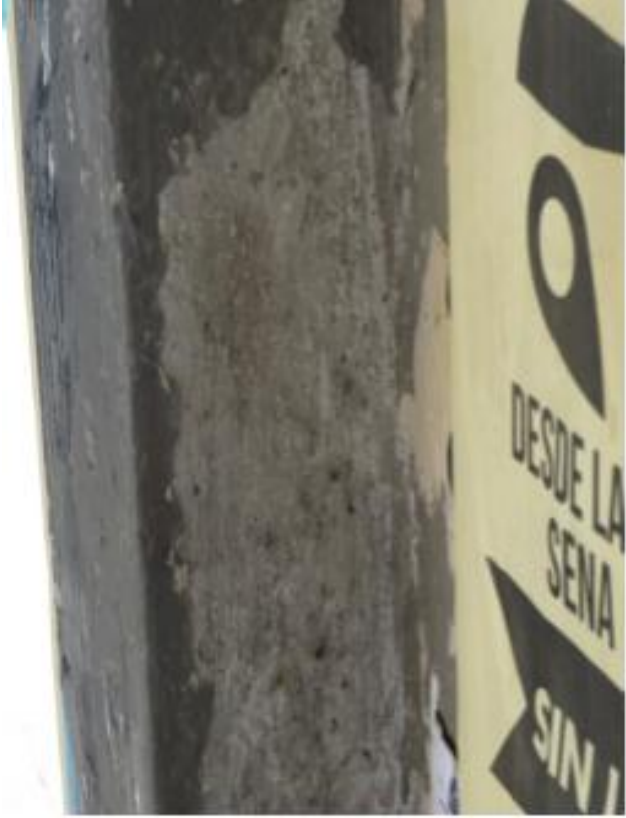
FOTOGRAFÍA		Ficha N°	14	Fecha	14	04	15
Descripción Lesión		Elaboró:		CAMILO AGUILAR MICHAEL VELASQUEZ			
		Tipo	Física		Química	x

Lesión	Suciedad		Carbonatación	x	
		Material	Concreto				
		Lugar	Columna				
		Características y síntomas de la lesión					
		Se realiza una inspección visual para revisar el frente de carbonatación presente en la estructura del puente vehicular.					
		Investigación y/o ensayo					
		Ensayos: Prueba con Fenolftaleína, Inspección visual.					
		Observación: Presenta Carbonatación en la capa superficial del elemento, es decir en los primeros milímetros del recubrimiento del acero.					
		Análisis de la causa					
		Del efecto: Se revisa el estado de la estructura debido a la exposición continua al Dióxido de Carbono CO ₂ el cual actúa como elemento agresor en la pasta de concreto corroyendo el acero de refuerzo.					
		De la causa: El Dióxido de carbono un componente químico que penetra por los capilares del concreto hasta llegar al medio alcalino en el cual reside el acero de refuerzo cambiando su nivel de pH.

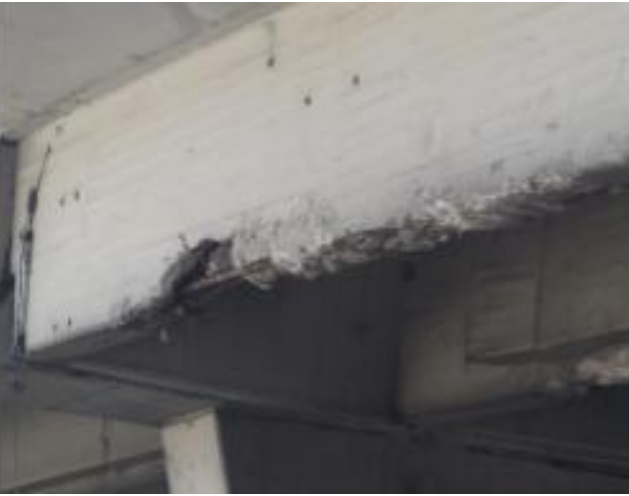
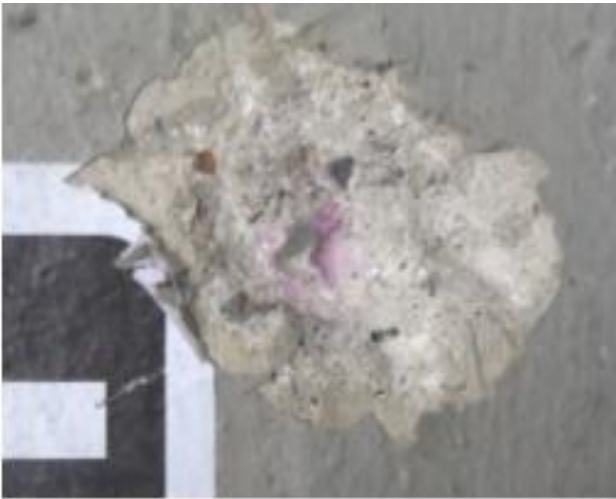
<p data-bbox="203 1423 889 1512">Muestra tomada en la pila del puente, ubicada sobre el separador de los carriles de la Av. NQS en el costado oriental, sentido sur – norte.</p>	Tipo	Física	X	Química	x	
	Lesión	Fisuras	X	Carbonatación	x	
	Material	Concreto				
	Lugar	Columna				
	Características y síntomas de la lesión					
	Se realiza una inspección visual para revisar el frente de carbonatación presente en la estructura del puente vehicular.					
	Investigación y/o ensayo					
	Ensayos: Prueba con Fenolftaleína, Inspección visual.					
	Observación: Las vigas presentan desprendimiento del recubrimiento del acero, dejándolo expuesto a la intemperie lo que puede generar un deterioro prematuro de los elementos estructurales en general.					
	Análisis de la causa					
Del efecto: Se revisa el estado de la estructura debido a la exposición continua al Dióxido de Carbono CO ₂ el cual actúa como elemento agresor en la pasta de concreto corroyendo el acero de refuerzo. Esto puede generar un aumento en el volumen del acero lo que puede generar esfuerzos de tensión dentro de las vigas generando fisuras en estos elementos estructurales.

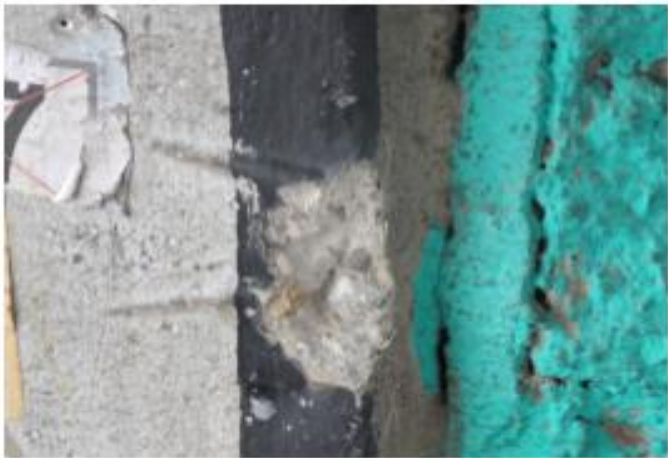
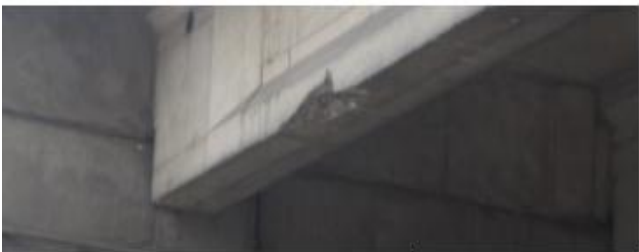
FOTOGRAFÍA	Ficha N°	16	Fecha	14	04	15
Descripción Lesión	Elaboró:		CAMILO AGUILAR MICHAEL VELASQUEZ			
	Tipo	Física	X	Química	x

<p>Muestra tomada en la pila central del puente.</p>

<p>Desprendimiento de concreto en vigas.</p>	Lesión	Fisuras	X	Carbonatación	x	
	Material	Concreto				
	Lugar	Columna				
	Características y síntomas de la lesión					
Se realiza una inspección visual para revisar el frente de carbonatación presente en la estructura del puente vehicular.						
Investigación y/o ensayo						
Ensayos: Prueba con Fenolftaleína, Inspección visual.						
Observación: Las vigas presentan desprendimiento del recubrimiento del acero, dejándolo expuesto a la intemperie lo que puede generar un deterioro prematuro de los elementos estructurales en general.						
Análisis de la causa						
Del efecto: Se revisa el estado de la estructura debido a la exposición continua al Dióxido de Carbono CO ₂ el cual actúa como elemento agresor en la pasta de concreto corroyendo el acero de refuerzo. Esto poder generar un aumento en el volumen del acero lo que puede generar esfuerzos de tensión dentro de las vigas generando fisuras en estos elementos estructurales.

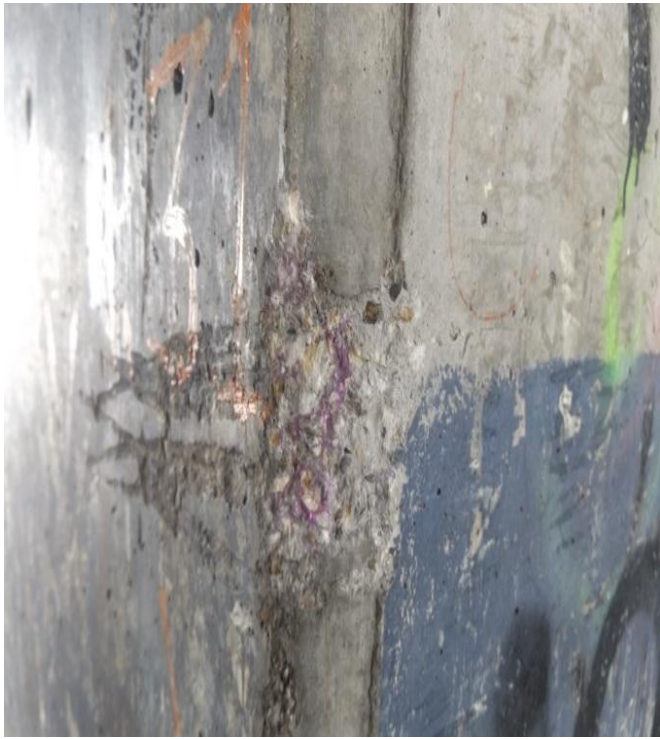
Tipo	Física	Química	x	
	Lesión	Fisuras	Corrosión acero		
	Material	Concreto			
	Lugar	Columna			
	Características y síntomas de la lesión				
	Se realiza una inspección visual para revisar el frente de carbonatación presente en la estructura del puente vehicular.				
	Investigación y/o ensayo				
	Ensayos: Prueba con Fenolftaleína, Inspección visual.				
	Observación: Presento después de 1 minuto coloración rosácea indicando que su pH es básico, y que no hay frente de carbonatación.				
	Análisis de la causa				
Del efecto:					
De la causa:

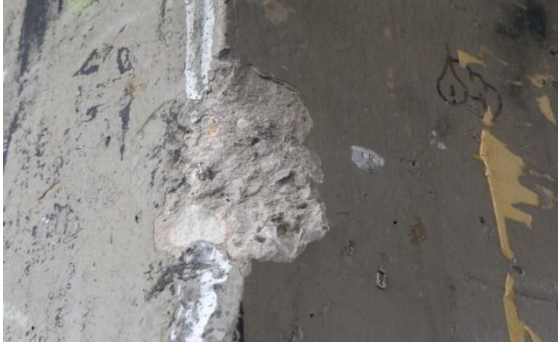
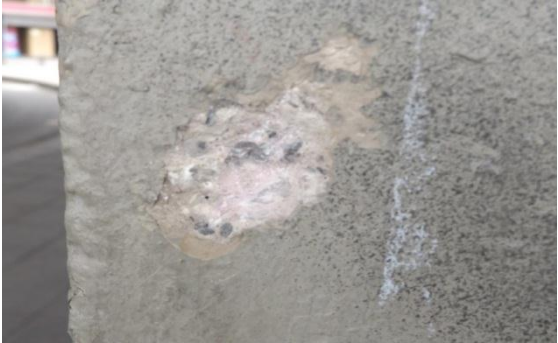
Tipo	Física		Química	x
	Lesión	Fisuras		Corrosión acero	
Material	Concreto				
Lugar	Columna				
Características y síntomas de la lesión					
Se realiza una inspección visual para revisar el frente de carbonatación presente en la estructura del puente vehicular.					
Investigación y/o ensayo					
Ensayos: Prueba con Fenolftaleína, Inspección visual.					
Observación: Presenta Carbonatación en la capa superficial del elemento, es decir en los primeros milímetros del recubrimiento del acero.					
Análisis de la causa					
Del efecto: Se revisa el estado de la estructura debido a la exposición continua al Dióxido de Carbono CO ₂ el cual actúa como elemento agresor en la pasta de concreto corroyendo el acero de refuerzo.					
De la causa: El Dióxido de carbono un componente químico que penetra por los capilares del concreto hasta llegar al medio alcalino en el cual reside el acero de refuerzo cambiando su nivel de pH.
