**DIAGNOSTICO DE OPERACIÓN DE LA PLANTA DE TRATAMIENTO DE
AGUA RESIDUAL DOMESTICA CONSTRUIDA EN EL MUNICIPIO DE CUMARAL
EN EL DEPARTAMENTO DEL META**

UNIVERSIDAD CATÓLICA DE COLOMBIA

PROGRAMA DE ESPECIALIZACIÓN EN RECURSOS HÍDRICOS

Trabajo de grado para obtener el título de especialista en Recursos Hídricos.

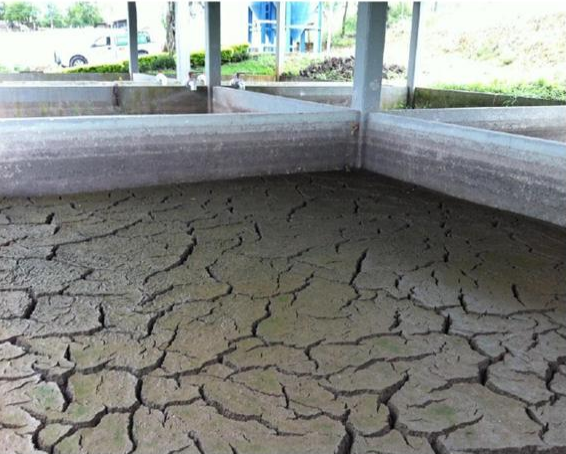
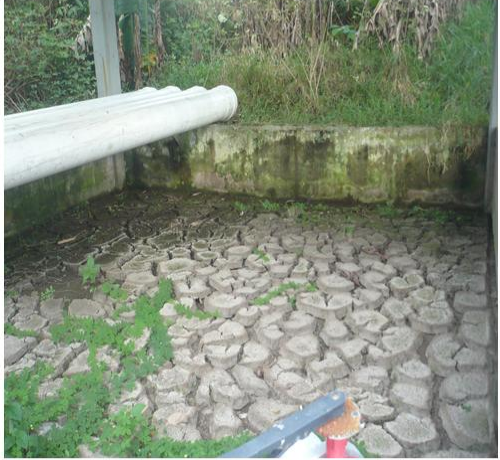
Figura 4. Registro comparativo tanques lechos de secado

3.2.2.3. Instalaciones hidráulicas y estructuras metálicas. El operador no realiza mantenimiento preventivo a la estructura y se evidencia incumpliendo referente al manual de operación, donde se recomienda mantener limpias y en buen estado de todas las estructuras metálicas tales como (barandas, láminas de piso, puertas, tapas, tanques esperadores de lodos y

<p>Fotográfica del tanque lechos de secado Fuente : Archivo de operador de planta año 2014</p>	<p>Fotográfica actual del tanque lechos de secado Fuente: Autor</p>

Tal es el caso de los tanques lechos de secado, pues la figura 4 se evidencia su deterioro, siendo necesario implementar una optimización a los procesos para cumplir con las remociones requerida con respecto a la operación.

En relación a las instalaciones hidráulicas y estructuras metálicas, se recomienda que las instalaciones hidráulicas, se mantengan libres de óxido y corrosión lo cual se logra con la implementación de un buen aseo y aplicando pintura epóxica, lubricación de su maquinaria interna que permitirá un dominio fácil de operación.
