# Rettung für das Markttor von Milet

Schadensanalysen an Marmor, Mörtel und Stahl

**Siegfried Siegesmund, Joerg Ruedrich**

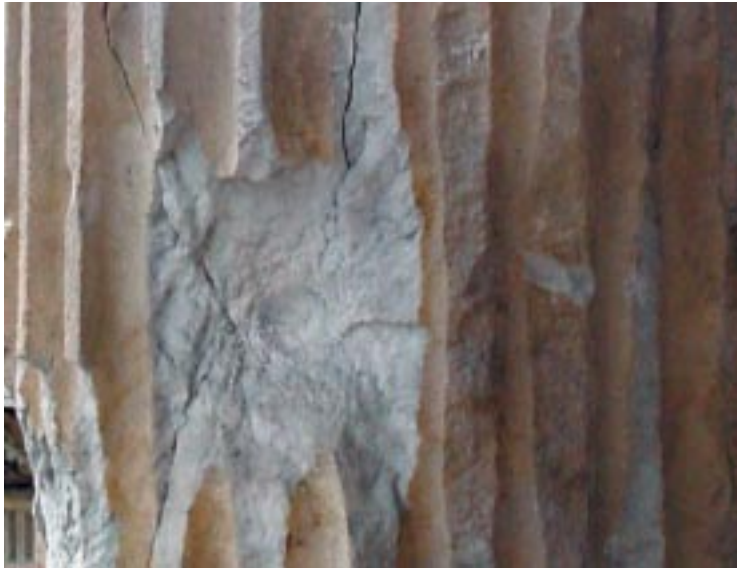
Abbildung 2:  
Risse in den Säulen und  
Abplatzungen durch  
Bombentreffer

Während des Zweiten Weltkrieges wurde das Tor durch einen Luftminentreffer trotz Schutzmauerung schwer beschädigt. Die Explosion zerstörte das Dach und das Oberlicht über dem Markttor, ließ durch die Wucht den rechten Flügel des Tores überwiegend einstürzen und verursachte Brandschäden. Weitere Schäden entstanden durch Schrapnelle und

Splitter, wie Abplatzungen und Einschlagkrater am gesamten Baukörper zeigen. Erst nachdem bereits ein Winter vergangen war, konnte das Tor durch ein Notdach geschützt werden. Umfangreiche Restaurierungsmaßnahmen wurden 1952 bis 1954 durchgeführt und versetzten das Markttor in den heutigen Zustand. Auch hier sind die Maßnahmen nicht dokumentiert und es können nach Aktenlage keinerlei Aussagen über Umfang, Art und Qualität der Ausbesserungsarbeiten und der verarbeiteten Materialien gemacht werden.

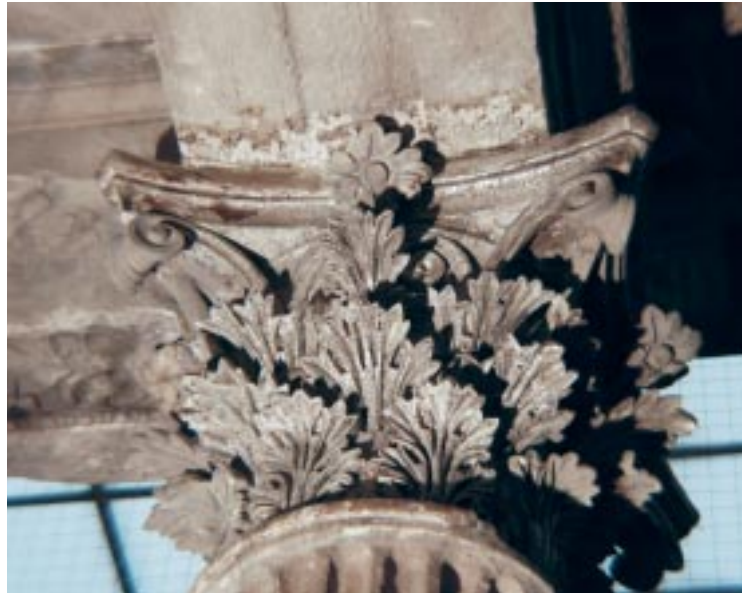
Abbildung 3:  
Alte Schutzanstriche im Bereich der Kapitelle führen zu deutlichen Verfärbungen

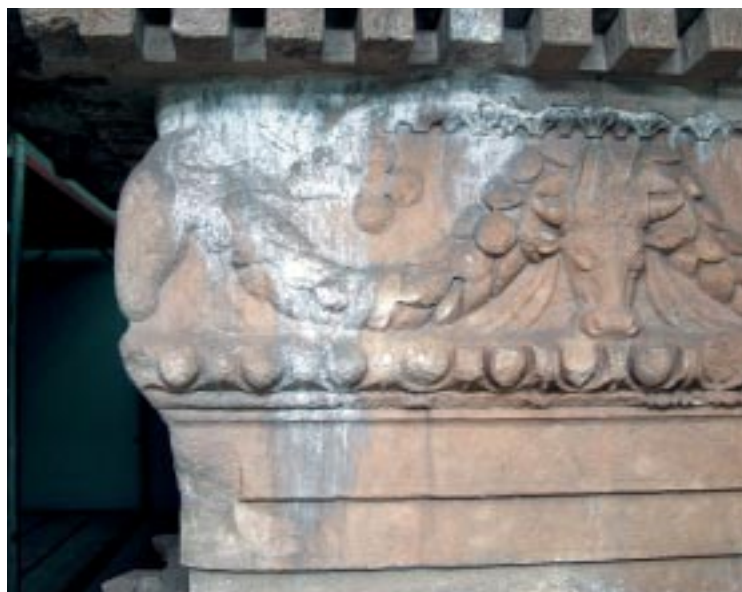
In mehreren Bereichen des Markttors, vor allem unterhalb des oberen Gurtgesimses und im Bereich der oberen Kapitelle und Säulen, zeigen sich tuffartige Sinterablagerungen. Die Sinterschichten sind auf die verwitterte Stein­oberfläche angewachsen (Abbildung 4). Auffallend ist, dass die Sinterschichten fahnenartig unterhalb feiner Haarris­se auftreten. Aufgrund der Ausprägung und Morphologie der Anlagerungen kann davon ausgegangen werden, dass es sich um Auswaschungen

Abbildung 4:  
Mörtelschleier und Sinterbildungen sind ein allgegenwärtiges Problem

von Bindemitteln handelt. Die Sinterbildungen weisen auf die erhöhte Feuchteinwirkung hin, die vermutlich auch die Korrosionen der Bewehrungen verursachte. Das Markttor weist deutliche strukturelle Schäden auf, die wahrscheinlich auf Verformungen zurückzuführen sind, wie zum Beispiel Risse in den Verbindungen zwischen Betonplatten und Marmorverkleidungen sowie an den Säulenfüßen auf den Stahlbetonplatten. Druck aus der Mitte der Säulen hat offensichtlich auch zu Abplatzungen an einigen Säulen geführt. Verformungsmessungen über die Risse (Abbildung 5) in einem Zeitraum von sechs Monaten lassen erkennen, dass die Maximalverformungen über den Rissen im Bereich von 0,21 Millimetern pro Meter liegen.

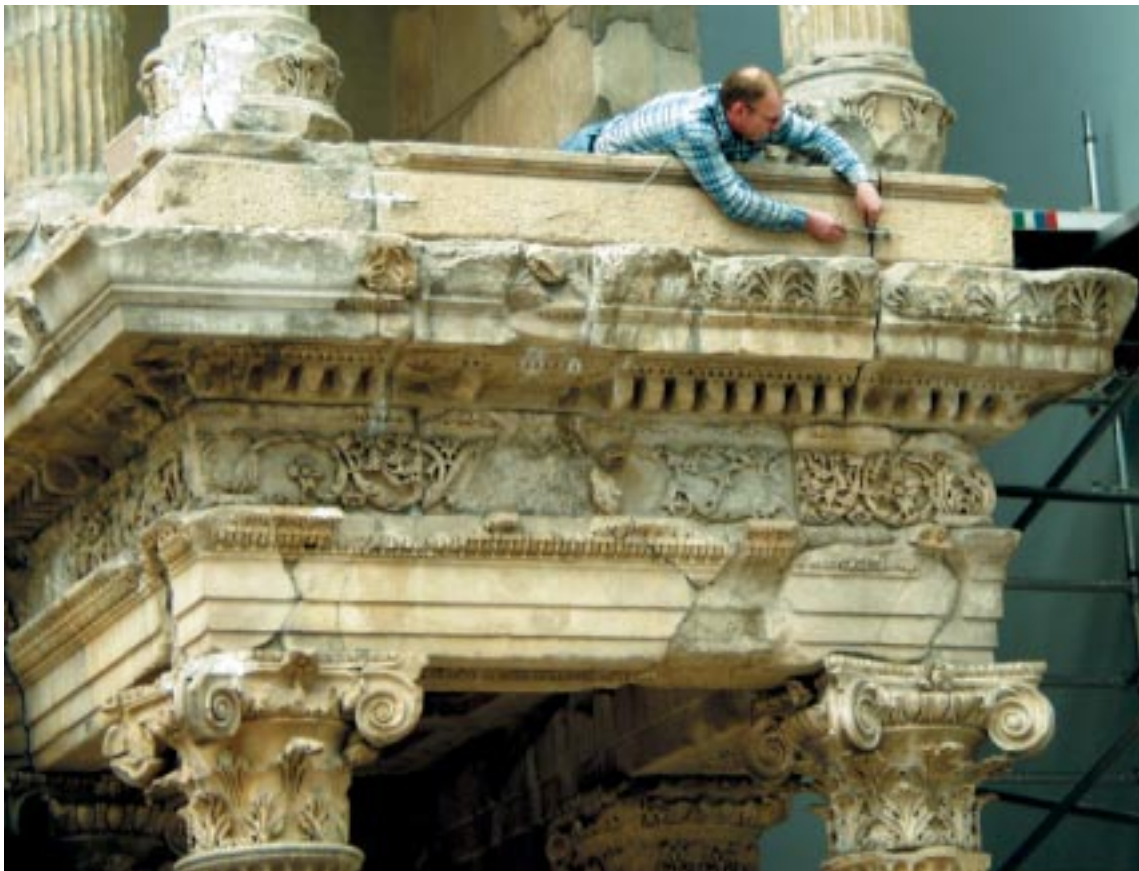
Abbildung 5:  
Dehnungsmesser  
zur Überprüfung der  
Bewegungen an  
statisch brisanten  
Rissen

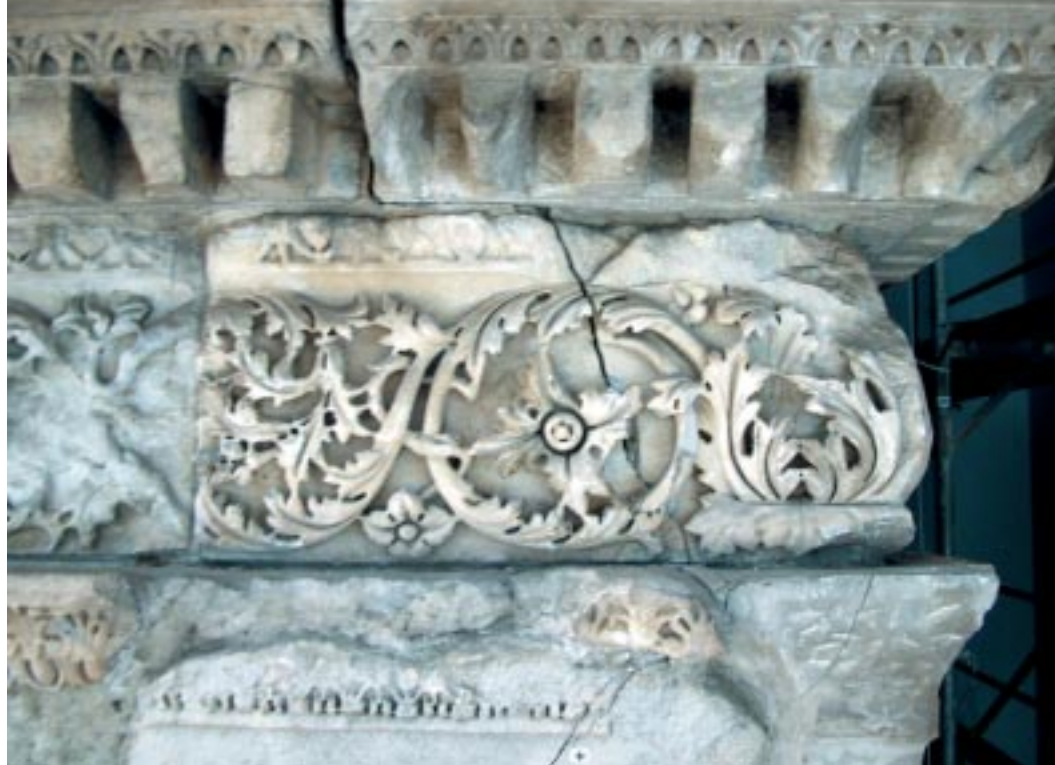
Wie Abbildung 6 zeigt, treten an statisch brisanten Stellen wie beispielsweise an den in die Rückwand greifenden Gebälken massi-

ve, umlaufende, bis zu mehreren Zentimetern mächtige Risse auf. Flächig nach unten orientierte Mörtelschleier sind an Rissysteme vor allem im Gebälk und an die Säulen gekoppelt. Durch Dübel und mineralische Mörtel fixierte Originalmarmorbruchstücke werden zum Teil nur noch durch Verspannung gehalten. Starke Gefügeschäden treten auch an den reich verzierten Ornamenten des Gebälkes, den Kapitellen sowie an den Kannelurstege der Säulen auf. Hier tritt ein Masseverlust durch »Abzuckern« der oberen Kornlagen auf. Am gesamten Markttor sind außerdem rostende Eisenteile zu sehen, die bereits Schäden wie Rostsprengung und Verfärbung durch Rostläufer verursacht haben.

Abbildung 6: Rissbildungen und Auflockerungszonen in konstruktiv brisanten Positionen

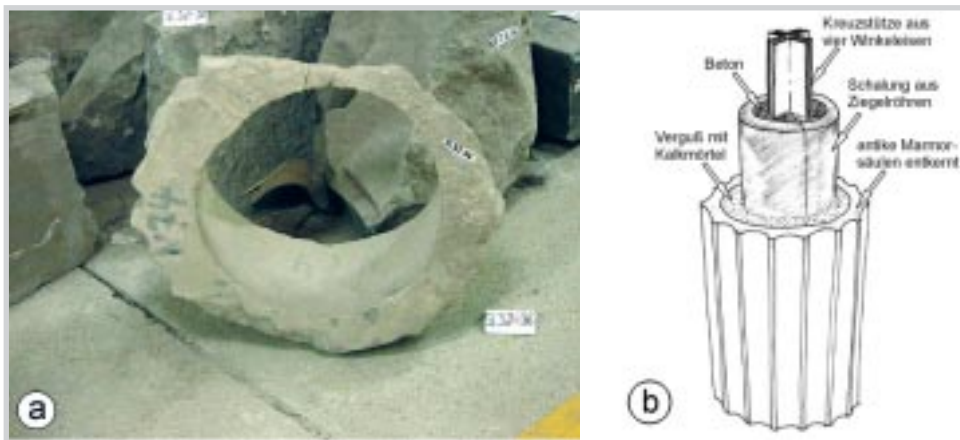
Abbildung 8: Aktueller Aufbau der Säulen des Markttors von Milet mit (a) ausgebohrtem Säulenrest des Markttors und b) schematischem Aufbau der Marmorsäulen am Gebäude mit Metallstützkonstruktion im Zentrum, umgeben von Beton, Ziegel und Kalkmörtel sowie äußerem Rand aus Originalmarmor (Mit freundlicher Genehmigung durch Dr. M. Pfanner)

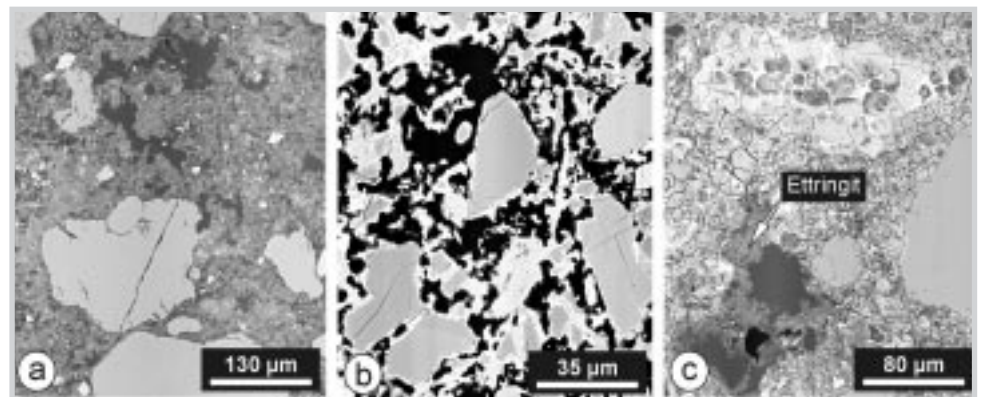
Jahren besitzen im Vergleich zu den anderen Kalkmörteln ein höheres Bindemittel/Zuschlag-Verhältnis. Das Bindemittel besitzt ferner einen deutlich höheren hydraulischen Anteil. Der Zuschlag der Zementmörtel besteht aus gerundeten bis leicht polygonalen Quarzkörnern mit einer Korngröße im Fein- bis Mittelsandbereich (0,063 bis 0,63 Millimeter). In den hydraulischen Bindemitteln wurden deutliche Gehalte von Calciumsilikathydraten und Zementklinkerresten nachgewiesen. In den Poren sind vereinzelt Ettringitkristalle feststellbar (Abbildung 9).

Abbildung 9: Elektronenmikroskopische Aufnahmen der verschiedenen, am Markt für Millet verbaute Ersatzmaterialien Kalkmörtel (a), Ziegel (b) und Beton (c)
