PRACTICA SUPERVISADA

Carrera de Ingeniería Civil

Titulo: Metodología de Supervisión Visual en Corredores de la Red de Acceso a Córdoba

Autor: Carrizo, Juan Loguer

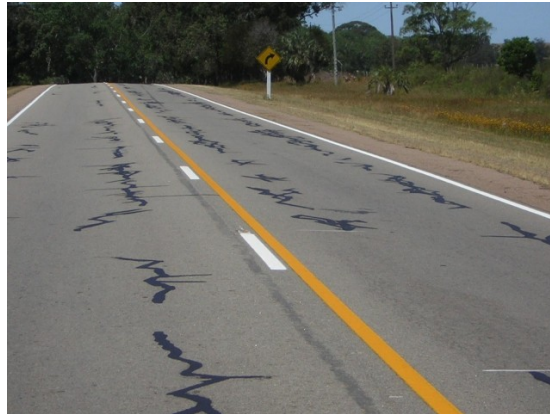
Corresponden a discontinuidades en la carpeta asfáltica, en la misma dirección de tránsito o transversales a él. Son indicios de la existencia de esfuerzos de tensión en alguna capa de la estructura, los cuales han superado la resistencia del material afectado. La localización de las fisuras dentro del carril puede ser un buen indicativo de la causa que las generó, ya que aquellas que se encuentran en zonas sujetas a carga pueden estar relacionadas a problemas de fatiga en toda la estructura o de alguna de sus partes.

Imagen N° 1 - Fisura longitudinal (FL, unidad de medida: m, Penalidad: m2-carril)

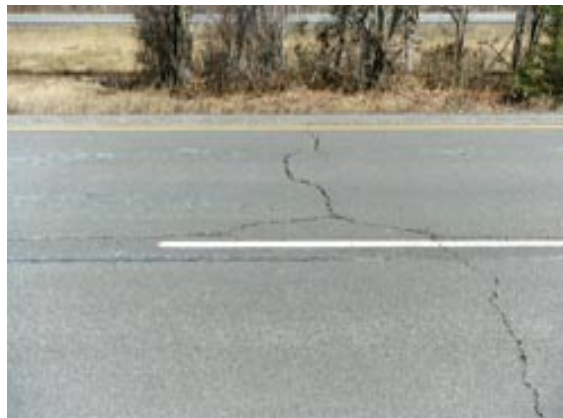
Imagen N° 2 - Fisura transversal (FL, unidad de medida: m, Penalidad: m2-carril)

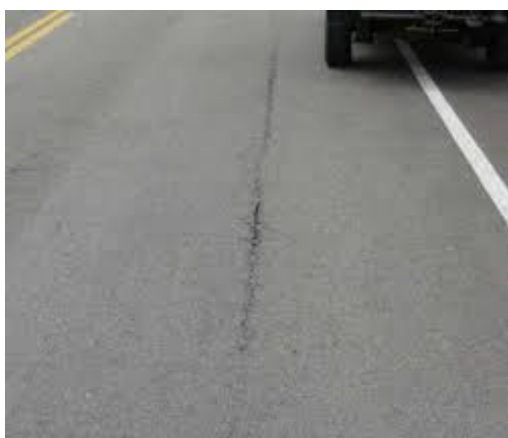
Imagen N° 3 - Fisura longitudinal en juntas de construcción (FCL, Unidad de medida: m², penalidades: m²-carril)

- Deficiencia en el corte vertical de las franjas construidas con anterioridad.
- Deficiencias de compactación de la zona de la junta.
- Unión entre materiales de diferente rigidez.

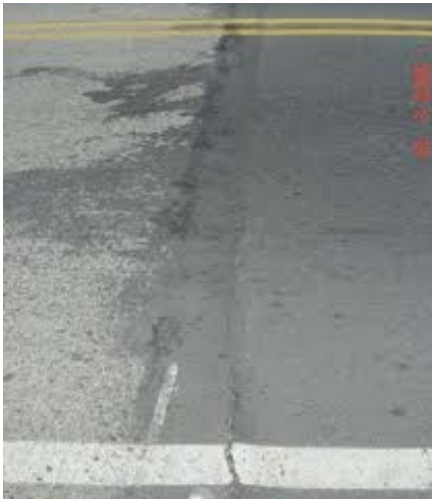
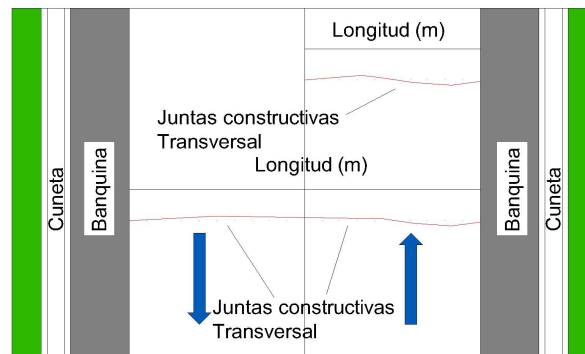
Imagen N° 4 - Fisura transversal en junta de construcción (FCT, Unidad de medida: m²-carril)

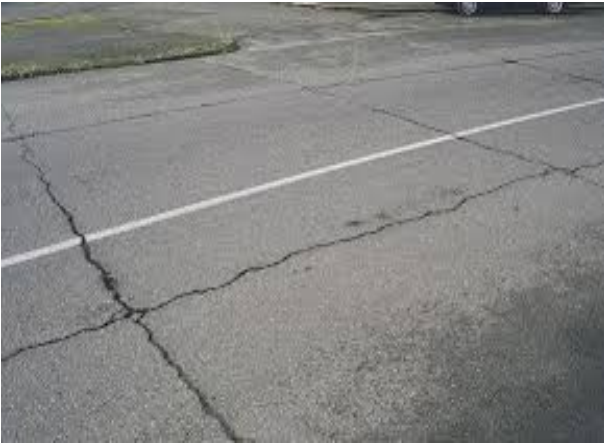
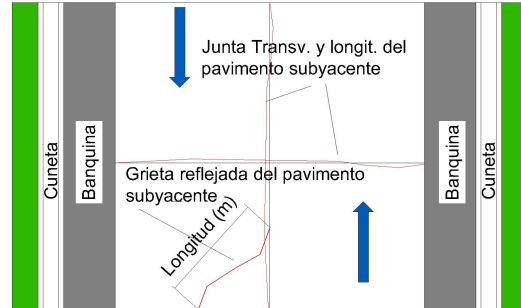
Imagen N° 5 - Fisuras por reflexión de juntas en placas de concreto (FJL o FJT, unidad de medida: m²-carril)

Causas: son generadas por los movimientos de las juntas entre las placas de concreto rígido o de los bloques formados por las grietas existentes en éste, debido a los cambios de temperatura y de humedad. Generalmente no se atribuyen a las cargas de tránsito, aunque éstas pueden provocar fisuración en las zonas aledañas incrementando la severidad del daño.

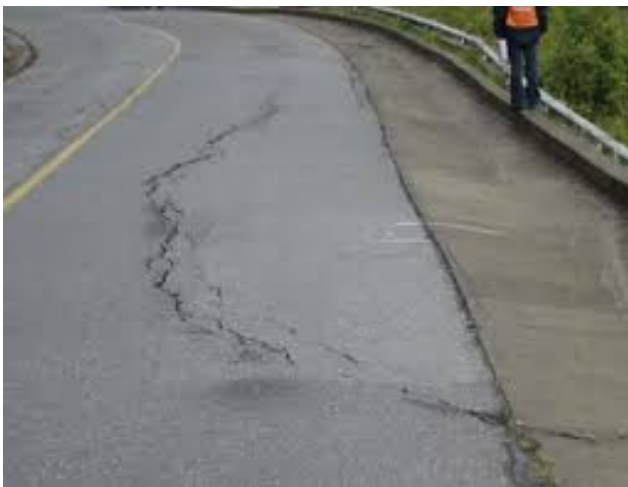
Imagen N° 6 - Fisura en medialuna (FML, Unidad de medida: m2, Penalidad: m2-carril)

- Falla lateral del talud en zonas de terraplén.
- Falla del talud en zonas de corte a media ladera.
- Ausencia o falla de obras de contención de la banca.
- Desecación producida por la presencia de árboles muy cerca al borde de la vía.
- Consolidación de los rellenos que acompañan las obras de contención.

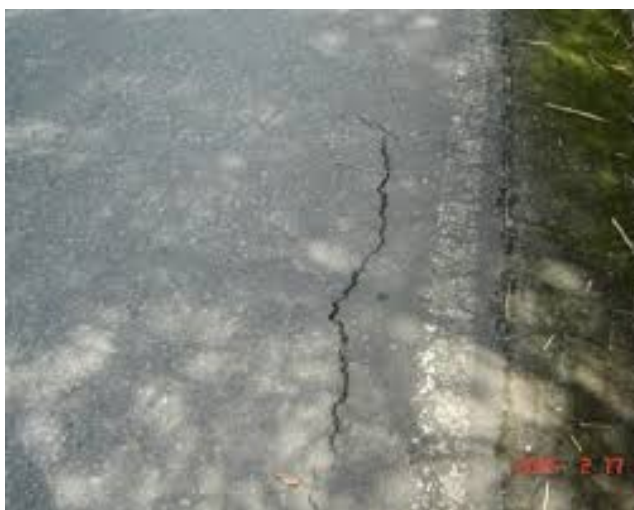
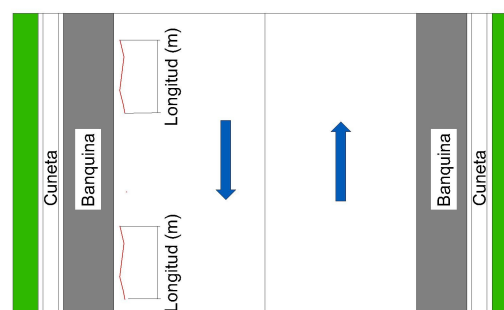
Imagen Nº 7 - Fisuras de borde (FBD, Unidad de medida: m2 carril)

Causas: La principal causa de este daño es la falta de confinamiento lateral de la estructura debido a la carencia de bordillos, anchos de banquina insuficientes o sobrecarpetas que llegan hasta el borde del carril y quedan en desnivel con la banquina; en estos casos la fisura es generada cuando el tránsito circula muy cerca del borde. Las fisuras que aparecen por estas causas generalmente se encuentran a distancias entre 0,3 m a 0,6 m del borde de la calzada.

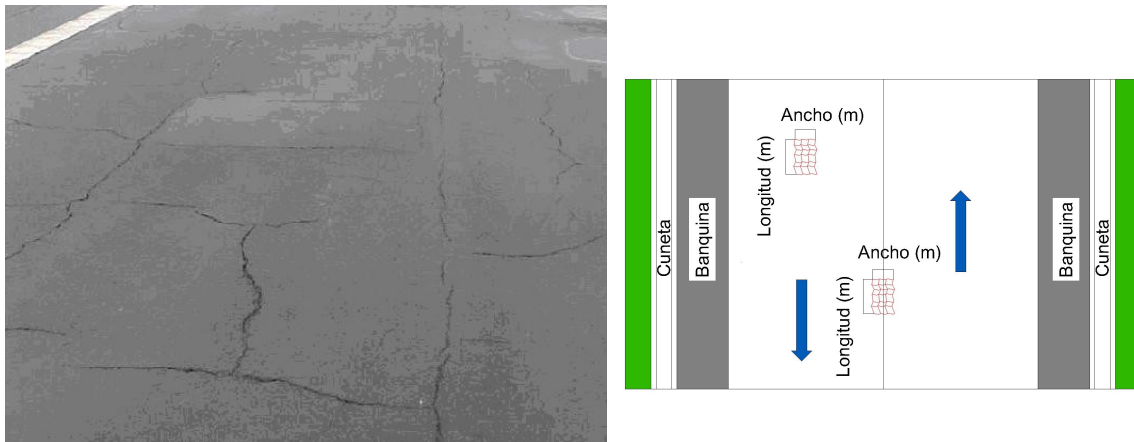
Imagen N° 8 - Fisuras en bloque (FB, Unidad de medida: m², Penalidad: m²-carril)

- La fisuración en bloque es causada principalmente por la contracción del concreto asfáltico debido a la variación de temperatura durante el día, lo cual se traduce en ciclos de esfuerzo-deformación sobre la mezcla. La presencia de estos tipos de fisuras indica que el asfalto se ha endurecido significativamente, lo cual sucede debido al envejecimiento de la mezcla o al uso de un tipo de asfalto inadecuado para las condiciones climáticas de la zona.
- Reflejo de grietas de contracción provenientes de materiales estabilizados como base.
- Combinación del cambio volumétrico del agregado fino de la mezcla asfáltica con el uso de un asfalto de baja penetración.

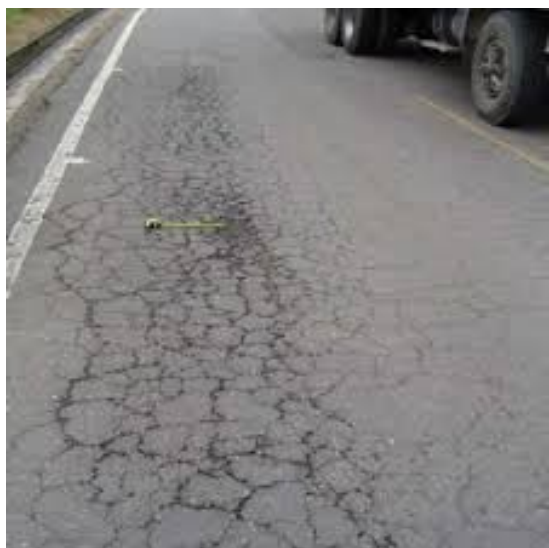
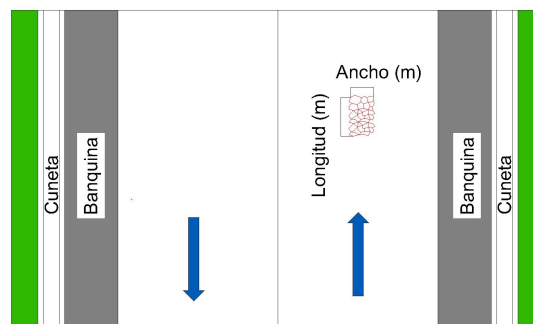
Imagen N° 9 - Piel de cocodrilo (PC, Unidad de medida: m², Penalidad: m²-carril)

La causa más frecuente es la falla por fatiga de la estructura o de la carpeta asfáltica principalmente debido a:

- Espesor de estructura insuficiente.
- Deformaciones de la subrasante.
- Rigidización de la mezcla asfáltica en zonas de carga (por oxidación del asfalto o envejecimiento).
- Problemas de drenaje que afectan los materiales granulares.
- Compactación deficiente de las capas granulares o asfálticas.
- Deficiencias en la elaboración de la mezcla asfáltica: exceso de mortero de mezcla, uso de asfalto de alta penetración (hace deformable la mezcla), deficiencia de asfalto en la mezcla (reduce el módulo).
- Reparaciones mal ejecutadas, deficiencias de compactación, juntas mal elaboradas e implementación de reparaciones que no corrigen el daño.

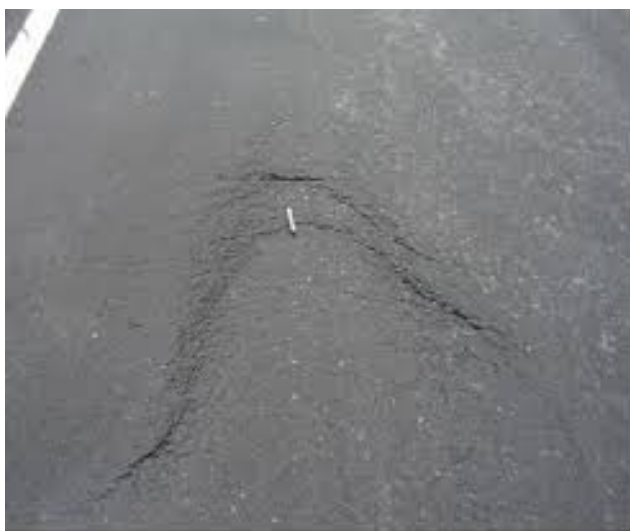
Imagen N° 10 - Fisuración por deslizamiento de capas (FDC, Unidad de medida: m², Penalidad: m²-carril)

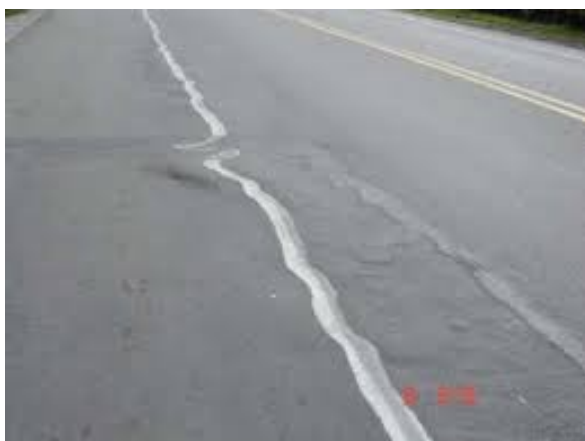
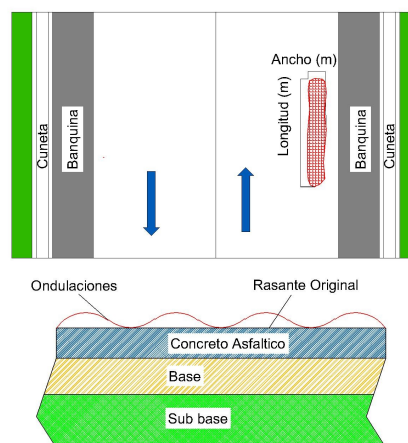
Imagen N° 11 - Ondulación (OND, unidad de medida: Hm)

Otra causa puede estar asociada a un exceso de humedad en la subrasante, en cuyo caso el daño afecta toda la estructura del pavimento. Además también puede ocurrir debido a la contaminación de la mezcla asfáltica con finos o materia orgánica.

- Pérdida de estabilidad de la mezcla asfáltica.
- Exceso de compactación de la carpeta asfáltica.
- Exceso o mala calidad del asfalto.
- Insuficiencia de triturados (caras fracturadas).
- Falta de curado de las mezclas en la vía.
- Acción del tránsito en zonas de frenado y estacionamiento.
- Deslizamiento de la capa de rodadura sobre la capa inferior por exceso de riego de liga.

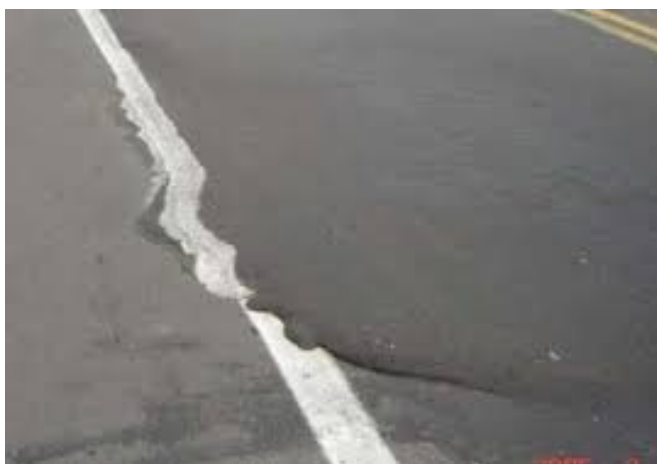
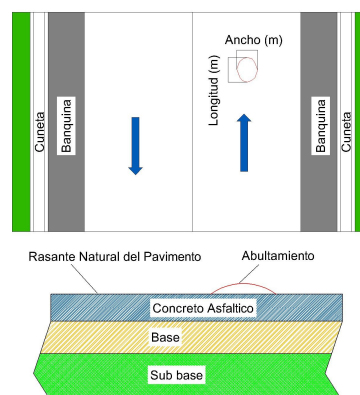
Imagen N° 12 - Abultamiento (AB, Unidad de medida: Hm)

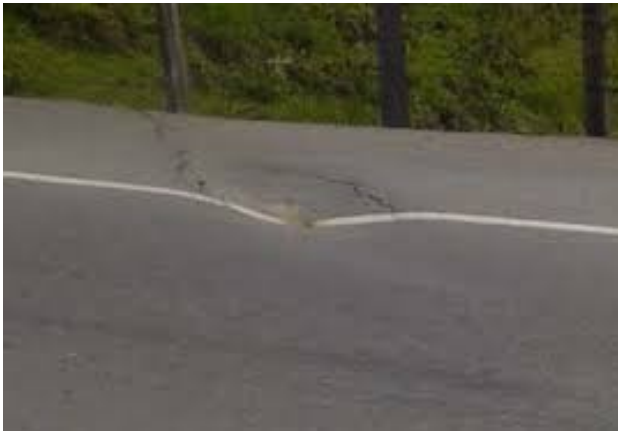
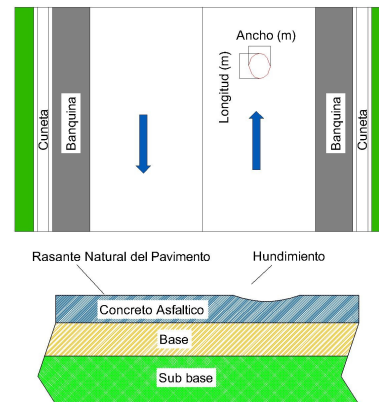
Imagen N° 13 - Hundimiento (HUN, Unidad de medida: Hm)

- Asentamientos de la subrasante.
- Deficiencia de compactación de las capas inferiores del pavimento, del terraplén o en las zonas de acceso a obras de arte o puentes.
- Diferencia de rigidez de los materiales de la subrasante en los sectores de transición entre corte y terraplén.

- Deficiencias de compactación de rellenos en zanjas que atraviesan la calzada.
- Circulación de tránsito muy pesado.

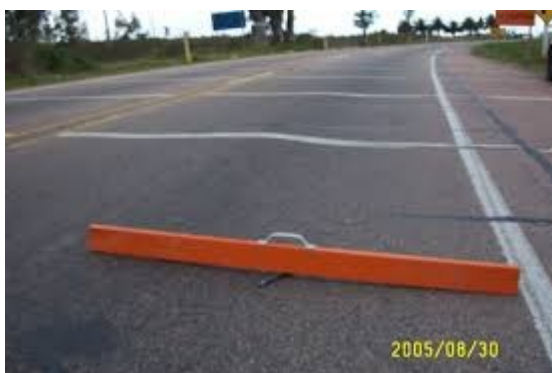
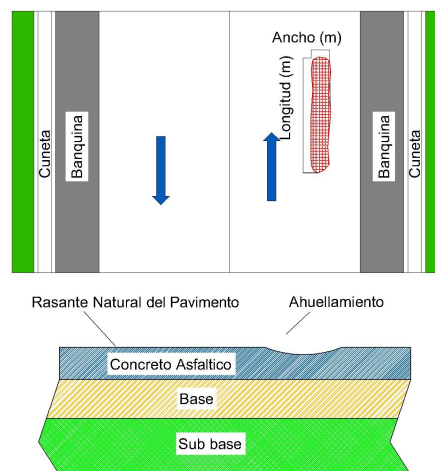
Imagen N° 14 - Ahuellamiento (AHU, Unidad de medida: m², Penalidad: Hm-carril)

Además, la falle estructural del pavimento puede manifestarse con daños de este tipo debido a una deficiencia de diseño, la cual se manifiesta cuando la vía esta sometida a cargas de tránsito muy altas.

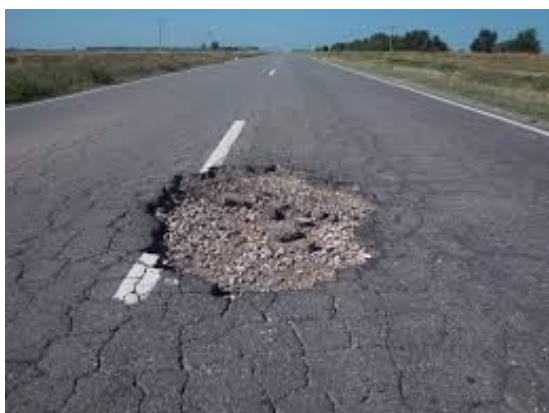
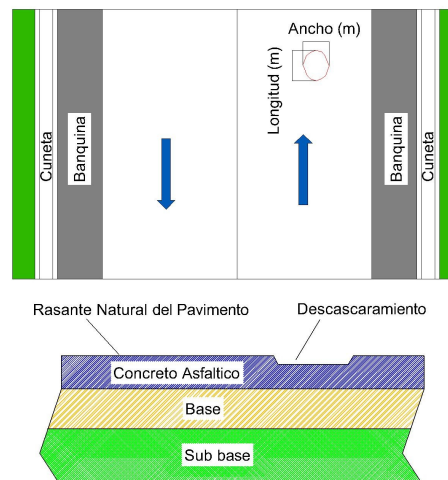
Imagen N° 15 - Descascaramiento (DC, Unidad de medida: m2)

- Limpieza insuficiente previa a tratamientos superficiales.
- Espesor insuficiente de la capa de rodadura asfáltica.
- Riego de liga deficiente.
- Mezcla asfáltica muy permeable.

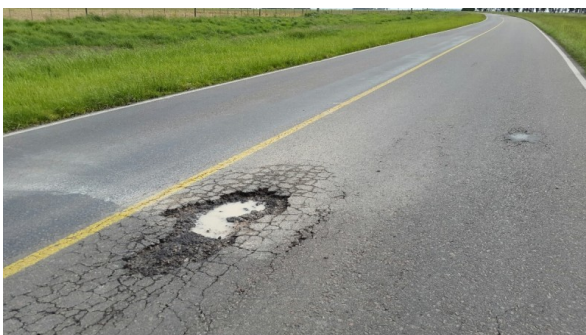
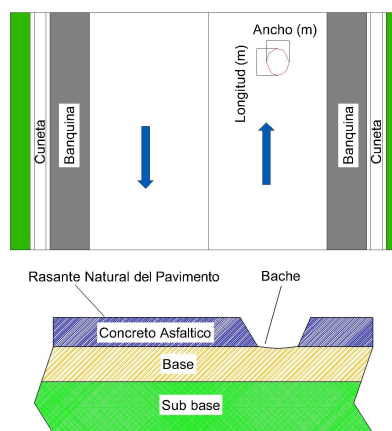
Imagen N° 16 - Bache (BCH, Unidad de medida: m2)

Este tipo de deterioro puede presentarse por la retención de agua en zonas fisuradas que ante la acción del tránsito produce reducción de esfuerzo efectivos generando deformaciones y la falla del pavimento. Este deterioro ocurre siempre como evolución de otros daños, especialmente de piel de cocodrilo.

También es consecuencia de algunos defectos constructivos (por ejemplo, carencia de penetración de la imprimación en bases granulares) o de una deficiencia de espesores de capas estructurales. Puede producirse también en zonas donde el pavimento o la subrasante son débiles.

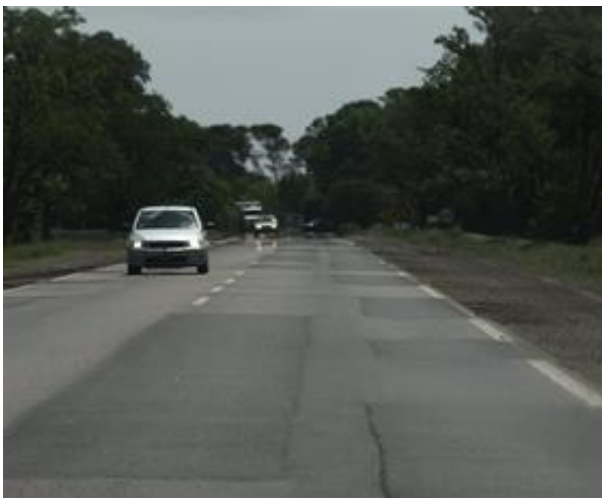
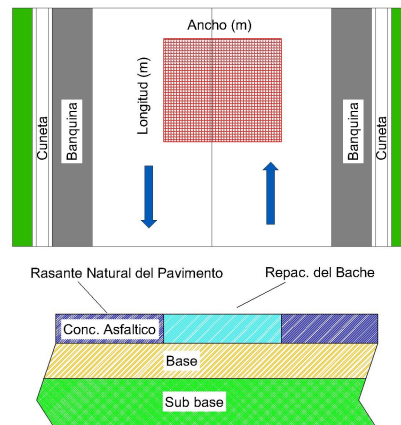
Imagen N° 17 - Parche (PCH, Unidad de medida: m²)

Causas: Las causas del deterioro propio del parche pueden establecerse teniendo en cuenta el tipo de daño que presente. Sin embargo, pueden estar asociados principalmente a :

- Procesos constructivos deficientes.
- Progresión del daño inicial por el cual debió realizarse el parcheo (cuando la intervención fue inadecuada para solucionar el problema).
- Deficiencias en las juntas.
- Propagación de daños existentes en las áreas aledañas al parche.

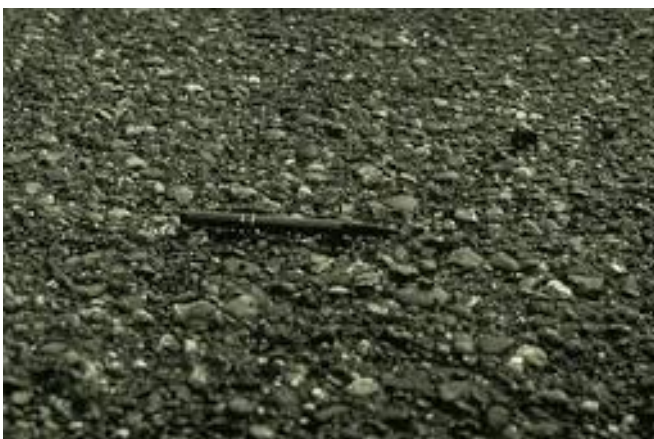
Imagen N° 18 - Pérdida de agregado (PA, Unidad de medida: m²)

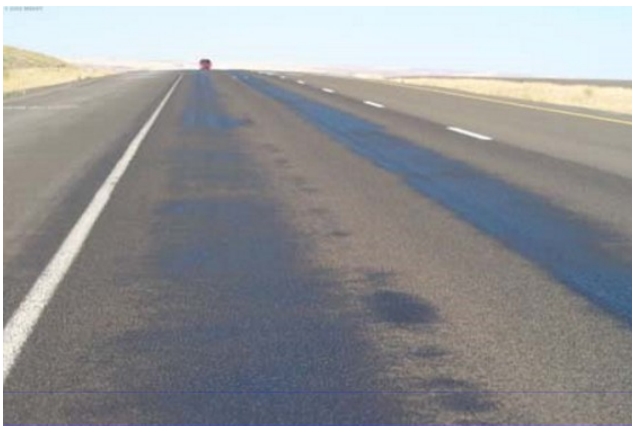
Imagen N° 19 - Exudacion (EX, Unidad de medida: m2)

Causas: la exudación se genera cuando la mezcla tiene cantidades excesivas de asfalto haciendo que el contenido de vacíos con aire de la mezcla sea bajo; sucede especialmente durante época o en zonas calurosas. También puede darse por el uso de asfaltos muy blandos o por derrame de ciertos solventes.

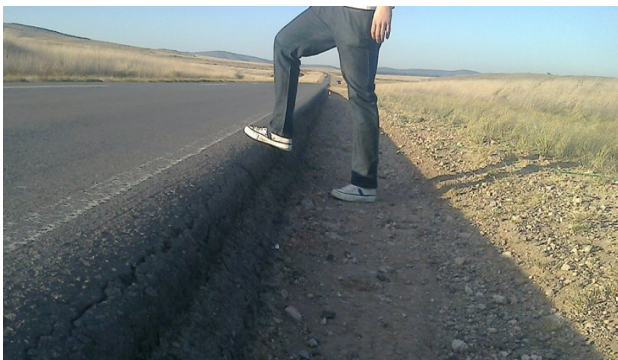
Imagen N° 20 - Corrimiento vertical de la banquina o ahullamiento (CV, Unidad de medida: m)

Causas: Generalmente sucede cuando existen diferencias entre los materiales de la banquina y el pavimento o por el bombeo del material base de la banquina. También puede estar asociado con problemas de inestabilidad de los taludes adyacentes.
