Sanierung der Altlast am ehemaligen Gaswerk Neubrandenburg

Angelika Hädrich [Neubrandenburg]

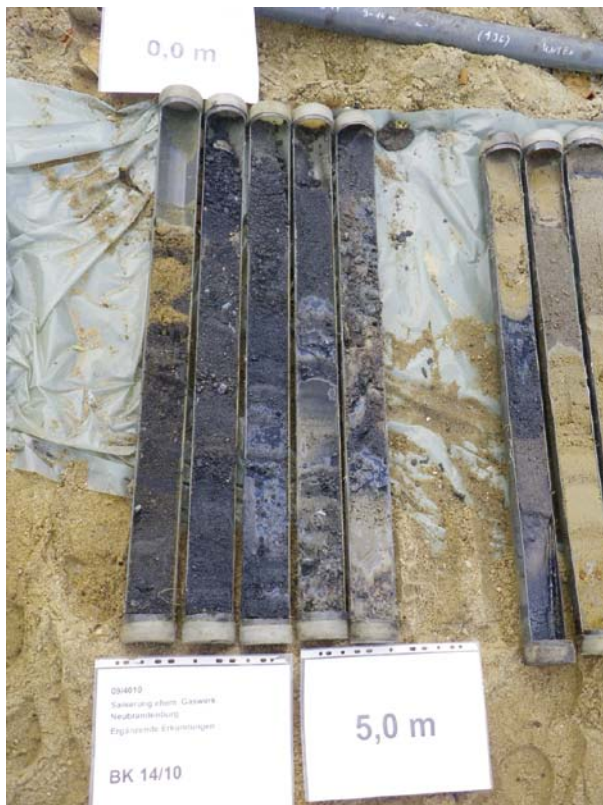
Abb. 3: kontaminierte Bodenproben (Bohrkerne)

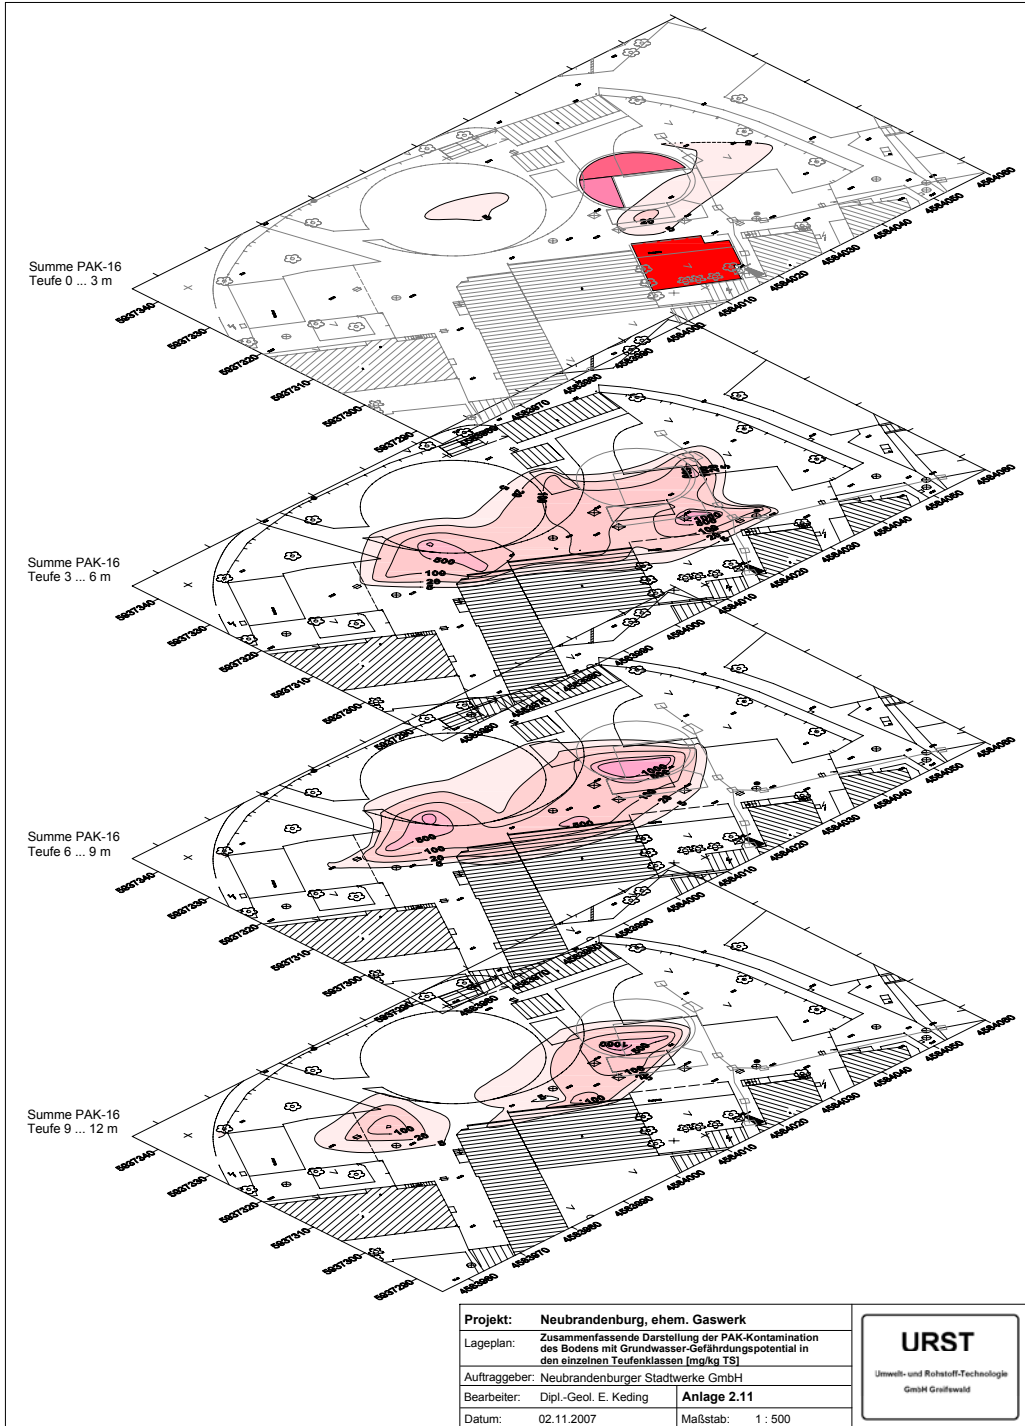
Die Teufenklasse 3–6 m im Grundwasserschwankungsbereich zeigte flächenhaft ausgedehnte Bodenkontaminationen. Starker Teergeruch, schwarze/graue Bodenverfärbungen und PAK-Gehalte von > 500 mg/kg TS (max. 6.518 mg/kg TS) grenzten sie deutlich zu schwach kontaminierten Bereichen ab.

Abb. 4: Tiefenzonierte Bodenkontaminationen (entnommen aus Gutachten der URST GmbH Greifswald)

In der Teufenklasse 6–9 m war der Boden ebenfalls stark mit PAK kontaminiert, flächenhaft etwa gleich groß wie in der Teufenklasse 3–6 m, aber in differenzierter Verteilung.

Unterhalb von 9 m unter Gelände nahm die Bodenbelastung deutlich ab (Abb.4).

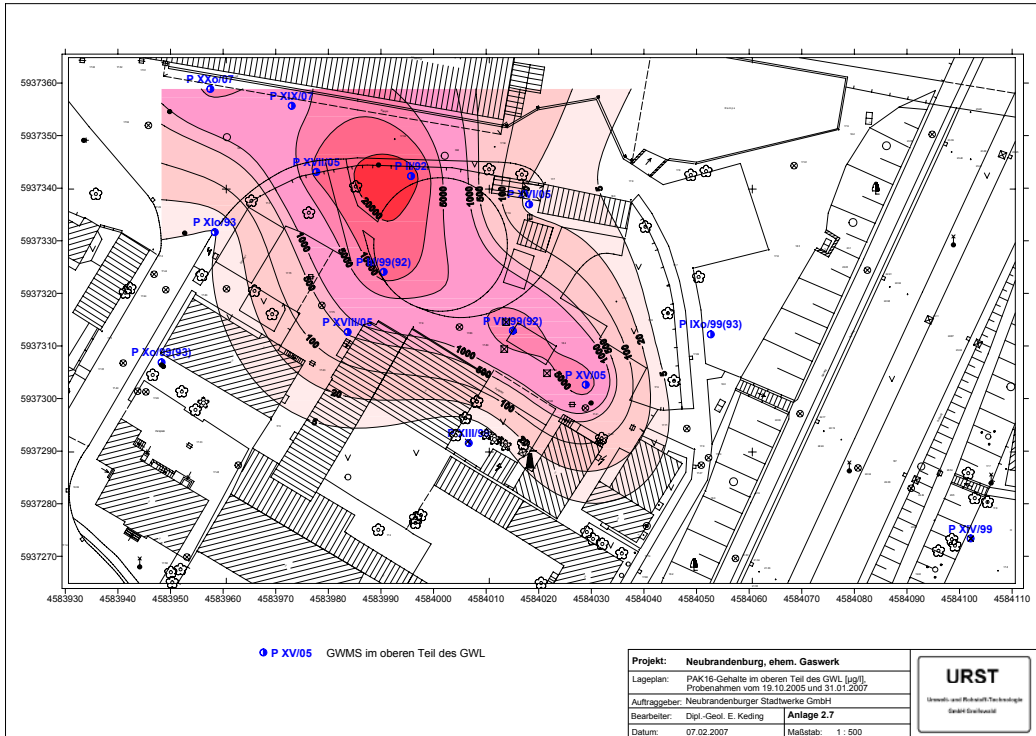
Die Schadstofffahne hatte sich ca. 250 m in nordwestliche Richtung ausgebreitet. Der Untergrund des Gaswerksgeländes, der angrenzende Güterbahnhof und die Gleisanlagen bis zur Heidenstraße waren betroffen. An Hand der Analysenergebnisse der GWMS Heidenstraße konnte der Beleg für den Rand der Schadstofffahne erbracht werden. Der Naphthalingehalt mit 1,9 µg/l überschritt in der GWMS den Geringfügigkeitsschwellenwert der LAWA Richtlinie (1,0 µg/l) nur noch gering.

Die maximalen Schadstoffgehalte im Grundwasser lagen jedoch noch auf dem ehemaligen Gaswerksgelände und hier in Tiefen von 6 m bis 9 m unter Gelände. Mit zunehmender Tiefe nahm die Schadstoffkonzentration deutlich ab.

Abb. 5: PAK 16-Gehalte im oberen Teil des Grundwasserleiters (entnommen aus Gutachten der URST GmbH Greifswald)

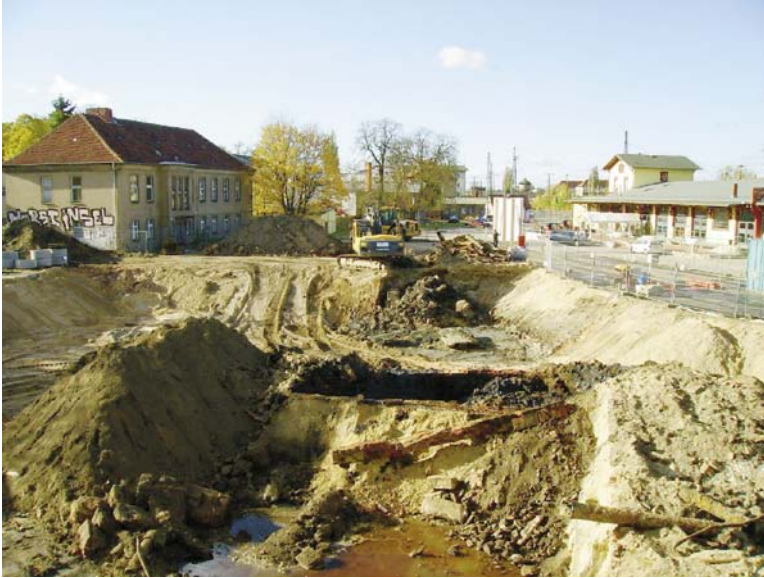
Abb.6: Baugrube mit Resten der Teergrube

Die Quellensanierung begann mit dem Abbruch der noch vorhandenen unterirdischen Bausubstanz, der Entleerung einer noch gefüllten Teergrube und dem Aushub der kontaminierten Böden bis 2,7 m unter Gelände (Abb. 6). Mit dem abgeschlossenen Bodenaushub oberhalb des Grundwasserspiegels stand eine Baugrube zur Verfügung, auf deren Sohle dann Großbohrungen für den Bodenaustausch angesetzt wurden. Zur angrenzenden Bebauung hin musste die Baugrube mit einer Spundwand gesichert werden.

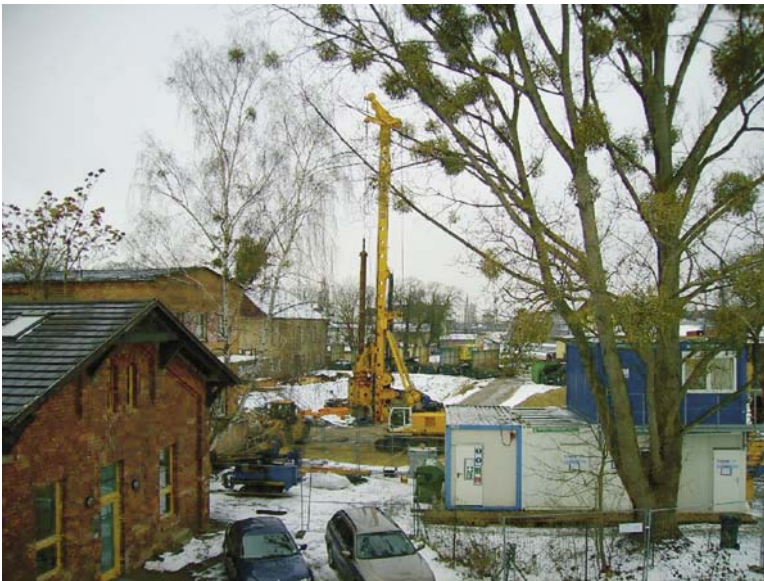
Abb. 7: Einsatz des Großbohrgerätes zum Bodenaustausch

Für die Großbohrungen kam ein Großbohrgerät (Abb. 7) mit einem Bohrdurchmesser von 1,5 m zum Einsatz. Die jeweilige Bohrtiefe richtete sich nach der maximalen vertikalen Ausbreitung der Schadstoffe. Aus dem verrohrten Bohrloch hat ein Spezialbagger den kontaminierten Boden ausgehoben und anschließend Sand wieder eingebaut. Daneben wurde die nächste Bohrung abgeteuft (insgesamt 99). Das Großbohrverfahren kam als erschütterungsarme Variante im Grenzbereich zur Bebauung zum Einsatz. Es hatte aber folgenden Nachteil: Um den gesamten kontaminierten Boden zu erfassen, waren Überschneidungen (der Bohrkreise) notwendig. Zwangsläufig wurden Teile einer Bohrung mit schon erfolgtem Bodenaustausch bei der nächsten Bohrung wieder angeschnitten und so sauberer Sand mit kontaminiertem Boden vermischt.

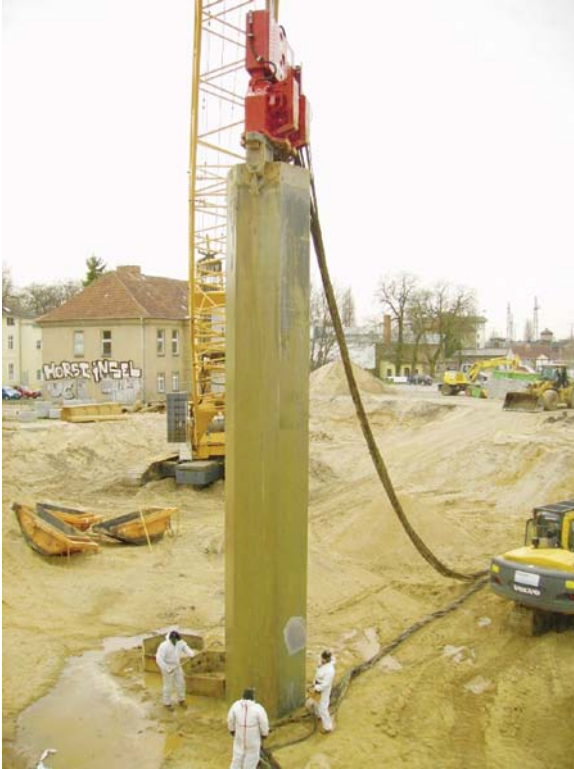
Abb. 8: Einrütteln einer Wabe zum Bodenaustausch

Zur Optimierung der Entsorgungskosten konnte in der 3. Sanierungsphase das Wabenverfahren (wie Bienenwaben sechseckig) eingesetzt werden. Ein Hexagonalsenkkasten, aufgehängt an einem großen Kran, wurde in den Boden eingerüttelt (Abb. 8). Durch die Vibrationen „verflüssigte“ sich der Boden (wie Schwemmsand) und die Wabe versank in den Untergrund. Ein spezieller und an die Form angepasster Baggergreifer entnahm den Boden aus der Wabe (Abb. 9). Wabe an Wabe, insgesamt 507, wurden mit einem Querschnitt von jeweils 2 m² abgeteuft. Durch die beim Einrütteln entstehenden Vibrationen durfte das Wabenverfahren nur in ausreichendem Abstand zur Bebauung eingesetzt werden. Dafür war zuvor ein Baugrundgutachten zu erstellen. Die Entsorgungsmassen konnten durch Anwendung des Wabenverfahrens in den statisch möglichen Bereichen um ca. 30 % reduziert werden.

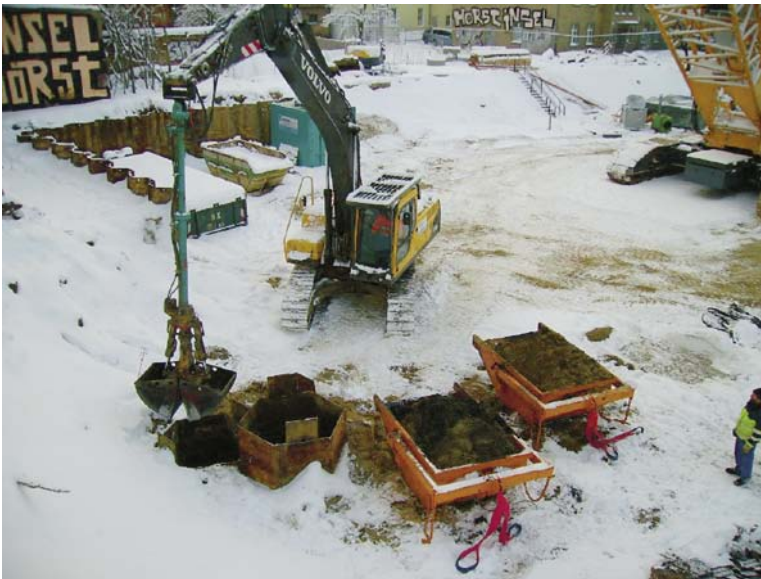
Abb. 9: Bodenaushub aus einer Wabe mittels Greifer

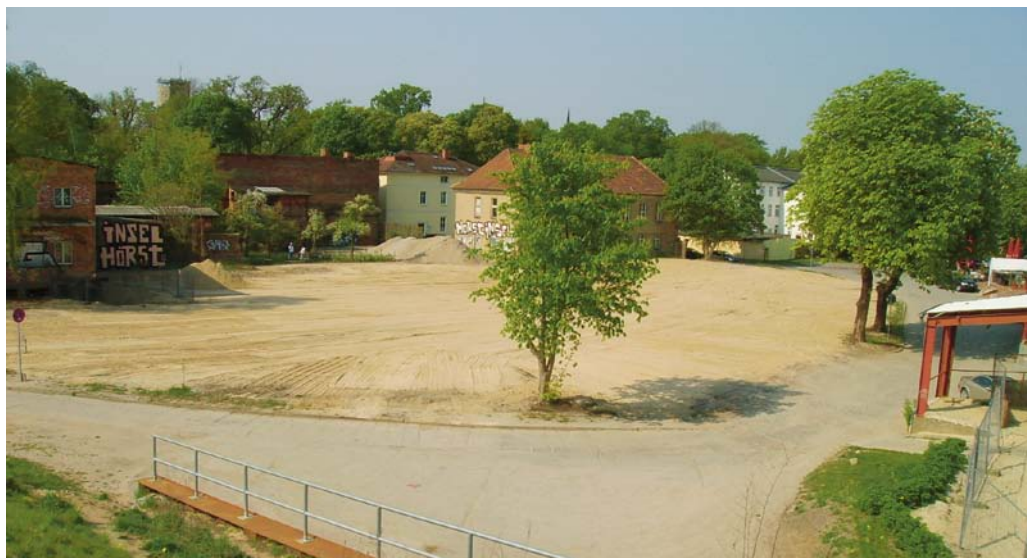
Abb. 10: Saniertes Baufeld
