**BEPALING VAN DE HISTORISCHE BODEMVERONTREINIGING
VAN HET BEDRIJFSTERREIN VAN EEN
GARAGE-AUTOHANDEL GELEGEN TE
WAKKEN, MARKEGEMSTRAAT 34**

Laboratorium
voor
Toegepaste Geologie
en
Hydrogeologie

Garage-autohandel
C. DECONINCK

Datum : januari 1996

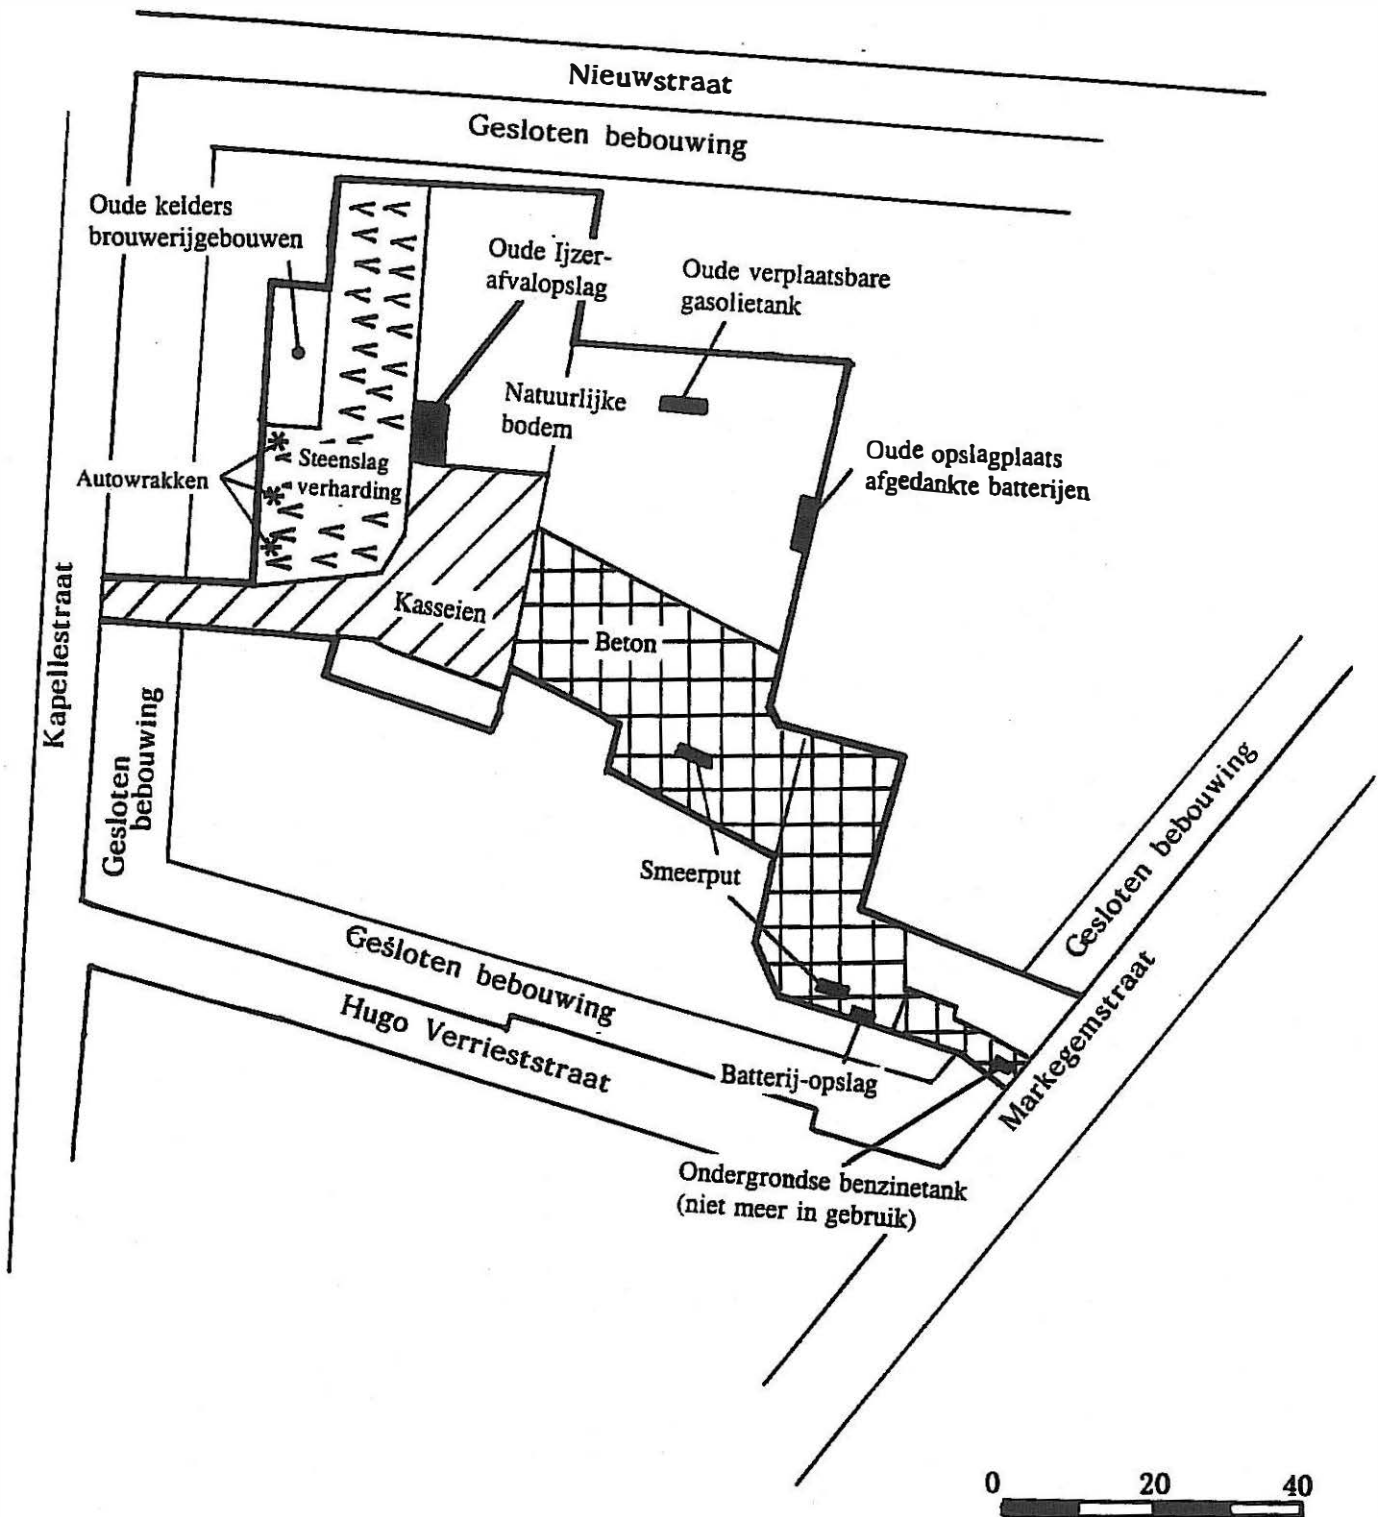
Fig. 6 Ligging van de bedrijfskritische punten en bodembedekking.

Tot 1995 stond nabij de Markegemstraat een benzinepomp. Ze was reeds verwijderd op 23 november 1995. De pomp was aangesloten op een enkelwandige ondergrondse tank gelegen nabij de ingang aan de Markegemstraat. Het betrof vóór 1951 een tank van 2000 l en erna een tank van 7800 l. De tank ligt onder een betonnen bevloering die rechtstreeks op de oorspronkelijk bodem is aangebracht van ca. 0.10 m dikte. Op 1993 werd hij met gunstig gevolg aan een dichtingsproef onderworpen (zie certificaat in bijlage 1). Tijdens het terreinbezoek werd vastgesteld dat de tank nog een kleine hoeveelheid benzine bevatte. Deze zou eerstdaags worden uitgepompt en uit gebruik worden genomen.

In de garage gebeuren verder de normale werkzaamheden. Er zijn twee smeerputten (één in elk garagegedeelte); ze zijn volledig waterdicht. De opslag van afgedankte batterijen en ander afval gebeurt binnen het garagegebouw waar overal betonnen bevloering aanwezig is. Omhaling gebeurt regelmatig door een gespecialiseerde firma.

De bedrijfskritische punten zijn op figuur 6 aangeduid.

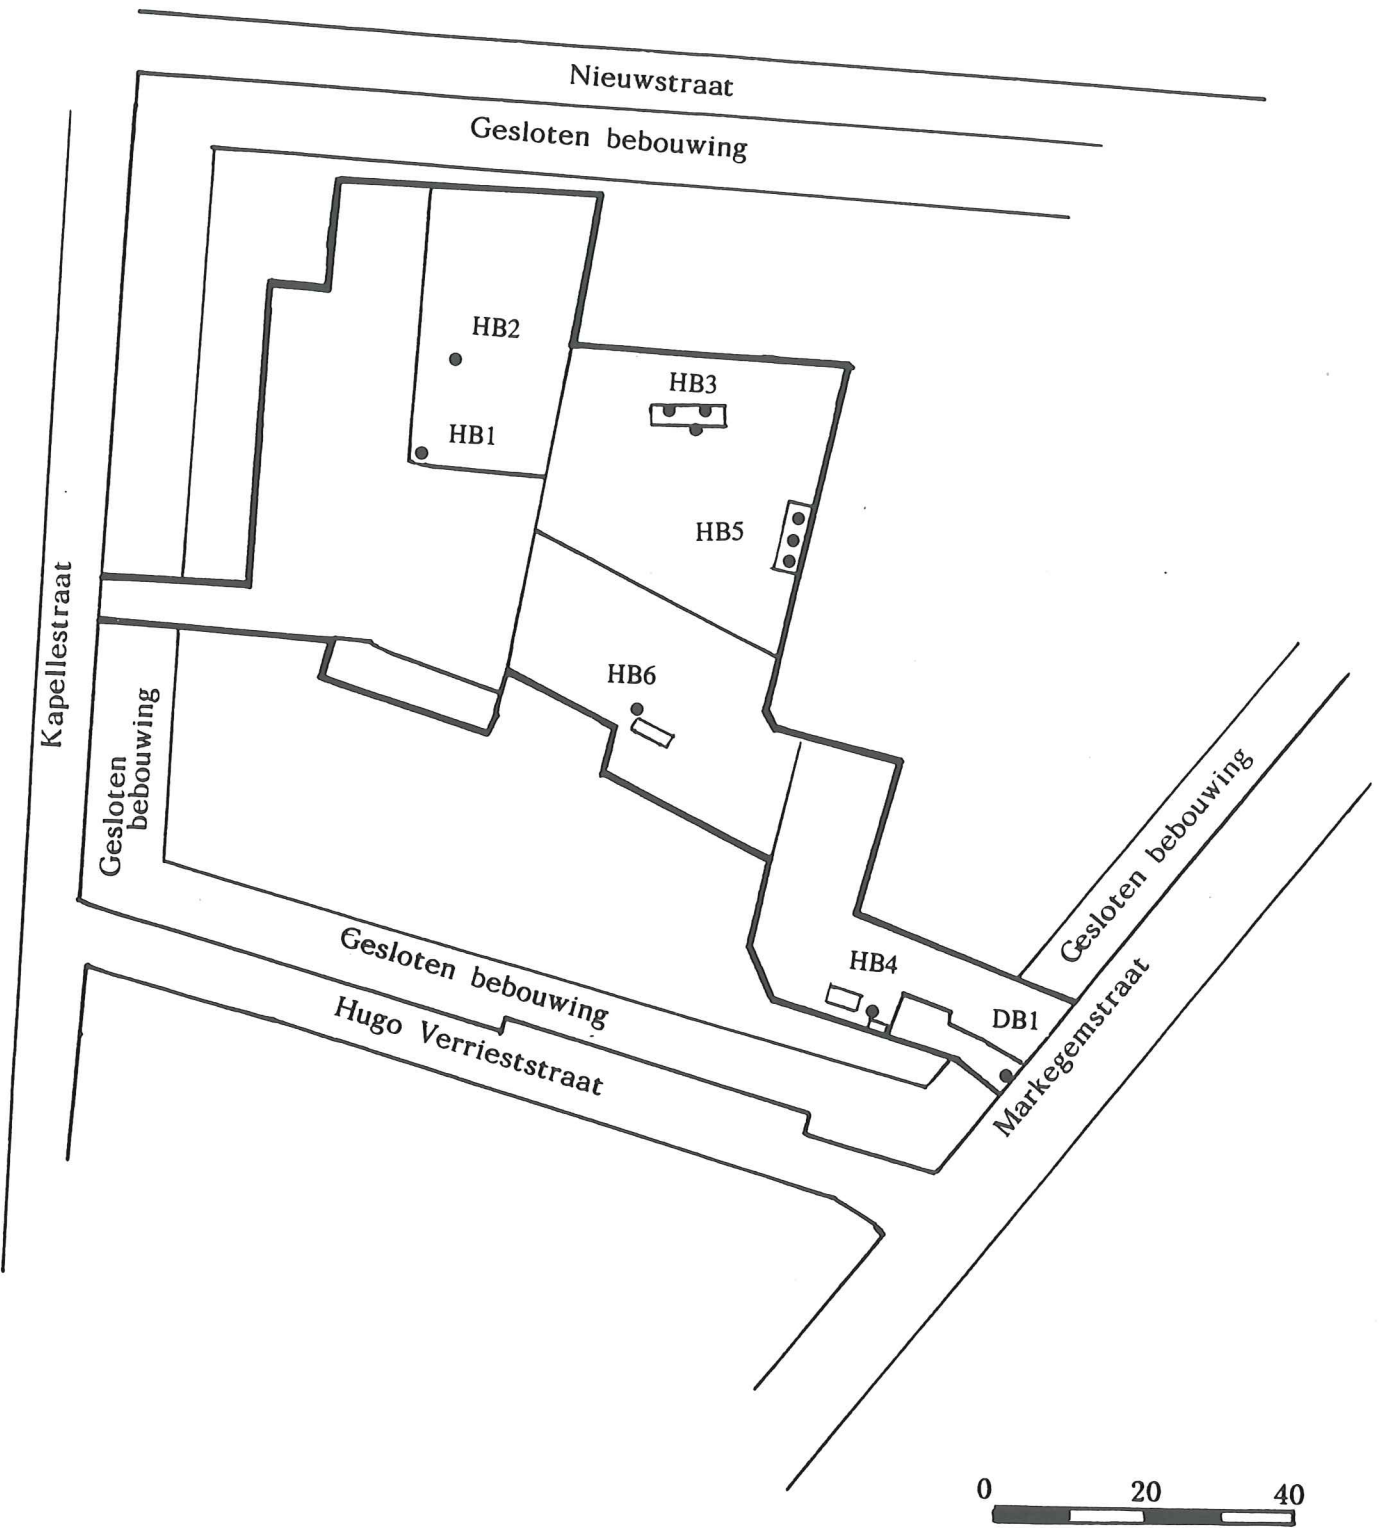
Fig. 7 Ligging van de uitgevoerde boringen.

De ligging van de boringen is op figuur 7 aangegeven.
De kenmerken van de boringen zijn in tabel 1 verzameld.

Uit de boringen blijkt dat ter hoogte van de bedrijfsterreinen bovenaan droge zandgronden voorkomen; vanaf ca. 1,5 m diepte worden leemhoudende zones aangetroffen. In DB1 werd een dunne plastische leem- tot kleiige zone aangetroffen van 1,75 tot 2 m en van 6,4 tot 6,5 m diepte. Tot 6,5 m diepte zijn de sedimenten echter overwegend zandig..

Uit tabel 2 blijkt dat achtergrondwaarden worden overschreden voor de parameters:

- minerale olie voor de 4 onderzochte stalen,
- de zware mineralen koper, nikkel, lood en zink
- de polyaromatische koolwaterstoffen naftaleen en fenantreen.

De saneringsnormen worden echter niet overschreden.
