EVALUACION Y RECOMENDACIONES PARA LA REPARACION DEL EDIFICIO NORMANDIE, PLAYA GRANDE, MAR DEL PLATA

Di Maio, A. A.¹, Traversa, L. P.² y Longoni, R.³

RESUMEN

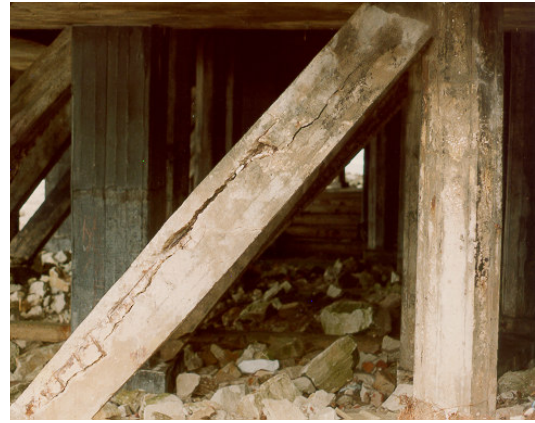
En 1976, el gobierno del proceso militar integró el IBM a la órbita de la Secretaría de Pesca Nacional y creó el INIDEP en 1977, que ocupó el edificio Normandie hasta 1991, en que se trasladó a una nueva sede. En dicho año, a pedido de la CIC, profesionales del LEMIT realizaron una inspección tendiente a evaluar el estado de conservación general del edificio. Según la documentación existente, en el año 1986 se habían realizado intervenciones en la infraestructura, reforzando algunas columnas y vigas (ver Fotografías 2 y 3).

Fot. 3: Infraestructura. Año 1991

d.- Algunas de las columnas y vigas de arriostramiento reforzadas, no presentan signos de alteración mientras que otras se encuentran con el revestimiento descascarado y con las armaduras con signos evidentes de corrosión y disminución de sección.

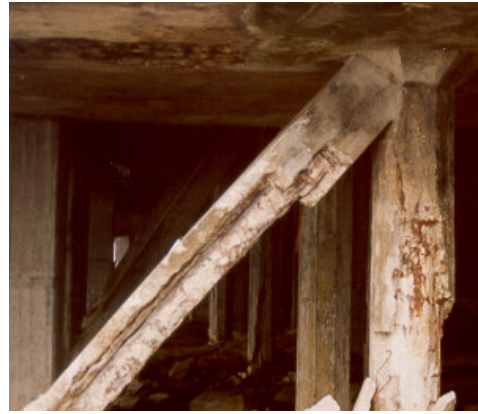
a.- La estructura presenta alteraciones de diversa magnitud, originadas en la corrosión de las armaduras (ver Fotografías 4 y 5). Además, en diferentes sectores de losas se observan filtraciones originadas en desagües de aguas servidas.

En algunas columnas y vigas de arriostramiento existen fisuras, descascaramientos y armaduras corroídas (pérdida de sección del orden del 25%) por lo cual las mismas se encuentran con un nivel de daño tipo D. En otras vigas y losas se detectan estribos cortados y armaduras separadas del hormigón con signos de flexión, por lo cual pueden ser calificadas con un nivel de daño tipo E.

Fot. 5: Infraestructura. Año 2002

a.- Los elementos estructurales que presentan un alto grado de deterioro (nivel de daño D y E) deben ser reparados de inmediato a fin de restituir las características resistentes iniciales y los consecuentes coeficientes de seguridad. Complementariamente deben adoptarse decisiones en lo referente a las sobrecargas a emplear en los cálculos contemplando el destino final de la estructura el cual debe ser definido previamente.

b.- Las técnicas de reparación recomendadas son las tradicionales con eliminación del material suelto y/o fisurado, la colocación de barras nuevas en reemplazo de las corroídas, la limpieza en profundidad de las existentes y la restitución de la sección resistente del hormigón. En todos los casos, debe eliminarse el hormigón contaminado con cloruros hasta profundidades en el cual el contenido de los mismos sea menor al 0.4% del peso del contenido de cemento y emplearse aditivos de unión hormigón viejo-hormigón nuevo. Además, pueden utilizarse inhibidores de corrosión para reducir la velocidad de la misma.
