# PUESTA EN VALOR DE ALGUNAS CONSTRUCCIONES DEL ING. SALAMONE

## Técnicas empleadas y resultados alcanzados

*Ing. Luis P. Traversa, Ing. Angel Di Maio (LEMIT) y Arq. René Longoni  
(IDEHAB/FAU/UNLP). La Plata*

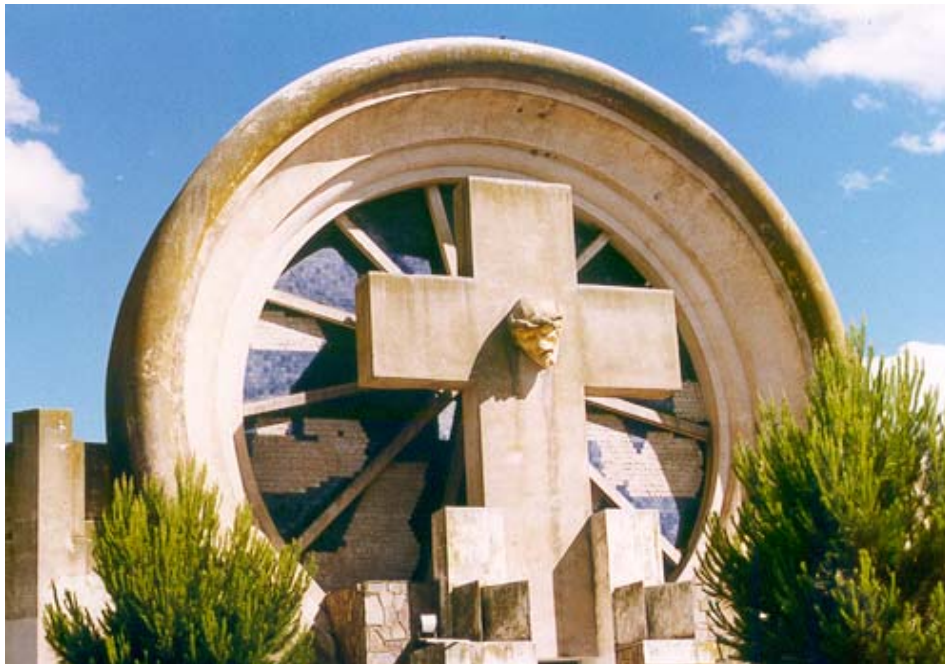
Foto 2

2.- Se visualiza que los cerámicos que hacen de fondo al portal han perdido su brillo y color original por la presencia en su cara esmaltada de una fina película de carbonato de calcio. Los cerámicos se encuentran en algunos paños en los cuales se ha dividido el portal, desprendidos en áreas de superficies significativas (foto2). Los desprendimientos del revestimiento cerámico se deben al efecto de dilatación térmica, sumado a una deficiente calidad del material de fijación y/o a su envejecimiento.

En Laboratorio se procedió a limpiar la superficie de algunos cerámicos, mediante las técnicas de raspado manual y de lavado con una solución de ácido clorhídrico al 10%, recuperando el material el brillo y color original, obtenido empleando pigmentos azul cobalto sobre cerámicos cuadrados, marca Cattaneo, de 14 x 14 .

4.- Proceder a retirar los cerámicos del portal que se encuentren flojos y/o próximos a desprenderse. Los mismos pueden ser empleados nuevamente para ejecutar el revestimiento, para lo cual se debe reconstruir el nuevo plomo de pegado y utilizar pegamentos de cerámicos de uso habitual.

En los paños donde los cerámicos están fuertemente adheridos, se recomienda un lavado con una solución de ácido clorhídrico al 10%, para devolver el brillo y color originales, técnica que debe emplearse también en los cerámicos retirados y vueltos a colocar.

Con respecto a las piezas faltantes, puede solicitarse a las firmas comerciales que producen en la actualidad cerámicos, la provisión de piezas cuadradas de 14cm de lado, revestidas con esmaltes en base a pigmentos azul cobalto.

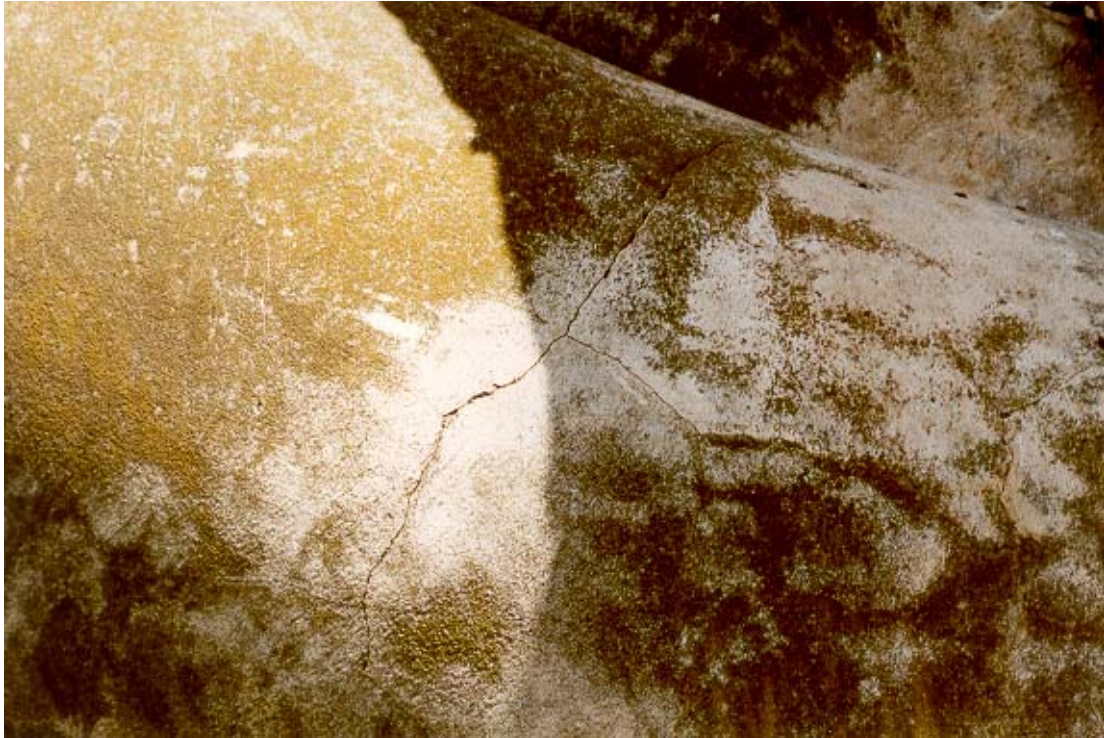
Foto 3

3.- Se observa en toda la construcción una fuerte colonización biológica, correspondiente a líquenes de la especie *Caloplaca aff.citrina*, los cuales causan deterioros en la superficie del sustrato en la cual se adhieren. Según las observaciones realizadas en el microscopio de barrido, esta especie de líquen actúan destructivamente sobre el sustrato por acción mecánica de las hifas que penetran en el hormigón y por acción química originada en los ácidos secretados. Además, se detecta que los líquenes no se han desarrollado en las proximidades de las fisuras, situación que puede atribuirse a un aumento del pH debido a la lixiviación del hidróxido de calcio, generado en la hidratación del cemento. (Foto 3)

2.- Limpiar la fachada con el fin de eliminar la colonia de líquenes presente, mediante recursos poco agresivos para evitar desprendimientos y/o desgaste de los revoques. Se aconseja utilizar un hidrolavado a baja presión, en dos etapas. La primera, empleando una solución de hipoclorito de sodio al 10 % y cepillado suave de la superficie. La segunda, con agua solamente, para eliminar cualquier presencia cáustica. Esta tarea debe concluir con una impermeabilización adecuada, mediante el empleo de productos siliconados incoloros.

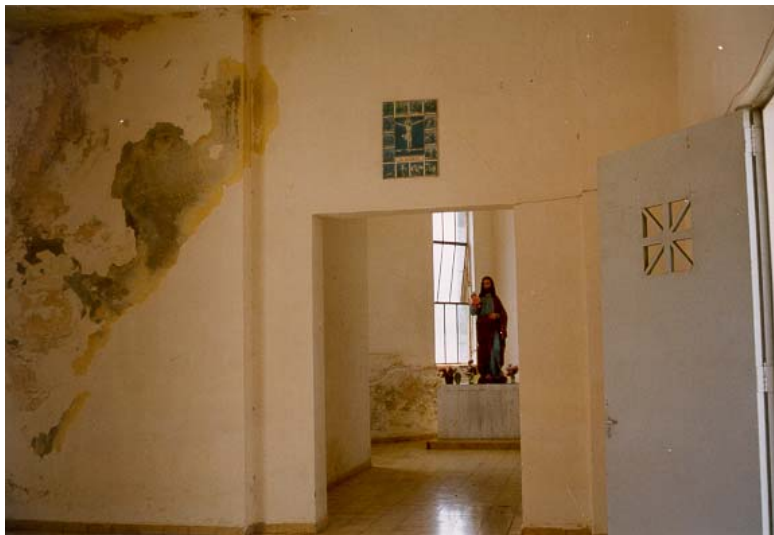
Foto 4

4.- Se observa en muros del edificio la presencia de manchas de humedad ascendente y descendente. La existencia de humedad ascendente puede atribuirse a deficiencias en la capa aisladora, mientras que la descendente tiene su origen en problemas de desagües que ocasionan una acumulación y circulación inadecuada de las aguas de lluvia. (Foto 4)

3.- Proceder a la reconstrucción de la capa aisladora en aquellos sectores de muros afectados, mediante el empleo de un tratamiento de inyección.

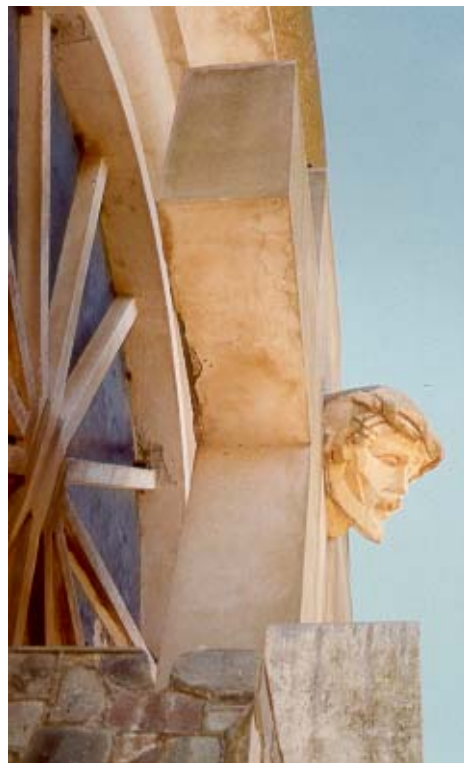
Foto 5

- 5.- Se observan desprendimientos de material de recubrimiento con armaduras expuestas en algunos sectores de la cruz, en particular, en la cara inferior de uno de los brazos menores debido a procesos de corrosión de las armaduras (foto 5). Los citados procesos deben ser atribuidos a la disminución del pH del hormigón de recubrimiento por carbonatación de los productos hidratados del cemento. La magnitud del espesor de la capa carbonatada depende directamente de la edad de la estructura y de las características de porosidad del material.

1.- Reparar la cruz, en particular las patologías atribuibles a la corrosión de sus armaduras. Esta tarea debe incluir la remoción del material fisurado, la limpieza de la armadura existente, la colocación, si fuese necesario, de armadura de refuerzo y el relleno con mortero cementíceo (agua, cemento pórtland normal y arena natural) para recuperar las formas originales. Una vez concluidas las tareas de reparación, resulta aconsejable el cerramiento posterior de la cruz mediante un sistema que no permita el ingreso de las palomas.

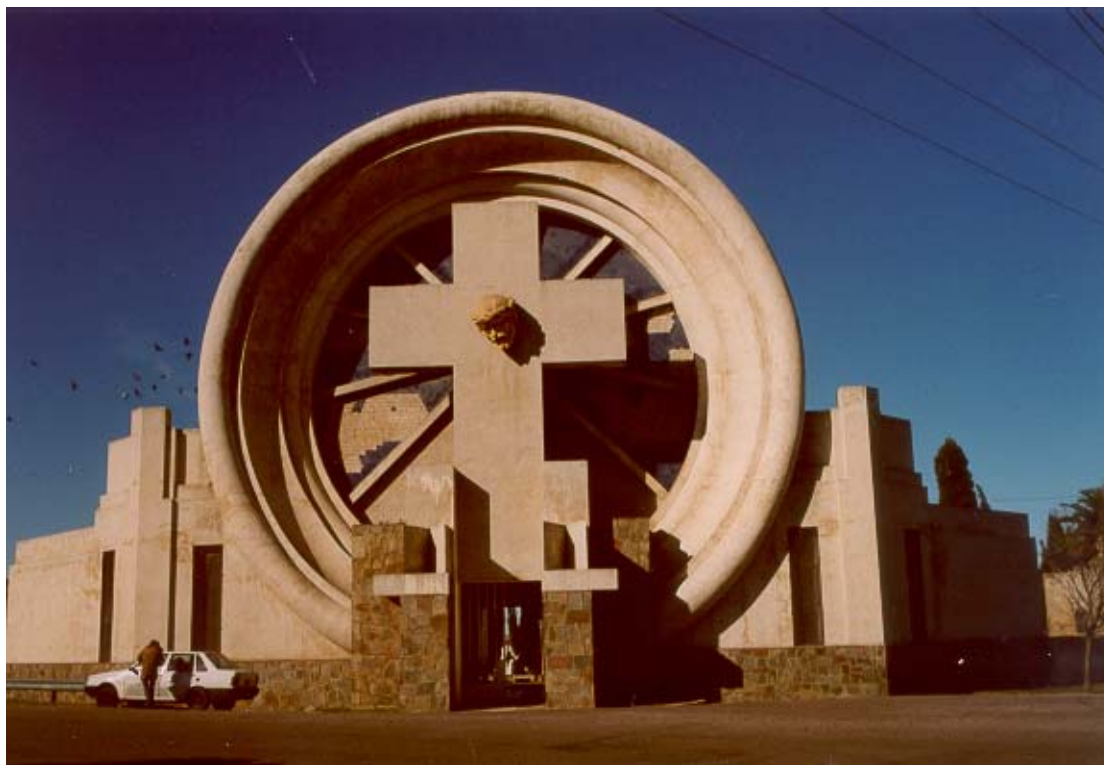
Foto 6

**Situación actual :** De una reciente observación, se comprobó que de todos los trabajos indicados, se realizaron hasta ahora, una limpieza general, hidrolavado del frente, reconstrucción de la capa aisladora mediante métodos químicos y fabricación de unos 80 m<sup>2</sup> de cerámica vitrificada. (Foto 6)

El hidrolavado no siguió las indicaciones, siendo éste a alta presión y desde un hidroelevador. Los resultados fueron la penetración de agua en las fisuras, desprendimiento en la toma de juntas del basamento de piedra y limpieza insuficiente en el borde superior del aro.

La firma Cattáneo se excusó de proveer la cerámica original y finalmente se encomendó su fabricación a la Facultad de Bellas Artes de la UNLP. Esta lo produjo artesanalmente, utilizando baldosas cerámicas 20 x 20 marca "Cortínez" de menor espesor (4mm) con resultados positivos en cuanto al color y negativos en lo dimensional y con alta presencia de alabeos, por no resistir la temperatura de cocción, lo que redundará en dificultades en la colocación.

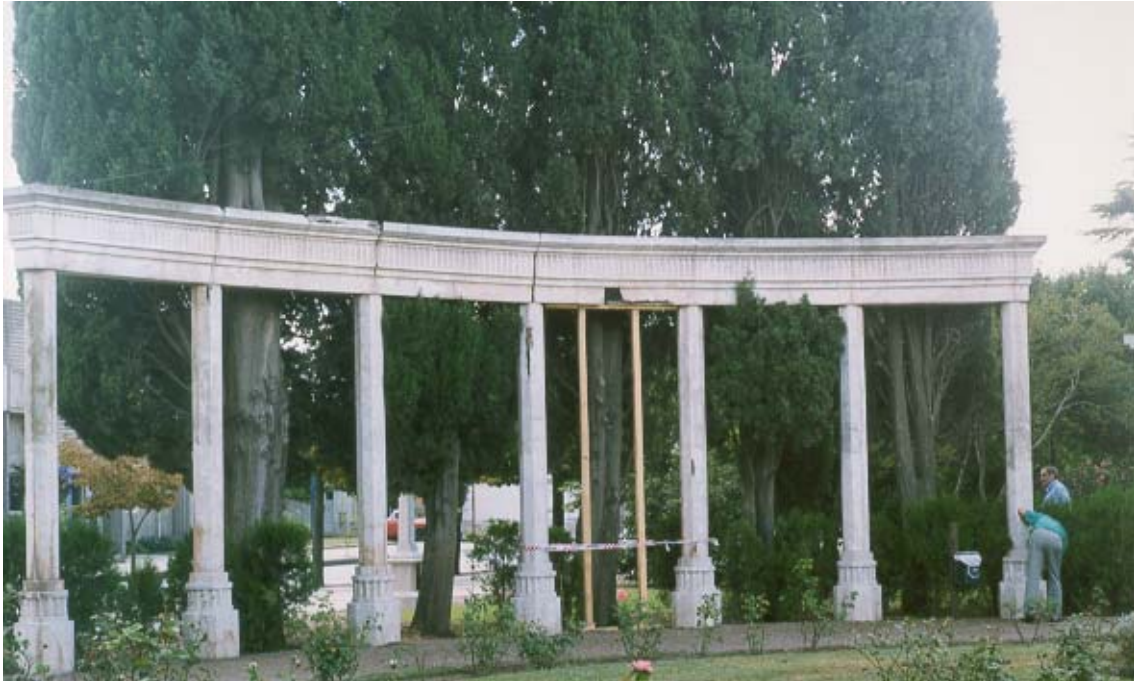
Foto 8

El estado generalizado de deterioro que presentaban algunos de los elementos con los cuales se han construido las pérgolas curvas, indicaba la necesidad de proceder a su reparación para preservar el citado conjunto ornamental y restablecer el grado original de seguridad estructural. Parte del deterioro se debía a la acción mecánica de los cipreses movidos por los fuertes vientos locales y por la avanzada corrosión. (Foto 8)

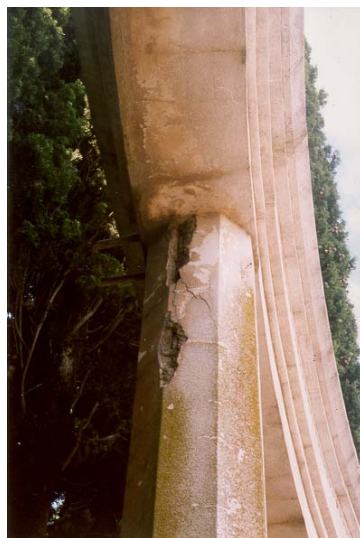
Foto 9

En el tronco octogonal de las columnas se detecta la presencia de perfiles metálicos empotrados en el hormigón, algunos de ellos con un alto grado de corrosión que afecta las secciones útiles de trabajo. En algunos casos se encuentran expuestos por desprendimiento del hormigón de recubrimiento y en otros, el material que los rodea está fuertemente fisurado y próximo a desprenderse. (foto 9)

- 1) Eliminación mediante picado del material fisurado de la columna, hasta dejar las armaduras y/o perfiles descubiertos en todo su perímetro.
- 2) Evaluación de la reducción de la sección de los perfiles y barras. En caso de que la misma sea mayor del 10%, se procederá a colocar un refuerzo metálico mediante la incorporación de barras de acero de dureza natural de diámetro nominal 6 mm. Las longitudes de anclaje no serán menores a 40 cm y los refuerzos se atarán al elemento metálico existente.

- 3) Humectación de la zona y colocación de una lechada de cemento portland.
- 4) Colocación en forma inmediata de un mortero cementíceo (1:3), de fluidez adecuada elaborado con cemento portland blanco y arena restituyendo la forma exterior preexistente de la columna. La granulometría de la arena estará comprendida entre las curvas A y B especificadas en la Norma IRAM respectiva.

- 5) Curado de los sectores reparados mediante humectación periódica para alcanzar los grados de hidratación adecuados del cemento y evitar fisuraciones del material.

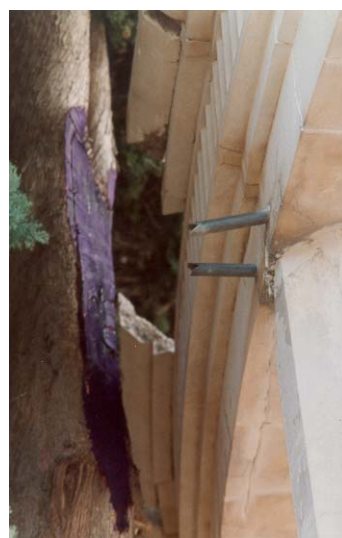
Foto 10

Los maceteros presentan diagnósticos diferenciados, ya que algunos se encuentran sin patologías visibles mientras que otros tienen avanzados procesos de corrosión en sus armaduras. En estos últimos casos, se ha producido el desprendimiento de sectores del fondo del macetero y/o de parte de sus laterales. (foto 10)

La acción sobre los maceteros ejercida por los cipreses ubicados muy próximos a los mismos produjeron desprendimientos de material y hasta roturas, causados por dichos procesos.

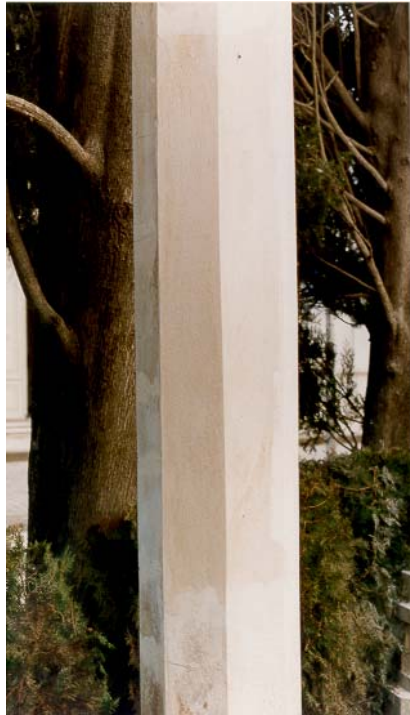
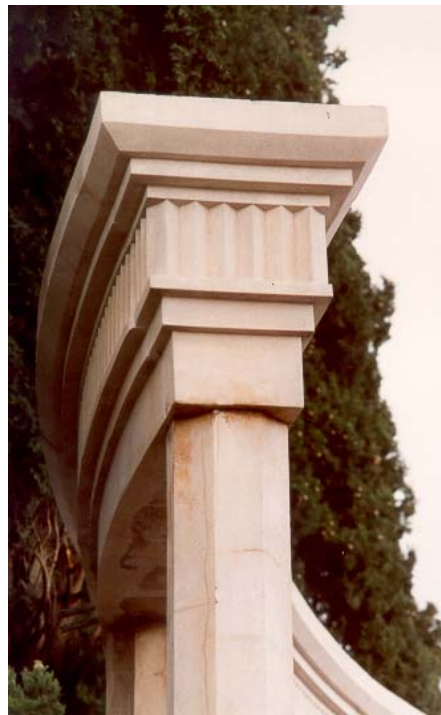
**Situación actual.** Para la ejecución de los trabajos se puso en práctica un modelo de gestión interinstitucional en el que la Municipalidad aportó los materiales y mano de obra semi calificada, provenientes del Plan Trabajar. El arquitecto Ernesto Alfano, de la Asociación Amigos de la Ciudad, tuvo a su cargo la supervisión directa y constante de los trabajos y el Lemit, además de la preparación del pliego de especificaciones, un asesoramiento a distancia. Se completaron las tareas indicadas en A y B, restando las indicadas en C. (fotos 11 y 12).
