## Tópico 4 - Nº 34

# EVALUACION Y PUESTA EN VALOR DE UNA NAVE DE TALLER FERROVIARIO AFECTADA POR INCENDIO

Lilian Eperjesi<sup>(1)</sup>, Enrique Ferreyra Hirschi<sup>(2)</sup>, Ariel Vicente<sup>(3)</sup>

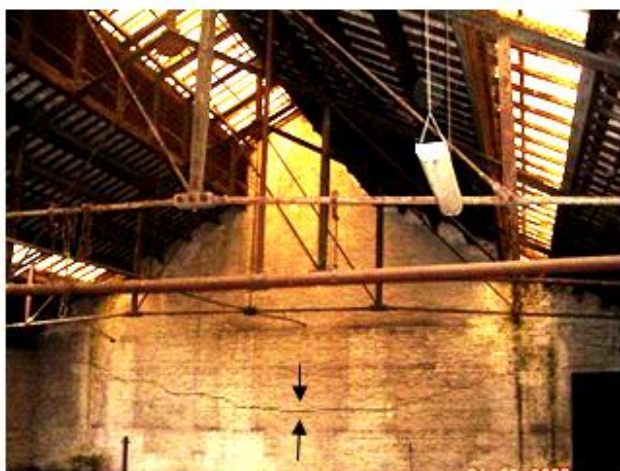
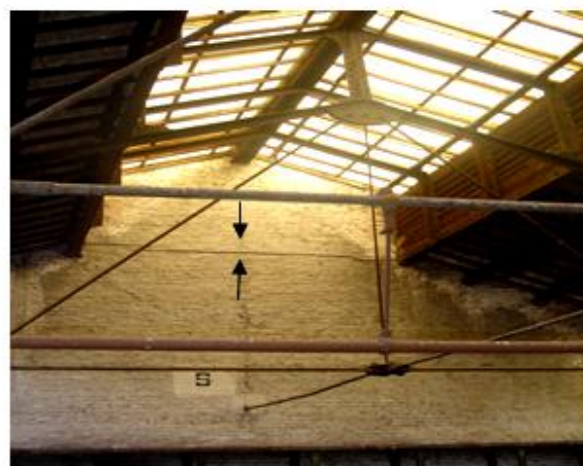
Los muros transversales o divisorios presentan importantes fisuras de posición horizontal, tal como se aprecia en la Figura 3, generadas como consecuencia de la traslación longitudinal que sufrió la cubierta de la estructura.

Figura 3: Fisuras horizontales en la parte inferior (izquierda) y superior (derecha) en un muro transversal.

A los efectos de restituir la integridad de los muros divisorios afectados se considera una alternativa de mínima intervención visible, la cual consiste en el postesado de los mismos. Previo al postesado se deben estabilizar los muros, para ello se sugiere perforar el muro cada 3 m en sentido horizontal y en tres alturas: 4 m, 6.5 m y 8 m. Por estas perforaciones se deben pasar alambres de acero que se vinculan por un extremo a tirantes de madera y por el otro a un anclaje que se debe fijar en el suelo, según se indica en forma esquemática en la Figura 6.

Una vez postesado el muro, el tratamiento de las fisuras se realiza conforme al procedimiento indicado en el siguiente punto.

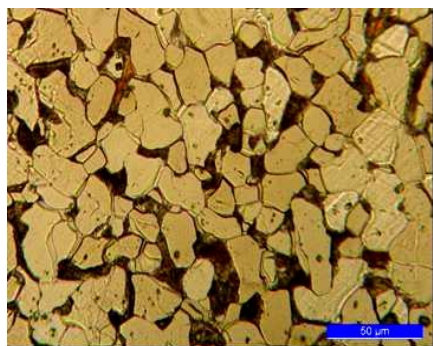
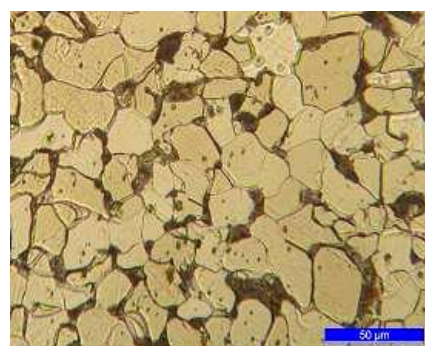
Las observaciones metalográficas manifiestan que todas las muestras analizadas contienen granos de ferrita inmersos en una matriz de perlita (eutectoide formado por ferrita y cementita). Del análisis del tamaño de grano surge que las muestras afectadas por la temperatura (M2 a M8) presentan un tamaño de grano mayor que la de referencia (M1), hecho que resulta más significativo en las muestras M5 a M8 tomadas de la zona en contacto directo con el incendio.

En las Figuras 3, 4 y 5 se presentan las micrografías de las muestras M1, M3 y M6 (obtenidas con un aumento de 500X), en las que a su vez se aprecia la diferencia que existe en una misma muestra, cuando se compara la parte central del tensor que ha estado expuesto a una menor temperatura, con la superficial.

**Figura 3: Micrografía muestra M1. Zona central (izquierda) y zona superficial (derecha).**

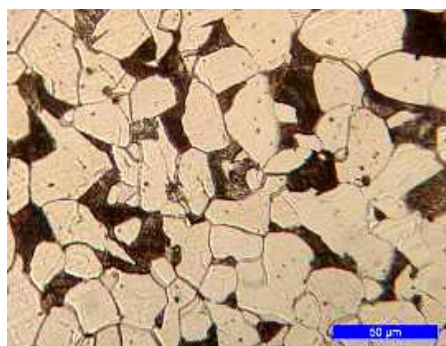
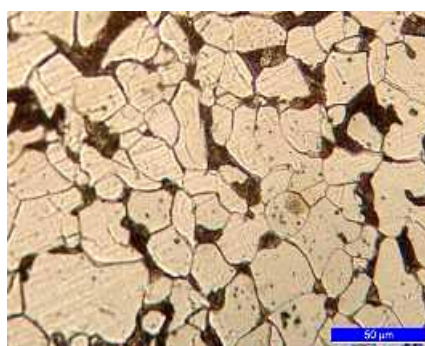
**Figura 4: Micrografía muestra M3. Zona central (izquierda) y zona superficial (derecha).**

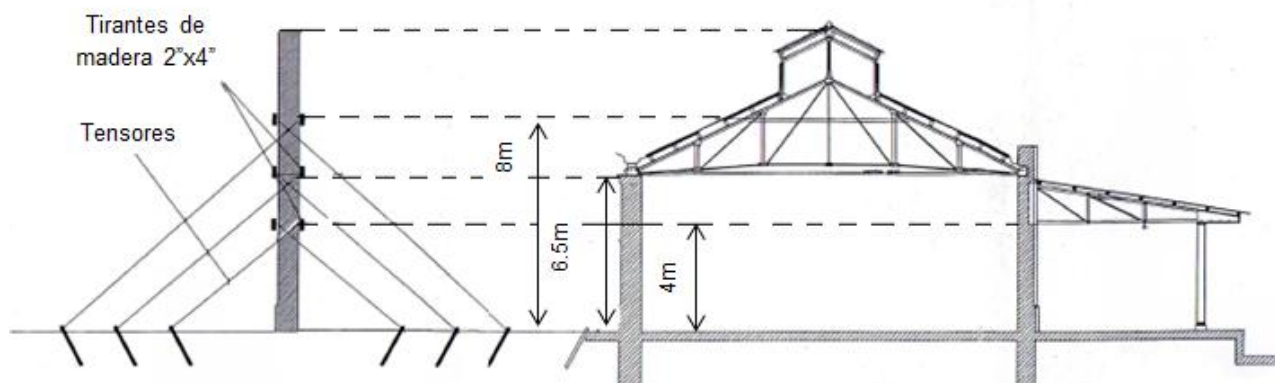
**Figura 6: Esquema en el que se aprecia la estabilización de muros divisorios.**

Para llevar los muros a su posición vertical se debe aplicar una fuerza externa, mediante el uso de puntales y gatos hidráulicos. El muro debe ser llevado a su posición original de manera lenta y progresiva mediante la siguiente secuencia de trabajo: aflojar los tensores de la cara anterior, luego accionar los gatos y finalmente tensar los cables de la cara posterior, y así sucesivamente hasta alcanzar la verticalidad.

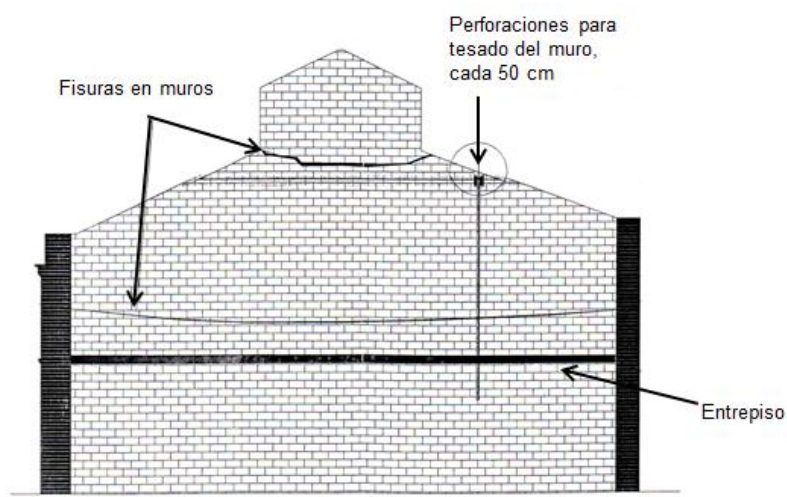
**Figura 7: Esquema en el que se aprecian las fisuras en el muro y la perforación para el tesado del muro.**

Con el muro en su posición definitiva, se deben realizar perforaciones verticales desde su cara superior, separadas 50 cm entre sí y de profundidad tal que permita atravesar todas las fisuras transversales más 1.5 m a partir de la última fisura atravesada. El diámetro de la perforación para empotrar la barra a tesar (de acero ADN y diámetro del 12), será de 25.4 cm los primeros 40 cm y de 5 cm el resto de su longitud, de acuerdo a lo esquematizado en la Figura 7 y al detalle presentado en la Figura 8.

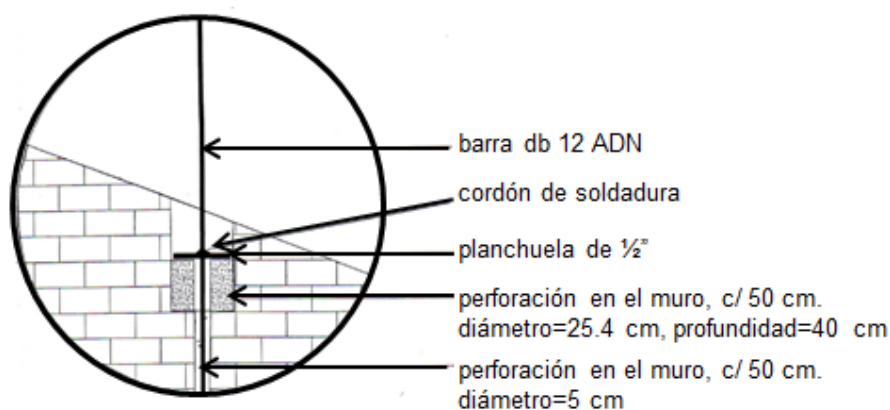
**Figura 8: Detalle de la perforación y ubicación de la barra para el tesado del muro.**

La planchuela posibilita la transferencia de carga de la varilla al hormigón. Para lograr dicha transferencia, una vez tesada la barra se la debe soldar a la planchuela, según se indica en la Figura 8.
