Wildland urban interface i Sverige

- En studie om brand i bebyggda skogslandskap med Salabranden som exempel

Johanna Schroeder & Lisa Wennerlund

Sveriges Lantbruksuniversitet
Institutionen för skogens ekologi och skötsel
Kandidatarbete i skogsvetenskap, 15 hp,

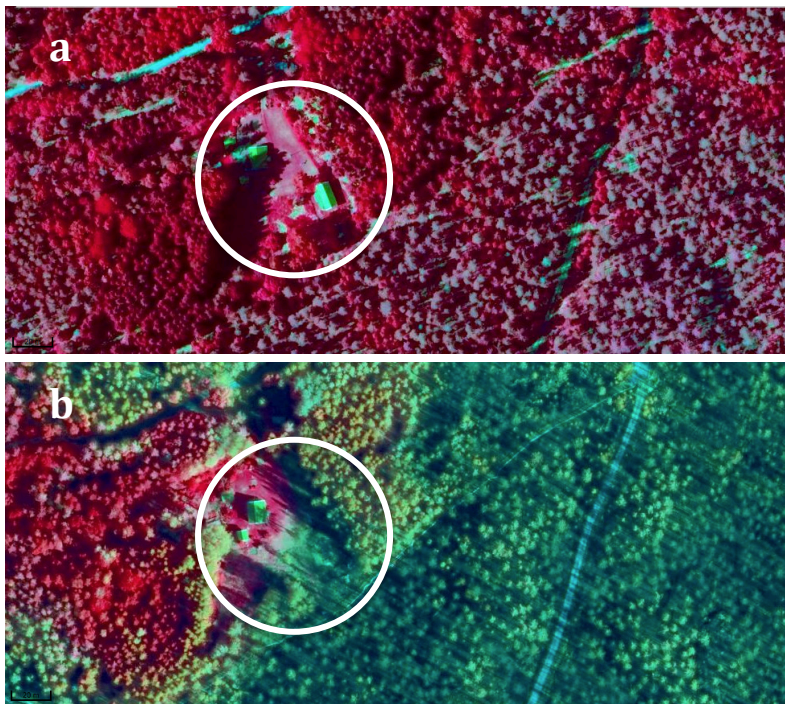
Figur 2. En del av brandområdet innan branden i juni 2014 (a) och efter branden i augusti 2014 (b). Inom ringen finns fem byggnader (a) varav två skadades (b)

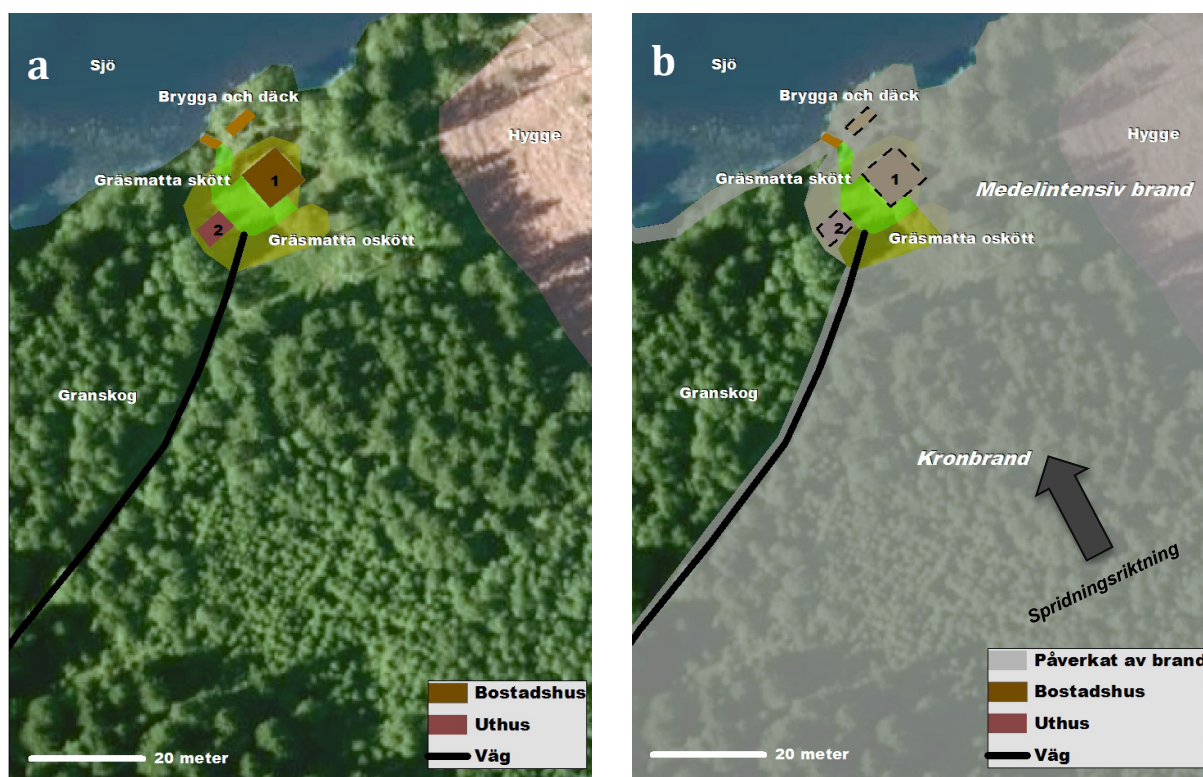
Närmiljön och spridningen av branden skiljer sig åt för de tre fastigheter som studerats mer ingående. I område A fanns objekt 1 som var ett mindre bostadshus och objekt 2 som var ett uthus. Det fanns även övriga konstruktioner på fastigheten i form av en brygga och ett däck (figur 8). Bryggan klarade sig men byggnaderna och däckets skadades fullständigt. Bostadshusets murstock står dock kvar. I norr finns en angränsande sjö och innan branden omgavs objekten av granskog förutom i öst där det fanns ett hygge. Fastigheten hade en gräsmatta som var välskött i området mellan byggnaderna, men i övrigt var gräsmattan oskött fram till skogen. Branden spred sig från sydöst och ca 60 m söder om fastigheten var det kronbrand och ca 10 m öster om fastigheten brann det medelintensivt. Skogsområdet i väster (ca 20 m från fastigheten) skonades helt från branden.

Figur 8. Närmiljön hos fastigheten med objekten 1 och 2 före branden (a) och efter branden (b)
Figure 8. The local environment for the estate with the objects 1 and 2 before the fire (a) and after the fire (b)
(Källa: Bakgrundskarta © Lantmäteriet)

Objekt ett och två tillhörde samma fastighet och dessa skadades av branden. Den troliga orsaken till varför objekten tog skada är att branden var mycket intensiv i brandens

spridningsriktning och i vissa partier var det kronbrand vilket bör ha genererat rikligt med flygande glödande partiklar. Gräsmatta fanns runt nästan hela byggnaderna men endast en liten del var skött vilket kan ha bidragit till skadegraden (figur 8). Detta på grund av att stora delar av den oskötta gräsmattan hade brunnit men inte den skötta. Båda byggnaderna hade träfasad vilket är ett mer lättantändligt material än icke organiska. Bryggan som fanns på fastigheten bestod också av trä men skadades inte av branden. En trolig förklaring till att den klarade sig är att det finns en väl upptrampad gräsmatta fram till bryggan samt att den omges av sten och vatten. En väg leder till objekten och denna har fungerat som ett spridningshinder då skogen väster om vägen har klarat sig från branden. I norr angränsar fastigheten till sjön Snyten som borde ha fungerat som ett naturligt spridningshinder för byggnader på andra sidan sjön. Branden lyckades ändå sprida sig över sjön, troligtvis på grund av att branden var så intensiv intill sjöns sydöstra del så att flygande glödande partiklar kunde ta sig över sjön.

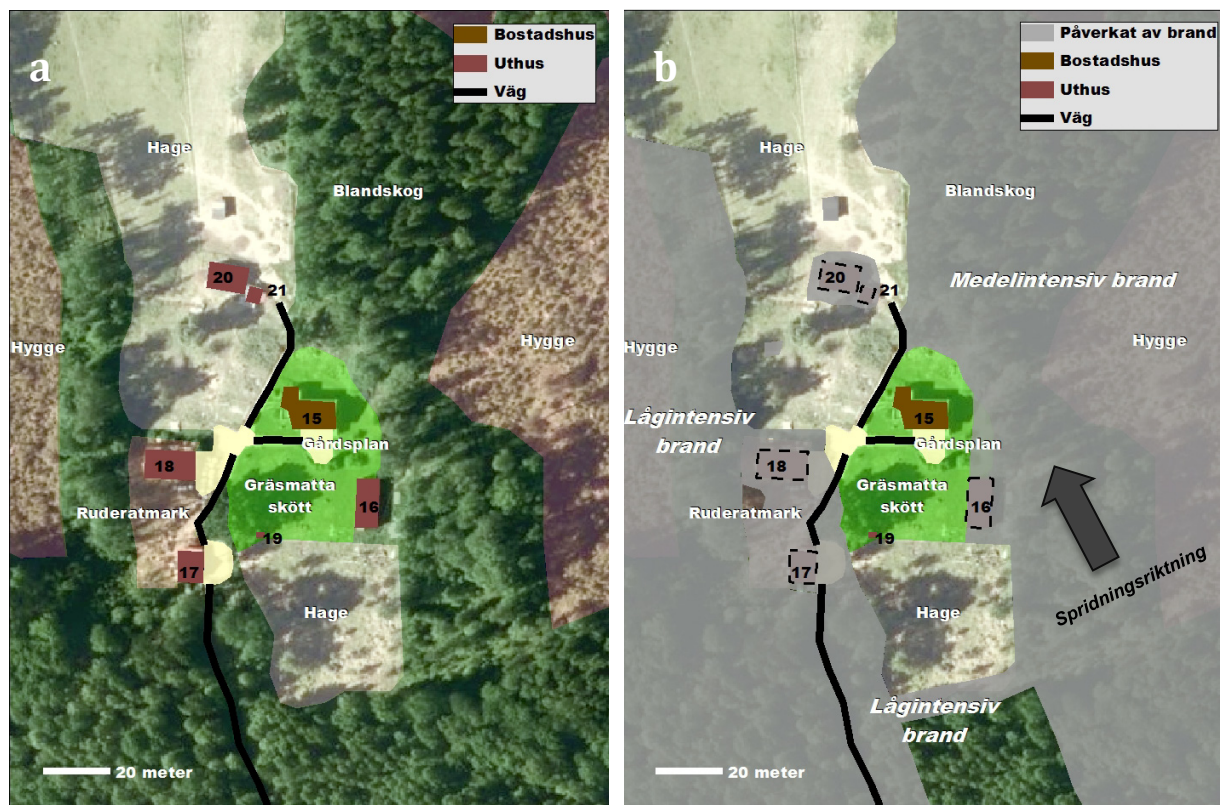
Den andra fastigheten ligger i område A och bestod av ett bostadshus (objekt 15) som klarade sig från branden samt uthusen (objekt 16-21) där alla förutom ett (objekt 19) förstördes fullständigt av branden (figur 9). Stenfasaden hos objekt 18 och plåtfasaden hos objekt 21 står dock kvar men i övrigt är objekten totalförstörda. Bostadshuset (objekt 15) och två uthus (objekt 16 och 19) angränsade till en välskött gräsmatta. Avståndet till branden och dess intensitet för det oskadade bostadshuset (objekt 15) var medelintensiv ca 20 m i nord och öst. Avståndet till branden och dess intensitet för det oskadade uthuset (objekt 19) var lågintensiv ca 20 m i syd och 10 m i väst och medelintensiv 50 m i öst.

Två uthus (objekt 20 och 21) låg ca 20 m från skogen och omges av en betad hage som inte brann. Dessa har av allt att döma antänts av flygande glödande partiklar eftersom hagmarken kring byggnaderna är opåverkad. Ytterligare två brända uthus (objekt 17 och 18) låg intill en ruderatmark som brann. En väg gick genom fastigheten och det oskadade bostadshuset (objekt 15) hade en gårdsplan i söder medan uthusen (objekt 17 och 18) hade en gårdsplan i öster. Fastigheten hade ett hygge i öst och ett i väst. I övrigt omgavs fastigheten av blandskog och hagmark. Branden spred sig från sydöst och det brann medelintensivt i öst medan området i syd och väst brann med låg intensitet. 200 m väster om bostadshuset finns en tät granskog som klarat sig från branden.

Figur 9. Närmiljön hos fastigheten med objekten 15-21 före branden (a) och efter branden (b)
Figure 9. The local environment for the estate with the objects 15-21 before the fire (a) and after the fire (b)
 (Källa: Bakgrundskarta © Lantmäteriet)

Hos fastigheten med objektnummer 15-21 har endast bostadshuset och en lekstuga klarat sig från branden (figur 9). Dessa omgavs av en skött gräsmatta och elden nådde inte närmare än 20 m i norr och öster om bostadshuset och 20 m söder och 10 m öster om lekstugan. Branden har stannat intill den skötta gräsmattans kant och detta är troligtvis anledningen till att objekten är oskadade. Väster om båda objekten finns dessutom en väg som kan ha fungerat som ett spridningshinder. Bostadshusets hängrännor var rensade vilket kan ha varit viktigt ur antändningssynpunkt (Quarles m.fl., 2010). Branden härjade intensivt i skogen nära huset och flygande glödande partiklar kan med stor sannolikhet ha landat i hängrännorna. Det märks också tydligt att den betade hagen inte påverkats av branden, förutom flygande glödande partiklar som lyckats antända två byggnader och några träd i hagen. Objekt 16 och 17 som tog skada av branden ligger intill brandhärjad skog vilket troligtvis lett in elden till byggnaderna. Även objekt 18 ligger nära brandpåverkad skog men omges av ruderatmark med oskött vegetation. Antändningen har förmodligen orsakats av den oskötta vegetationen då större delen av denna brann. Detta objekt hade stenfasad vilken finns kvar efter branden och förutom resterna av tegeltaket syns inte något övrigt byggnadsmaterial i bilderna. Ett av objekten i hagen har själva plåtfasaden kvar men allt annat byggnadsmaterial var uppbränt. De övriga objekten hade träfasad som enligt County of Los Angeles Fire Department (2009) kan vara lättantändligt. Ungefär 200 m väster om fastigheten finns en tät granskog som är oskadad vilket troligtvis beror på att det saknas brännbart material på marken.

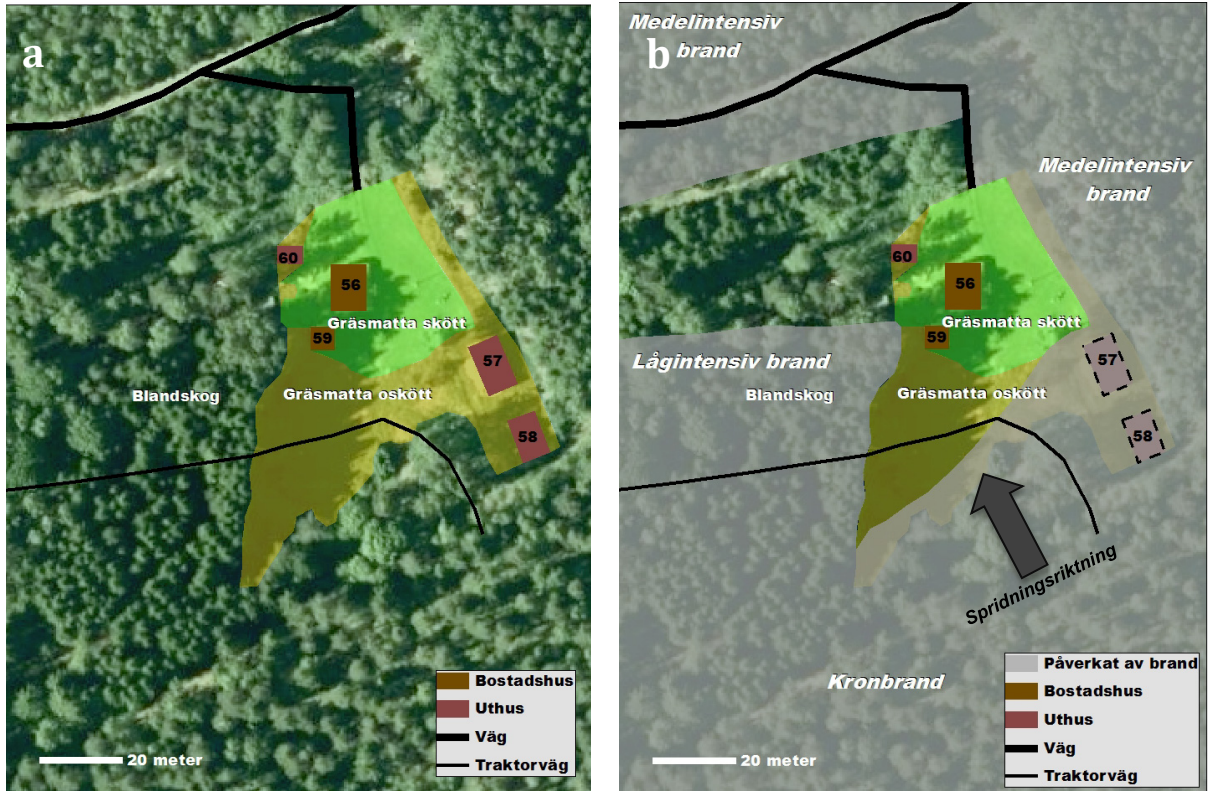
Den tredje fastigheten ligger i område B och bestod av två bostadshus (objekt 56 och 59) som klarade sig från branden, samt tre uthus (objekt 57, 58, 60). Ett uthus (objekt 60) har klarat sig från branden medan två uthus (objekt 57 och 58) förstördes fullständigt (figur 10). Intill byggnaderna fanns en gräsmatta och närmast bostadshusen och objekt 60 var den välskött. Omgivningen bestod i övrigt av blandskog med undantag för en väg i norr och en traktorväg söder om bostadshusen. Branden spred sig från sydöst och det var kronbrand i söder endast 50 m från bostadshuset. De två skadade uthusen (objekt 57 och 58) angränsade till kronbranden. 35 m öster och 60 m norr om bostadshuset brann det medelintensivt. Området väster om bostadshuset har brunnit med låg intensitet.

Figur 10. Närmiljön hos fastigheten med objekten 56-60 före branden (a) och efter branden (b)
Figure 10. The local environment for the estate with the objects 56-60 before the fire (a) and after the fire (b)
 (Källa: Bakgrundskarta © Lantmäteriet)
