R193:1984

**Skador i golv på underlag av  
flytspacklad betong under tiden  
1977—1983**

**Hans Ericsson  
Björn Hellström**

Denna rapport hänför sig till forskningsanslag  
821190-1 från Statens råd för byggnadsforskning  
till Hepa Byggkonsulter AB, Vällingby.

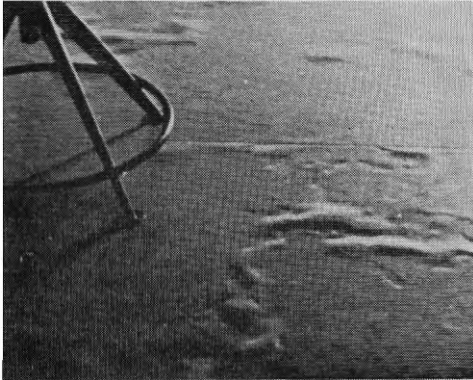
Fig. 1 Skador på PVC-matta

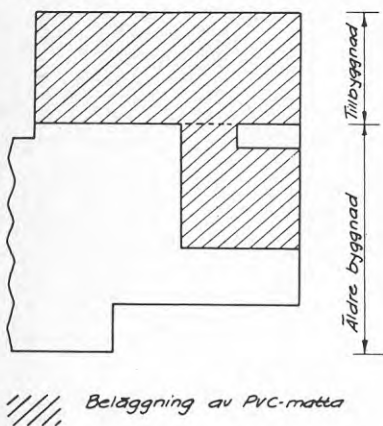
Fig. 9 Golvbeläggning i samband med tillbyggnad.

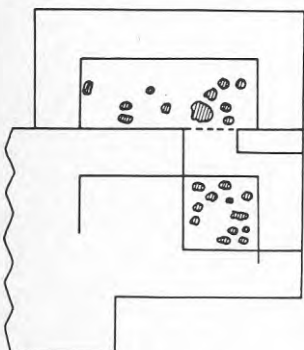
Vid en tillbyggnad utfördes grundkonstruktionen, på samma sätt som i den äldre byggnaden, med en randisolering av lättklinker, enligt fig 8. I övrigt var plattan oisolerad. I figur 8 bör observeras att i byggnadens mitt är plattan isolerad då detta är randisoleringen i den äldre byggnaden.

Fig. 10 Ungefärlig skadebild.

I samband med tillbyggnaden lades en tät beläggning i hela tillbyggnaden samt i en del av den äldre byggnaden, så att det finns en kontinuerlig plastmatta över den tidigare randisoleringen i byggnadens mitt, se fig 9. Härvid användes en fuktspärr.
