## АНАЛИЗ РАЗРУШЕНИЯ ВАЛА ГИДРОЗАЩИТЫ ЭЛЕКТРИЧЕСКОГО ЦЕНТРОБЕЖНОГО НАСОСА

*А.Г. Ксембаев, А.Г. Багинский*

Научный руководитель: доцент, к. т. н. И.Л. Стрелкова  
Национальный исследовательский Томский политехнический университет  
E-mail: madridistas94@gmail.com

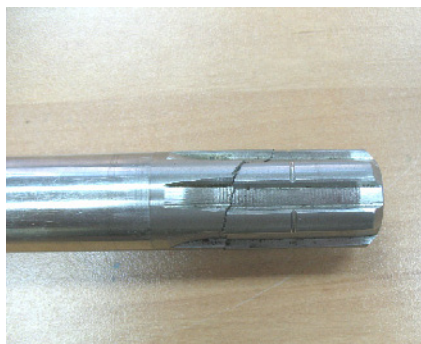
Исследовался фрагмент металлического шлицевого вала гидрозащиты размером  $\varnothing 22 \times 60$  мм с трещиной в области шлицов (рис. 1).

Рис. 1. Фрагмент шлицевого вала с трещиной

Для определения причины образования трещины был сделан долом вала и исследована поверхность излома. Установлено, что трещина зародилась в углу шлицевого паза и развивалась при работе в обе стороны. Она ориентирована перпендикулярно оси и не имеет основных признаков усталостного разрушения. Излом

однородный матовый. Следов не когерентных включений, которые могут служить концентраторами зарождения трещин, не обнаружено.

Вероятные причины такого рода поломок – это нарушения условий эксплуатации, отсутствие своевременного технического контроля основных элементов ЭЦН.

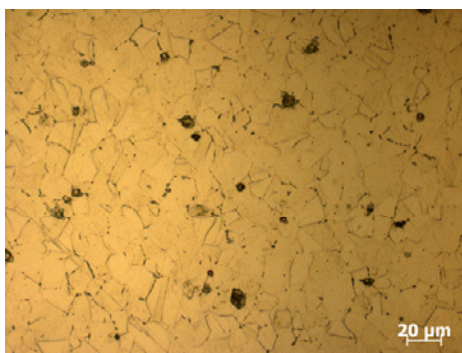
При анализе микроструктуры установлено отсутствие в объеме основного металла неметаллических включений, типа оксидов, силикатов, сульфидов и пр. Микроструктура сплава состоит из зерен однофазного  $\gamma$ -твердого раствора легирующих элементов в кристаллической решетке меди со средней величиной зерна 20–30 мкм с включениями интерметаллидов неправильной формы и различного размера (3–10 мкм), расположенных преимущественно по границам зерен твердого раствора (рис. 2). Их наличие и характер распределения свидетельствует о проведении стандартной упрочняющей обработки, состоящей из закалки и старения. Такая термическая обработка способствует формированию структурной однородности интерметаллидных сплавов и релаксации напряжений, возникающих на различных этапах технологического процесса изготовления вала, при сохранении его прочностных свойств. А сегрегация мелкодисперсных частиц интерметаллидов по границам зерен сдерживает рост зерен твердого раствора в процессе нагрева при длительной непрерывной работе, повышая предел прочности и сопротивление усталостному разрушению в реальных условиях эксплуатации.

Рис. 2. Микроструктура исследуемого вала
