UGOTAVLJANJE POŠKODB VRVNIH PRIŽEMK IN ANALIZA VZROKOV NJIHOVEGA NASTANKA

AN ASSESSMENT OF THE DAMAGE TO ROPEWAY CLIPS AND AN ANALYSIS OF THE SOURCE OF THE DAMAGE

Žiga Bajt¹, Viljem Kuhar¹, Andraž Legat¹, Mirjam Leban², Janez Gomboc¹

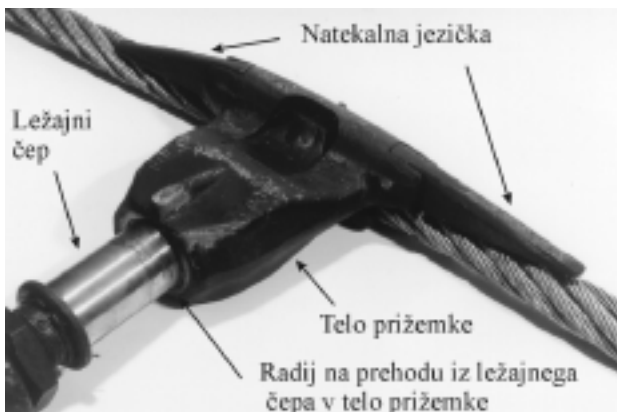
Slika 1: Karakteristični deli prižemke, njena lega na vrvi in statične obremenitve

Figure 1: Characteristic parts of a ropeway clip, its position on the rope, and the static loads

S stališča obremenitev je kritično mesto radij na prehodu iz ležajnega čepa v telo prižemke (slika 1), kjer je poleg oblikovnega zarezne učinka tudi največji upogibni moment ter obrabna in korozijska izpostavljenost. Kritično mesto je tudi na prižemalnem delu vrvi, kjer so utori za natekalne jezičke.

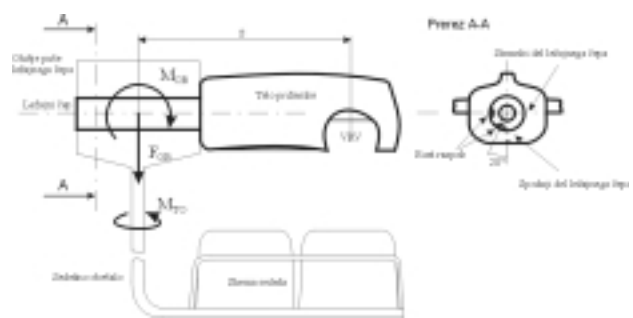
Glavna statična obremenitev prižemke je F_{OB} , teža obešala s potniki (slika 2). M_{OB} je upogibni moment, ki nastane zaradi F_{OB} in ročice (razdalje med vrvo in prijemališčem sile). Dinamične obremenitve povzročajo veter, tek prižemk čez kolesne baterije in vrvenice ter vkrčevanje potnikov¹. Dinamične obremenitve povzročajo tudi izmenične torzijske obremenitve okrog navpične osi sedežnega obešala M_{TO} (slika 2).

Slika 2: Obremenitve na prižemko - F_{OB} = teža obešala s potniki, M_{OB} = upogibni moment velikosti $F_{OB} \cdot s$, M_{TO} = torzijski moment okrog navpične osi sedežnega obešala

Figure 2: Ropeway clip loads - F_{OB} = load of the hanger bar with passengers, M_{OB} = bending moment $F_{OB} \cdot s$, M_{TO} = torsional moment around the vertical axis of the hanger bar

Razpoke so se večinoma pojavile na spodnjem in stranskem delu ležajnega čepa (**slika 2 - prerez A-A**). Razpoke na spodnjem delu so za približno 20° zamaknjene proti stranskemu delu. Njihova lega je razumljiva, če si predstavljamo obremenitveno stanje prižemke pri vožnji v klanec, ko se vrv v povprečju nagne za podoben kot. Nekatero razpoke so se pojavile na stranskih delih ležajnega čepa (**slika 2 - prerez A-A**), ki je pri statično obremenjeni prižemki na ravnini neobremenjen, močne obremenitve tega dela ležajnega

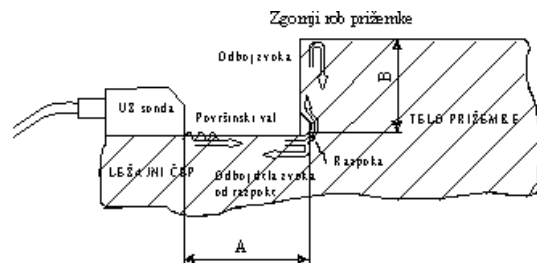
Slika 3: Pot zvoka po ležajnem čepu prižemke

Figure 3: Sound propagation through the bearing bolt of the ropeway clip

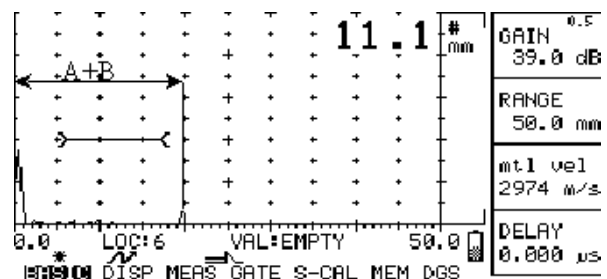
Slika 4: UZ odziv na nepoškodovani prižemki - vrh signala na prvi tretjini grafa je posledica odboja zvoka od zgornjega roba prižemke

Figure 4: Ultrasonic response on an undamaged ropeway clip - the peak in the first third of the graph is due to the sound rebound from the top edge of the clip

Na **sliki 4** je prikazan odziv ultrazvočnega signala na nepočeni prižemki. Vrh signala na začetku skale je posledica vstopa zvoka iz UZ - sonde v preskušane, neizraziti vrh v prvi tretjini območja (na razdalji A + B) pa je odboj od zgornjega roba prižemke.

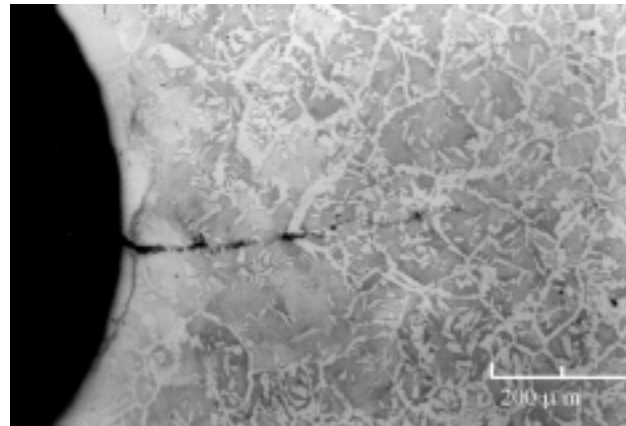
Slika 6: Grobo zrnata perlitno – feritna widmanstättenska mikrostruktura na eni izmed počenih prižemk

Figure 6: Coarse-grained pearlite-ferritic widmanstätten microstructure of one of the cracked ropeway clips

Metalografska preiskava več prižemk, na katerih so bile odkrite razpoke kaže, da je mikrostruktura jekel s slabo žilavostjo pretežno iz lamelnega perlita, zelo nehomogena in grobozrnata - nominalna ASTM - velikost zrn razreda 1 do 3¹⁶. Pri preiskavi obravnanih prižemk smo nekajkrat ugotovili tudi v celoti amorfni in transgranularni widmannstättenski ferit (**slika 6**).

Metalografska analiza kaže, da material ni bil termično obdelan - poboljšán, nizka vsebnost aluminija pa je verjetno vzrok za grobozrnato strukturo po kovanju. Posledica vsega naštetega je slaba žilavost jekel starejšega tipa prižemk^{17,5}.

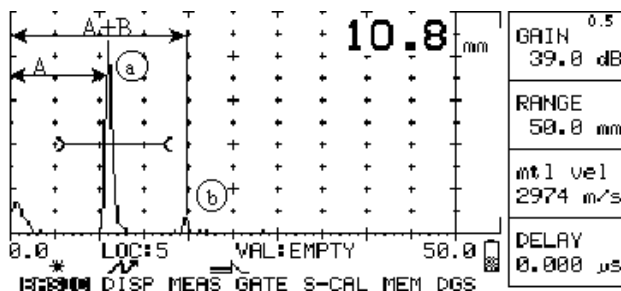
Na **sliki 5** so vidni vrhovi signala: na prehodu iz UZ - sonde v telo prižemke (začetek grafa), odboj od zgornjega roba prižemke (na razdalji A+B od začetka grafa) in izraziti vrh signala, ki je posledica odboja od razpoke na prehodu iz ležajnega čepa v telo prižemke (na razdalji A od začetka grafa). Višina konice signala na počeni prižemki je odvisna od lege, oblike in globine razpoke¹⁰. Ostra in majhna razpoka, ki je usmerjena pravokotno na smer potovanja ultrazvočnega signala, da veliko močnejši odboj (**slika 5 - a**), kot pa obla zaokrožitev roba na vrhu prižemke (**slika 5 - b**).

Slika 5: UZ odziv na počeni prižemki - izraziti vrh signala je posledica odboja zvoka od razpoke v radiju

Figure 5: Ultrasonic response obtained on a cracked ropeway clip - the highest peak is due to the sound rebound from the crack in the radius
