RIIHIMÄEN ASEMANSEUDUN LIIKENNETURVALLISUUSSELVITYS

Ammattikorkeakoulututkinnon opinnäytetyö

Riihimäki, liikenneala

Kevät 2017

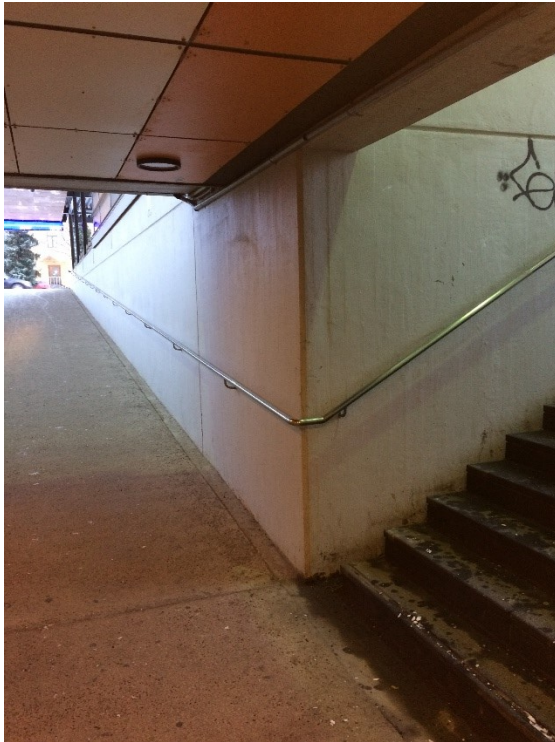
Kuva 6 Aseman alikulkuun johtavat portaat.

Asemanseudun selvästi suurin jalankulkijoiden turvallisuuteen negatiivisesti vaikuttava tekijä on aseman alikulussa liikkuvat pyöräilijät. Alikulussa on pyöräilykielto, mutta puutteet Riihimäen pyöräilyverkossa johtavat alikulun pyöräilyväylänä käyttämiseen. Pyöräilijät aiheuttavat vaaraa niin alikulussa pyöräilijöiden suuntaisesti kulkeville jalankulkijoille, mutta erityisesti laiturilta portaita pitkin alikulkuun saapuville junamatkustajille (Kuva 6). Usein asemalla asioivat osaavat varmasti varoa pyöräilijöitä, mutta esimerkiksi Riihimäelle ensikertaa saapuvilta samaa varovaisuutta ei voida odottaa.

Aseman alikulusta voisi erotella kävely- ja pyörätien, esimerkiksi kuukauden mittaisen kokeilujakson ajaksi. Riihimäen kaupunki voisi rekrytoida Hämeen ammattikorkeakoulun opiskelijat havainnoimaan tapahtumia ennen kokeilujaksoa sekä kokeilujakson aikana. Kokeilujakson jälkeen alikulussa liikkuville tehtäisiin pienimuotoinen kysely siitä kuinka he ovat muutoksen kokeneet.

Alikulku on tällä hetkellä 3,8 metriä leveä. Eroteltu kävely- ja pyörätie tarvitsisi Jalankulku- ja pyöräilyväylien suunnitteluohjeen mukaan vähintään 4 metriä tilaa (Liikennevirasto, 2014). Toisaalta suunnitteluohjeessa sanotaan myös seuraavaa: ”Lyhyissä kapeikoissa, esim. siltojen kohdilla, erotelua ei saa katkaista, vaan mieluummin tulee tinkiä ajoradan sekä jalankulku- ja pyöräilyväylän mitoituksista.” Poistamalla mainokset sekä roska-astiat seiniltä, on mahdollista kasvattaa alikulun käytettävissä oleva leveys 3,95 metriin. Laiturilta alikulkuun saapuvien matkustajien turvallisuus huomioidaan ohjaamalla pyöräliikenne Pohjoispuolelle alikulkua. Seuraavassa listassa on lueteltu toimenpiteitä, kokeilun suorittamiseksi:

- Mainosten, kaiteiden sekä roska-astioiden poistaminen tai siirtäminen seiniltä
- 1,975m + 1,975m kaistamerkin
- Liikennemerkkin 424 lisääminen alikulun Länsipään sisäänkäyntiin
- Liikennemerkkin 425 lisääminen alikulun Itäpään sisäänkäyntiin
- Liikennemerkkien 322 poistaminen
- Suojatiemaalaukset alikulun hissien eteen
- Alikulun Länsipäädyssä rappusten käytöstä poisto tai suojatiemaalaukset
- Kaistojen erilainen maalaus. Esimerkiksi; Pyöräily punaisella pohjalla ja kävely valkoisella
- Alikulkuun johtaviin portaisiin lisättäisiin pyöräilijöistä varoittava liikennemerkki 153.

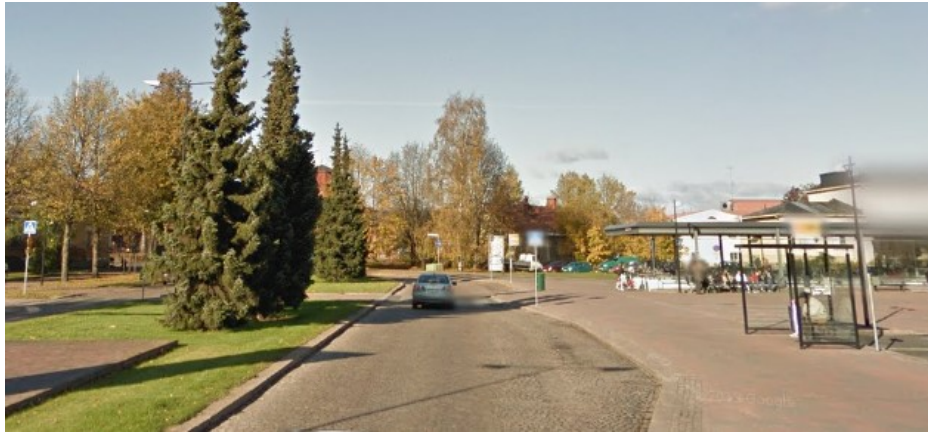
Kuva 7 Aseman edusta.

Aseman liikenneympyrältä alkava Rautatientorin mukulakivetty ajorata, sekä sen suojatiet kiillottuvat talvisin todella liukkaiksi. Kiillottuminen johdetaan suojatien eteen hidastavista autoista. Liukas suojatie kasvattaa jalankulkijan liukastumisen todennäköisyyttä. Kiillottunut suojatien edusta taas pidentää ajoneuvojen jarrutusmatkaa. Asemalla suojateitä ylittävien volyymi on suhteellisen suuri. Tämä kasvattaa todennäköisyyden onnettomuuden syntyyn korkeaksi.

Aseman pääsisäänkäyntiä vastapäätä olevan saarekkeen pohjois- ja eteläpuolella on kuusi istutettua kuusta. Kuuset heikentävät suojatielle astuvan jalankulkijan havaituksi tulemisen mahdollisuuksia merkittävästi (Kuva 7). Kuvasta näkyy myös pysäkille pysähtyvän bussin ja pysäkkikatoksen väliin jäävä tila. Tämän tilan lävitse kulkee pyörätie. Pyöräilijöillä saattaa olla kovakin vauhti, jolloin linja-autoon nousevat tai sieltä poistuvat matkustajat ovat vaarassa jäädä pyörän töytäisemäksi.

Suojatien saarekkeelta suojatielle astuvien näkyvyyden parantamiseksi tulisi eteläpuoleisen saarekkeen kuuset poistaa (kuva 18) tai vaihtaa esimerkiksi mäntyihin. Tämä mahdollistaisi näkyvyyden ajoradalta saarekkeelle. Myös asemanedustan suojateiden liukkaudentorjuntaan tulisi kiinnittää erityishuomiota.

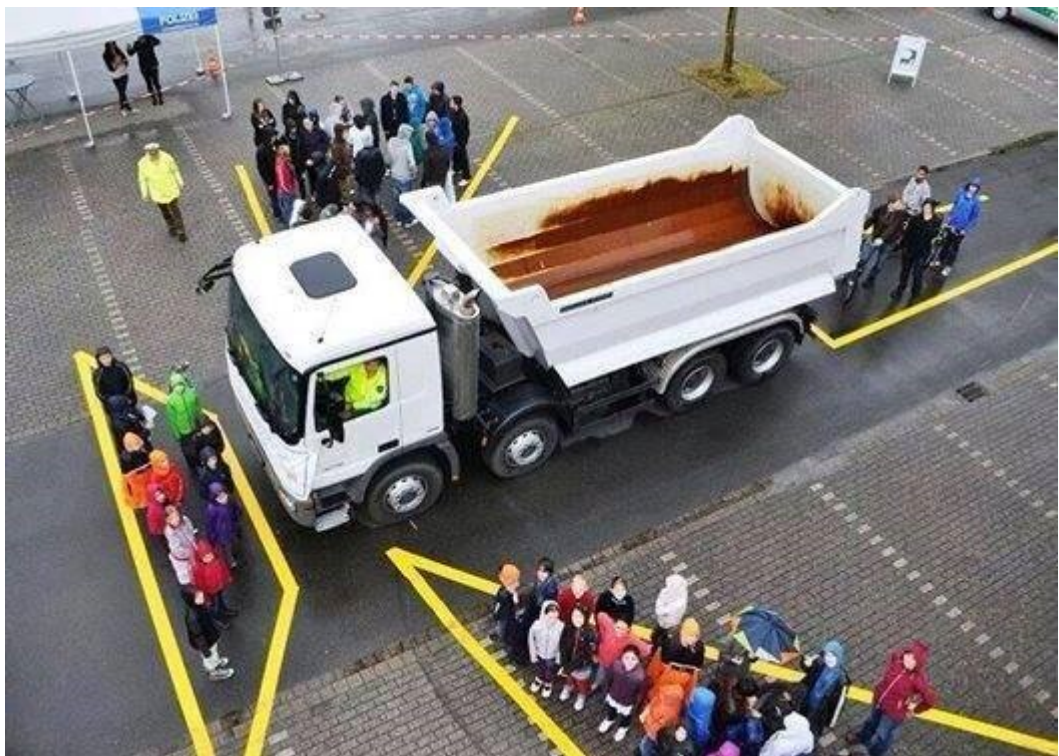
Atomin kauppakeskuksen huoltoliikenne asioi Eteläisen Asemakadun kautta. Eteläiseltä Asemakadulta Atomin huoltopihaan kääntyessään huoltoliikenne kulkee yhdistetyn kävely- ja pyörätien ylitse. Raskaalla kalustolla kääntyessä jalankulkija jää helposti ajoneuvon katveen taakse kuljettajan huomaamattomiin. Kuvassa alla (Kuva 8) näkyy, kuinka paljon raskaan ajoneuvon kuljettajalta voi jäädä alueita näkemänsä ulottumattomiin.

Kuva 8 Kuorma-auton katvealueet (Lappalainen, 2015).

Atomin huoltoliikenteen sisääntulossa ei ole jalankulkijalle tai pyöräilijälle paljoa merkkejä siitä, että kävely- ja pyörätien yli saattaisi käännyä kuorma-auto. Ylityskohtaan olisi mahdollista maalata suojatiemerkinnet herättämään niin kevyen liikenteen, kuin huoltoliikenteenkin huomiota. Erinomainen esimerkki vastaavasta löytyy esimerkiksi Vuosaaren K-Citymarketin huoltoreitiltä (kuva 21).

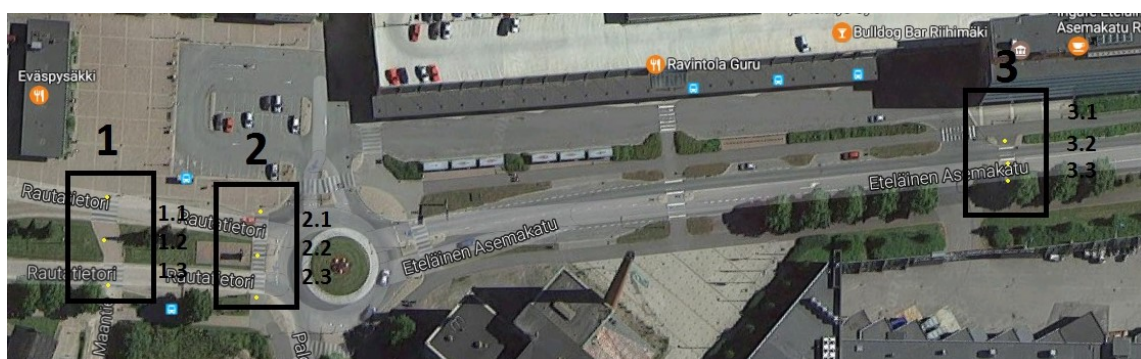
Kuva 9 Mitatut suojatiet sekä suojateiden pisteet (Hakanpää, Nazarov & Tuimala 2017).

Alueen suojateiden valaistuksessa on huomattavia puutteita. Helmikuussa opinnäytetyötä varten mitattiin kolmen eri suojatien valoisuuksia (Kuva 9). Jokainen suojatie mitattiin kolmesta eri pisteestä. Mittaukset suoritettiin Hämeen ammattikorkeakoulun ensimmäisen vuosikurssin opiskelijoiden toimesta. Opiskelijoiden laatimasta raportista selviää, että pimeään aikaan mikään tarkastelussa olleista kolmesta suojatiestä ei täytä asema-alueen valaistussuosituksen. Suojatien valaistussuositus asema-alueella on 50 luksia (LVM). Mittausten mukaan suojateilla valaistus on pimeään aikaan alimmillaan vain kolmen luksin luokkaa (Kuva 10). Jo hämäränkin aikana suojateiden valaistus laski mittauksissa alle 40 luksin. (Aleksi H, Deniss N & Petteri T, 2017.)

Piste	1.1	1.2	1.3
Hämärä	50 lx	47 lx	37 lx
Pimeä	3,1 lx	9,8 lx	7,9 lx
Piste	2.1	2.2	2.3
Hämärä	65 lx	60 lx	57 lx
Pimeä	11,1 lx	40,5 lx	19,5 lx
Piste	3.1	3.2	3.3
Hämärä	84 lx	80 lx	76,5 lx
Pimeä	19 lx	10,9 lx	10,5 lx

Suojateiden sekä pysäköintialueiden valaistuksen parantamiseksi tulisi lisätä valaisimien määrää ja parantaa nykyisten valaisimien tehoja.

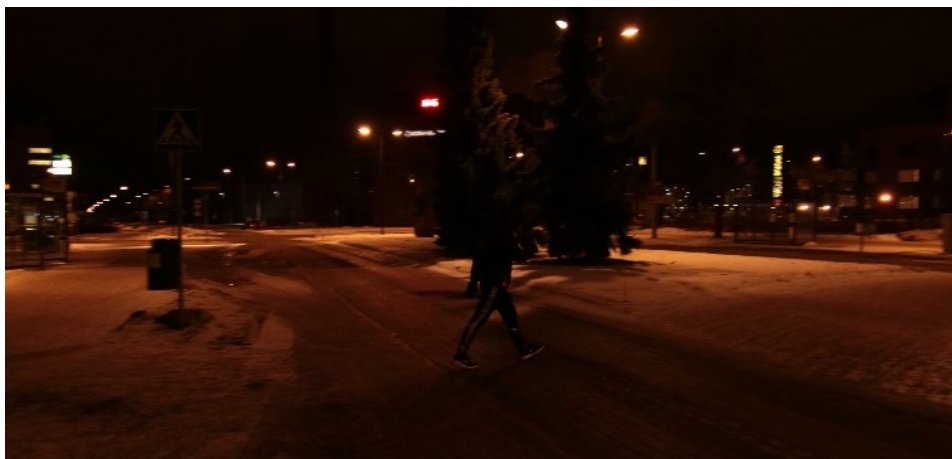
Kuva 10 Henkilö ylittämässä suojatietä asemanseudulla heikossa valaistuksessa (Hakanpää, Nazarov & Tuimala 2017).

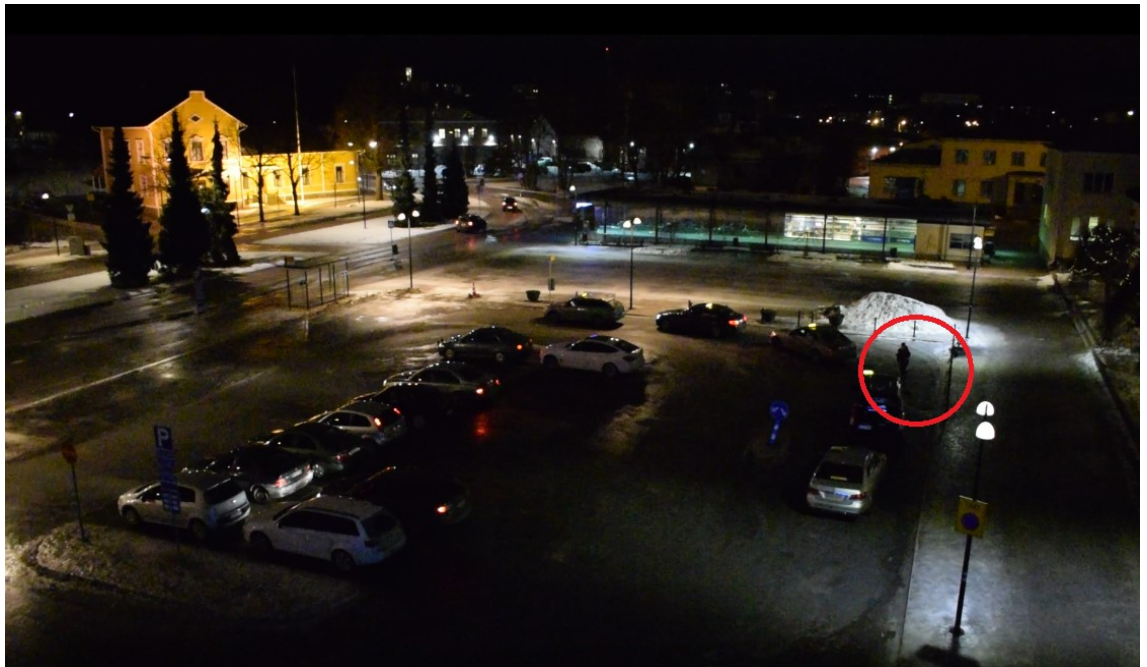
Riihimäen aseman parkkialueilla on silminnähden heikko valaistus. Etenkin aseman länsipuolella sijaitseva, lähinnä saattoliikenteelle tarkoitettu pysäköintialue on talvi- ja syysaamuina sekä -iltoina todella pimeä. Saattoliikenne aiheuttaa alueelle jatkuvaa ajoneuvo sekä jalankulkuliikennettä. Pimeään aikaan riski ajoneuvon alle jäämiseen kasvaa (Liikenneturva, 2017). Alla olevista kuvista (Kuva 13 ja Kuva 14) näkee kuinka jalankulkija liikkuu valoisalta alueelta täysin pimeään.

Kuva 13 Jalankulkija liikkuu pimeään (Udd, 2017).

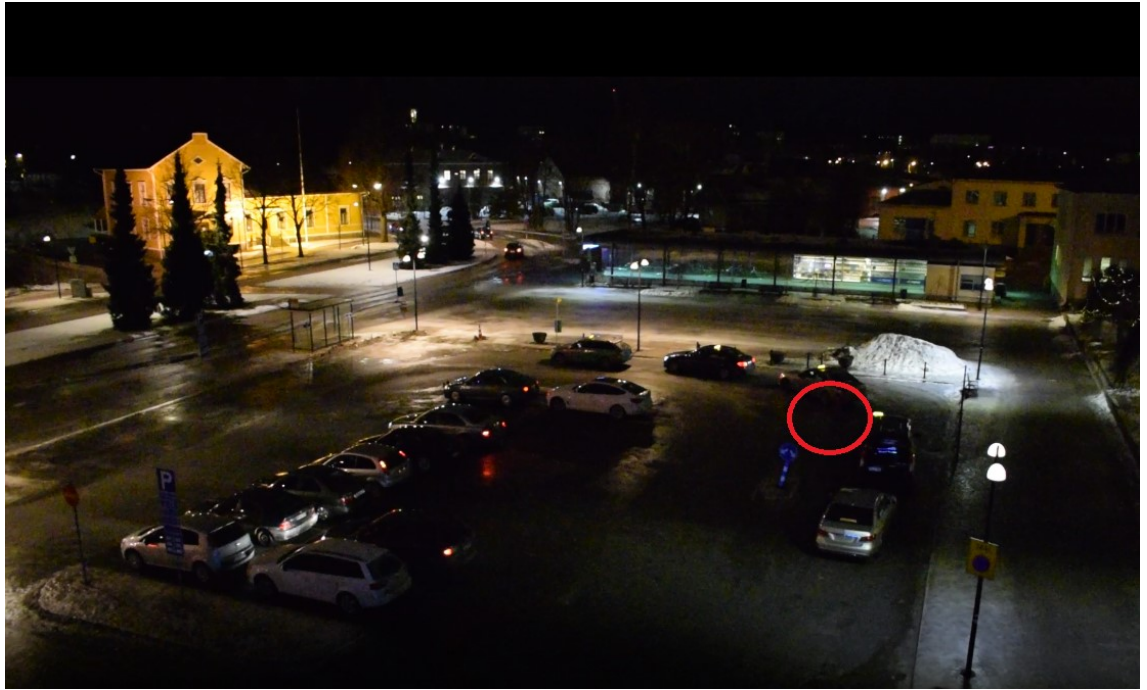
Kuva 14 Jalankulkija pimeässä (Udd, 2017).

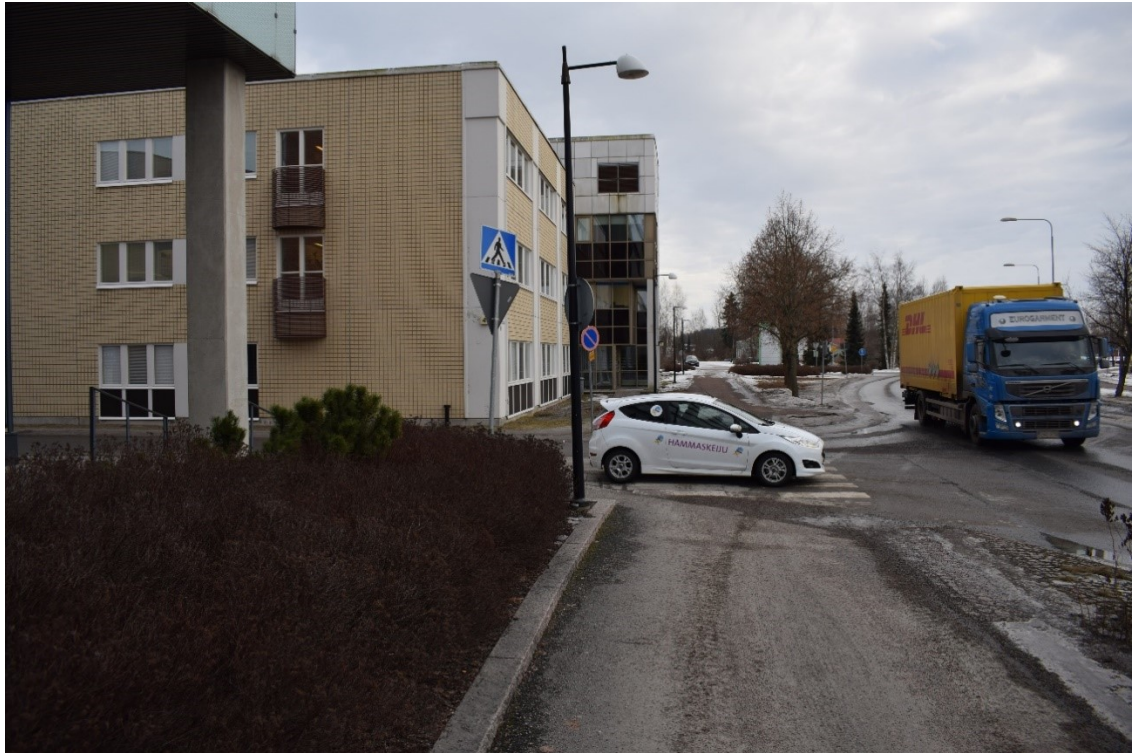
Kuva 15 Liityntäpysäköinnistä poistuminen Eteläiselle Asemakadulle (Udd, 2017).

Aseman eteläpäässä sijaitseva liityntäpysäköintiin johtava risteys on tällä hetkellä todella sekava. Risteyksessä on erittäin huonot näkemät ja liikennettä on viiteen eri suuntaan. Liikennettä tulee Eteläisen Asematien, Riihimäen kaupungin viraston, Postin, liityntäpysäköinnin, sekä Matkakeskukseen huoltoliikenteen suunnasta. Alueella on vuosina 2011-2014 tapahtunut kolme ajoneuvoliikenteen onnettomuutta (Jämsen, 2017). Myöskin alueelta Eteläiselle Asemakadulle poistuttaessa on havaittavissa ongelma (kuva 15). Poistumissuunnassa oikealla kasvaa tiheä pensaikko, joka on juuri sillä korkeudella, ettei matalasta henkilöautosta näe kunnolla varsinkaan lapsia.

Risteykseen voisi harkita pystytettävän vaarallisesta risteyksestä varoittavan liikennemerkkin. Liikennemerkkin voisi sijoittaa siten, että se näkyisi alueelle ensikertaa tullessa (kuva 19). Päivittäin risteystä käyttävät tietävät varmasti risteyksen epäselvyyden, mutta esimerkiksi harvoin junalla liikkuvalla liityntäpysäköintiin ajavalle risteys voi tulla täysin yllätyksenä.

Poistuessa Asemakadulle heikon näkemän tuomat ongelmat voisi poistaa helposti madaltamalla tai poistamalla kasvustoa.
