# ÍNDICE DE CAMINHABILIDADE DE BLUMENAU EM SANTA CATARINA/BRASIL: uma análise do Centro e do bairro Badenfurt

#### Rafaela Vieira, Gabriel Zunino Packer, Rafaela Nascimento Meneses

Universidade Regional de Blumenau

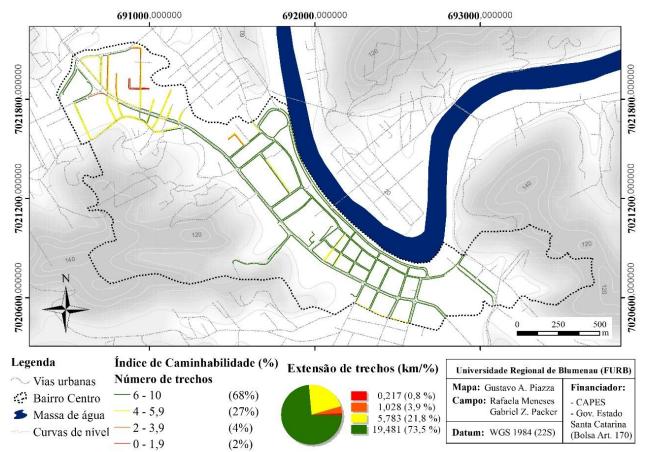
Gráfico 5 – Índice de Caminhabilidade no Centro – Blumenau (SC) (Piazza e Vieira, 2016, no prelo)

O Índice de Caminhabilidade do Centro em 2015 foi de 6,7, para o total dos 196 trechos levantados, identificados no Gráfico 5. Se compararmos somente os 149 trechos estudados em 2005, cujo IC era de 7,6, pode-se afirmar que o IC resultante do Centro em 2015 foi menor, totalizando 7,1.

Estes resultados sugerem que não houve a manutenção adequada das calçadas no Centro, resultando em uma pequena redução do IC de 2005 à 2015.

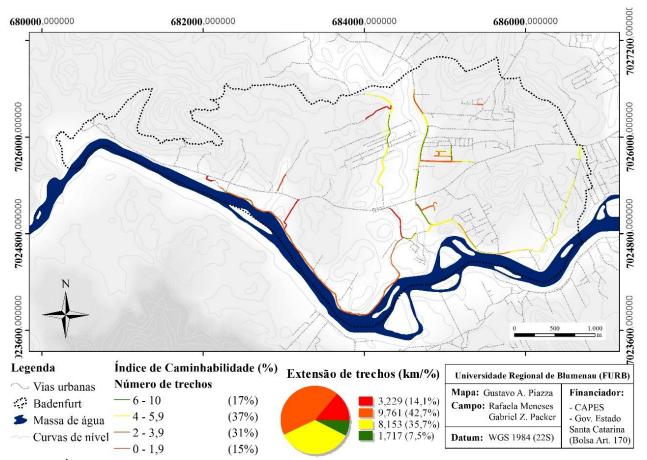
Gráfico 6 – Índice de Caminhabilidade no bairro Badenfurt – Blumenau (SC) (Piazza e Vieira, 2016, no prelo)

O IC do Badenfurt em 2015 foi de 3,9 para os 63 trechos levantados, especializados no Gráfico 6. Se comparados os 43 trechos estudados em 2005, cujo IC era de 1,8, o IC de 2015 foi mais elevado, sendo 3,9, ou seja, maior que o dobro do IC de 2005, representando uma melhoria das calçadas naquele bairro.
