Väylärakenteiden valtakunnallinen kiviaines- ja geosynteettitutkimus

Vuoden 2016 tutkimukset

Liikenneviraston tutkimuksia ja selvityksiä 22/2017

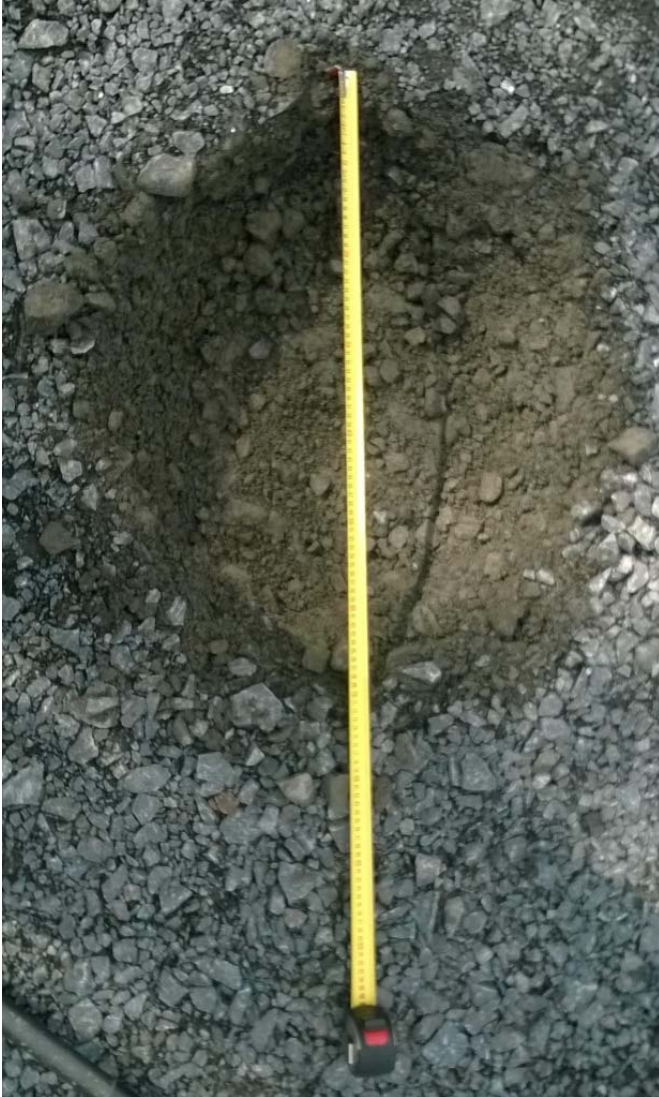
Kuva 4. Tien kantavaan kerrokseen kaivettu koekuoppa. Koekuopan halkaisija on noin 700–750 mm ja syvyys noin 150 mm.

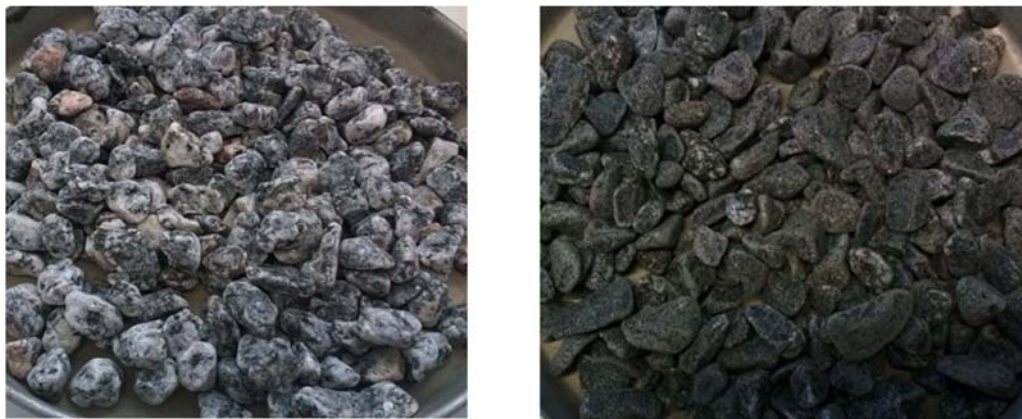
Kiviaines TC sisältää petrografisen analyysin perusteella 2 % killeliusketta, mutta otetuissa näytteissä määrän havaittiin olevan suurempi (liuskeisen materiaalin määrä vaihteli silmämääräisesti arvioiden 10...30 %). Jotta voitiin arvioida kiviaineksen heterogeenisyyden vaikutusta kuulamylytuloksiin, kiviaineksesta eroteltiin liuskeinen osa ja graniittinen osa. Tämän jälkeen molemmille osille tehtiin kuulamylytesti erikseen (kuva 5). Graniittisen osan kuulamylyarvo oli 14,3 ja liuskeisen osan 19,3. Liuskeisen osan vaihteleva määrä siis selittää osan tulosten hajonnasta.

Kuva 5. Kiviaineksesta TC erotettujen graniittisen osan (vasemmalla) ja liuskeisen (oikealla) osan kuulamylynäytteet.

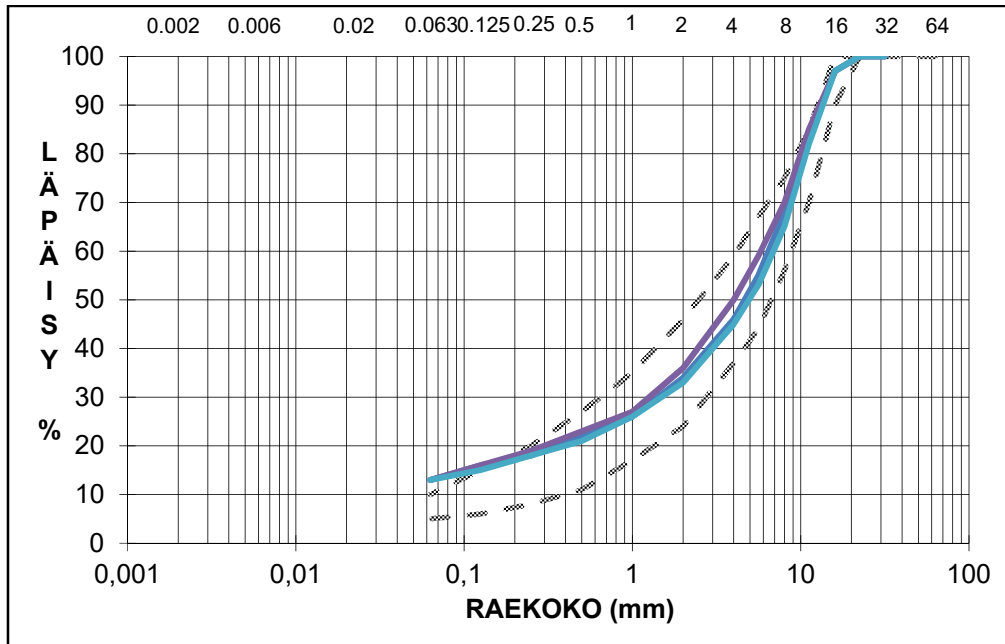
Kuva 6. Asfalttirouhenäytteille määritetyt raekokojakaumat. Harmaalla katkoviivalla on merkitty Asfalttinormin (2011) mukainen AB16-massan raekokojakauman ohjealue.

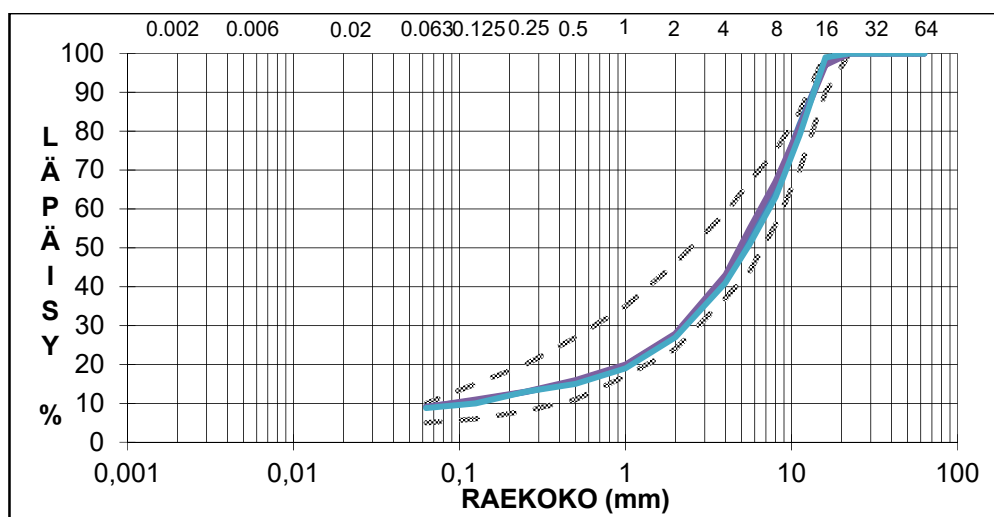
Jokainen kolmesta rinnakkaisnäytteestä on jaettu laboratoriossa kahteen uuttsuodatuserään. Tulokset on ilmoitettu koko näytteelle. Kuvassa 8 on esitetty tutkittujen näytteen raekokojakaumat. Kohteessa käytetty massa oli AB16. Kuvasta 8 nähdään, että massa on rakeisuudeltaan vaatimusten mukaista.

Kuva 8. Asfalttimassanäytteiden raekokojakaumat ja katkoviivalla Asfalttinormien (2011) ohjeellinen raekokoalue AB 16 massalle.

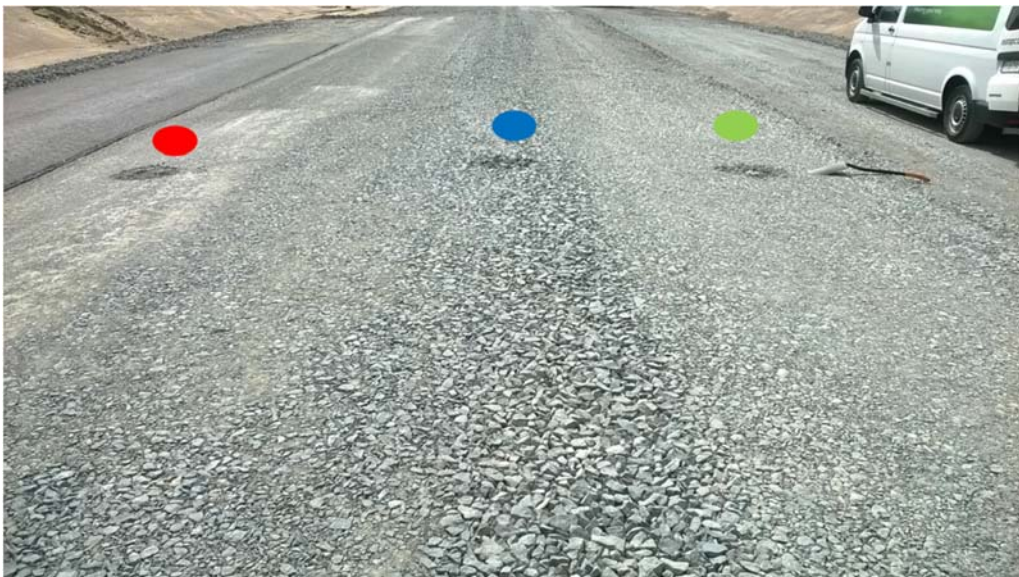
Tutkimuksen aiemmissa vaiheissa on havaittu, että kantavan kerroksen pinta lajittuu, kun rakenteessa käytetään maksimirakekooltaan suuria murskeita. Tässä tutkimuksessa päädyttiin ottamaan paljon näytteitä yhdestä kohteesta, jossa myös tilaajan edustaja oli havainnut lajittumista. Kohteessa käytetty murske oli KaM 0/56 mm. Näytteenotto on tehty siten, että materiaalin lajittumisen selvittämiseksi on otettu kolme rinnakkaisnäytettä valmiin rakenteen poikkileikkauksen eri kohdista. Poikkileikkaukselinjaa ei välttämättä ole noudatettu täsmällisesti, jotta pinnan karkeuden vaihtelu on saatu mahdollisimman suureksi. Näytteet on otettu mahdollisimman karkealta näyttävästä pinnasta (merkitty tämän luvun tuloksissa sinisellä värillä), mahdollisimman hienorakeiselta pinnalta (punainen) ja keskimääräiseltä, hyvälaatuiselta pinnalta (vihreä). Esimerkki näytteenoton järjestelystä rakenteen poikkileikkauksessa on esitetty kuvassa 9. Näytteitä otettiin kuudesta poikkileikkauksesta, yhteensä 18 kpl.

Kuva 9. Kantavan kerroksen näytteenotto lajittuneesta poikkileikkauksesta. Näytteet on otettu karkearakeiselta (sininen), hienorakeiselta (punainen) ja keskimääräiseltä (vihreä) näyttävältä pinnalta.

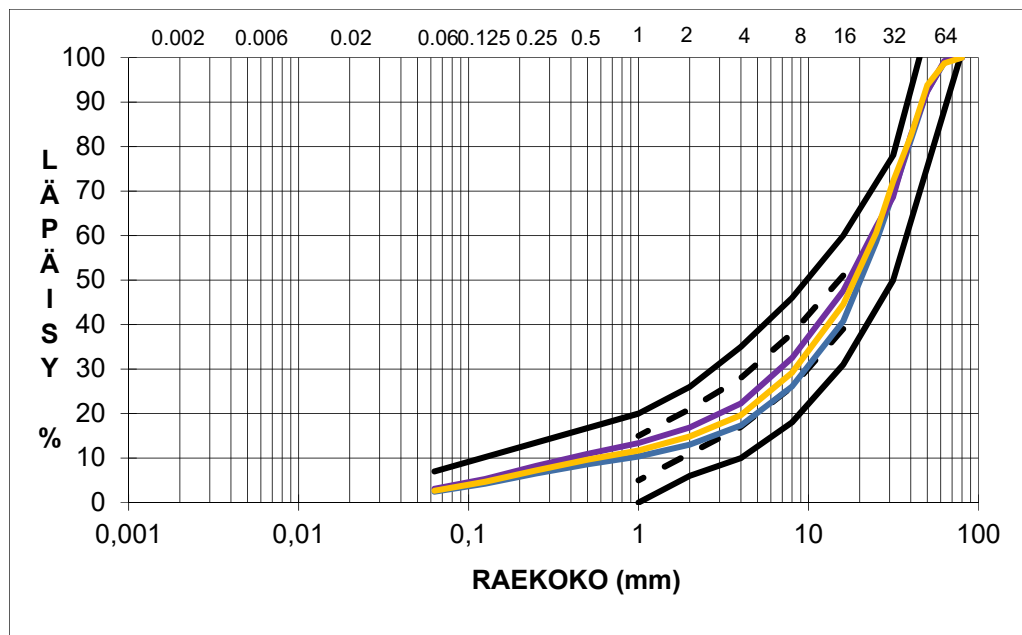
Kuvassa 10 on esitetty kiviainestoimittajan tuotantopaikalta otettujen näytteiden rakekokojakaumat. Tutkittujen näytteiden perusteella materiaali on varsin tasalaatuista, eikä työmaalla havaittu lajittumisongelma todennäköisesti johdu tuotantopaikan toimenpiteistä.

Kuva 10. Kiviainestoimittajan tuotantopaikalta otettujen näytteiden rakekokojakaumat. Yhtenäisellä mustalla viivalla on esitetty InfraRYL:n 21310:K3 mukainen yksittäisten rakeisuuksien ohjealue ja katkoviivalla on esitetty tyyppirakeisuuden ohjealue.

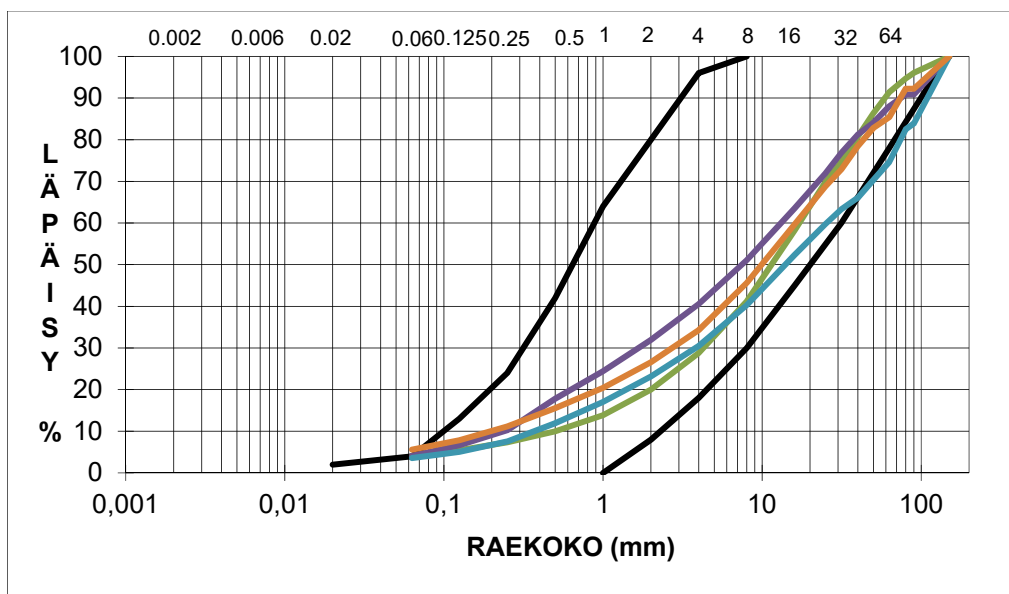
Kuva 21. Kohteesta RB otettujen näytteiden raekokojakaumat ja mustalla InfraRYL:n 21230:K1 mukainen ohjekäyräalue.

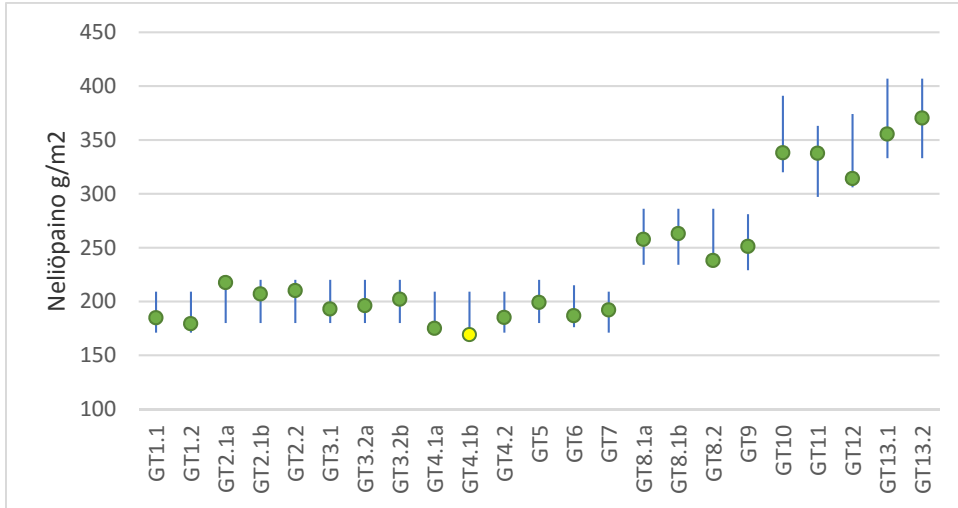
Kuva 45. Tutkittujen geotekstiilinäytteiden neliöpainot ja NorGeoSpec-luokitusta varten ilmoitettu vaihteluväli.

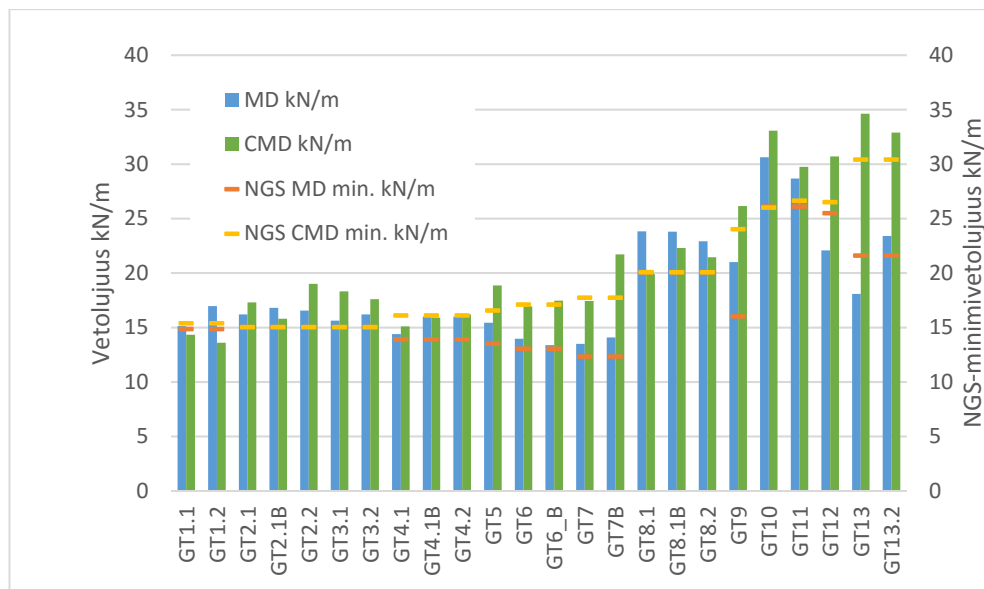
Kuva 46. Tutkittujen geotekstiilinäytteiden vetolujuus rullan pituussuunnassa eli koneen suunnassa (MD) ja rullan poikkisuunnassa (CMD) sekä vastaavat NorGeoSpec-luokitusta varten ilmoitetut minimiarvot. Jos kuvaajassa näkyy vain toinen minimiarvoista, se tarkoittaa, että arvo on sama molemmissa suunnissa.
