Estat de conservació de l'església parroquial de Sant Jaume Apòstol de Riudoms

Núria Guasch Ferré*

2.3. Estat actual del monument

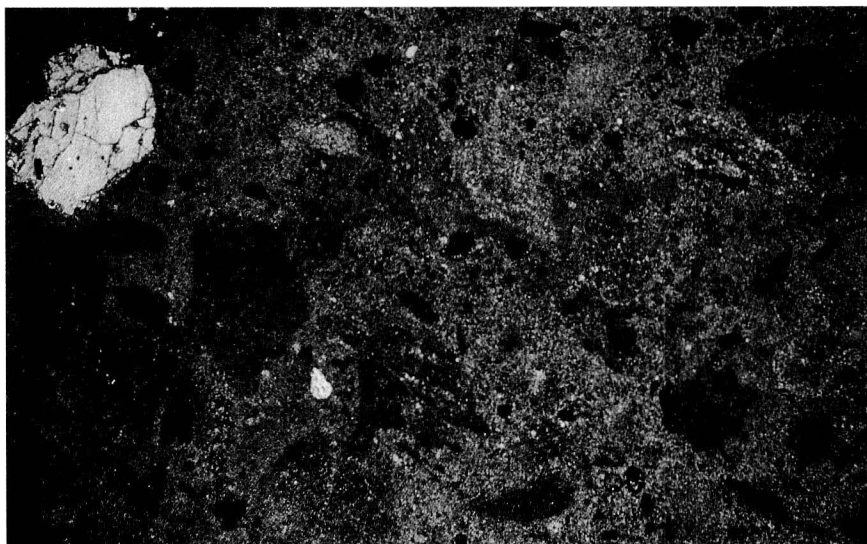
Així doncs, de l'observació de les calcàries blanques (mostra E-1), es confirma la possible existència d'una dolomitització de la roca quan encara era a l'aflorament, per la incorporació de magnesi (Mg.). Aquest canvi mineralògic de la pe-

Microscopi òptic de polarització amb llum transmesa (polaritzadors creuats)
100X. Mostra E-1.*

Per altra banda, es dedueix la possibilitat d'una dedolomitització de la roca, un cop col·locada a la fàbrica de l'església. Amb aquest canvi mineralògic, la roca experimenta un increment de volum que crea tensions internes amb la conseqüent disminució de la cohesió entre els grans de la superfície de la roca. El reemplaçament té lloc a prop de la superfície de la roca, restant en superfície la calcita neoformada i en profunditat la dolomita sense transformar. El procés comporta la corrosió dels grans de do-

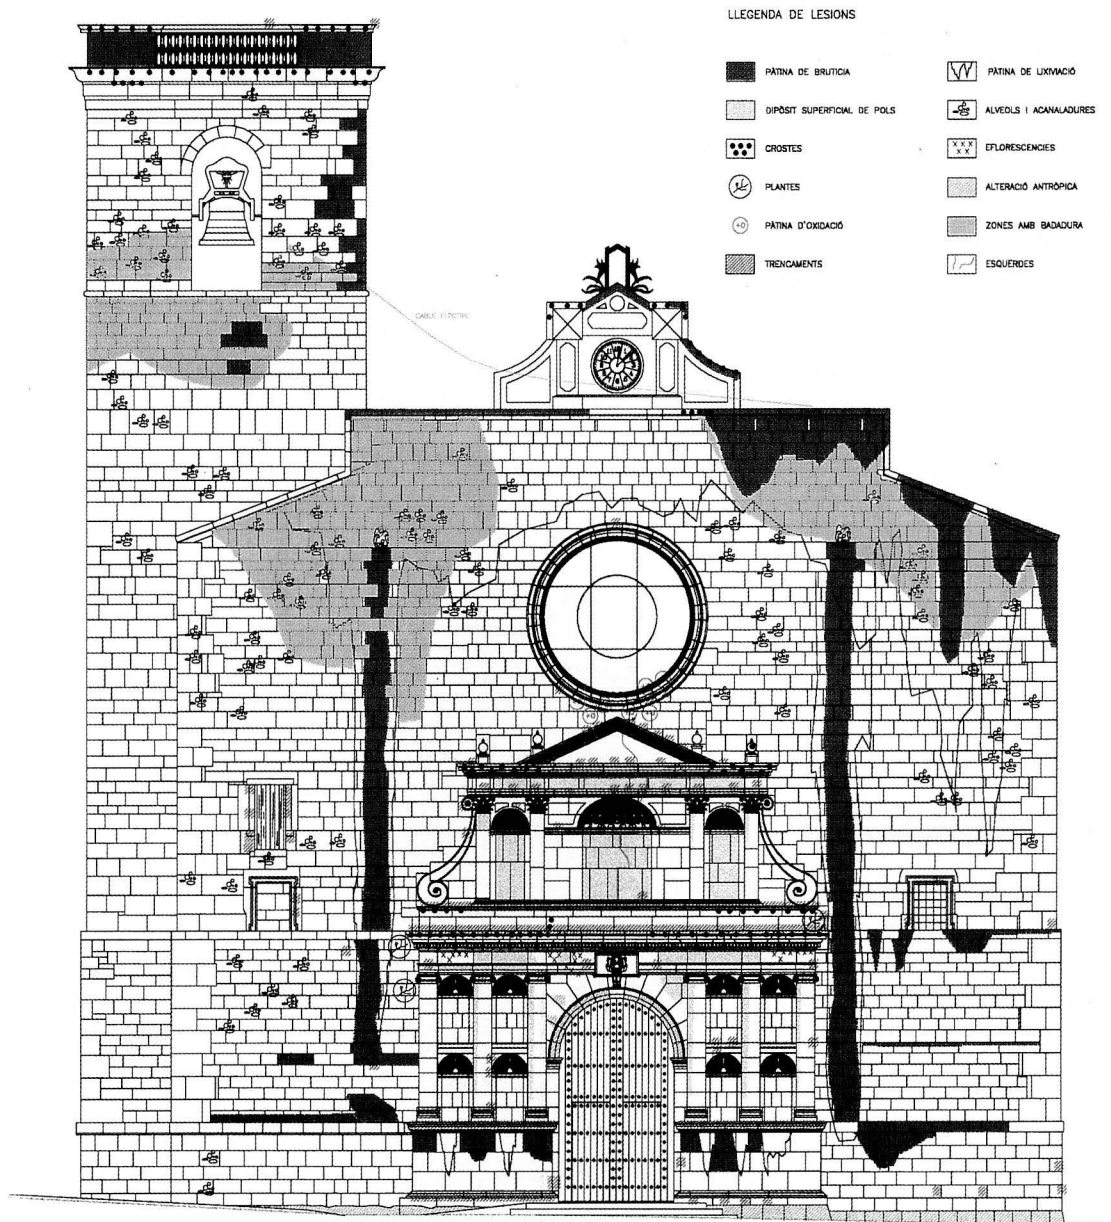
Mapatge de les lesions on s'ha grafiat les diferents formes d'alteració que presenta la pedra de construcció per reflectir la distribució d'aquestes, utilitzant l'alçat de la façana principal d'accés de l'església

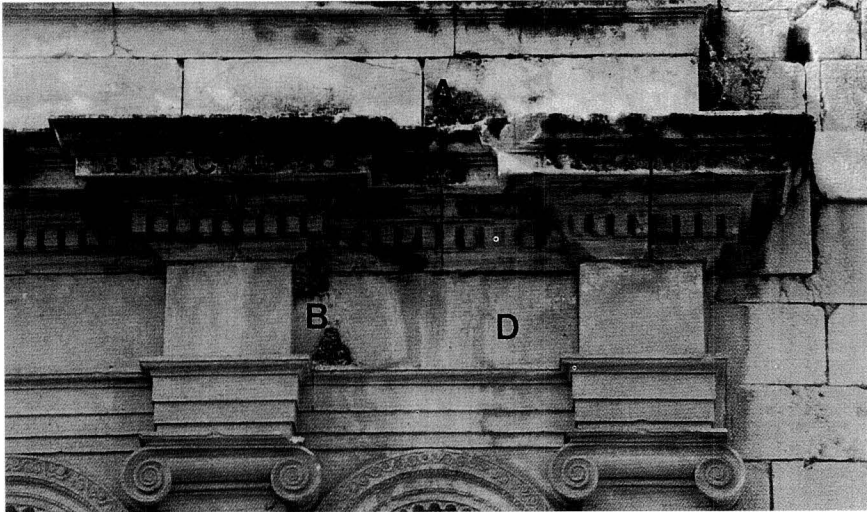
La crosta de l'església és una crosta negra de guix producte de la sulfatació de la superfície carbonatada de la roca pel SO₂ (anhídrid sulfurós) present a l'atmosfera. S'entén com a sulfatació la formació d'una capa de guix, induïda per la transformació (química, física o biogènica) de substrat carbonatat.

A la foto es poden observar les formes d'alteració següents: patina de brutícia (A), excrements d'aus (B), crosta negra (C) i eflorescència (D).

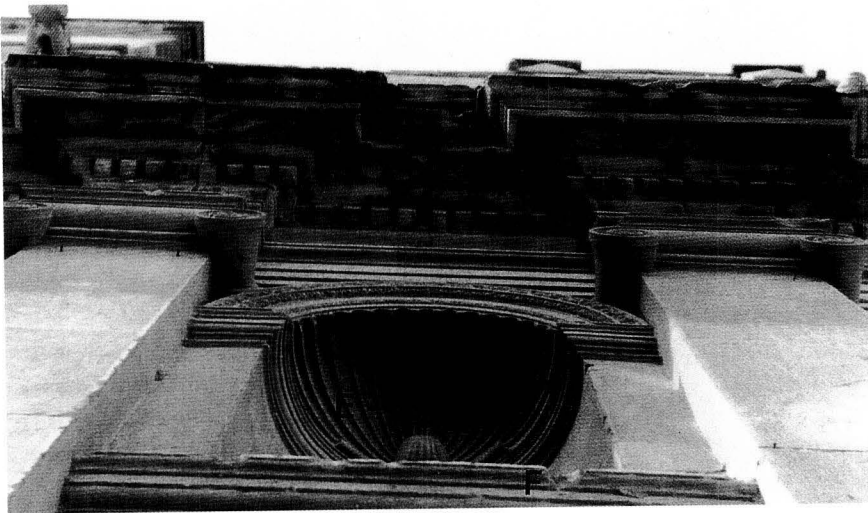
A la foto es poden observar, a part d'altres lesions, les següents: dipòsit superficial (E) i fragmentació (F).

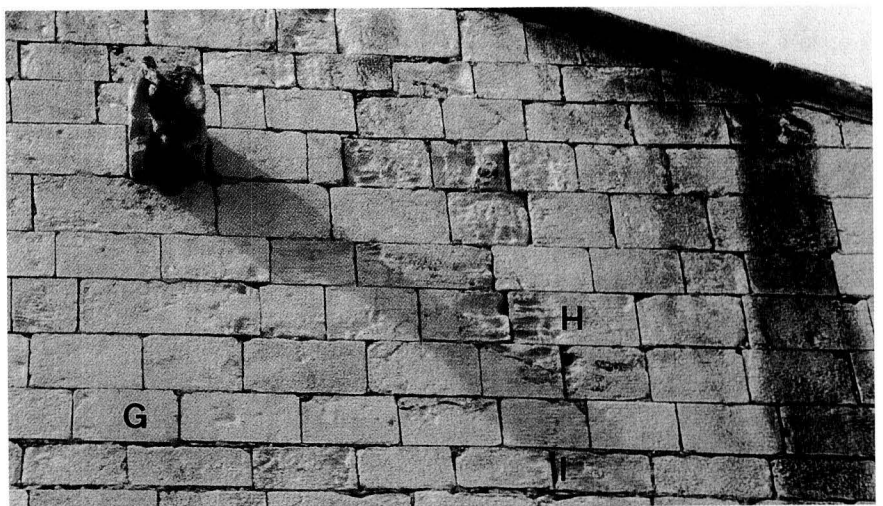
La dissolució de la pedra per l'acció de l'aigua es manifesta a través de la dedolomitització. El procés comporta la corrosió dels grans de dolomita i la posterior disgregació o erosió de la pedra, en forma de picadura, alvèol i acanaladura. A més a més, existeix un factor que agreuja i accelera les cavitats, el vent.

La badadura o alteració de junta entre carreus és deguda a la disgregació del morter, a causa de la degradació de l'aglomerant o el lligant (la calç) que en transformar-se, generalment, en guix, es fa soluble i és rentat per les aigües de la pluja. També anomenada "pèrdua de morter".

També en aquesta imatge s'aprecien les alteracions següents: lixiviació (G), picadura / alvèol / acanaladura (H) i badadura (I).

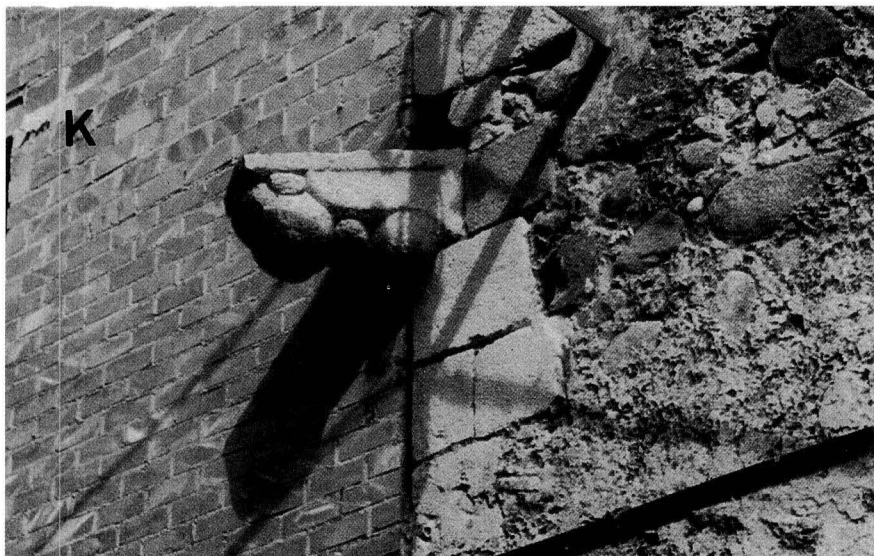
• Alteració antròpica (afegits de morter, aplacats de pedra, cables elèctrics). Són aquelles provocades per la mà de l'home i obeeixen a diverses causes, èpoques i finalitats com, per exemple: els afegits de morter, els aplacats de pedra, les instal·lacions elèctriques, la

Alteració antròpica: instal·lacions elèctriques (J) i casa de mà d'obra adossada a l'església que impedeix gaudir de les parts ornamentals (K)

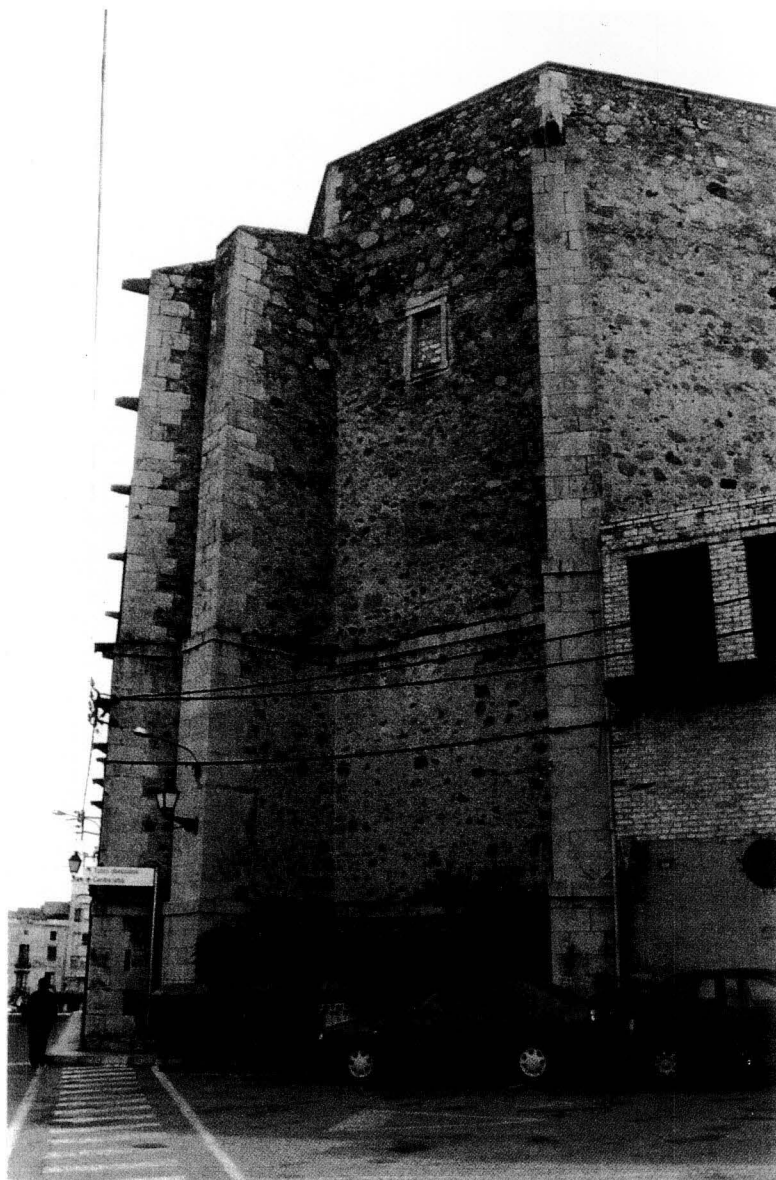
La foto ens mostra la finestra de l'absis tapiada que no permet l'entrada de la llum a l'interior de l'església, deixant l'altar molt fosc.
