# ***EVALUACIÓN E IDENTIFICACIÓN DE FALLAS ESTRUCTURALES EN PUENTES PEATONALES EN CONCRETO ARMADO, DETECTANDO LAS POSIBLES CAUSAS Y PROPONIENDO ACCIONES CORRECTIVAS, EN LA LOCALIDAD DE FONTIBÓN.***

*López Rodríguez Hernán Alexis, Salas González David Leonardo*

*Programa de ingeniería, Facultad de Ingeniería Civil, Universidad Católica de Colombia  
Bogotá D.C., Colombia*

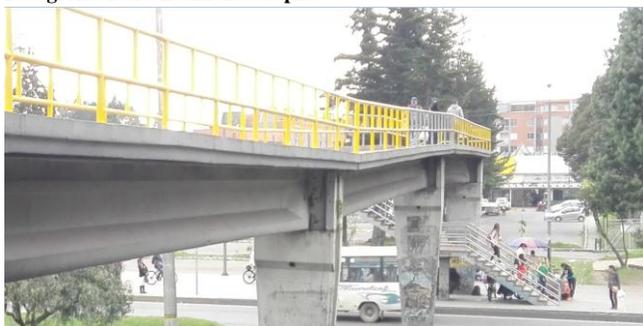
Fotografía 1. Asentamiento de pila.

Este daño es un caso bastante especial ya que solo se presenta en un solo puente peatonal que está localizado en la AV. BOYACA - CL23C (cerca a los 3 elefantes), este evidencia una

discontinuidad a simple vista y desde muchos ángulos; esta es producida por defectos propios de la cimentación (presión excesiva, deformación del terreno y por aumento de las cargas), es un daño grave, ya que un asentamiento puede provocar la aparición de esfuerzos superiores a los previstos para la estructura. La importancia del daño depende en primer lugar de la magnitud del asentamiento con relación a las restantes pilas, de la estratificación del suelo y de la tipología estructural, este daño debe ser considerado de manera especial para saber la razón exacta por la cual sucedió este. En la fotografía 1 se evidencia de manera visual la condición que posee el puente actualmente.
