Ejecución de la construcción del reforzamiento del edificio del centro comercial Plaza Wong

Proyecto final de graduación para optar por el grado de
Licenciatura en Ingeniería en Construcción

Diciembre del 2016

INSTITUTO TECNOLÓGICO DE COSTA RICA
ESCUELA DE INGENIERÍA EN CONSTRUCCIÓN

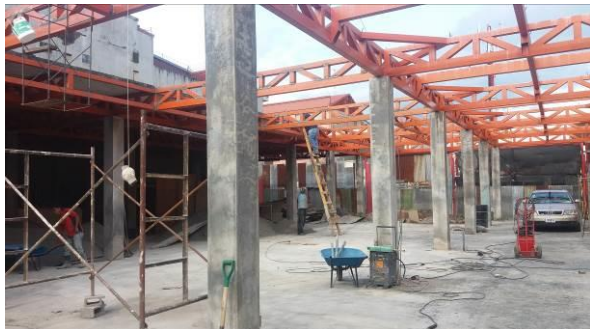
Figura 2. Estado inicial del proyecto Plaza Wong

La figura 2 ilustra el estado inicial del proyecto. Al retomar las obras, se detectaron defectos críticos en la estructura, sobre todo, en las columnas. Summa Consultores decide subcontratar a la empresa Impetwo, especializada en diseños estructurales, para revisar el estado de la construcción. De ese examen, se encontraron los siguientes defectos:

- Las columnas no están alineadas en planta.
- El repello se desprende fácilmente.
- Las columnas no cumplen con el acero mínimo.
- No hay continuidad en el acero de las columnas del primer nivel hacia el segundo nivel, están cortadas.
- Las placas existentes, de 1 m x 1 m x 0,20 m, son muy pequeñas.
- No se reporta un estudio de suelos.

Así las cosas, la ingeniera estructural, Evelyn Chaverri, sugiere realizar un reforzamiento en las columnas, para que pueda soportar las cargas muertas y cargas temporales. A partir de esta iniciativa, nacen los objetivos para esta práctica profesional como ingeniero residente del proyecto.

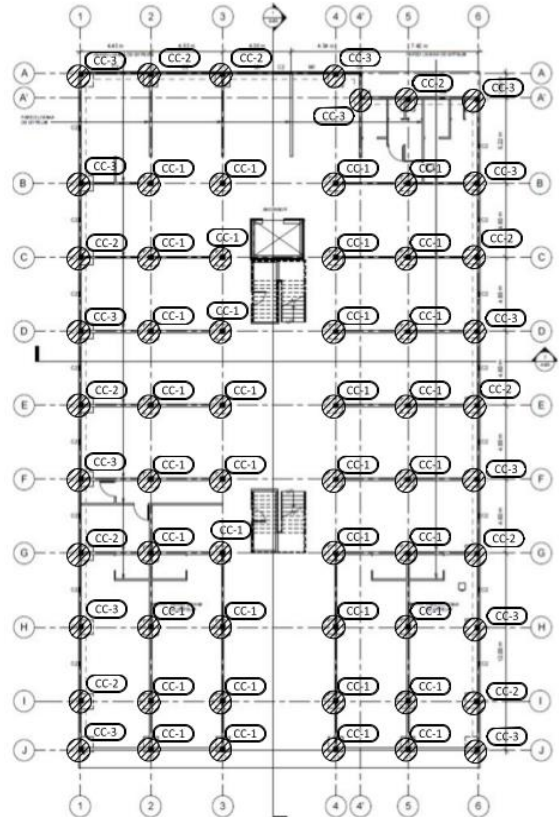
Figura 3. Plano de distribución de columnas

Dentro de los defectos encontrados inicialmente en la obra, destaca, por ejemplo, la deficiencia de acero en las columnas, la falta de continuidad de este hacia la segunda planta y un repello de mala calidad. A partir de esta condición, se desprenden como actividades por realizar el removimiento del repello, el rediseño de la estructura de las columnas y el proceso de reforzamiento en sí mismo, para ajustar el nivel de acero que exige el código sísmico de Costa Rica.

La obra cuenta con 54 columnas, que se dividieron en columnas centrales y columnas de extremo. Las primeras tienen la abreviatura de CC-1, mientras que las segundas están divididas en dos tipos: CC-2 y CC-3. La figura 3 muestra la distribución de las columnas de acuerdo al tipo. Las abreviaturas CC-1, CC-2 y CC-3, a lo largo de este documento, se utilizan no solo para

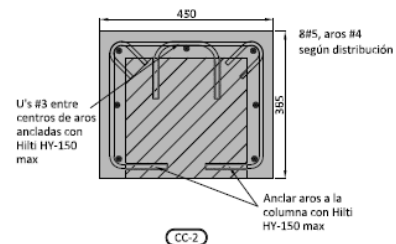
Figura 8. Diseño de las columnas CC-2

La columna CC-2 pierde 7.5 cm de encamisado por estar colindando con la pared del vecino, lo cual repercutió en la reducción del tamaño de la columna a 45 cm x 38.5 cm. La armadura está compuesta por 7 varillas verticales #5 y aros de varilla #4, tal y como se muestra en la figura 8. A pesar de la modificación del diseño en cuanto a tamaño (1732,5 cm²) y acero (18,9 cm²), esta sigue cumpliendo con el requisito del código sísmico.

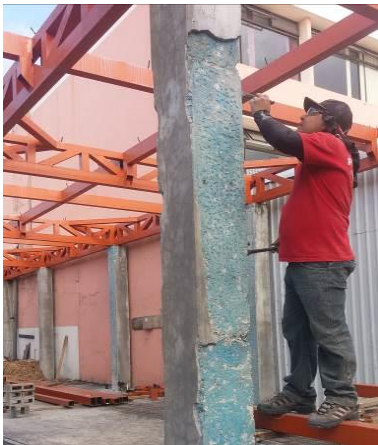
Figura 19. Remoción del repello a las columnas.

Esta actividad inició el 28 de marzo, una semana antes de realizar el reforzamiento de columnas, puesto que el repello existente era de muy mala calidad y se desprendía fácilmente. Este trabajo finalizó el 25 de mayo con la totalidad de las columnas. Las herramientas, como una piqueta o un cincel, son efectivas para que esta tarea se realice con rapidez y facilidad.

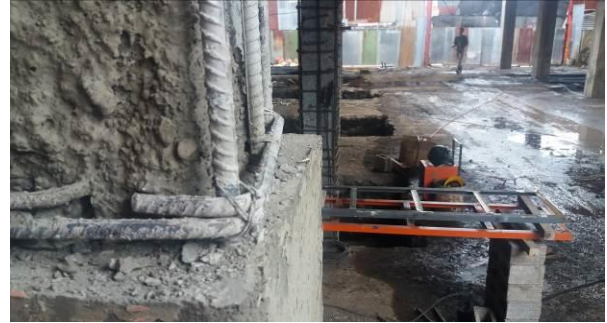
Figura 26. Columna girada sobre su eje.

- 1) Las columnas existentes estaban desplomadas, por lo que en varias partes de la columna se reducía o se ampliaba mucho el espacio entre la columna existente y la formaleta.
- 2) Las columnas estaban ligeramente giradas sobre su eje, de modo que en las esquinas se reducía el espacio.
- 3) No se le podía dar línea a las columnas, ya que la desviación una de la otra era considerable.

En la figura 26, se observa cómo se reduce el espacio de concreto en la esquina más cercana, mientras que en la esquina del fondo se amplía. Para esta actividad se utilizaron 320 varas de tabla de 12" x 1" semidura y 416 varas de regla de 3" x 1" semidura como formaleta en las primeras columnas.
