EVALUACIÓN DE LA GESTIÓN DE LA ASADA DE SAN ISIDRO, SAN ISIDRO, EL GUARCO DESDE UNA PERSPECTIVA DEL USO SOSTENIBLE DEL RECURSO HÍDRICO.

EVALUACIÓN DE LA GESTIÓN DE LA ASADA DE SAN ISIDRO, SAN ISIDRO, EL GUARCO, DESDE UNA PERSPECTIVA DEL USO SOSTENIBLE DEL RECURSO HÍDRICO.

DOCUMENTO N° A005

Noviembre, 2016

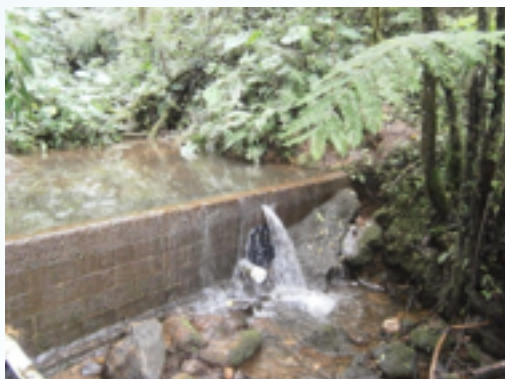
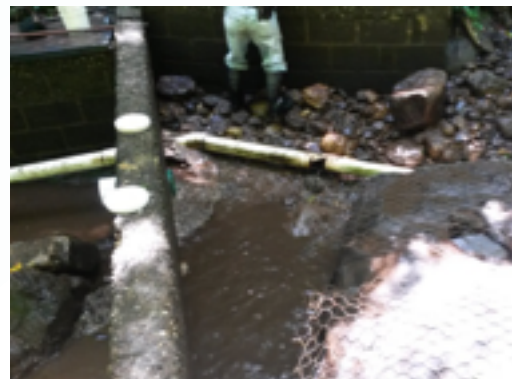
Cuadro 4.2. Ficha de campo SERSA captación superficial Casa Blanca N°2.

Diagnóstico de la Infraestructura (Fecha de Visita: 13/09/2014)				
Identificación de factores de riesgo en la toma de agua superficial			SÍ	NO
1.	¿Está la captación fuera de un área protegida o zona de conservación?	X

2.	¿Está la toma de agua desprovista de infraestructura que la proteja?			X
3.	¿Está el área alrededor de la toma sin cerca o malla de protección? (crítica)	X

4.	¿Existe actividad agrícola, ganadera, industrial o desarrollo habitacional, que descarguen sus residuos aguas arriba de la captación de agua? (crítica)			X

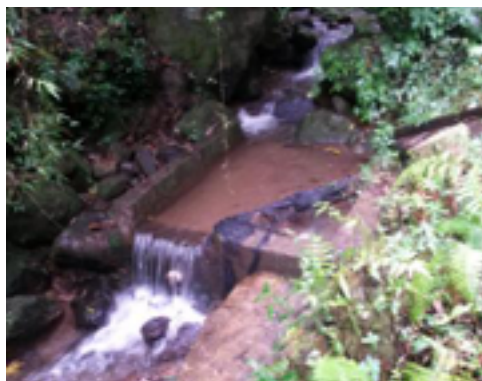
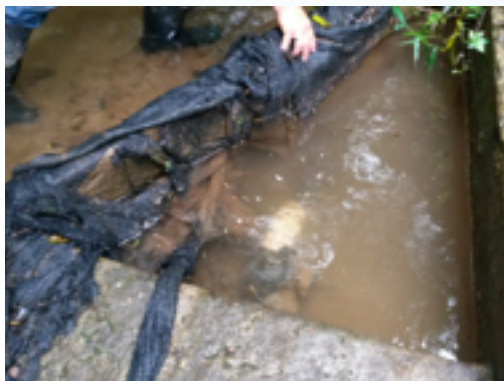
Cuadro 4.3. Ficha de campo SERSA captación superficial Lobo N°1 (antigua).

Diagnóstico de la Infraestructura (Fecha de Visita: 13/09/2014)

Identificación de factores de riesgo en la toma de agua superficial	SÍ	NO
1. ¿Está la captación fuera de un área protegida o zona de conservación?	X	
2. ¿Está la toma de agua desprovista de infraestructura que la proteja?		X

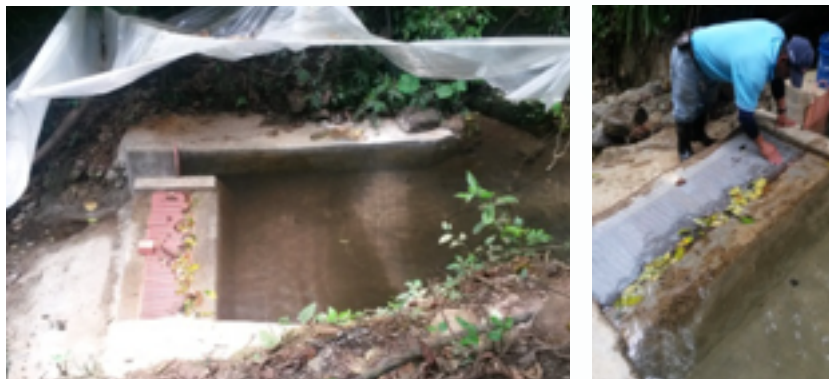
Cuadro 4.5. Ficha de campo SERSA captación superficial Lobo N°1 (nueva).

Diagnóstico de la Infraestructura (Fecha de Visita: 13/09/2014)

Identificación de factores de riesgo en la toma de agua superficial	SÍ	NO
1. ¿Está la captación fuera de un área protegida o zona de conservación?	X	
2. ¿Está la toma de agua desprovista de infraestructura que la proteja?		X

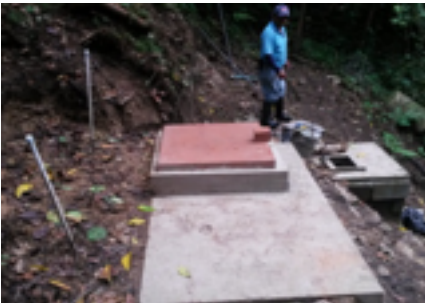
Cuadro 4.6. Ficha de campo SERSA naciente Casa Blanca N°1.

Diagnóstico de la Infraestructura (Fecha de Visita: 13/09/2014)		
Identificación de factores de riesgo en la toma de agua de una naciente	SÍ	NO

1. ¿Está la naciente sin malla de protección que impida el acceso de personas y animales a la captación? (crítica)	X	
2. ¿Está la naciente desprotegida abierta a la contaminación ambiental? (sin caseta o sin tanque de captación).		X

3. ¿Está la tapa de la captación construida en condiciones no sanitarias y con cierre seguro (candado, tornillo u otro)?		X
4. ¿Están las paredes y la losa superior de la captación con grietas? (crítica)		X

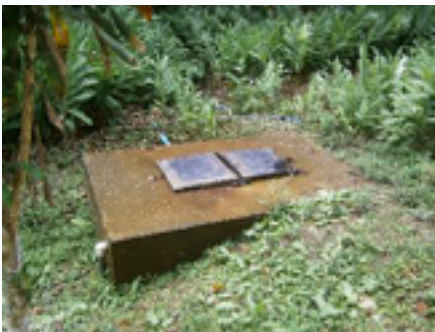
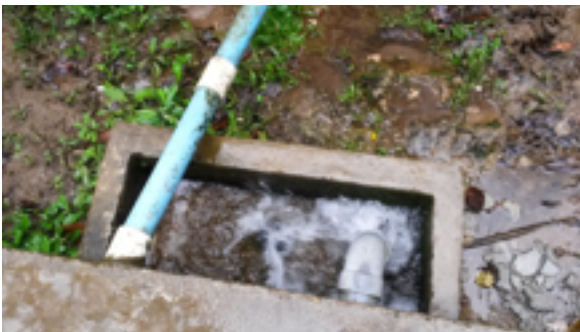
Cuadro 4.11. Ficha de campo SERSA tanque de reunión.

Diagnóstico de la Infraestructura (Fecha de Visita: 13/09/2014)		
Identificación de factores de riesgo en un tanque	SÍ	NO
1. ¿Están las paredes agrietadas (concreto) o herrumbradas (metálico)? (crítica)	X

2. ¿Están las tapas del tanque de almacenamiento, construida en condiciones no sanitarias? (crítica)		X
3. ¿Carece de borde de cemento alrededor del tanque (menor a 1 metro) y la estructura externa de mantenimiento? (Pintura, limpieza: libre de hojas, musgo, ramas, otros)	X

6. ¿Existen sedimentos, algas u hongos dentro del tanque?	X	
7. ¿Está ausente o defectuosa la malla de protección?	X	
8. ¿Carece la tapa de un sistema seguro de cierre (candado, cadena, tornillo)?		X

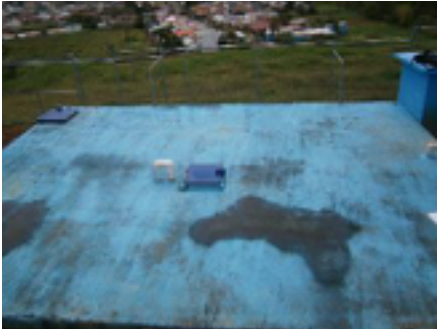
Cuadro 4.12. Ficha de campo SERSA tanque de almacenamiento.

Diagnóstico de la Infraestructura (Fecha de Visita: 13/09/2014)		
Identificación de factores de riesgo en un tanque de almacenamiento	SÍ	NO

1. ¿Están las paredes agrietadas (concreto) o herrumbradas (metálico)? (crítica)	X	
2. ¿Están las tapas del tanque de almacenamiento, construida en condiciones no sanitarias? (crítica)		X

6. ¿Existen sedimentos, algas u hongos dentro del tanque?	X	
7. ¿Está ausente o defectuosa la malla de protección?		X
8. ¿Carece la tapa de un sistema seguro de cierre (candado, cadena, tornillo)?		X

De la evaluación de los factores de riesgo de la herramienta SERSA se analizaron los puntos críticos que se destacan en el mismo, como se muestra en el Cuadro 4.13 de los 2 tanques analizados lo más crítico es la existencia de posibles fuentes de contaminación alrededor de los tanques y la presencia de grietas en las estructuras.

Otro aspecto a resaltar en la revisión del tanque de almacenamiento se observó que esta estructura hidráulica no dispone de mecanismos para el cierre del ingreso del agua, cuando el tanque llegue a su máxima capacidad (boyas para el control del rebalse) que eviten el desperdicio de agua además de estar clorada. Asimismo, no posee un sistema de aforo al ingreso del tanque ni medición (macromedidor) en la tubería de salida del agua a la comunidad que abastece, con el fin de realizar análisis de lo que sale del tanque con los datos de facturación y establecer posibles pérdidas por fugas y rebalse de agua clorada.

- Realizar acciones para solucionar el problema de grietas y fugas en los tanques de almacenamiento, vigilar que no tengan infiltraciones en el terreno (fugas en la losa de fondo), para esto realizar pruebas de fugas: mediante observación, si el nivel de agua baja en los tanques cuando se cierra el ingreso y salida del agua.
- Realizar inspecciones de las áreas vecinas para verificar que no haya fuentes de contaminación alrededor de los tanques como letrinas, animales, viviendas, basura, actividad agrícola o industrial, para proceder a darle solución a este factor de riesgo.
- Todo tanque de almacenamiento debe disponer de respiradores localizados en la parte superior.

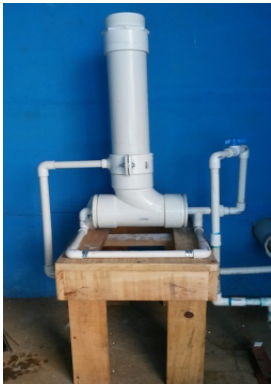
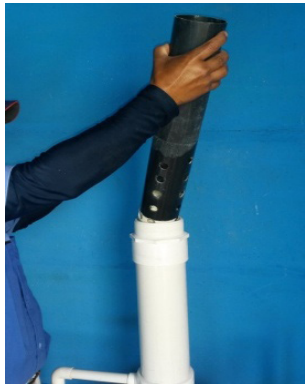
Cuadro 4.15. Ficha de campo SERSA sistema de cloración en el tanque de almacenamiento.

Diagnóstico de la Infraestructura		
Identificación de factores de riesgo en el sistema de cloración	SÍ	NO
1. ¿Se carece de una zona/caseta debidamente acondicionada para la preparación y aplicación del cloro? (crítica)	X

2. ¿Carece el acueducto de bitácora de la dosificación del cloro? (crítica)	X	
3. ¿Carece el operario de la capacitación necesaria para la preparación y aplicación de la cloración? (crítica)	X

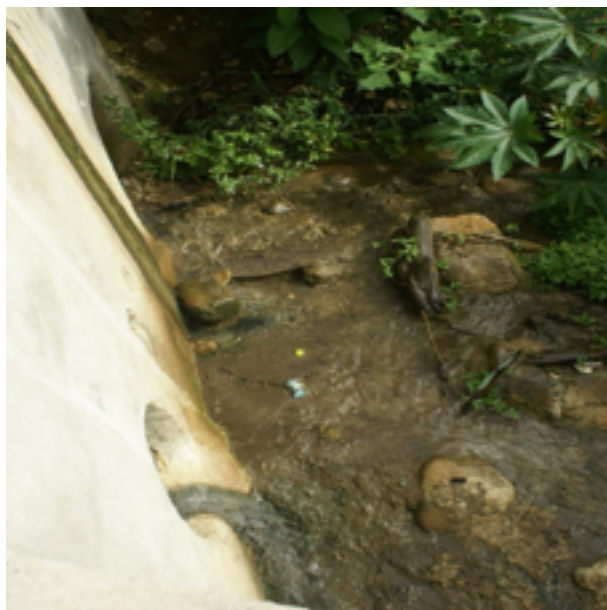
El distrito es atravesado por fuentes superficiales que se visitaron y se detectó que tienen problemas de contaminación por aguas grises, pero también se comprobó visualmente que no tienen protección boscosa. Esas fuentes están siendo contaminadas por aguas residuales grises que se generan en hogares, comercio y actividades agrícolas como lavado de hortalizas o productos varios. También se detectaron algunas descargas de aguas negras a estas fuentes, contaminándolas aún más y aumentando el riesgo para la salud de las personas que habitan en la comunidad. Figuras 5.3 y Figura 5.4.

Figura 5.3. Mezcla de aguas pluviales con aguas grises contaminadas vertidas.

1. En el tema de aguas residuales a pesar de no ser responsabilidad actual de la ASADA, es importante que se busquen soluciones conjuntamente con la Municipalidad, MINAE, y los ciudadanos. Dichas soluciones deben estar orientadas a la protección de las riberas de ríos y quebradas para evitar la evaporación, disminuir la contaminación e inundaciones alrededor de dichas fuentes de agua.

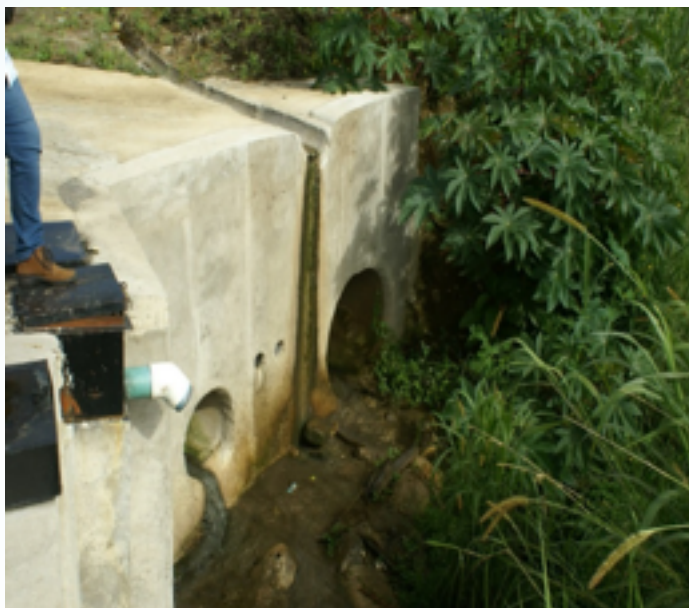
Figura 5.4. Mezcla de aguas residuales grises con agua pluvial, comunidad de San Isidro del Guarco.

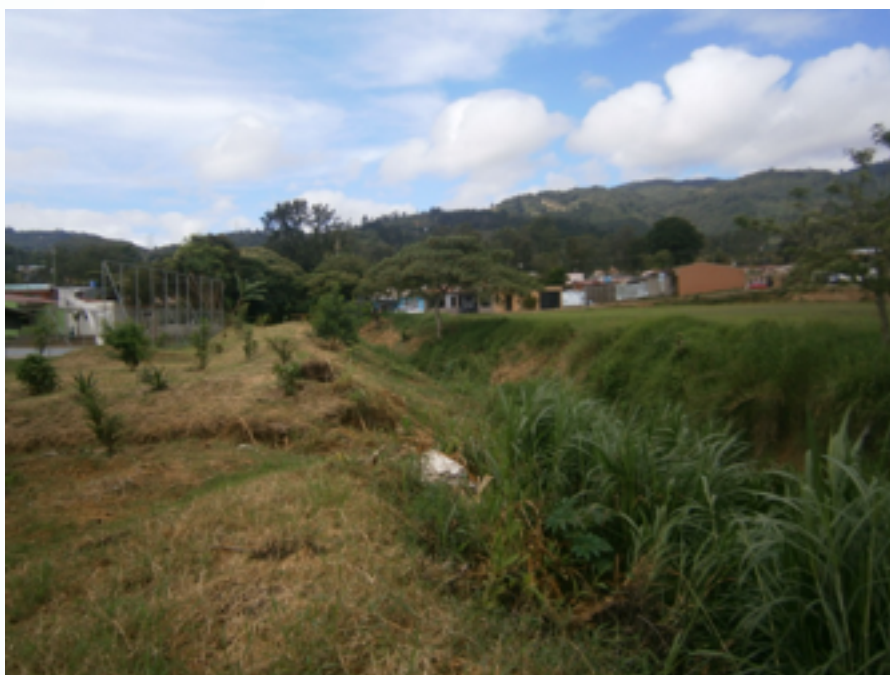
Figura 5.5. Ribera de río sin cobertura boscosa mínima de ley.

La cobertura de las riberas de los ríos o franjas de protección en el área de San Isidro no se cumple, por lo que la evaporación del agua es más aguda y podría ser un agravante en el tema del cambio climático dado que disminuye el caudal de las fuentes. Por otro lado, también se aumenta el riesgo de posibles inundaciones que podrían presentarse con mayor facilidad en esas zonas que no tienen protección. Es importante por lo tanto corregir dicha situación, el MINAE es el ente rector en este tema y se apoya en voluntarios que trabajan ad honorem. Figura 5.5.
