## Corrosión de tuberías en un edificio de viviendas

ANTONIO GARCIA VALCARCE  
JUAN MATEO CARRASCO ROMERO  
FRANCISCO ORTEGA ANDRADE

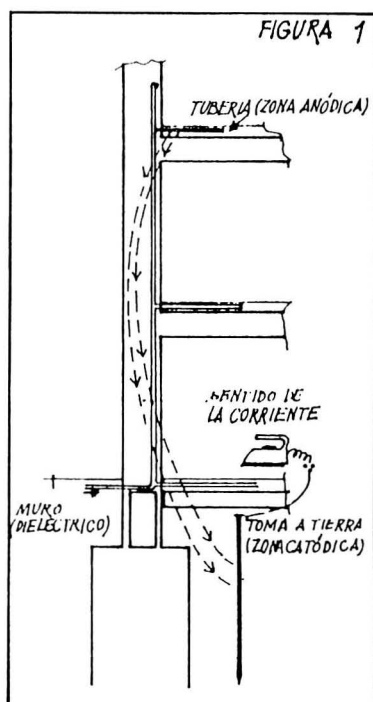
Se realizó una abundante cantidad de lecturas localizando uno de los polos en una zona de la tubería, próximas a las picaduras y el otro móvil por la estructura. De esta forma vimos como el sentido de la corriente era descendente. Es decir, desde la segunda planta hacia la parte baja de la edificación. Con esta gran nube de puntos, localizados y de potencial conocidos, se pudo dibujar una topografía de líneas equipotenciales y de este modo llegar a establecer que la corrosión podía darse por el establecimiento de una corriente galvánica entre las tuberías de hierro y las picas de cobre de las tomas de tierra del edificio (Figura 1).

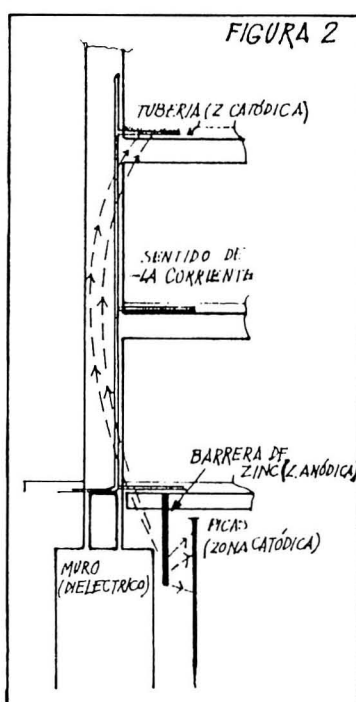
que las tuberías estaban actuando como zona anódica respecto al cátodo que las picas de cobre constituían. Por ello y en base a las conocidas teorías del ánodo de sacrificio, decidimos interponer entre el hierro de las tuberías y las picas de cobre, una masa más electronegativa que ambos y posteriormente revisar la corriente. Naturalmente esta masa debía ser de zinc (Figura 2).

Inicialmente y para ratificar sobre su validez se introdujo una barrera de zinc próxima a una pica y colocada entre ella y la estructura y pudimos comprobar, con gran satisfacción como la corriente se invertía en la estructura e incluso cambiaba de valor.
