Situación patológica: humedades en viviendas adosadas

ANTONIO GARCIA VALCARCE
FRANCISCO ORTEGA ANDRADE

ANTECEDENTES

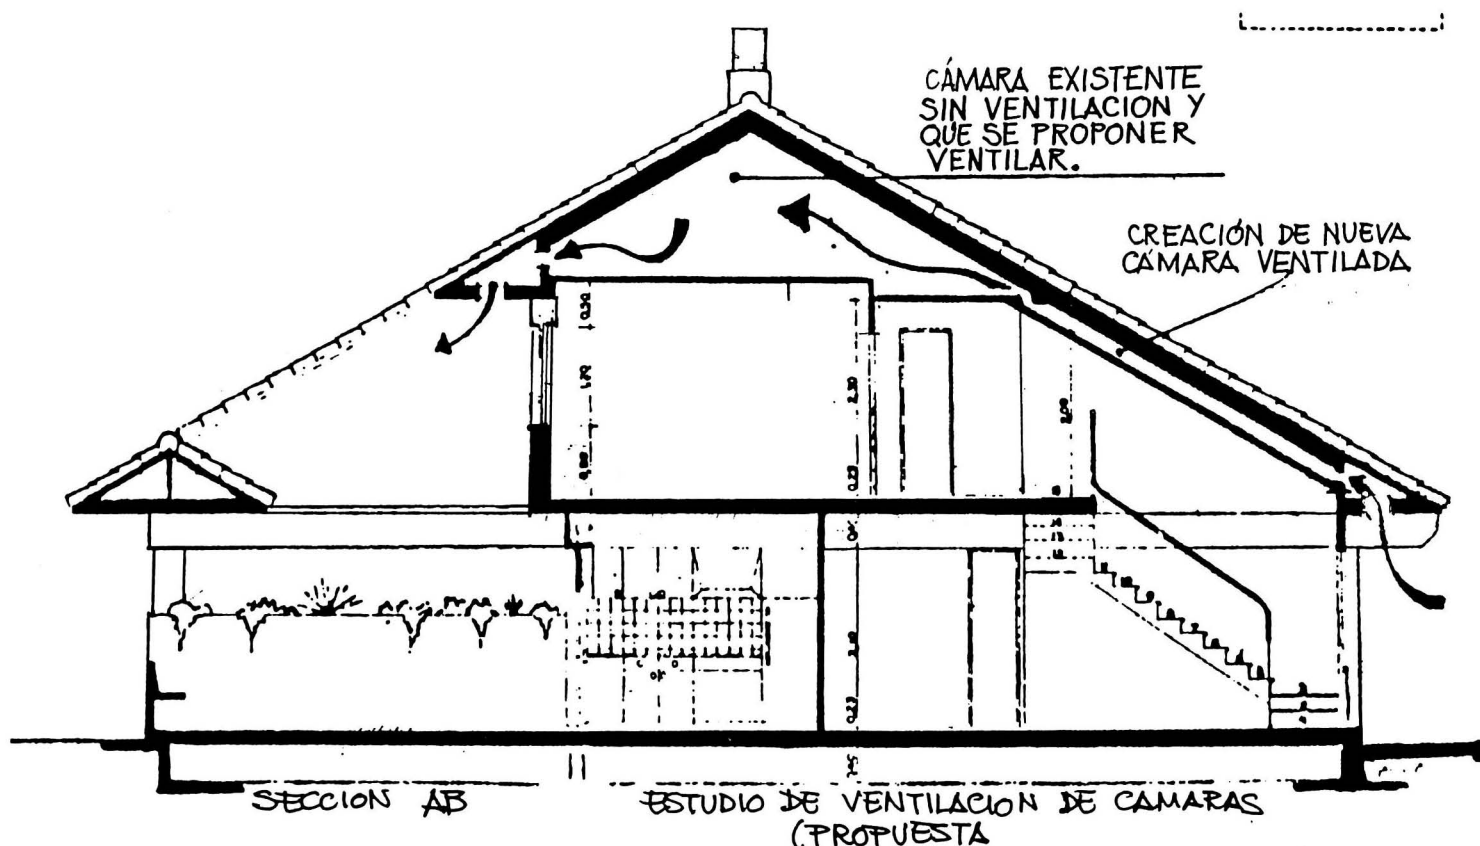
FIGURA 9

De los puntos en que aparecen las condensaciones, es en el vestibulo-escalera, como muestran las fotos que ilustran este trabajo, donde lo hacen con mayor importancia. Para evitar la aparición de esta condensación y la consiguiente formación de hongos y mohos, se propone la creación de una cámara constituida por una superficie inclinada de escayola, donde se aloja un plano conteniendo espuma rígida de poliestireno expandido, en la forma que se dibuja en la FIGURA 9.

Esta cámara, como puede observarse por el dibujo de la sección citada, debe quedar perfectamente ventilada, conectándola por el plano de fachada con el exterior, bien por una rejilla o bien por unas perforaciones situadas en el enfoscado de retacado de las bocatejas y a través de la cámara de tabiquillos conejeros del vuelo de la fachada y debe conectarse por la parte superior con la cámara, existente en la planta superior, en la forma que se indica; con lo cual, ambas cámaras quedan favorecidas al quedar ventiladas.

Asimismo, la cámara o falso techo inclinado que se propone, se colocará de forma que no enteste en los planos

verticales laterales del vestíbulo, es decir, que la ventilación forzada, que en dirección a estas rendijas laterales se crea, elimine las humedades de estos muros laterales en la zona de escalera.
