Estudio de patologías de materiales cerámicos de revestimiento en viviendas

V. VARGAS LLOPIS, M.J. SORIANO CUBELLS, A. MAS TOMAS Y V. MONZO HURTADO

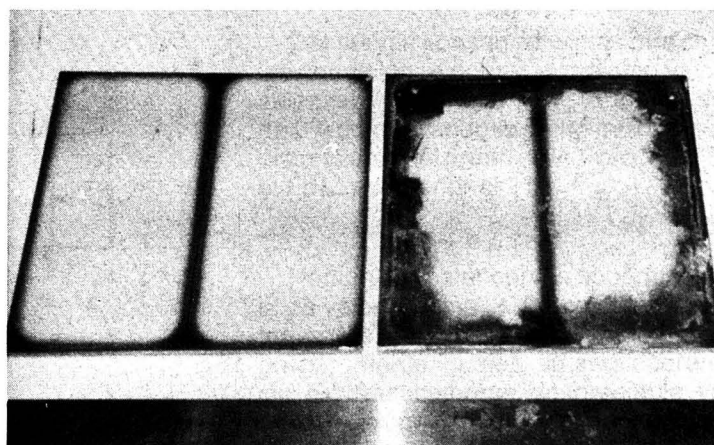
FOTOGRAFIA N.º 1

chados con una pátina de color negro brillante, en un 30% a un 60% de la superficie de la pieza, particularmente en la zona de los bordes. En la fotografía 1 se muestran simultáneamente uno de dichos azulejos que no fue colocado y está sin deteriorar y, al lado, otro que es una muestra de los azulejos colocados en el que se aprecian dichas manchas.

A la vista de los resultados obtenidos, el ennegrecimiento se produce por la acción del ácido sulfhídrico en ambiente húmedo sobre el plomo presente en el esmalte, el cual provoca la formación del sulfuro de plomo (de color negro brillante), causante del defecto.

En el caso estudiado, la obtención de ácido sulfhídrico en cantidad suficiente para producir el ataque, se debe a la descomposición de materia orgánica (evidentemente conteniendo azufre), en ausencia de aire.

Este tipo de reacción, solamente será posible por la desfonación de los aparatos de saneamiento (bidé, lavamanos, bañera e inodoro), producida por falta de aireación de las bajantes, que provoca una diferencia de presiones en la columna (efecto Venturi), suficientemente alta, para succionar los sifones de las piezas.

El motivo de esta patología, cabría apostillar, será sin ninguna duda, un dimensionado incorrecto de la ventilación de las bajantes o la omisión de la misma.
