Condensación en carpinterías de ventanas y miradores: diagnóstico

SOLEDAD GARCÍA MORALES

DRA. ARQUITECTA

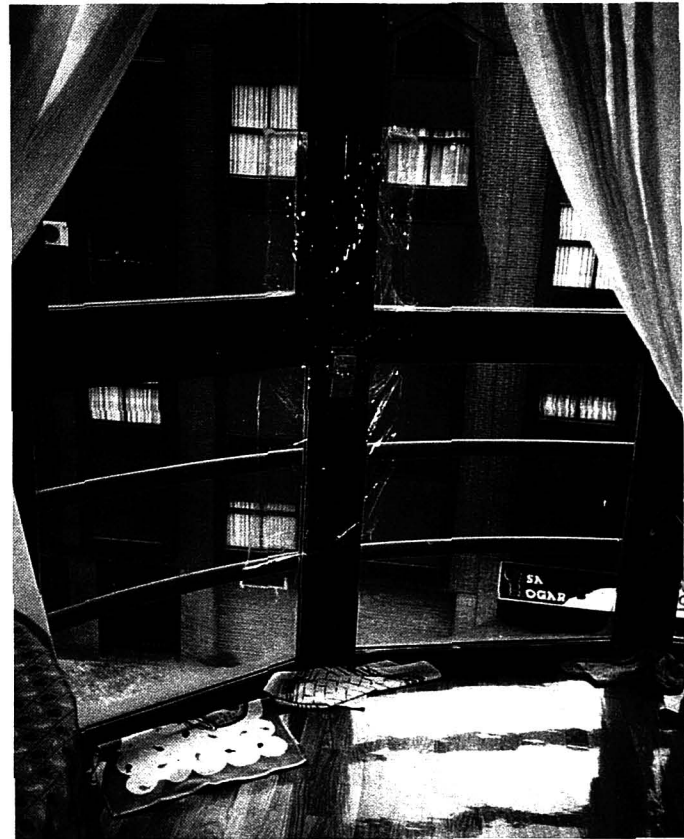
Figura 1

La condensación se produce sobre los perfiles. Los cristales son de tipo **climalit**, y no se empañan. El agua forma gotas sobre la perfilera, en tanta cantidad que salpican el suelo, y los ocupantes tienen que poner toallas a los pies del mirador. El problema ocurre en varias de las viviendas, independientemente de la orientación de éstas, y es más acusado en la última planta (figura 1).

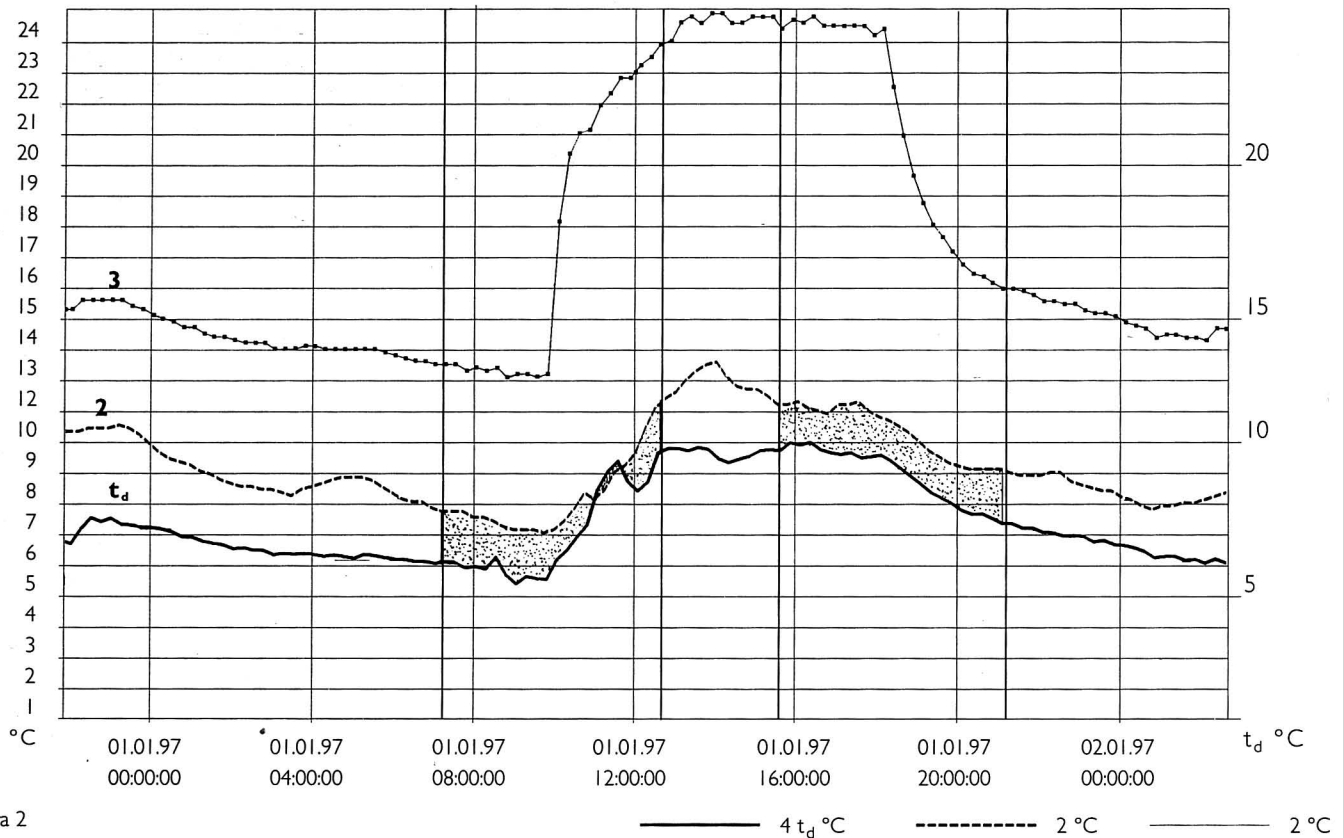
Figura 2

A modo de ilustración se presenta un ejemplo de uno de los gráficos obtenidos, y del análisis que se hace de los datos (figura 2).

El gráfico representa la evolución de temperatura en un día determinado. La línea punteada representa los valores de temperatura del aire de la habitación, cerca del mirador. Se puede apreciar que durante la noche los valores oscilan entre 15 °C y 13 °C. A las 10 de la mañana, aproximadamente, se detecta el encendido de la calefacción, que en media hora sitúa la temperatura del aire en torno a 20 °C.

La calefacción sigue encendida, estando el aire a 24 °C hasta las 18 horas, en que se apaga, y se enfría la casa, volviendo las temperaturas a su valor nocturno. Se trata, pues, de una vivienda donde la calefacción es eficaz. (Esto responde a la segunda de las preguntas que se planteaban al diseñar el ensayo).

Se puede deducir de la comparación de estas dos líneas, el fuerte gradiente térmico que existe entre la temperatura de la habitación y la de los perfiles de la ventana. Durante la noche, con la calefacción apagada, es ya de casi 5 °C, pero durante el día se alcanzan saltos térmicos de más de 12 °C.

cuando su temperatura sea menor que la de rocío. Esto se refleja en la gráfica en el momento en que la línea gruesa (t_d), está por encima de la línea 2, cosa que se produce de modo seguro en torno a las 11 de la mañana del día observado. En ese momento ocurre la condensación.

Sin embargo, es posible que haya más momentos de riesgo de condensación, porque recordemos que con este método no se mide exactamente la temperatura de la carpintería, sino un valor algo por encima de ésta. Por ello, posiblemente haya condensaciones en el momento en que t_d se aproxime a t_2 . Con este criterio se han señalado en la gráfica, mediante áreas punteadas, lo que se consideran **horas de riesgo**, -que, como se ve, son muchas-.

De esta forma se responde a la pregunta cuarta: en efecto, hay un salto térmico excesivo en los perfiles de la ventana. Hubiera sido necesario una rotura del puente térmico, posiblemente porque la superficie de ventana es demasiado grande para un perfil sencillo. Si fuera menor, quedaría más resguardada, y la inercia térmica de los muros en jambas y dinteles **protegería** la carpintería, haciendo que el salto térmico disminuyera. (Esta es, posiblemente, la razón de que la condensación no aparezca en los dormitorios).

Una vez reparadas las filtraciones de cubierta y las de la carpintería, la solución del mirador sólo puede ir por la vía de calentar los perfiles. Si la calefacción se mantuviera encendida en un régimen más estable, podría hacerse una ampliación de la instalación llevando un radiador a la parte baja del ventanal. Sin embargo, si la utilización de la calefacción es esporádica, no sería suficiente esta medida (más aún teniendo en cuenta que las horas más frías son las de la noche, que no suelen coincidir con las de calentamiento de la casa).

Esta medida se puede completar con el relleno de los perfiles por inyección de aislante térmico. Esta solución no corta el puente térmico del perfil, pero aumenta su inercia térmica y minora las pérdidas por radiación, así que si se combina con el calentamiento, puede ser eficaz.

De todas formas, una solución completa es difícil, porque el puente térmico es muy grande. Se está estudiando un posible aislamiento térmico exterior de los montantes de los miradores. Un aislamiento por el interior no sirve, porque la condensación seguiría produciéndose, y el agua acabaría apareciendo por algún lado.

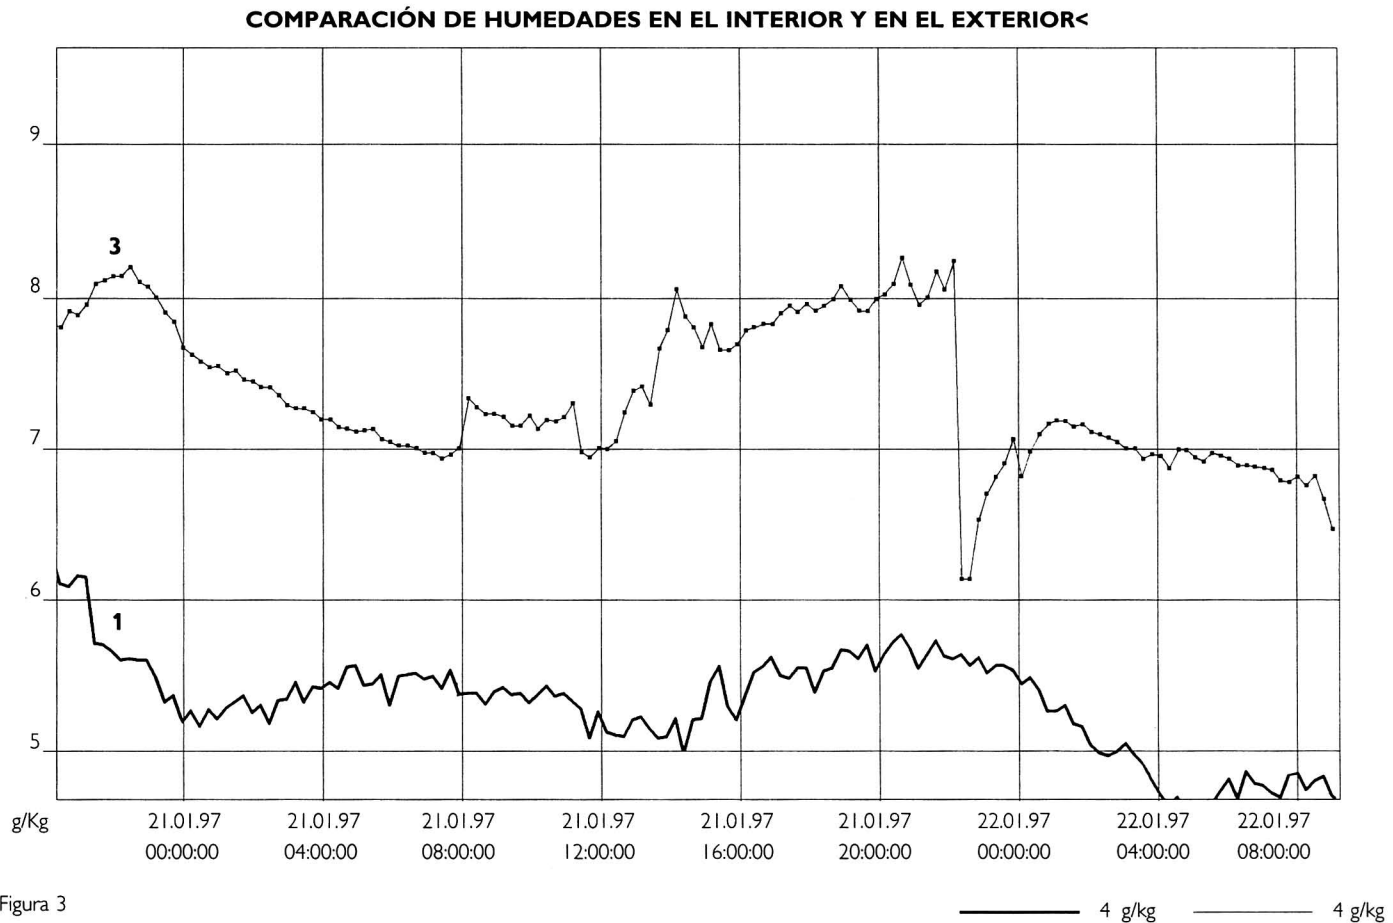
Figura 3

Falta responder a las preguntas 1ª y 3ª. Para comprobar si la vivienda tiene un régimen de producción de vapor normal, recurrimos a los gráficos que comparan el grado de humedad medido en el termohigrómetro 1 (línea gruesa) y en el 3 (línea punteada). De esta manera se comparan los valores de humedad del exterior (que son los del aire **normal**, con los del interior, que recibe las aportaciones del uso (figura 3).

Como se ve, durante todo el día hay más humedad dentro que fuera de la habitación (valores de 4,5 a 5,5 g/kg en la calle, y de 7 a 8 g/kg en el interior). A las 10 de la noche se puede observar cómo se ventila, durante unos 15 minutos o media hora, y los valores de humedad del interior descienden bruscamente. Pero en cuanto se cierra la ventana, vuelven a aumentar, manteniéndose constantes durante toda la noche (7 g/kg). Se está detectando una fuente de humedad en el interior de la vivienda.

Esta fuente no parece ser de uso **normal** (cocina, baños...) porque la influencia de éstos es pequeña (se aprecia, por ejemplo, a las 8 de la mañana, a las 2 del medio día... como pequeños picos de producción de vapor).

La fuente de humedad que se está detectando es más constante. Se encontró la causa en una filtración de agua

de cubierta, que producía una gotera en el forjado del salón. Por eso la humedad vuelve a subir una vez que se ha ventilado.

Es decir: se trata de una vivienda de producción normal de vapor. Si no existiera la **gotera**, a pesar de que se ventila poco, no habría una diferencia de humedad tan grande entre el interior y el exterior.

- La vivienda tiene una producción normal-baja de vapor por uso. Sin embargo, hay filtraciones de agua de cubierta, y esto aumenta la humedad del salón (y consiguientemente, el riesgo de condensación). Es necesario primero reparar los defectos de cubierta. De hecho, se ha detectado que el problema de condensación es mayor en esta última planta que en pisos intermedios.
