REHABILITACIÓN DE FACHADAS DEL HOSPITAL XERAL CÍES EN VIGO

Jesús Llamazares

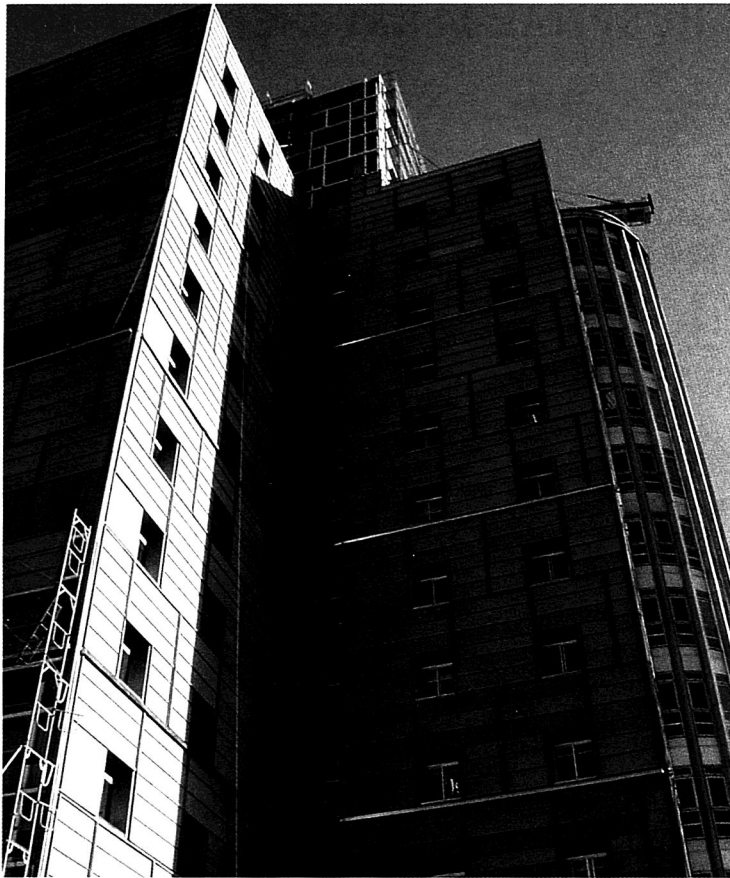
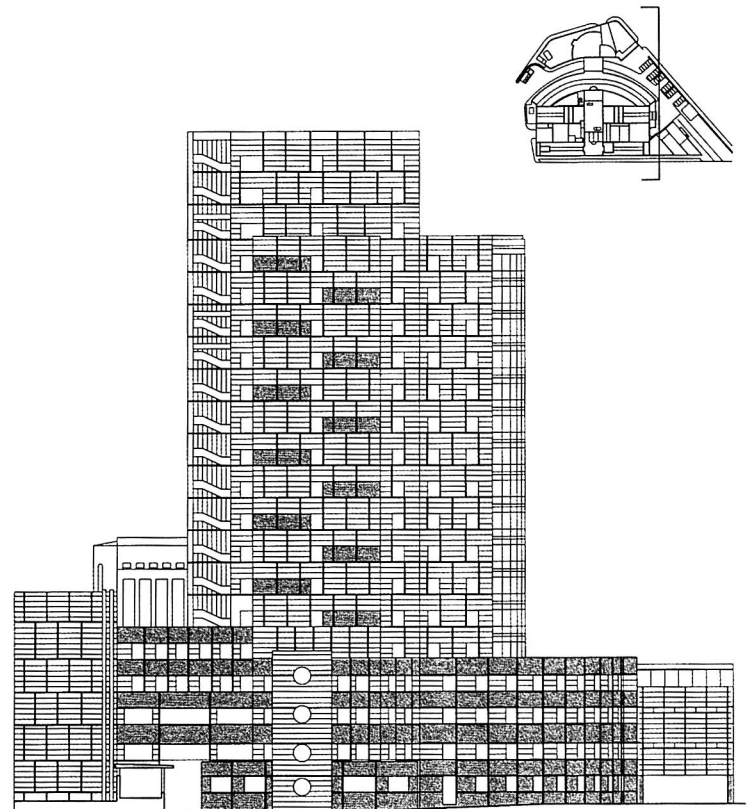
Aspecto del hospital antes del comienzo de las obras de rehabilitación de la fachada

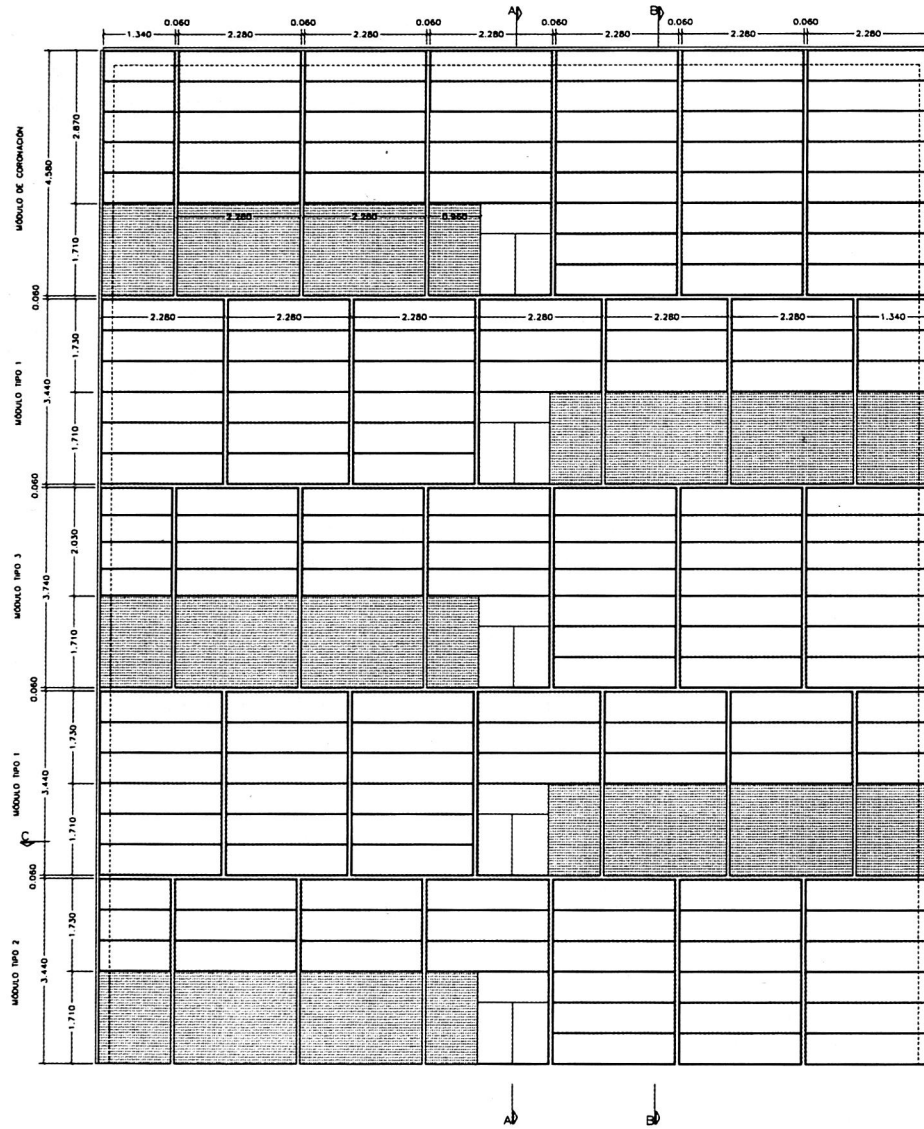
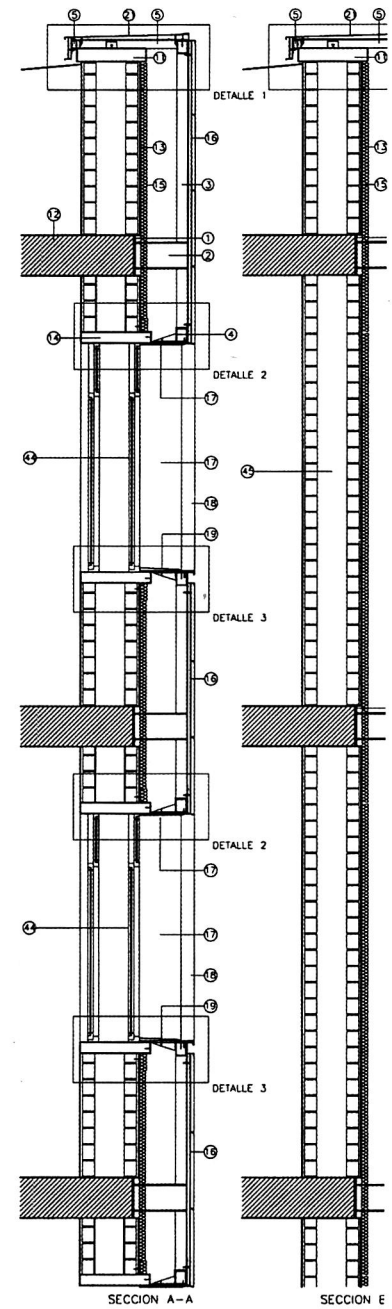
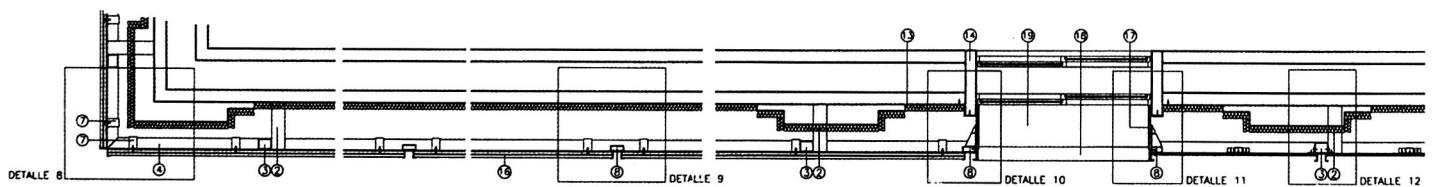
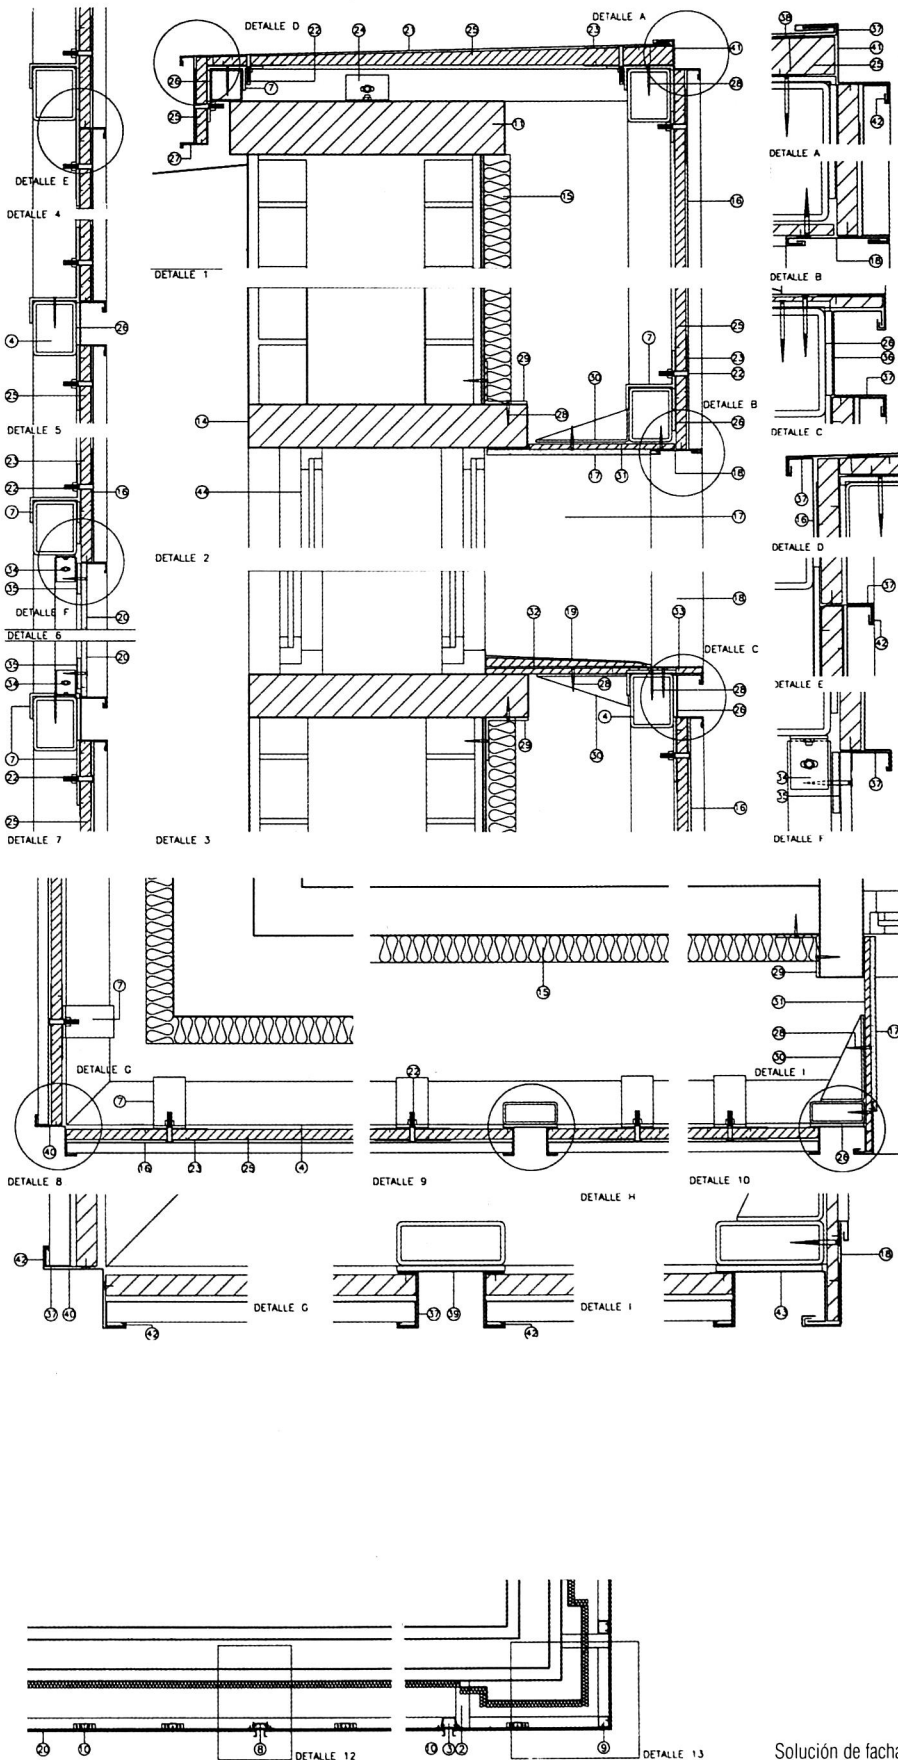
Solución de fachada: alzado, sección vertical y horizontal, y detalles

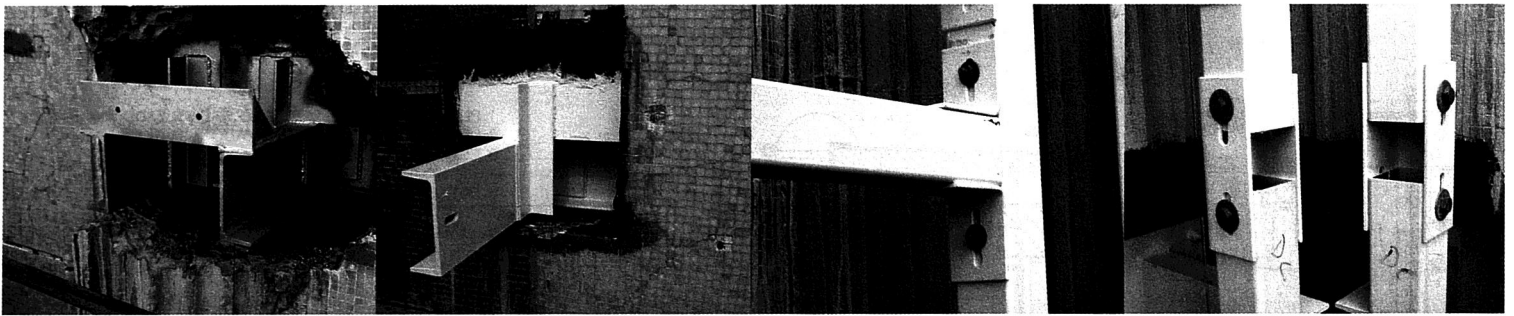
Anclajes a fachada y uniones entre los distintos elementos

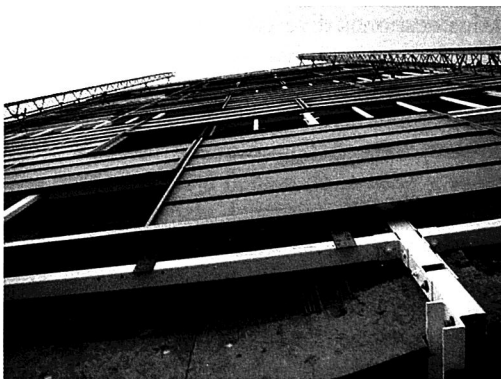
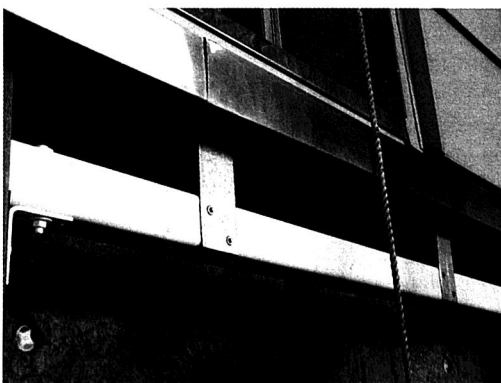
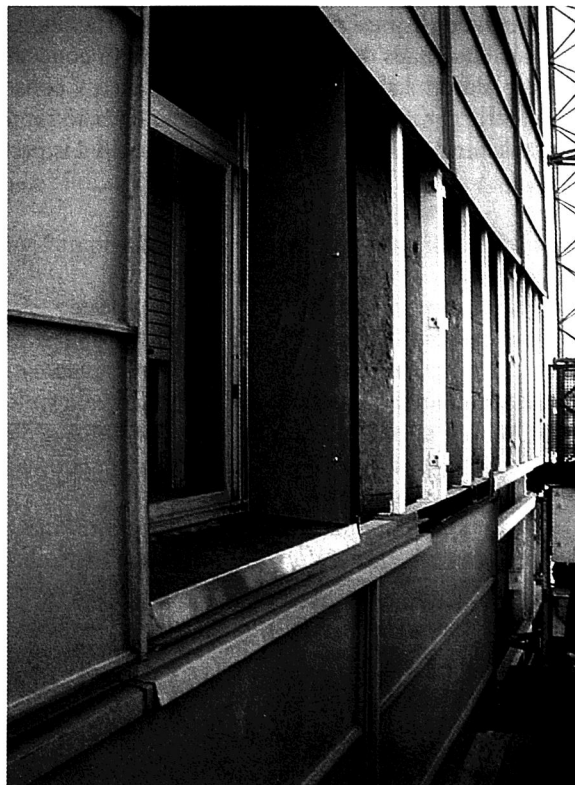
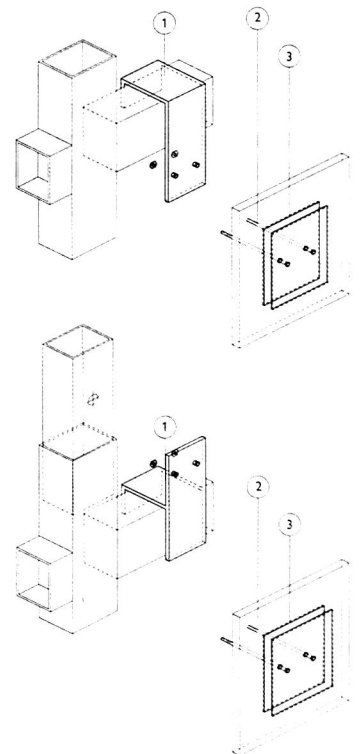
1 Anclaje de acero inoxidable de los paneles de cobre E=5mm
 2 Pasador de acero inoxidable
 3 Chapa de acero inoxidable E=2mm para refuerzo de tablero contrachapado.

Sistema de anclaje de los paneles de fachada

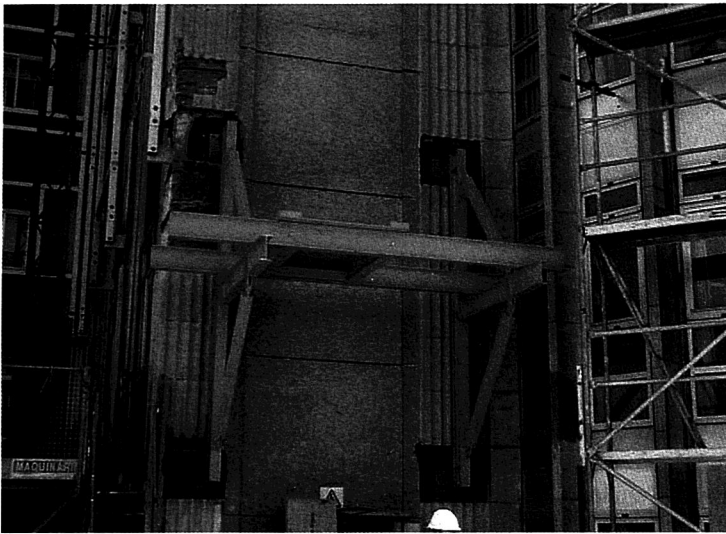
Sistema de apoyo de los andamios trepantes
