REPARACIÓN DE ESTRUCTURAS DE MADERA MEDIANTE INJERTOS. RECUPERACIÓN DE ELEMENTOS TRACCIONADOS

Mikel Landa Esparza

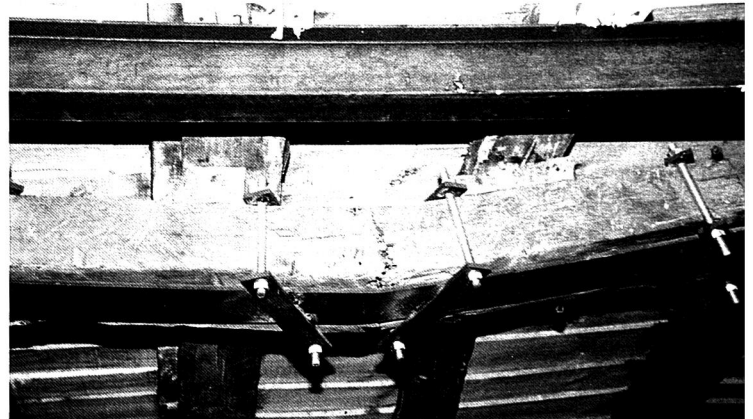
Se encontraron roturas en varias correas; roturas en el centro del vano debidas a momentos flectores excesivos en zonas en las que la madera tenía nudos. En la fotografía inferior derecha (Fig. 1), se aprecia una rotura en el apoyo de una correa debida a un exceso de carga y un apoyo mal diseñado, que genera una tracción perpendicular a la fibra que la madera no soporta.

Rotura en vano de correa

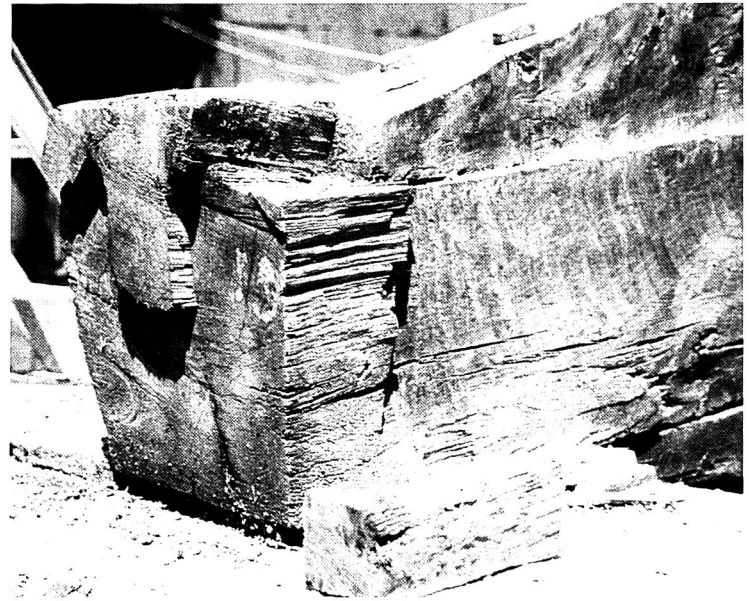
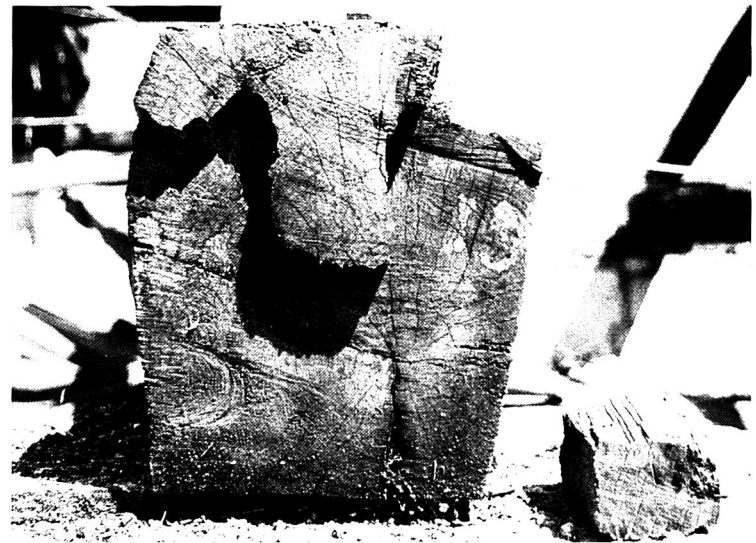
Vista de la rotura del talón del embarbillado a cortante, por falta de longitud. La forma de la rotura sigue la forma de la espiga del embarbillado

Se encontraron rotas todas las cabezas de los tirantes. Se aprecia en las fotografías que dichas roturas dibujan el prisma virtual de trabajo a cortante del embarbillado. La rotura de los talones del embarbillado lleva a que el tirante ya no trabaja como tal, se produce un desplazamiento horizontal de los apoyos inferiores de los pares tal y como se ve en las fotografías; ello deriva en que el pendolón descende hasta hacer contacto con el tirante, o en su caso con la bóveda de piedra. La rotura se debe a dos motivos fundamentalmente, primero a que los talones de los embarbillados son excesivamente cortos, y por lo tanto su capacidad resistente es muy limitada. Por otra parte, al exceso de carga que supone una capa de hormigón en una estructura que no está dimensionada para ello.

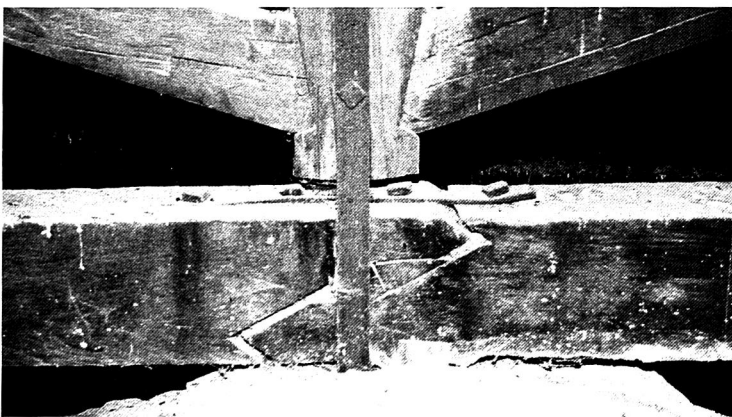
Fig. 2. Rotura en la unión en Rayo de Júpiter

La fotografía del Rayo de Júpiter (Fig. 2) nos muestra una rotura en dos planos horizontales de cortante. Dicha rotura se produce por un exceso de tensión en dichos planos. La tracción que es capaz de soportar un Rayo de Júpiter está limitada por la tensión que son capaces de soportar los dos planos de cortante que en la fotografía se muestran como rotos. Por geometría, la dimensión de dicho plano es muy limitado, y la tensión a cortante paralelo en madera es muy inferior a la resistencia a tracción paralela (relación 1 a 6), por lo que la limitación vendrá siempre dada por los planos de cortante. El exceso de tensión generado por la capa de hormigón armado ha llevado a la rotura por el punto más débil que es la unión.

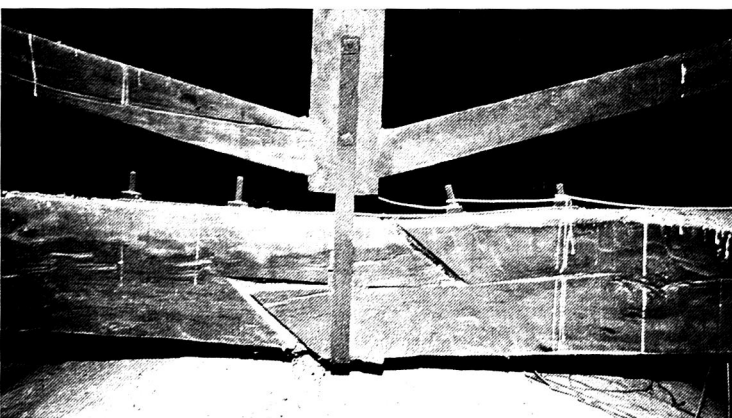
Fig. 3. Rotura en la unión a media madera con clavija

La fotografía de la unión a media madera (Fig. 3) muestra además un error de diseño. Se trata de una unión a media madera con clavija. La limitación de resistencia de dicha unión viene dada por la dimensión del plano horizontal de la clavija, plano al que habrá que aplicar la capacidad de carga de la madera a cortante. La resistencia a tracción de dicha unión es muy inferior a la resistencia a tracción de la escuadría de madera completa, del orden de 1/40. Solamente desplazando el plano horizontal de la unión hacia arriba en su mitad izquierda y hacia abajo en su mitad derecha, llegaremos a la conocida unión en Diente de Perro, cuya capacidad resistente es muy superior, ya que se puede ejecutar sin clavija intermedia. Las comprobaciones de dicha unión son más comple-

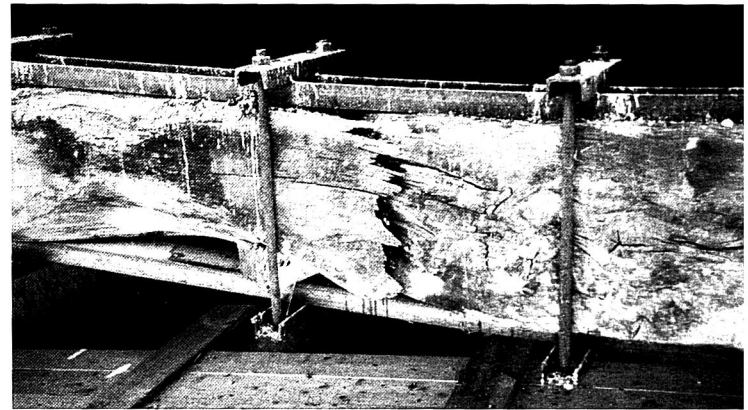
La primera de las roturas se ha producido por una combinación de factores. Hay que tener en cuenta que un tirante de una cercha suele estar siempre muy sobredimensionado, ya que la tensión máxima a la que puede trabajar por escuadría, es el resultado de multiplicar la tensión máxima de trabajo de la madera por la superficie de la sección transversal. Sin embargo, en condiciones normales no trabajará a dicha tensión ya que la capacidad de transmi-

Vista de la rotura del tirante y de la reparación metálica existente

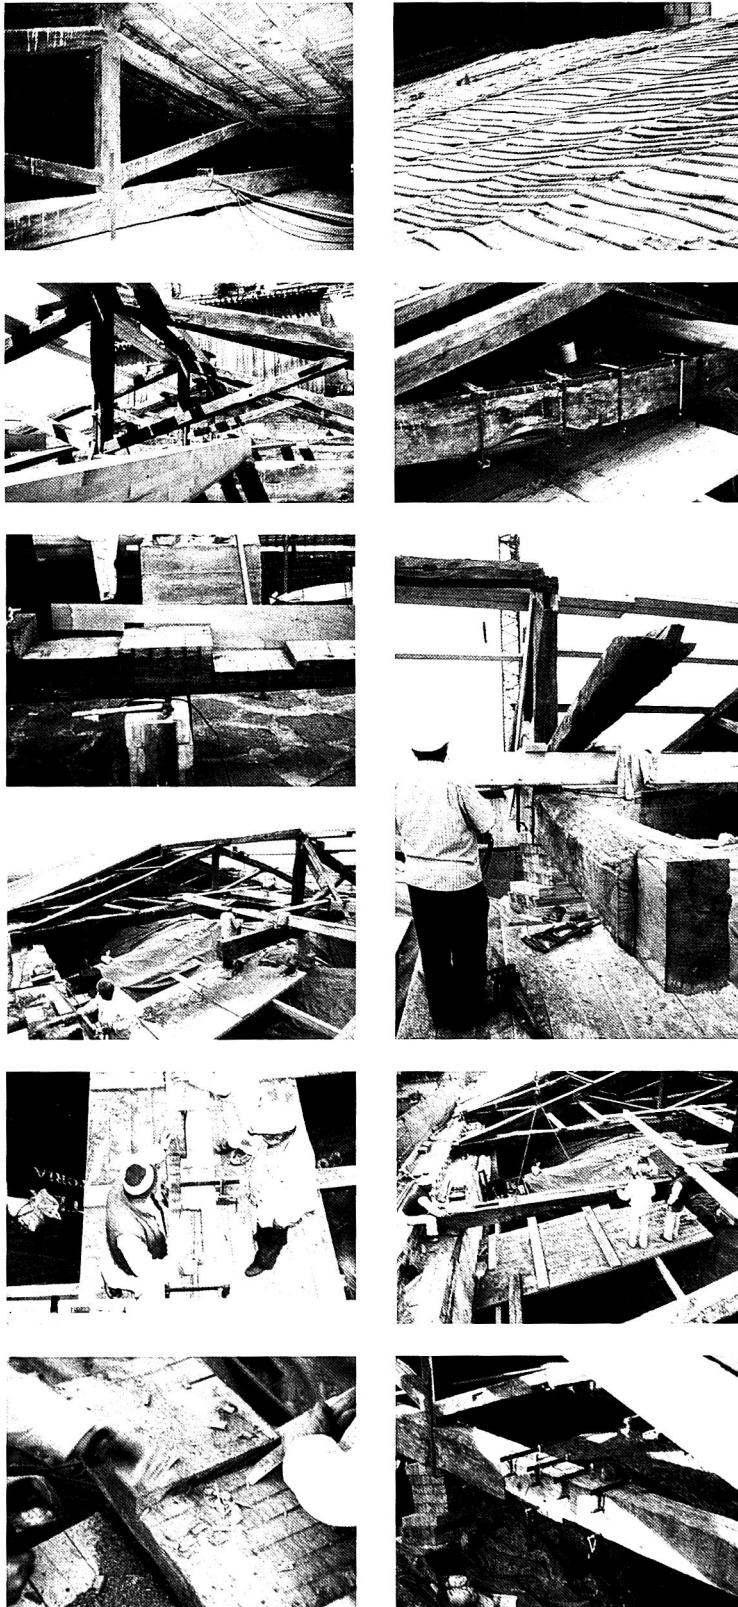
Se aprecia el estado de una de las cerchas de la cubierta. El pendolón ha descendido hasta que la abrazadera toca a la bóveda y el propio pendolón al tirante. La bóveda recibe una carga no prevista en la clave. El tirante trabaja a tracción y a flexión.

Desmontaje de la capa de carga de hormigón armado. El desmontaje se realiza por pequeños tramos simétricos a cada lado de cumbrera para evitar desequilibrios en los entramados. Se aprecian las deformaciones en la tablazón que han generado patologías en cabios, correas y cerchas.

Descarga de la estructura. Se ha desmontado la tablazón, los cabios y las correas, que serán sustituidas. Se apea la cercha a reparar. La cercha se apea mediante una viga de M.L.E. a las dos cerchas vecinas, y mediante un apoyo blando en la bóveda.

Una vez descargada la cercha se procede a la preparación de la superficie de trabajo en la zona a reparar. Se aprecia la reparación existente consistente en perfiles metálicos superior e inferior y abrazaderas formadas por perfiles en U y varilla roscada.

En este caso se ha ejecutado a pie de obra. Se aprecia la ejecución de los talones, de los planos de compresión y de los de testa. Se ejecuta primero la unión en la madera aportada, para posteriormente emplear dicha unión como plantilla para ejecutar su negativo en la madera reparada.

Para permitir el trabajo en el tirante, se ha desmontado el par y se ha apeado el resto de la cercha. Se comienza a trabajar en el tirante en la ejecución de la unión en doble diente de perro, eliminando la madera a partir de la rotura con un corte a testa.

Además de la reparación del tirante, se ha recuperado la geometría original de la cercha, elevando el tirante y recolocando el pendolón y los tornapuntas.

Presentación de las dos partes. Una vez presentadas se va comprobando en cada uno de los planos de contacto la precisión de la ejecución de la unión, para seguir trabajando la madera y rebajar la tolerancia máxima hasta 2 mm.

Encolado de las dos mitades. Se ha empleado cola de poliuretano, debido a que su función no es estructural, sino exclusivamente de montaje.

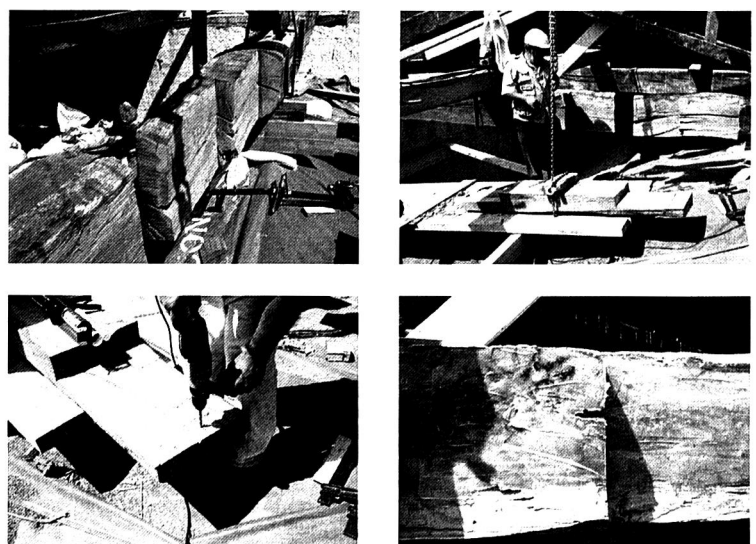
La forma de la rotura aconsejaba cortar el tirante en dos partes y realizar un injerto en el espacio de madera eliminada. Se aprecia

la unión a doble media madera ya ejecutada en los dos lados de la madera reparada.

La estructura se encuentra descargada y apeada en sus dos partes. La madera aportada lista para ser presentada en el tirante. Conviene considerar que en el encolado de las dos piezas, las fendas que intersectan con los planos de encolado, quedarán rellenas de resina, lo que mejorará la calidad de la madera en dicho entorno.

Se realizan taladros en todos los planos longitudinales de encolado que permiten al ser rellenos con resina y ejercer como crampones, reducir la longitud de la unión.
