Fuktutträngning i suterränghus : fältmätningar i ett skadefall

FUKTUTTRÄNGNING I SUTERRÄNGHUS
- FÄLTMÄTNINGAR I ETT SKADEFALL

RAPPORT TVBM-7003
LUND 1981

FUKTUTTRÄNGNING I SUTERRÄNGHUS, SVAMPSTIGEN, ARVIKA

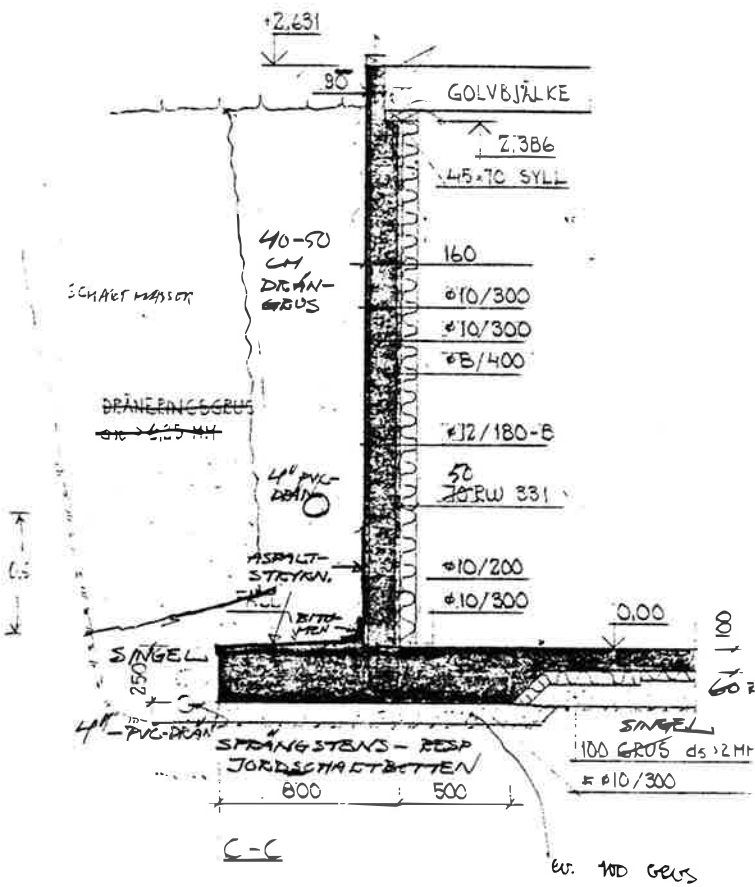
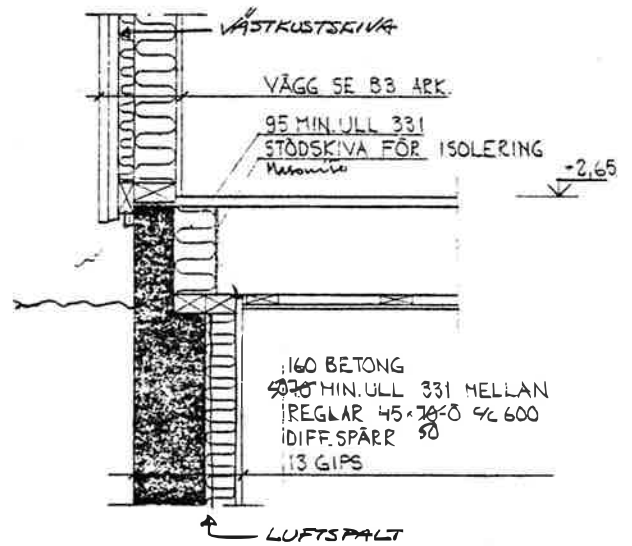
Konstruktionsutformning

Det principiella utseendet hos de berörda byggnadsdelarna skisseras i figuren på nästa sida. Halva suterrängvåningens ytterväggar består av 16 cm platsgjuten betong K250, motfylld med dräneringsgrus och invändigt isolerad med 5 cm mineralull mellan reglar så att en luftspalt bildas närmast betongen, mer eller mindre kontinuerligt i vertikal- och horisontalled.

Betongväggen är obehandlad på utsidan så när som på delen längst ned. Vid gjutfogen har tätats med en bitumenremsa och ca 0.5 m upp på väggen och ut på grundplattan finns enligt uppgift en asfaltstrykning.

Att utföra en källarvägg av betong utan utvändig ytbehandling godtas av Svensk Byggnorm, både SBN 75 och SBN 80, om dränerande skikt anordnas utanför, betongkvaliteten är lägst K200 och den utförs så att sprickor och andra otätheter undviks. I byggnormen tar man här inte alls hänsyn till väggkonstruktionen innanför betongen.

En ur fuktsynpunkt tänkbar åtgärd är att helt enkelt avlägsna träkonstruktionen. Betongytan kommer då att kunna torka och får därför inte behandlas med något tätt material. För att minska kondensrisken vintertid på de övre delarna av betongväggen och gavlarna, isoleras dessa över mark och en bit ner i mark. Därvid minskas också energiförlusterna. Åtgärden har dock vissa estetiska nackdelar, speciellt vid anslutning mellan vägg och mellanbjälklag men också vid mellanväggsanslutningar.

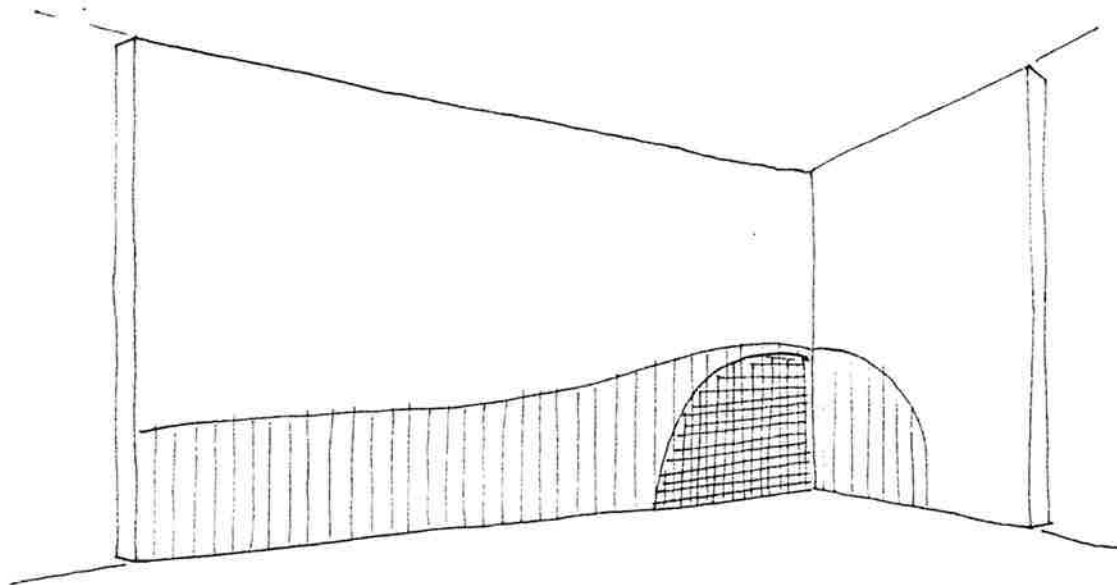
MARS-81 NR 17

BLÖTT, FEITT
 VATTEN, DEPPAR

MÖRKFAREGÅTT AV FUKT
 INGET FEITT VATTEN

OKULÄRRESITNING AV INSIDA BETONGVÄGG, NR 13, 17, 21
 OKTOBER 1980 RESP MARS 1981

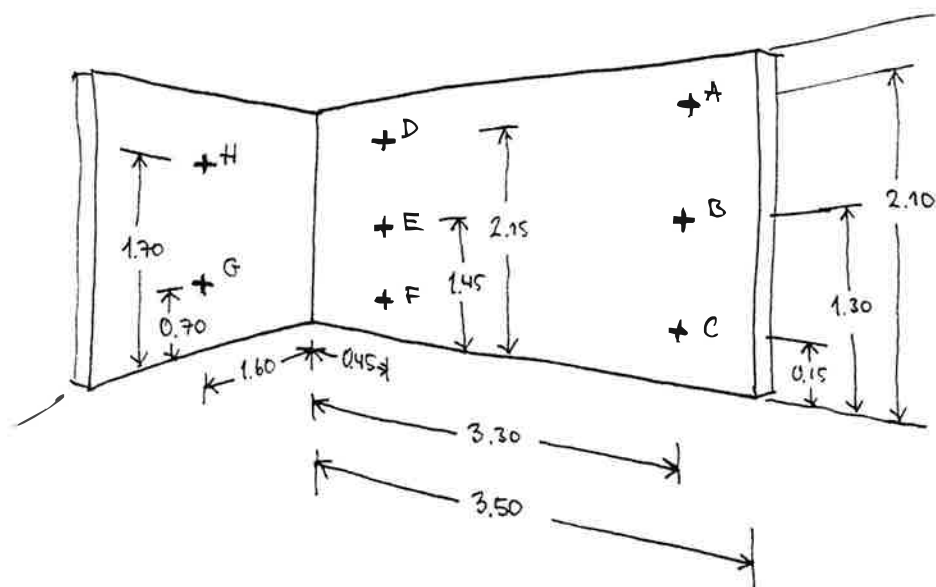
PROVTAGNINGSPUNKTER (APRIL 1981)

Mätningarna på uttagna prover från Svampstigen 11 före och efter mätperioden visar att det fuktigaste stället i konstruktionen är "bakväggen" alldeles intill anslutningen mot gaveln. Här är betongytan blöt både i april och september och hela betongväggen är här fuktig, dock med en viss antydning till avtagande fuktighet utåt och något torrare nedtill än upptill inuti betongväggen.

Bakväggen längre från hörnet är ordentligt fuktig men klart torrare än närmast hörnet och torrast längst ner. I april är ytskiktet nedtill något torrare än betongens inre, men i september har det uppfuktats något.

Gaveln är fuktig under mark och betydligt torrare över mark. Insidan är här torrare än utsidan och skillnaderna i fuktighet mellan april och september är små, dvs gaveln har inte blivit torrare under sommaren. Det regn som träffat gaveln kan därför ha torkat ut utåt.

Uppmätta värden på träbaserade material visar en klart för hög fuktighet i asfaboard och syll. Någon mykologisk analys har emellertid inte gjorts. Någon mögellukt har inte rapporterats.
