Asfalttipäällysteiden deformatumisen vähentäminen

36/2000

TIEHALLINTO
Tie- ja
liikennetekniikka

Marko Kelkka, Jarkko Valtonen: Asfalttipäällysteiden deformaation vähentäminen.
Helsinki 2000. Tielaitos, Tie- ja liikennetekniikka, Tielaitoksen selvityksiä 36/2000. 33 s. + liitt.
49 s. ISBN 951-726-667-7. ISSN 0788-3722. TIEL 3200622.

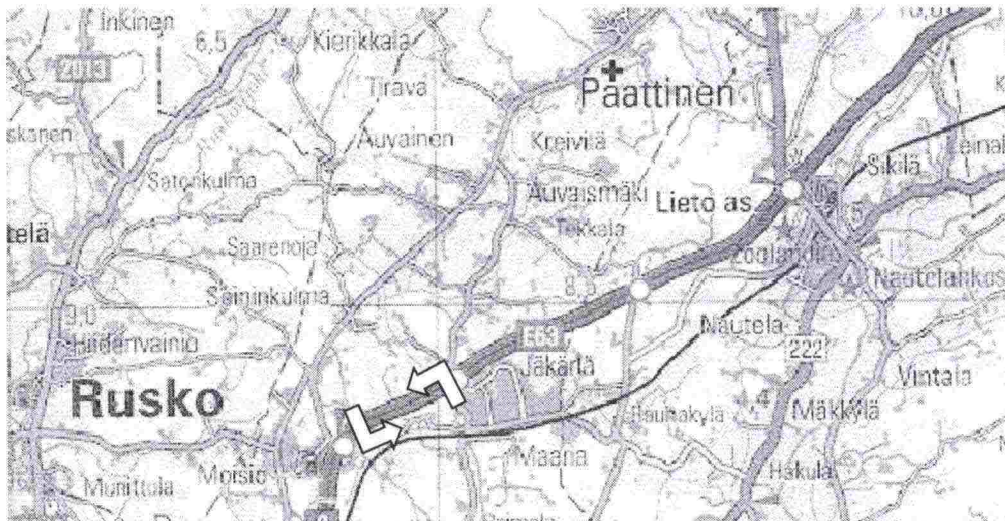
Kuva 1 Paattisten tutkimuskohde vt 9:n moottoritieosuudella

Suomenniemellä urat ovat ylämäessä selvästi suuremmat kuin mäen jälkeisellä tasaisella osuudella. Paattisissa tilanne on täysin päinvastainen. Selitys tähän saattaa löytyä ilmansuunnista. Suomenniemellä ylämäki sijaitsee etelärinteessä, kun taas Paattisissa ylämäki on koillisen puoleisessa rinteessä ja ylämäen jälkeinen tasainen tai jopa hieman alaspäin viettävä osuus on lounaan puolella. Suomenniemen osalta tulokset siis vahvistavat käsitykset joidenkin etelänpuoleisten mäkien muita kohtia suuremmasta deformaatiosta.

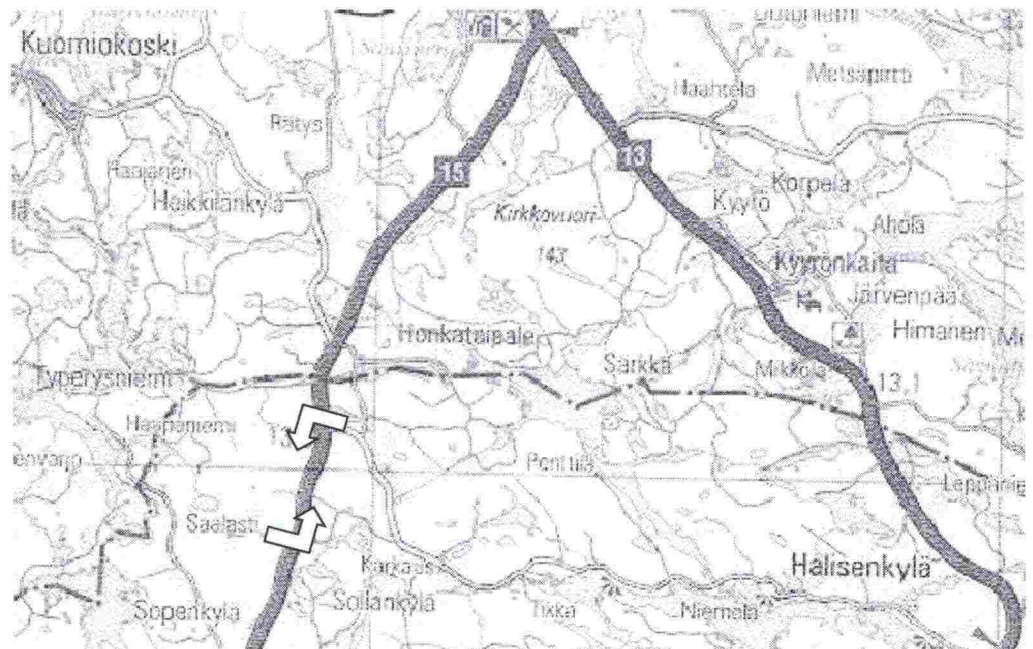
Kuva 2 Suomenniemen tutkimuskohde vt 15:llä

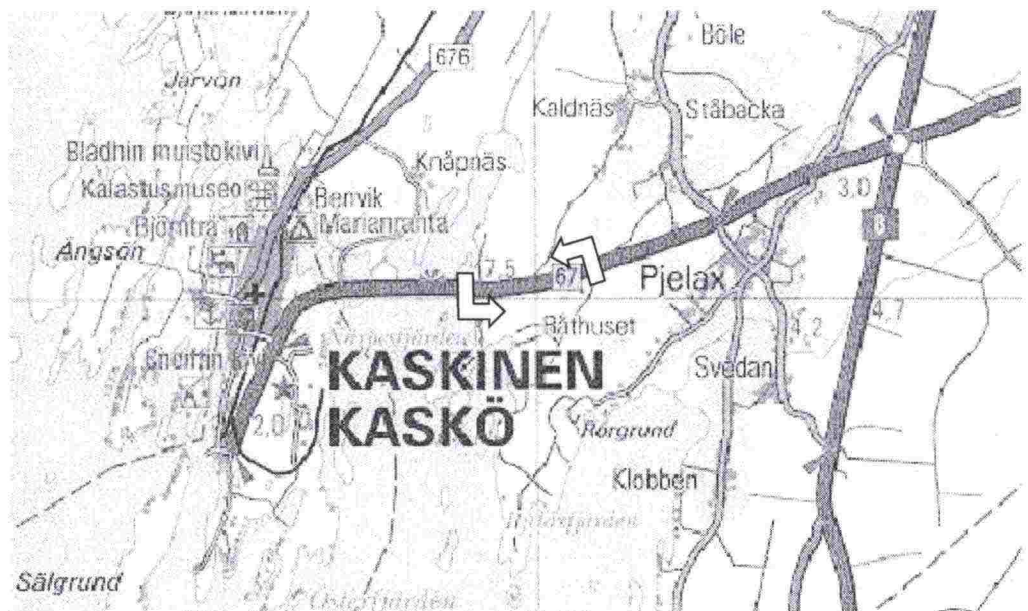
Kuva 3 Närpiön tutkimuskohde kt 67:llä

Närpiön tulokset osoittavat, että deformaatiosta kestävä rakenteen tavoittelussa on onnistuttu hyvin. Urasyvytydet eivät ole kesän aikana muuttuneet käytännössä lainkaan. Myöskään Savonlinnassa Kyrönsalmen sillalle tehdyn KBVA:n urasyvytydet eivät kesän aikana kasvaneet, vaikka KVL on 25 000 ajoneuvoa vuorokaudessa. Pientä deformaatiota sillalla kuitenkin tapahtui, sillä urasyvytyksissä tapahtui tulosten mukaan pientä elämistä. Keskiarvosyvytydet pysyivät silti lähes muuttumattomina.

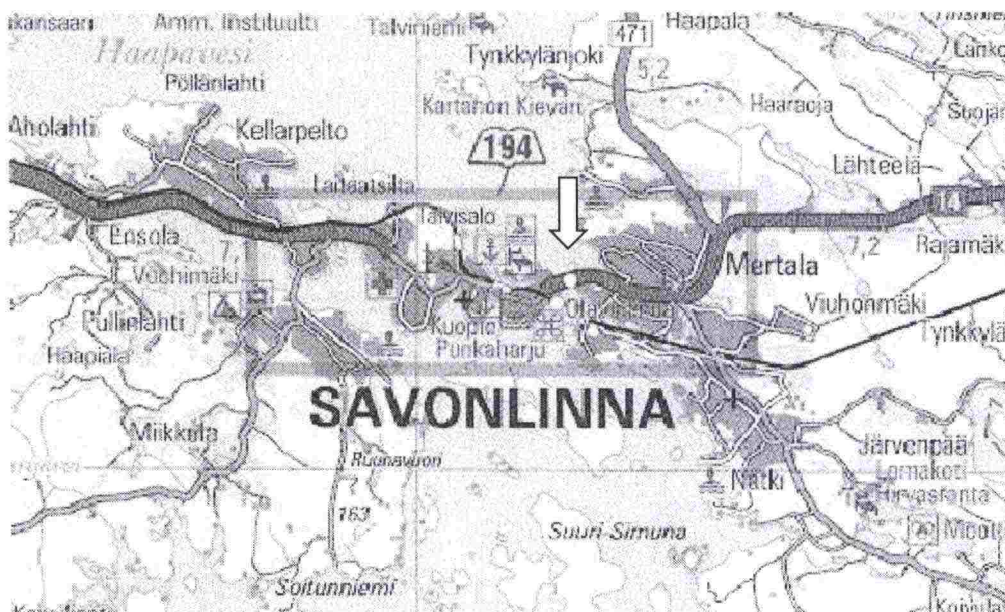
Savonlinnassa sijaitsevalla Kyrönsalmen sillalla (KVL 25000) deformaation on aiemmin ollut huomattavan suurta. Sillan nykyiseksi päällysteeksi on tästä syystä valittu KBVA. Sillan urasyvydet mitattiin keväällä ja syksyllä 1998 KBVA:n deformaatiokestävyyden selvittämiseksi.

Kuva 4 Savonlinnan tutkimuskohde I. Kyrönsalmen vanha silta (uusi silta rakenteilla)

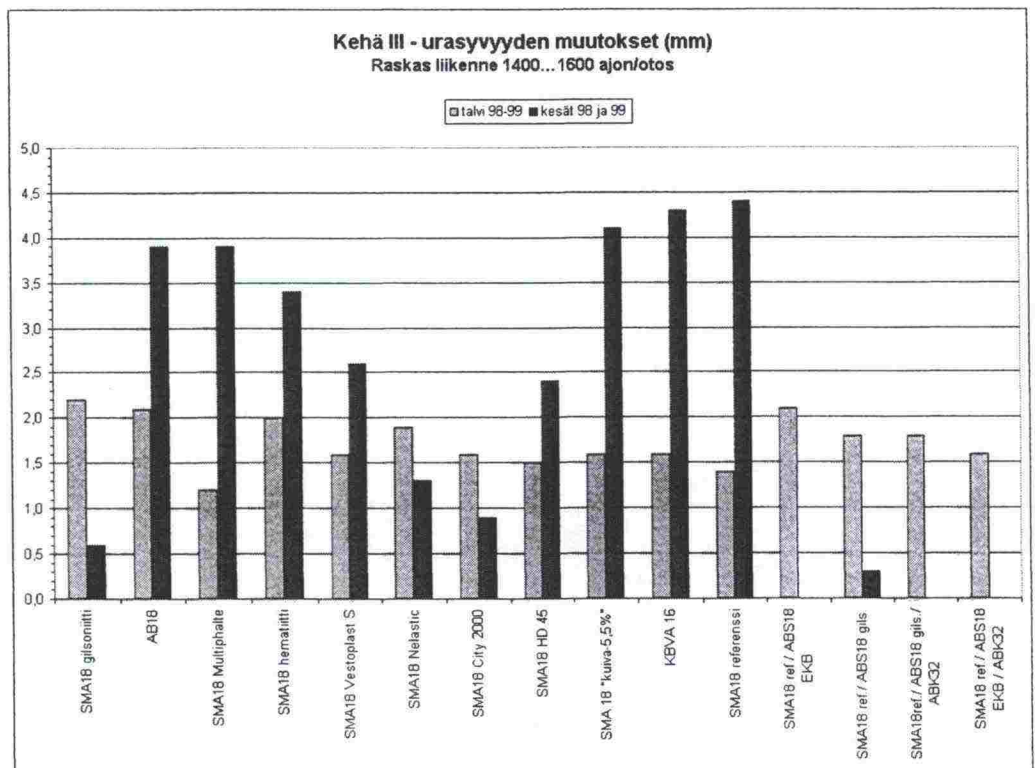
Kuva 10 Urasyvyyden muutokset koeosuuksilla. Ajosuunta lännestä itään, Tuusulantien länsipuoli, oikea ajokaista.

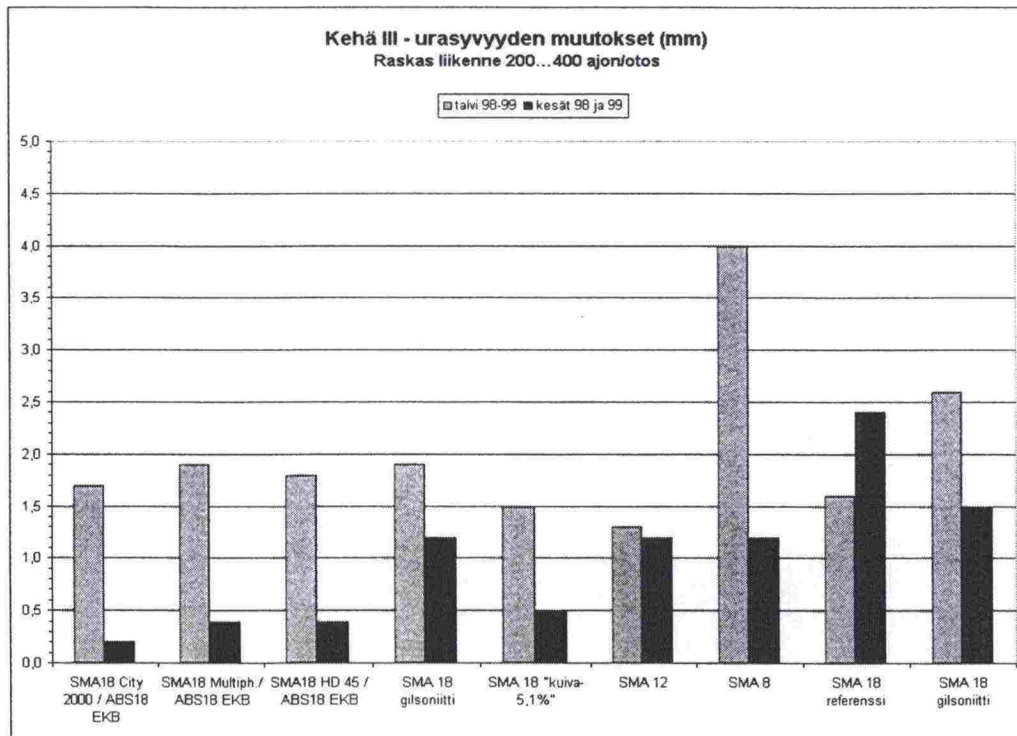
Kuva 11 Urasyvyyden muutokset koeosuuksilla. Ajosuunta lännestä itään, ohituskaistan koeosuudet.

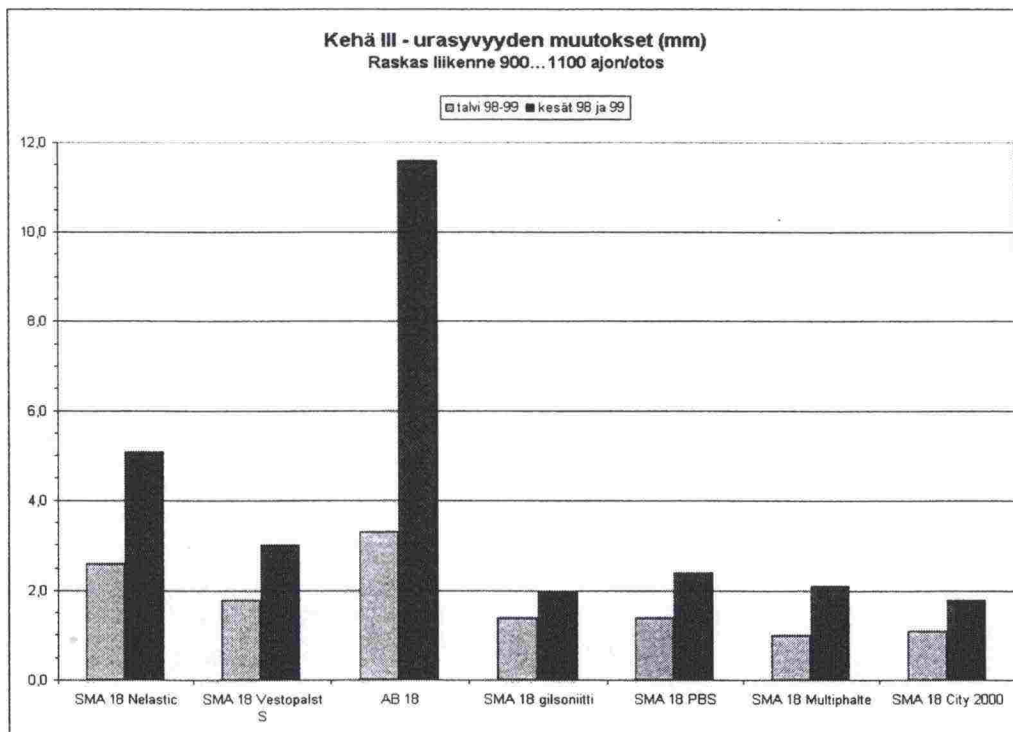
Kuva 12 Urasyvyyden muutokset koeosuuksilla. Tuusulantien itäpuoli, kaikki oikean ajokaistan koeosuudet.

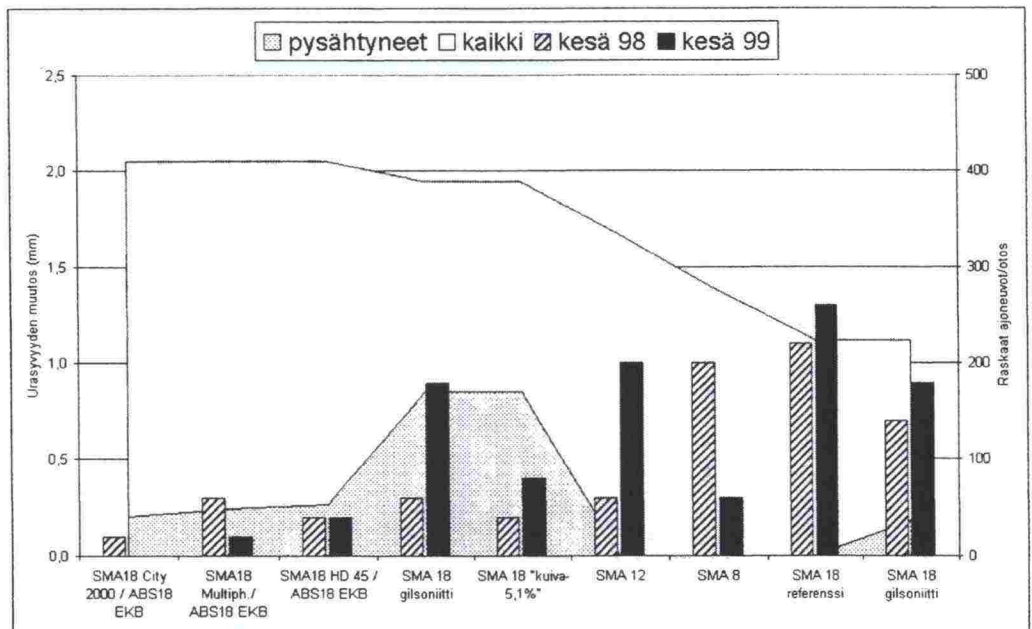
Kuva 14 Uramittausten tulokset pylväsdiagrammina sekä aluediagrammina otoksen mukainen raskaan liikenteen määrä, josta erotettuna pysähtyvien osuus. Ajosuunta lännestä itään, ohituskaistan koeosuudet

Koeosuus 16 tehtiin SMA 12:sta ja koeosuus 17 SMA 8:sta. Tulosten vertaaminen muihin tuloksiin on ongelmallista, sillä kaikki muut liikennemäärältään vastaavat osuudet sijaitsevat enemmän tai vähemmän liikennevalojen vaikutuspiirissä. Koska osuuksien 16 ja 17 voidaan katsoa sijaitsevan linjaosuuksilla, niillä tapahtunutta deformaatiota voidaan useista muista osuuksista poiketen verrata raskaan liikenteen määrän suhteessa myös Tuusulantien länsipuolella sijaitsevien osuuksien tuloksiin. Lisäksi SMA 8- ja SMA 12-osuuksilta saadut tulokset ovat hieman erikoisia, sillä kokonaisdeformaatio on niillä yhtä suuri, mutta alku-urautumisen ja toisen kesän deformaation suuruudet menevät osuuksilla ristiin (kuva 14).
