Prøvehus i Nuuk. Ny Arktisk Byggeskik Midtvejsevaluering

DTU Byg-Rapport R-375 (DK)
Januar 2017

Midtvejsevaluering

Udarbejdet af Tove Lading (red.), lektor, arkitekt maa, DTU Byg / ARTEK
Tommy Bunch-Nielsen, direktør, Bunch Bygningsfysik ApS, adj. professor Aalborg Universitet
Eva B. Møller, seniorforsker, SBI / Aalborg Universitet

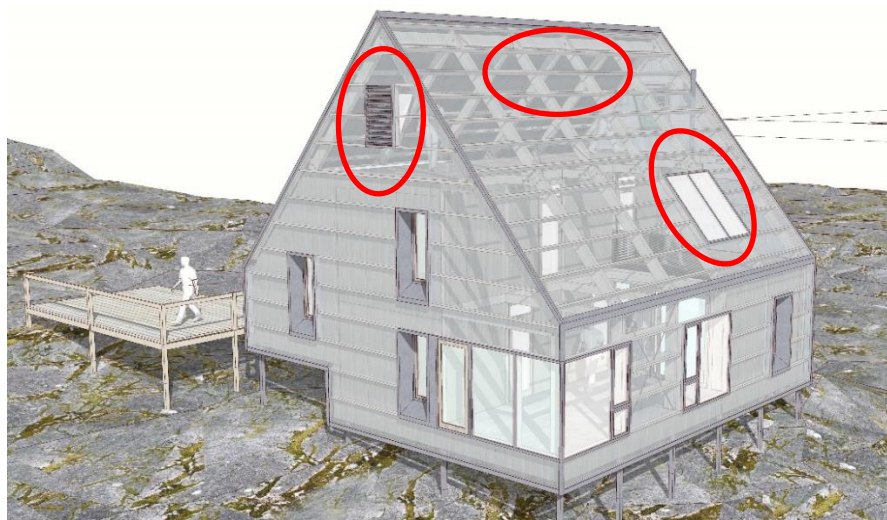
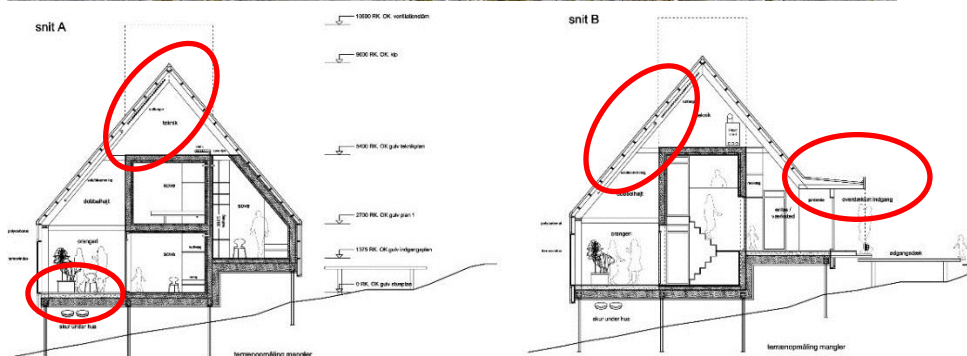
De røde markeringer angiver de kritiske punkter.

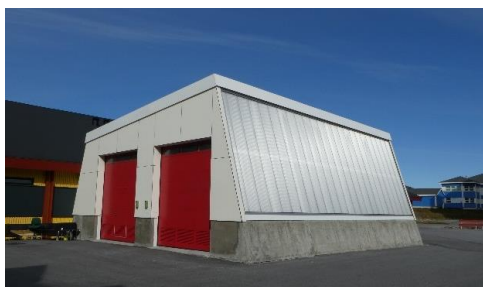
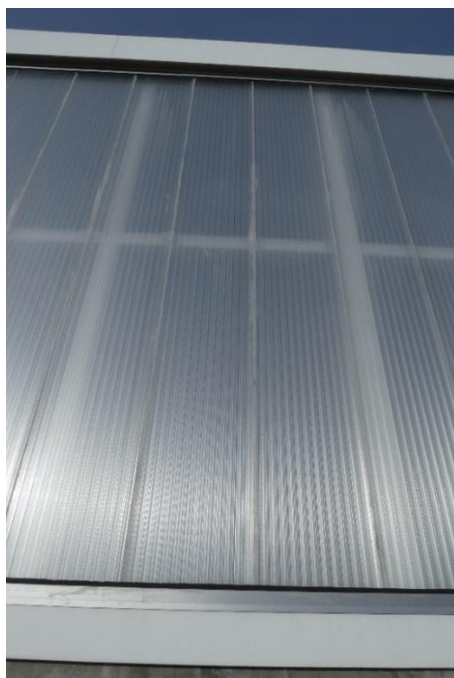
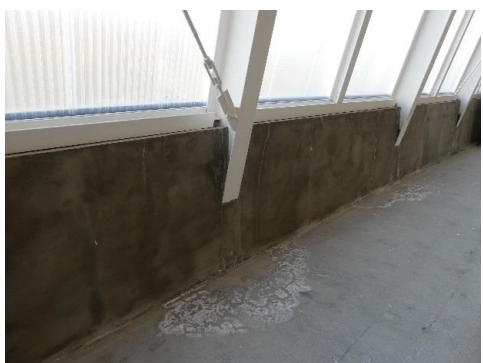
Ambulancemodtagelsen i Nuuk:

Den skrå facade er udført i polycarbonatplader. De lodrette samlinger ses efterfugtet med silicone.

Fugtplamagerne på gulvet inde i garagerummet stammer til dels fra tidligere skader, men der er stadig en vis fugtindtrængning, hvis det regner og blæser.

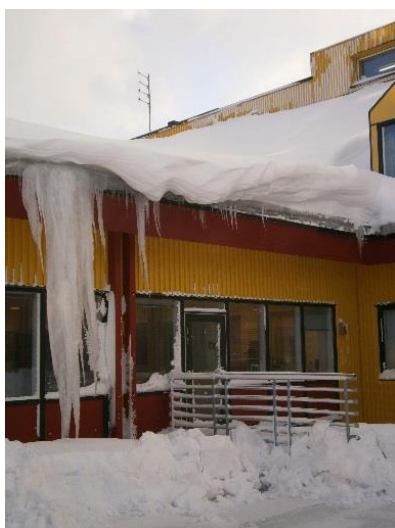
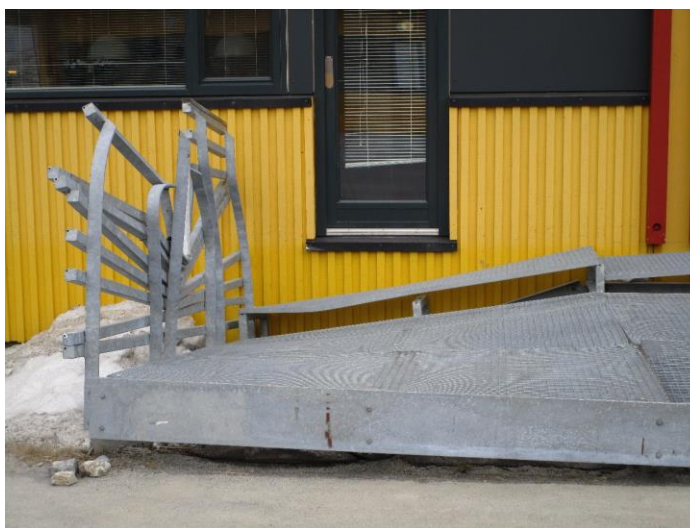
Referenceeksempel, hospitalet i Nuuk: Ophobning af sne og is på et varmt tag med utilstrækkelig isolering – og resultatet, da isen begyndte at smelte. Der er voldsomme kræfter på spil. Dette tag har en lavere hældning end prøvehusets, og derfor forventes opbygningen af is ikke at blive lige så voldsom som her. Men tendensen kan være der. [Foto: Tove Lading]

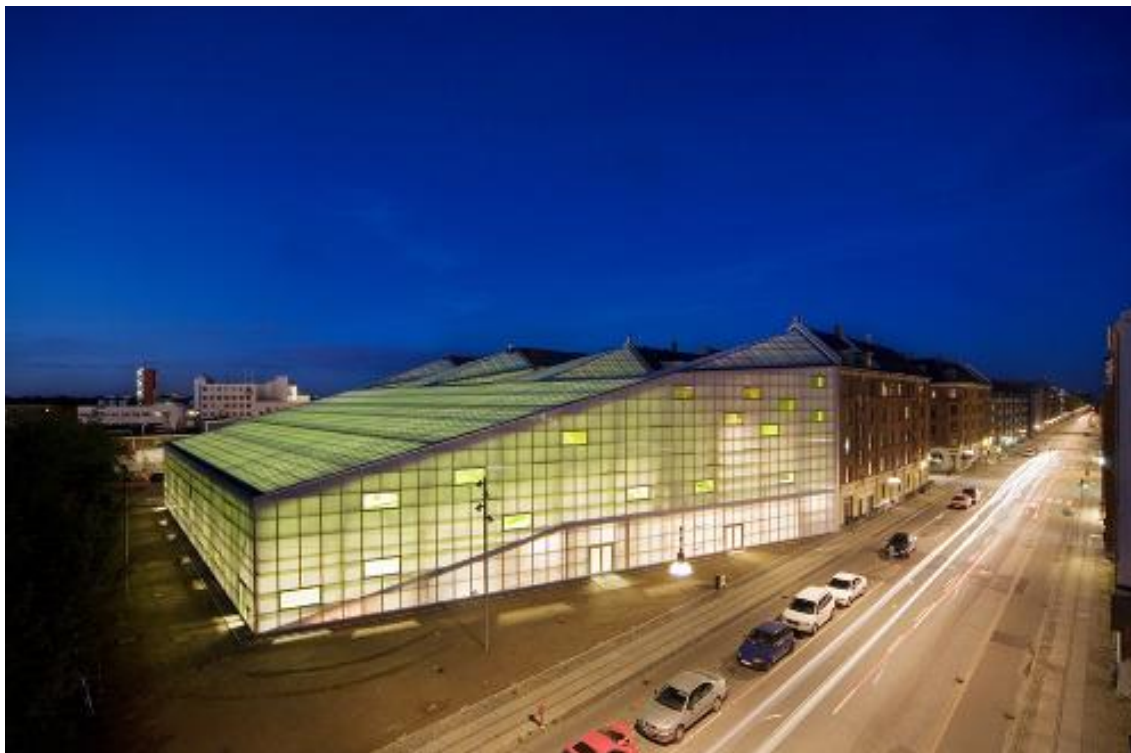
*Prismen – kommunalt sports- og fritidscenter på Amager, arkitekt Dorte Mandrup [Foto fra www.dortemandrup.dk]
Her er der anvendt polycarbonat i såvel facader som tag.*

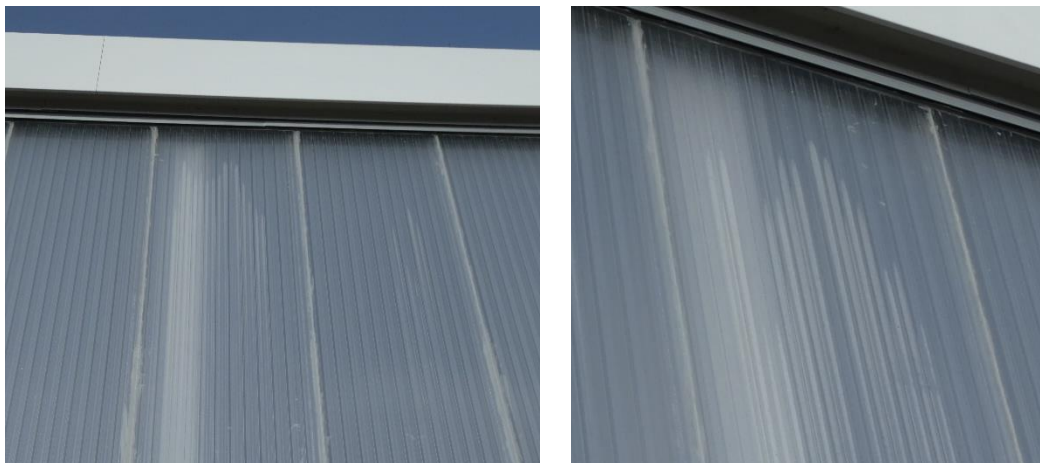
Kondens i kanalerne er i sig selv uheldigt, fordi det går ud over gennemsigtigheden i pladerne. Derudover udgør det potentielt en risiko for, at der kan udvikles skimmel eller algevækst inde i kanalerne.

Disse billeder er fra referencen: den skrå facade på ambulancemodtagelsen på hospitalet i Nuuk. Der er tydelig kondens i kanalerne på nogle af pladerne. Det tyder på, at den forseglende tape enten er utilstrækkelig, eller ikke er udført korrekt. Det gør knap så meget her, fordi det er et mat plade på en garage. Men på prøvehusets klare tag vil det være meget synligt. [Foto: Tove Lading]
