## **Tekniske systemløsninger til energirenovering – Demonstration på typiske parcelhuse** Delrapport 2

# Tekniske systemløsninger til energirenovering

– Demonstration på typiske parcelhuse

Delrapport 2

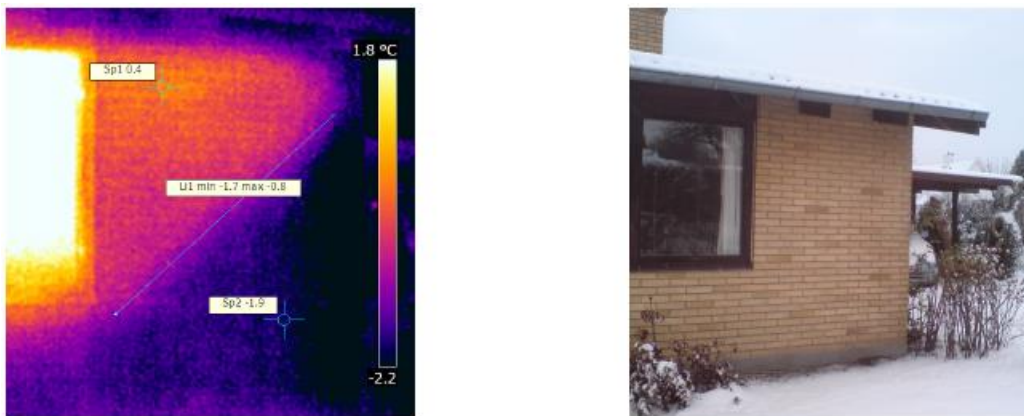
Generelt melder husejer at huset var svært at varme op før de fik installeret varmepumpen i tilbygningen. De oplever dog stadig at det trækker fra vinduerne. Da en del af bygningen stod overfor en nødvendig renovering grundet alder var det et oplagt tidspunkt også at indføre energiltag der kunne reducere energiforbruget og forbedre indeklimaet. Herudover har undersøgelser af huset vist at isoleringen nogle steder i facaden er faldet meget sammen, se Figur 13.

Figur 13 – Termografi af hushjørne før renovering. Temperaturerne på væggen indikerer at isoleringen ikke ligger jævnt, hvilket kan skyldes at den aldrig er blevet fyldt ordentligt i eller er faldet ud.

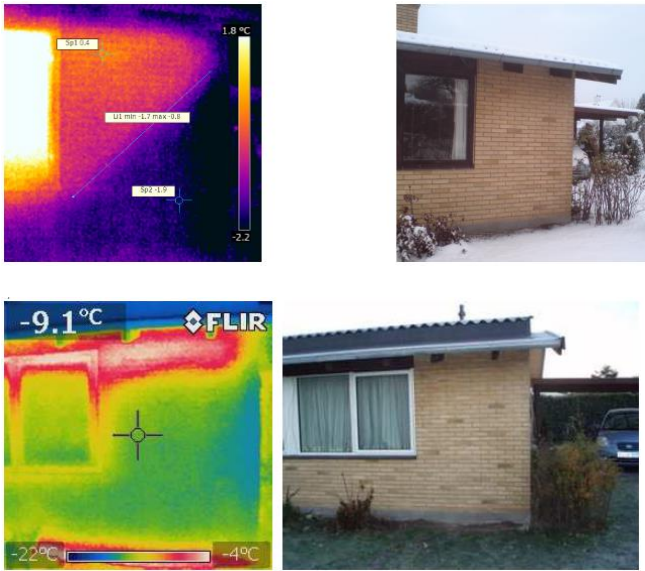
Der blev udført termografi af huset både før og efter renoveringen. Figur 14 viser et hushjørne før og efter renoveringen. Før var der en tydelig trekant med større varmetab pga. sammenfalden isolering, nu er dette begrænset til et varmere område oppe under taget. Det ligner lidt at det er et område med mere læ, da der er mindre varmetab ved hjørnet, en lavere varmeudstråling under taget eller et tegn på at luften der opvarmes af varmetabet samler sig under taget. Det bemærkes også at der var et betydeligt varmetab igennem vinduerne tidligere, hvor vinduerne nu nærmer sig samme niveau som væggen.

Figur 14 – Termografi af hushjørne før (Øv.) og efter (Nd.) renoveringen.

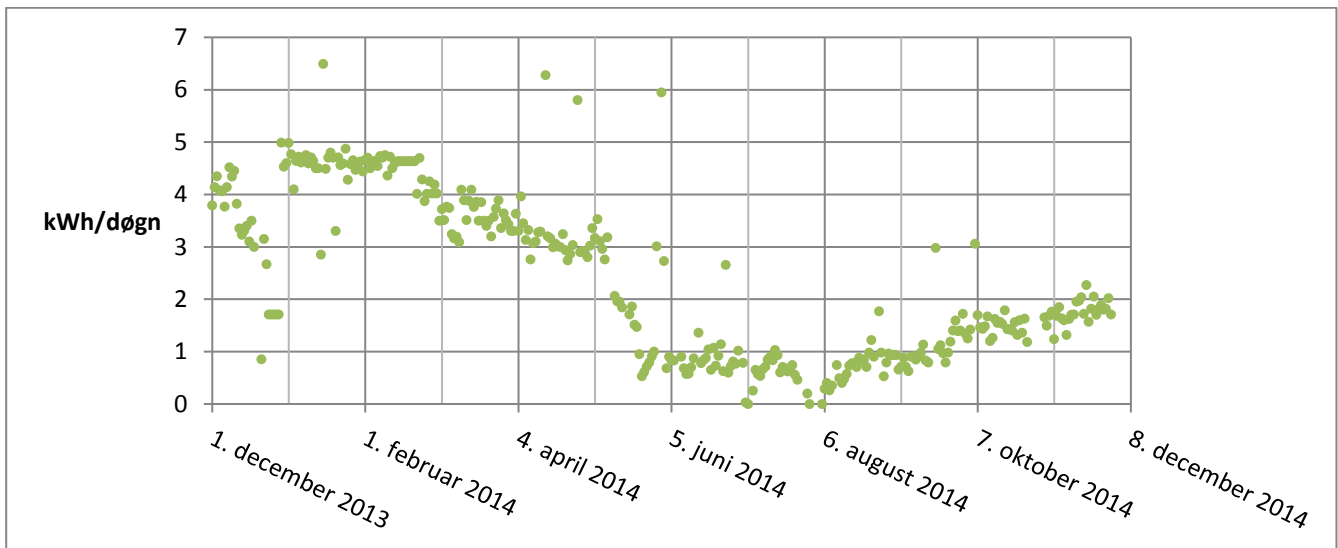
Et af de rum der er relevant at se på er husets ene badeværelse, der ligger i forbindelse med soveværelset. Dette rum er det eneste i huset der opvarmes med en elradiator. Aflæsning af elforbruget på netop denne radiator afslører at elvarmen benyttes året rundt, se Figur 15.

Figur 15 – Elforbruget til elradiatoren på badeværelset aflæst fra et sparmeter en gang daglig over et år efter renoveringen. Det fremgår at forbruget er væsentligt højere vinter, men at radiatoren stadig benyttes daglig i løbet af sommerhalvåret.
