VŠB – Technická univerzita Ostrava

Návrh úprav problematických míst na trase nadrozměrného nákladu

Proposal for Adjustments of Problematic Places on The Route of The Oversized
Load

Ostrava 2015

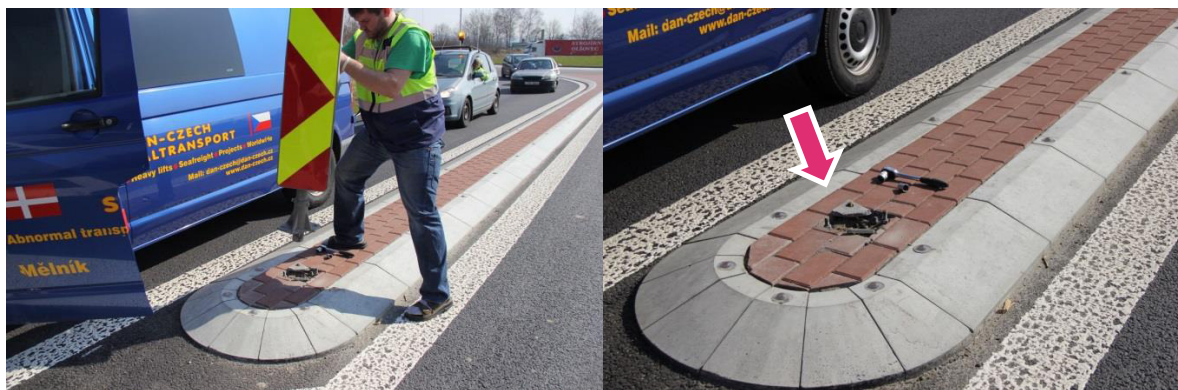
šrouby. Při každém průjezdu soupravy se tyto značky musí odšroubovat a poté opět znovu osadit. Při průjezdu vozidla je nutno tato místa překrývat podkladkou, aby nedošlo k defektu, jelikož po odstranění patek zůstávají vyčnívat kotevní šrouby. Častou manipulací také dochází k poškození patky. V těchto případech by bylo vhodné využít demontovatelného dopravního značení.

Obr. 5 Demontáž dopravní značky a následné poškození patky

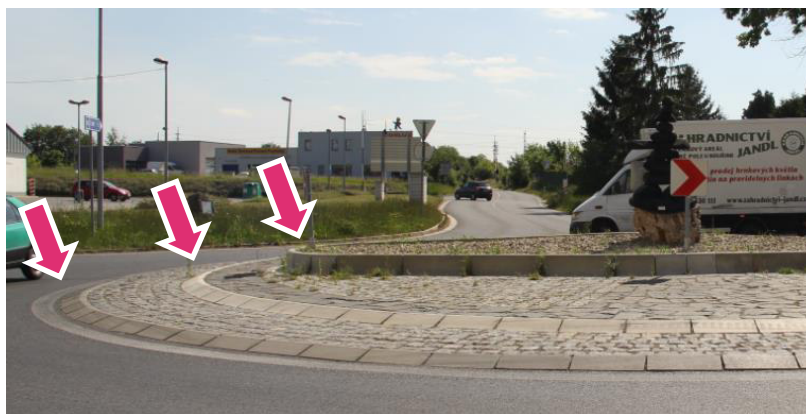
Prstenec okružní křižovatky je pojízdný. Část vyvýšené plochy středového ostrůvku byla upravena pro nadměrný náklad, takže zde nepojízdným zůstal pouze eliptický střed. Tato úprava ovšem není plně efektivní, hlavně v případech, kdy křižovatkou projíždí souprava s hlubinným návěsem. Souprava totiž musí překonat dvě výškové úrovně, nejprve úroveň prstence a poté výškovou úroveň vyvýšené plochy. Nízko položené návěsy mohou tedy dřít. Bylo by tedy vhodné vytvořit pouze jednu výškovou úroveň.

Obr. 9 Středový ostrůvek s prstencem v různých výškových úrovních

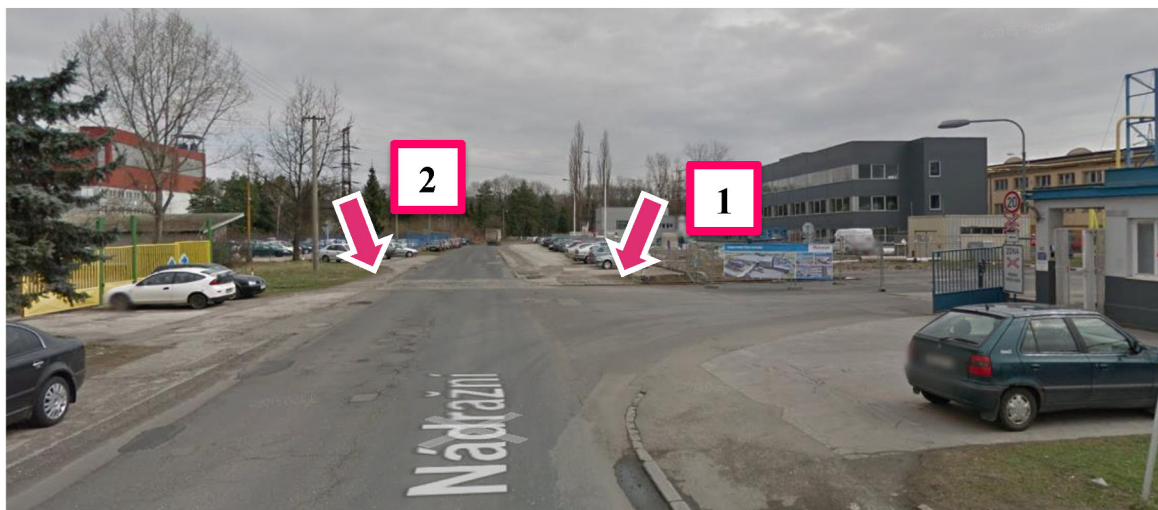
Obr. 15 Problémová místa při výjezdu soupravy z areálu firmy [15]

Vzhledem k tomu, že se z této firmy ročně uskutečňuje mnoho nadměrných přeprav, měl by být výjezd z areálu těmto přepravám přizpůsoben. Ovšem není tomu tak. Hlavním problémem je zde železniční přejezd (šipka č. 1). Tento přejezd je zpevněn pouze v místě komunikace. Ovšem pro nadměrný náklad, pro nějž je potřeba více prostoru pro vytočení, zde nastává problém. Kola podvalníku přejíždí přes obrubu, čímž může dojít k poškození jak obruby, tak pneumatiky.

Nejprve proběhla úprava nároží výjezdu z areálu. Dle tab. 57, *doktorské disertační práce Průjezd nadměrných přeprav v prostoru křižovatek* [1], byl u obou nároží zvolen poloměr 20,00 m. Přestože sledovaná přeprava převážela strojní zařízení, pro které je minimální poloměr 14,00 m a doporučený 18,00 m, byly zvoleny hodnoty dané pro smíšenou kategorii, jelikož z areálu tohoto závodu vyjíždějí i jiné druhy nákladů různých velikostí.

Na tuto úpravu nároží také navazuje úprava přejezdu přes vlečku. Stávající přejezd je zpevněn pouze v místě pozemní komunikace, tudíž souprava při couvání přejížděla částečně mimo přejezd, čímž může docházet k poškození kolejí a ke znehodnocení vlečky. Nový návrh je tedy přejezd zpevnit až do areálu tuhou přejezdovou vozovkou BRENS TRACK, která je určena pro přejezdy se zvýšenými nároky na únosnost, nebo železobetonové panely UNIS.

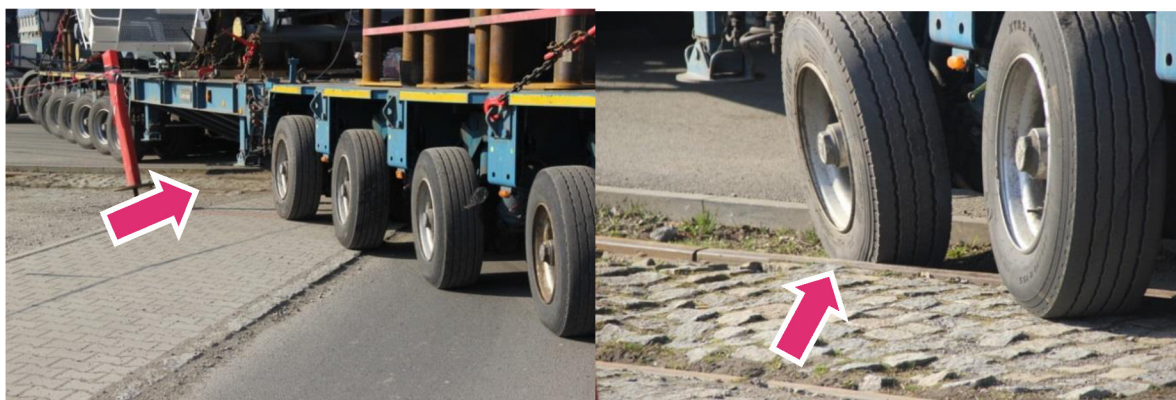
Obr. 16 Přejezd soupravy přes vlečku

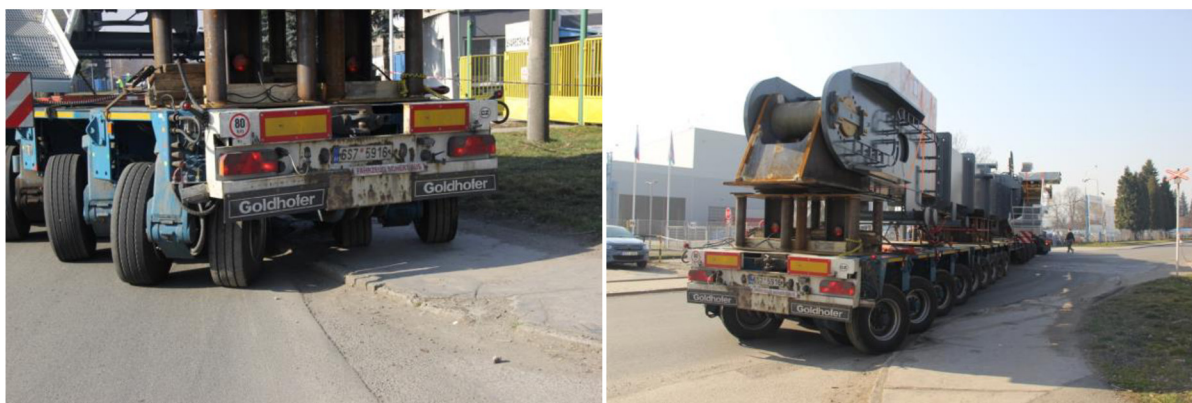
Dalším problémem je chodník přilehlý ke komunikaci (šipka č. 2), kdy náklad při vytáčení tento chodník přejíždí. V tomto místě je znát značné poničení obruby.

Obr. 17 Přejezd soupravy přes chodník

Těmito úpravami tedy dojde k rozšíření komunikace ulice Nádražní a celého výjezdu ze závodu. Souprava tedy bude schopna jednodušeji manipulovat a nebude docházet k nežádoucímu poškozování komunikace, vlečky a přilehlého okolí.

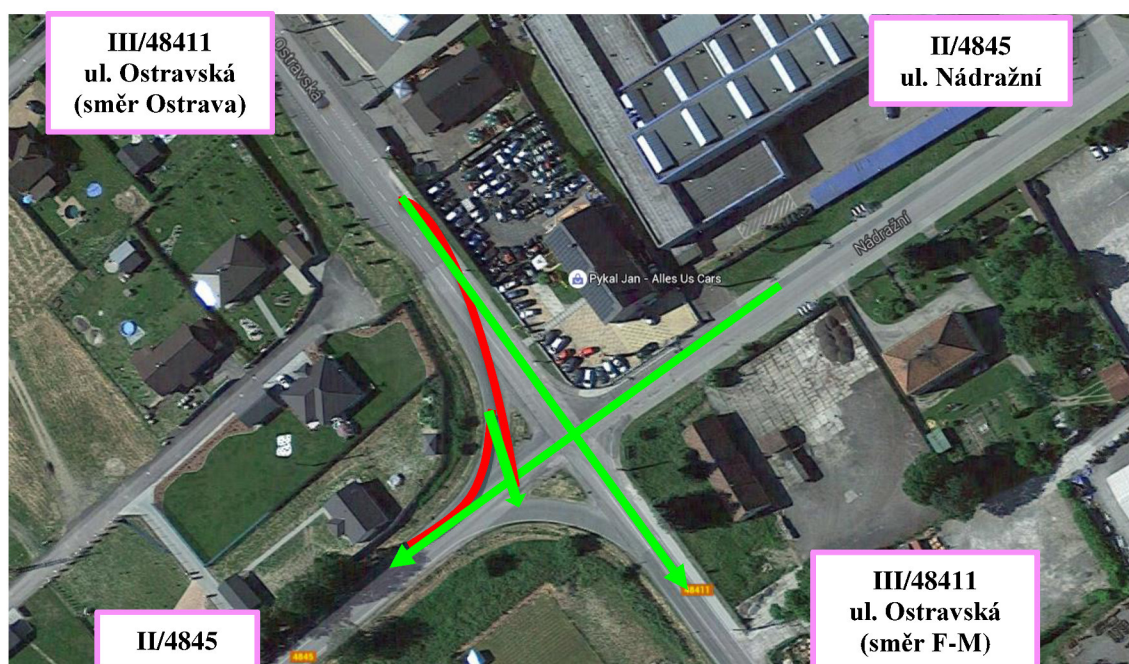
Obr. 18 Křižovatka ve Sviadnově se znázorněním skutečného průjezdu soupravy [15]

Tato průsečná křižovatka rovněž není uzpůsobena průjezdu nadměrného nákladu. Aby se vozidlo mohlo napojit na ulici Ostravská a pokračovat dále na Frýdek Místek, muselo přejet přes tuto křižovatku (zelená šipka), dále pak přes odbočovací pruh z ulice Ostravská na ulici Nádražní zacouvat na ulici Ostravská (červená šipka). Zde ovšem nastal problém, z důvodu šířky odbočovacího pruhu. Vozidlo s nákladem zde přejíždělo přes zatravněný směrovací ostrůvek, jenž zůstal značně poničen. Taktéž se zde muselo vyhnout nedemontovatelné svislé

dopravní značce, což byl vzhledem k rozměrům celého vozidla značný problém. Vozidlo tedy muselo opět popojet dopředu (zelená šipka) a znovu začít couvat (červená šipka). Teprve poté bylo možno napojit postrk, a pokračovat po ulici Ostravská v plánované trase (zelená šipka).

Jak již bylo zmíněno v kapitole 7.2, kvůli malému poloměru nároží zde musela souprava couvat, tudíž došlo k poškození směrovacího ostrůvku. Proto zde byla navržena úprava stávajícího zatravněného ostrůvku, umístěného ve směru z ulice Ostravská na komunikaci III/4845, na pojízdný. Bude využito sklopené silniční obruby ABO 2-15-H, upevněné ocelovým trnem o průměru 20 mm do betonového lože o minimální tloušťce 150 mm. Povrch ostrůvku bude tvořen kamennými kostkami o rozměrech 120 x 120 mm. Konstrukce vozovky zůstane stávající. Příčný sklon bude 2,5%.

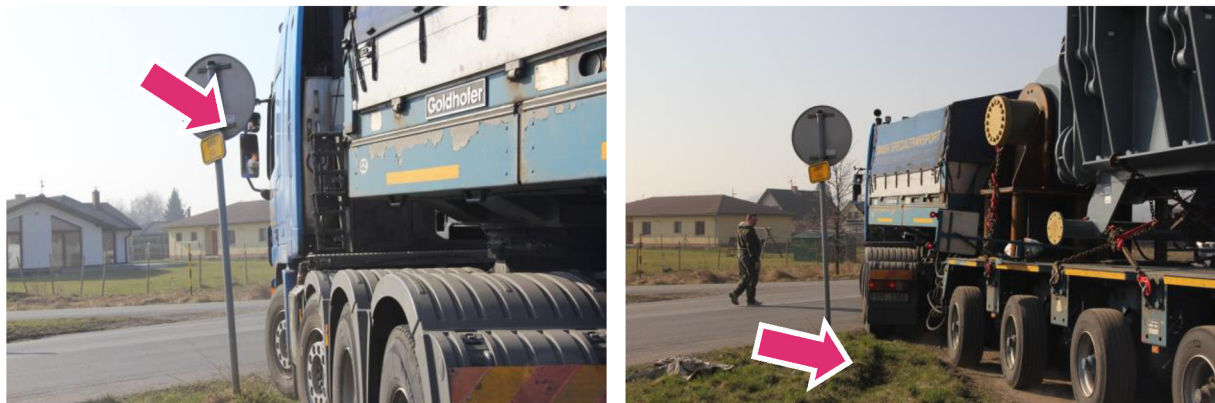
Obr. 19 Průjezd vozidla po směrovacím ostrůvku a kolem dopravní značky

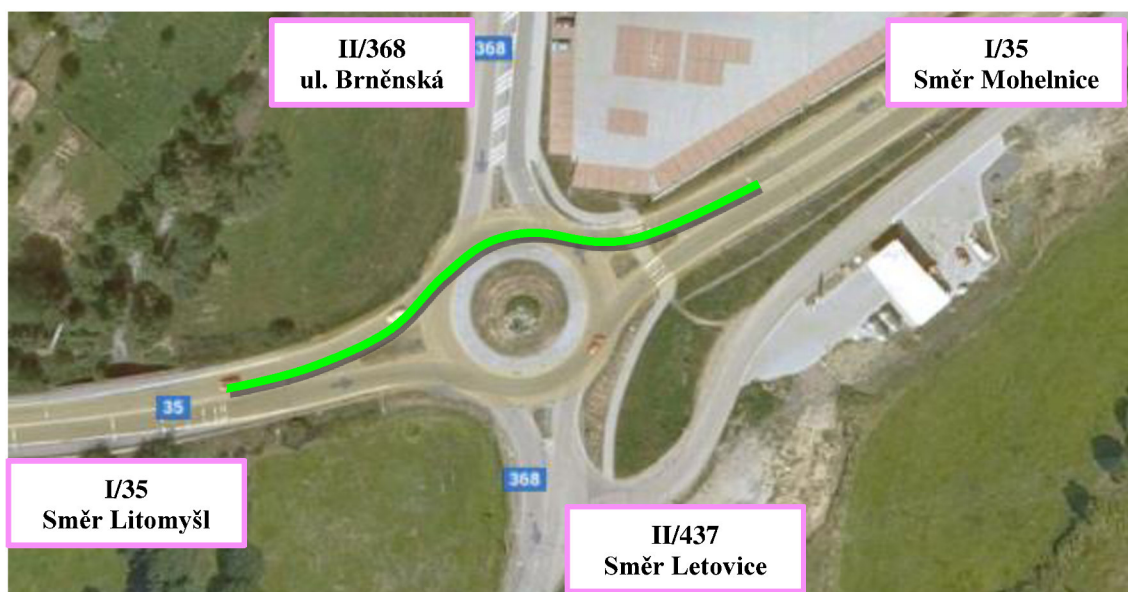
Obr. 23 OK v Moravské Třebové se znázorněným směrem průjezdu soupravy [14]

Dalším problémem se stala okružní křižovatka v Moravské Třebové. Nadměrný náklad projížděl po komunikaci I/38 a pokračoval dále přímo přes tuto okružní křižovatku. Při výjezdu z křižovatky sjelo vozidlo předními koly z komunikace, čímž došlo k deformaci nezpevněné části krajnice a přilehlé zemní pláně.

Tato okružní křižovatka není uzpůsobena přepravě nadměrných nákladů, ale i přes své malé rozměry, zde není žádné vážné poškození obrub ani svislého dopravního značení.

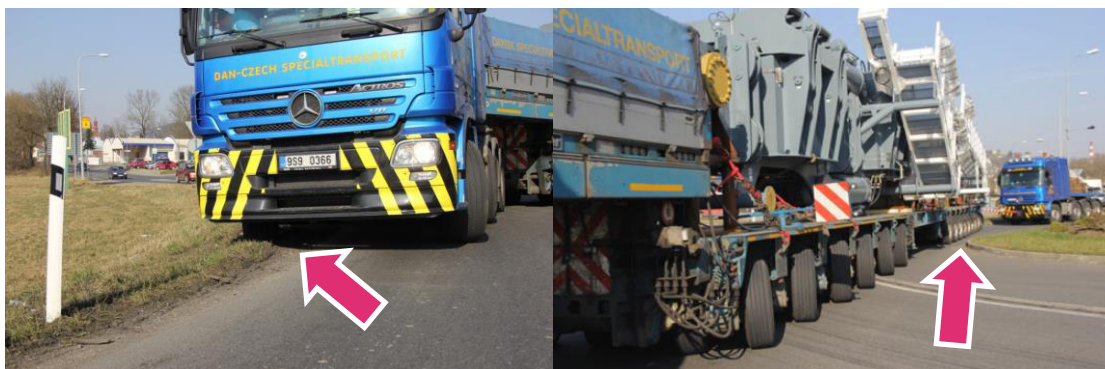
Obr. 24 Přejezd soupravy přes nezpevněnou vozovku a kolem středového ostrova

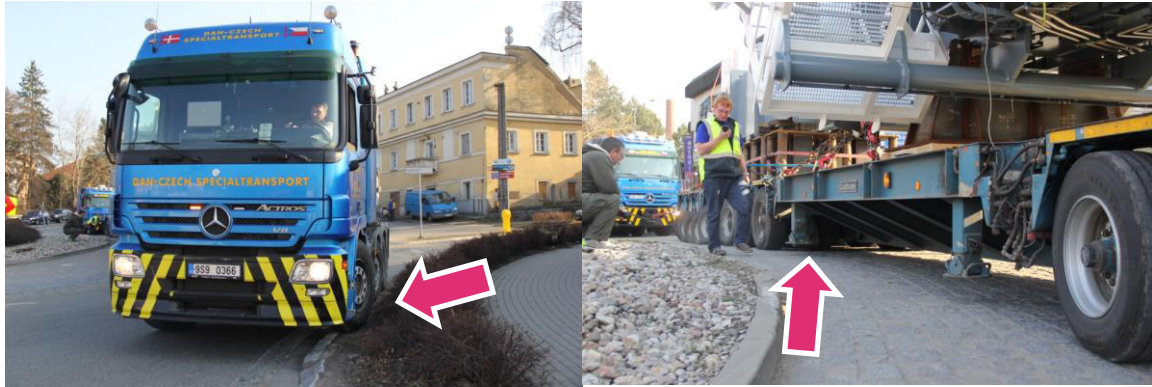
S dalším problémem se přeprava setkala při výjezdu z okružní křižovatky. Křižovatka je ve značném sklonu, který způsobil, že nízko položený náklad projel pouze s velkými obtížemi tak, aby podvozkem nedřel o povrch prstence.

Obr. 29 Problematika při průjezdu okružní křižovatkou v Litomyšli

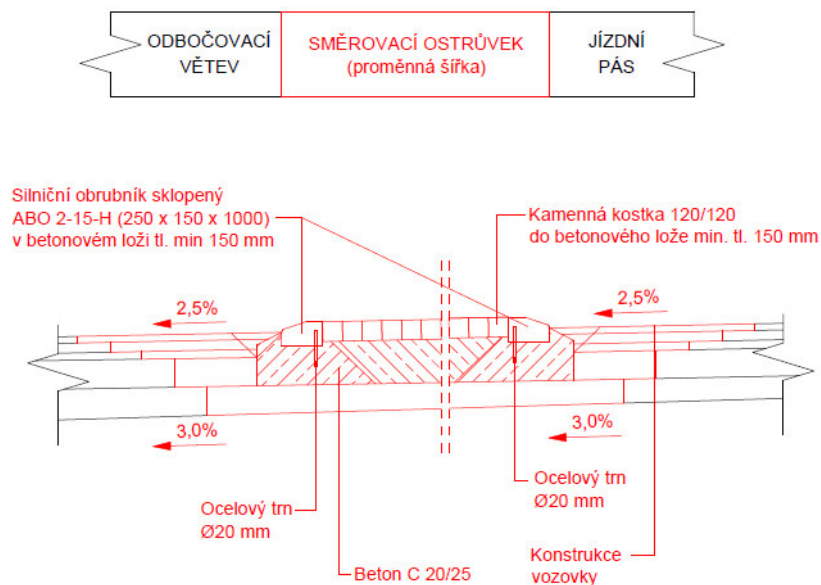
Obr. 44 Detail úpravy směrovacího ostrůvku

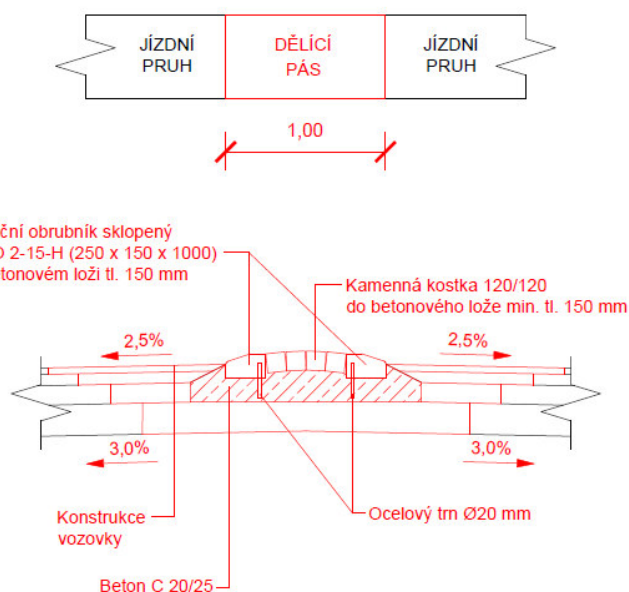
Obr. 45 Detail úpravy dělicího pásu

Tak jako u směrovacího ostrůvku ve stávající křižovatce, navržený středový dělicí pás na ulici Nádražní nebude zatravněný, ale pojízdný. Taktéž se změní i směrovací ostrůvek umístěný ve směru z III/4845 na ulici Ostravská směrem na Frýdek-Místek. V obou případech bude opět využito sklopené silniční obruby ABO 2-15-H, upevněné do betonového lože ocelovým trnem o průměru 20 mm a kamenných kostek o rozměrech 120 x 120 mm. Konstrukce vozovky zůstává původní.
