Hirsitalon kuntoarvio ja kunnostussuunnitelma

Opinnäytetyö

Kevät 2017

Kohde on vuonna 1929 rakennettu hirsirunkoinen kaksikerroksinen huoneistoalaltaan 180 m²:n omakotitalo. Kohde valittiin sen iän vuoksi ja nykyisten käyttäjien muuton jälkeen rakennuksen tulevaisuuden selvittämiseksi.

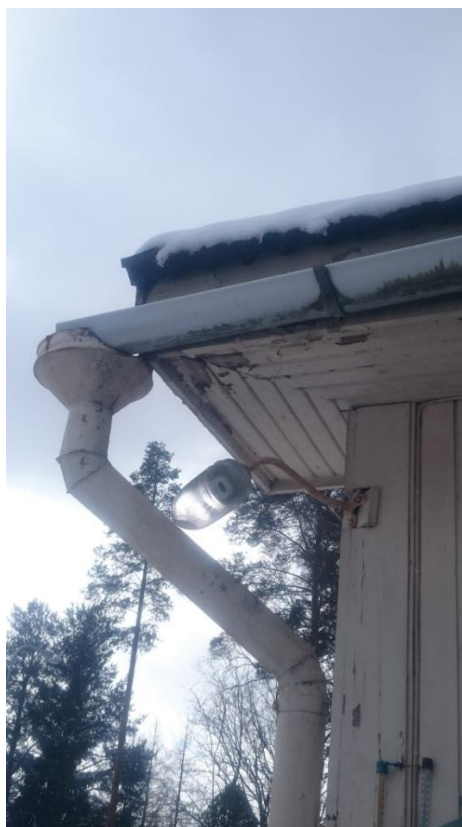
Salaojat ja sadevesijärjestelmä. Rakennuksella ei ole minkäänlaisia salaojia tai sadevesiviemäreitä. Vedet johdetaan vesikatolta rännien ja syöksytorvien avulla pintamaahan, ja siitä kaatojen avulla kadulle, jota pitkin edelleen kaupungin myöntämällä luvalla läheiseen puroon. Kuvassa 2 nähdään sadevesijärjestelmää. Asukkaat ovat todenneet vuosien saatossa sadevesien poiston toimivan hyvin. Salaojista ja sadevesijärjestelmästä annettiin kuntoluokka 1.

Kuva 2. Räystään ja syöksytorvien kunto.

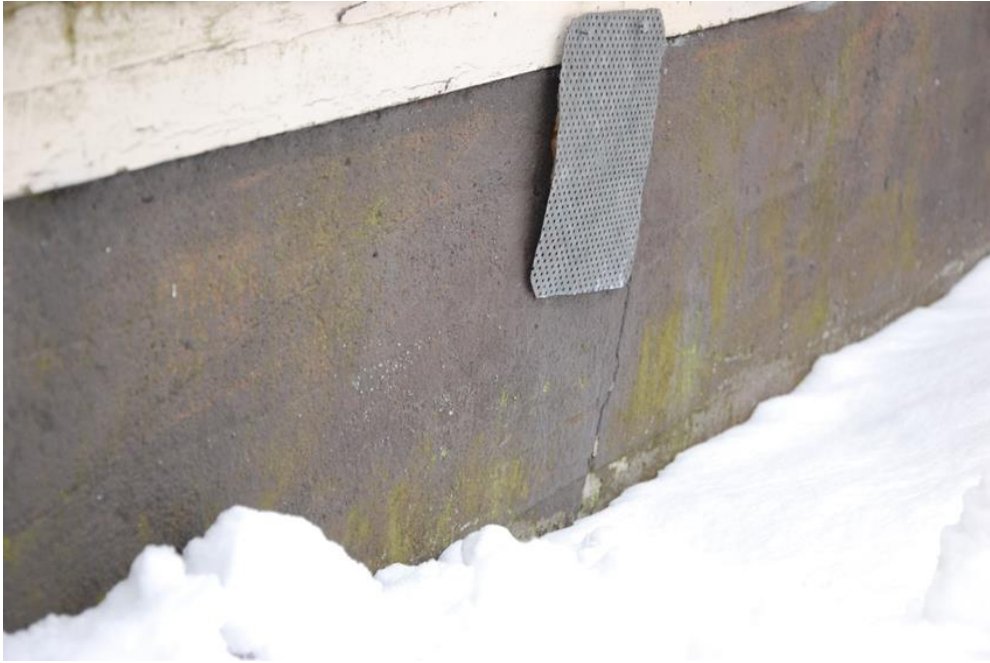
Perustus, perusmuuri ja ryömintätila. Rakennus on perustettu luonnonmaan päälle ilman pohjatöitä. Luonnonmaa on suureksi osaksi saven ja hiekan sekoitusta, joten se on altis imemään kosteutta, ja vesi nousee helposti kapillaarisesti. Saven vuoksi vesi pääsee jäätymään ja aiheuttamaan maan routimista. Perusmuuri on luonnonkiveä ja siitä noin 10 cm on maanpinnan alapuolella. Perusmuurissa on havaittavissa halkeilua joka seinustalla useammin kuin kahdessa kohdassa, kuten kuvissa 3 ja 4 nähdään. Ryömintätila on rossipohjainen, tuuletusaukkoja on 8. Asukkaiden kertoman mukaan aukot pidetään kesäisin auki ja talvella kiinni. Maapohjaa tilassa ei ole ikinä tarkistettu esimerkiksi lahoavasta materiaalista tai muusta sinne kuulumattomasta jätteestä. Perustuksista, perusmuurista ja ryömintätilasta annettiin kuntoluokka 1.

Kuva 3. Ryömintätilan tuuletusaukko ja perusmuurin pintaa.

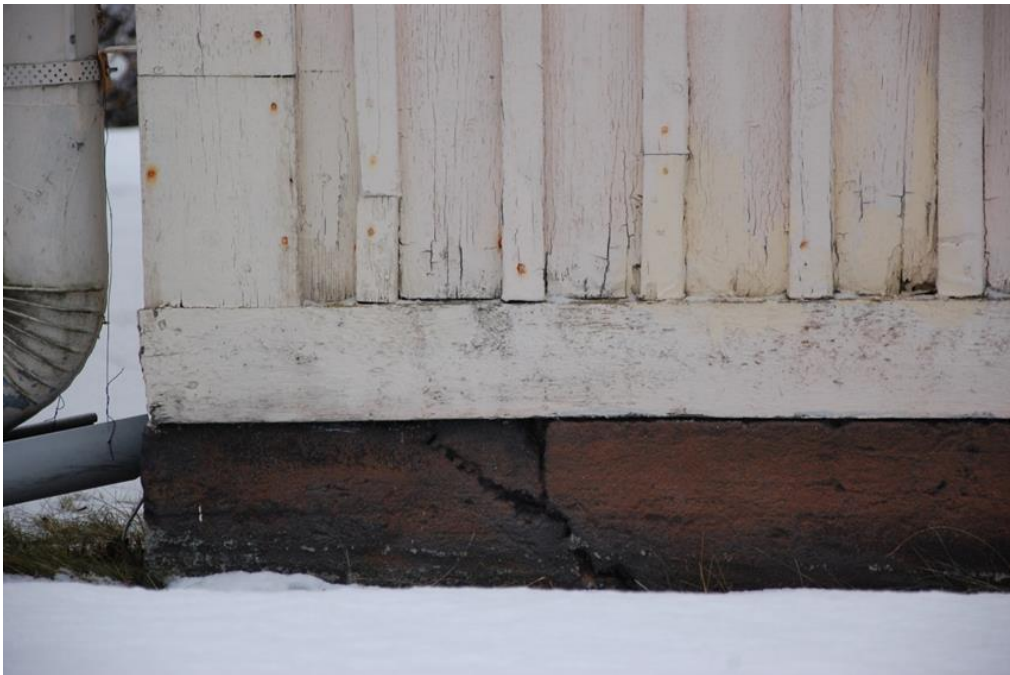
Kuva 4. Perusmuurin halkeilua eteläpäädyssä.

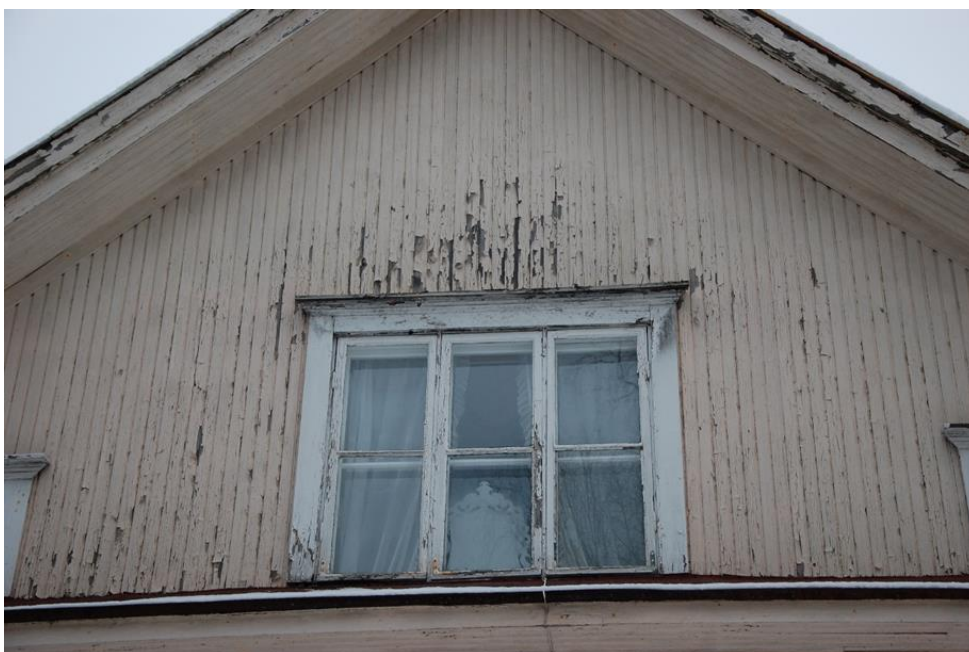
Julkisivut. Julkisivumateriaalina on ympäri talon maalattu pystylaudoitettu lauta-verhous. Verhous on rakennettu ilman tuuletusväliä pystykoolauksella hirsikehikkoon kiinni. Julkisivut on viimeksi huoltomaalattu 16 vuotta sitten ja koko talo on maalattu viimeksi 26 vuotta sitten. Maalipinnassa on vaurioita yli 25 %. Lahovaurioita on myös huomattavissa yli 5 %. Suurin osa nähtävistä lahovaurioista on verhouksen alareunassa, mutta myös räystäslaudoitus on erittäin huonossa kunnossa. Kuvassa 5 nähdään, että pahimmat vauriot julkisivussa ovat talon eteläpäädyssä. Alimman verhouslaudan ja maanpinnan välinen etäisyys on riittävä. Räystä- ja päätylaudoitus on osittain myös puutteellinen, kuten kuvissa 6 ja 7 on havaittavissa. Ulkoportaot on rakennettu 36 vuotta sitten, jonka jälkeen niitä on kunnostettu joka vuosi. Julkisivusta kokonaisuutena annettiin kuntoluokka 1.

Kuva 5. Eteläpäädyn yläkerran julkisivu.

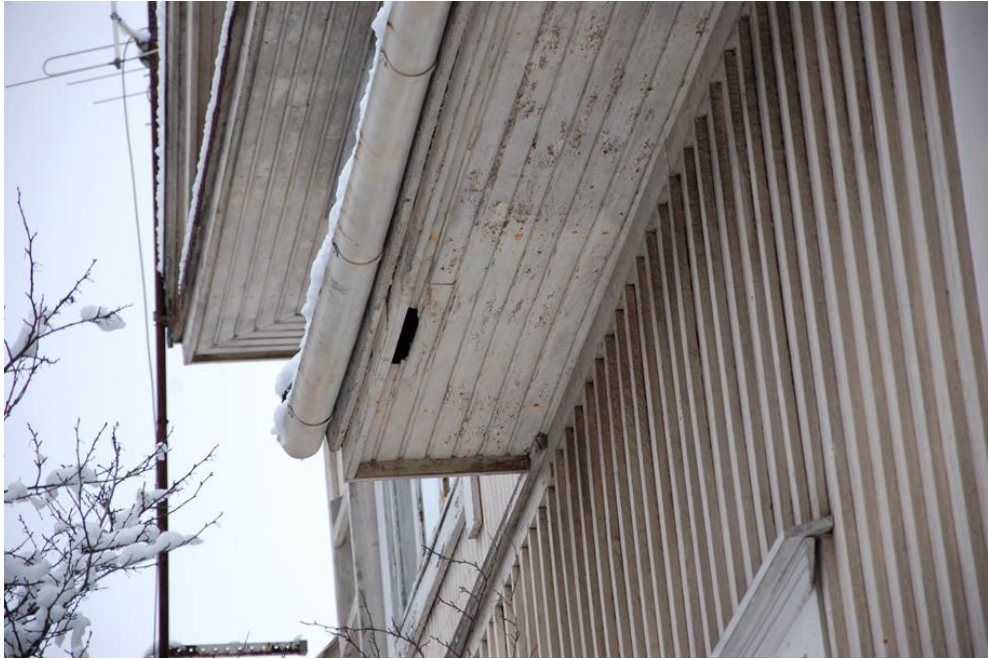
Kuva 6. Länsijulkisivun räystääslaudoitus.

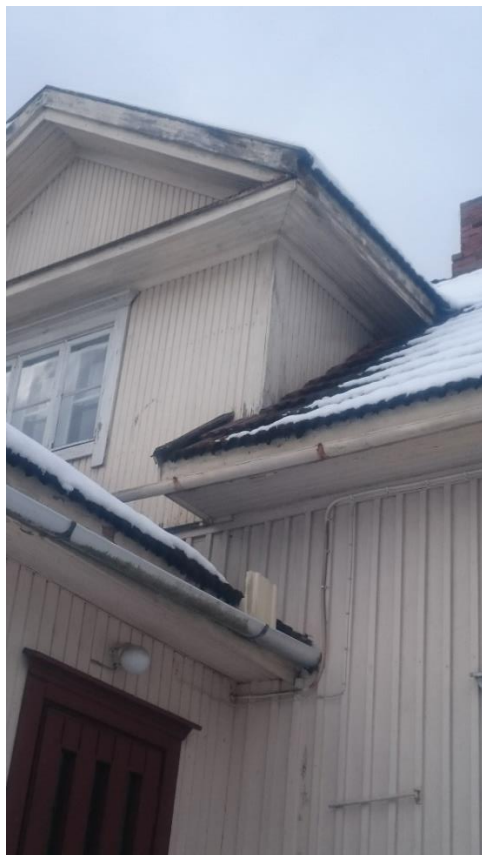
Kuva 7. Julkisivupintoja itään.

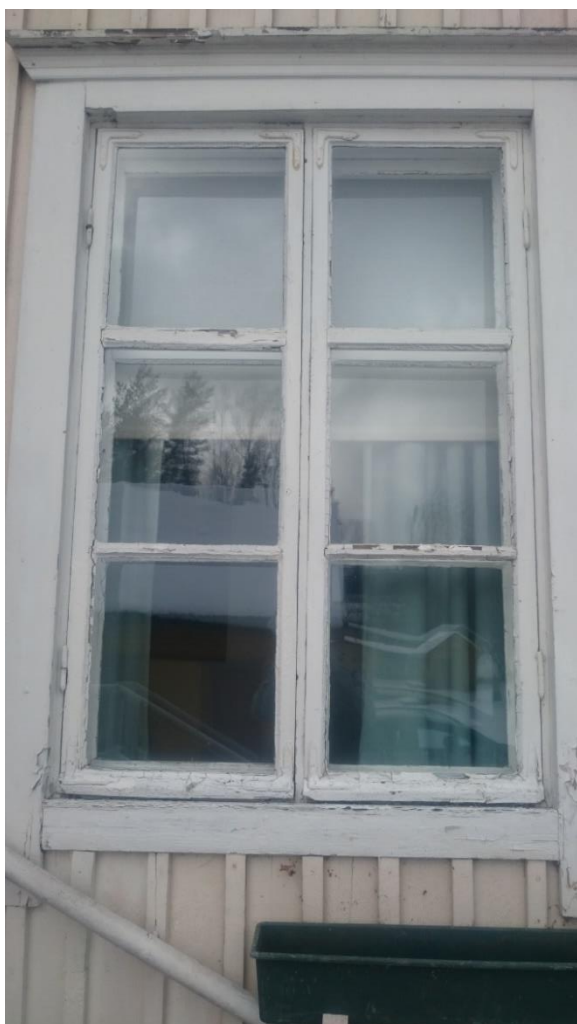
Ikkunat ovat kaksikerroksisia ja alkuperäisiä. Osa ikkunoista on kulunut enemmän, kun niitä on käytetty useammin. Maalipinnoissa on vaurioita yli 25 %. Eteläpäädyn yläkerrassa sivukomeron pikku-ikkuna on halki kokonaan, mutta huone on lämmitätön tila. Ikkunoiden tiivistykset ovat myös todella heikot ja lämpöä karkaa reunoista huomattavasti. Kuvissa 8 ja 9 nähdään kohteen ikkunoiden rakennetta sisältä ja ulkoa. Yhteisesti ovista ja ikkunoista annettiin kuntoluokka 2.

Kuva 8. Ikkunan kuntoa ulkopuolelta.

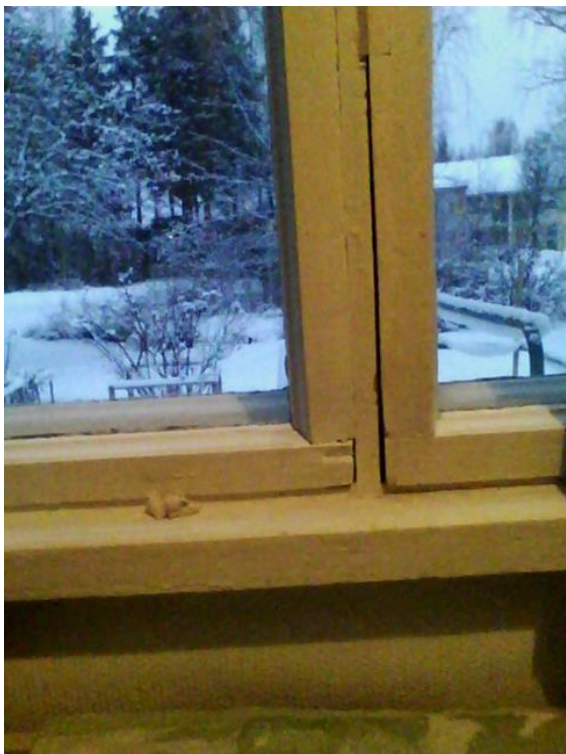
Kuva 9. Ikkuna pohjoissuuntaan.

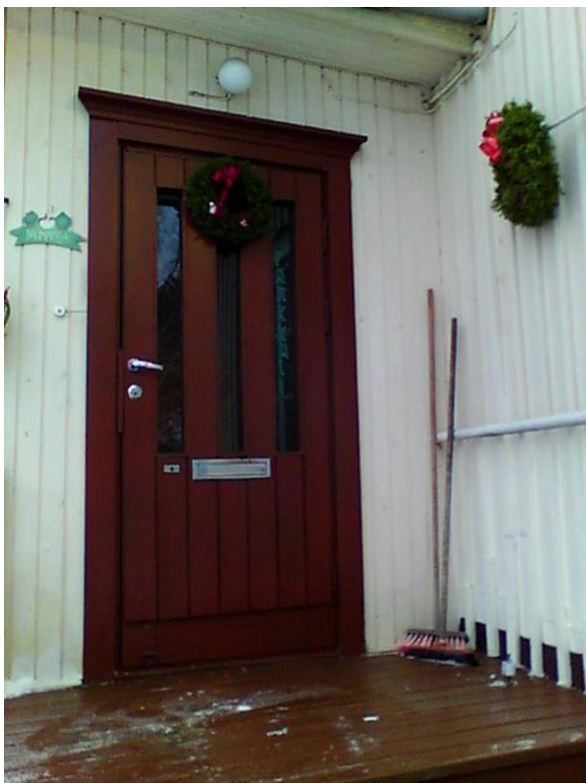
Ikkunat ja ulko-ovet. Ulko-ovi sijaitsee nykyään pohjoissuuntaan ja se on vaihdettu 36 vuotta sitten. Ovesa on täydet puu-puitteet, ja ovilasit ovat ehjät ja kunnossa. Maalipinta on keho ja tiivistykset vuotavat huomattavasti lämpöä reunoista. Kuvassa 10 on pääsisäänkäynti.

Kuva 10. Ulko-ovi.

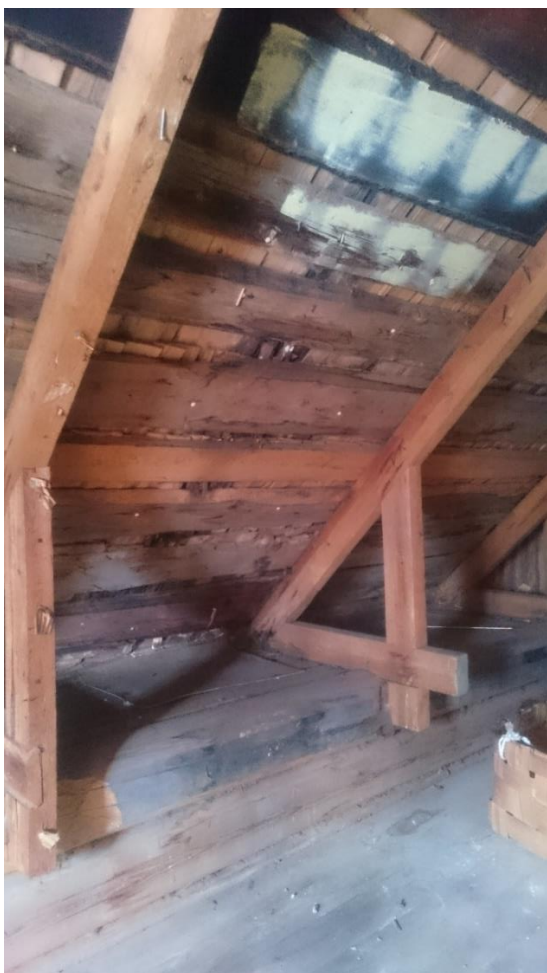
Vesikate. Vesikatteena tiilikate on alkuperäinen ja ainoastaan tiiliä on vaihdettu tarpeen vaatiessa. Tiilikate on osittain sammaloitunut, se on kuitenkin viimeksi kesällä 2015 pesty kauttaaltaan. Tiilien alla on pärekatto, jonka kunnosta ei ole tietoa ja yläpohjaan ei kuntoarviota tehdessä päästy kulkemaan. Yläkerran sivukomeros- sa näkyy pärekattorakennetta alapuolelta ja huomattiin, että se on joskus päässyt kastumaan. Kuten kuvassa 11 nähdään, rakenne on nykyään kuitenkin kuiva. Kattossa ei ole tuuletusta. Piipun pellitys on löystynyt ja kaipaa huoltoa tai uusimista. Rännit ovat suureksi osaksi sammaloituneet tai täynnä roskaa. Kattotikkaat ovat hyväkuntoiset ja ne on uusittu 5 vuotta sitten. Vesikatteesta annettiin kuntoluokka 1.

Kuva 11. Kattorakenne sivukomeroista.

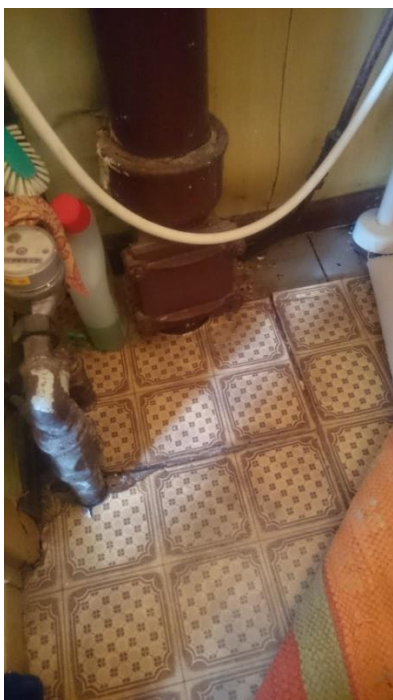
Wc-tila taas on alkuperäinen siivousskomeron kaltainen huone, josta on tehty viemäreiden ja vesijohtojen myötä wc-tila. Huoneessa ei ole kosteudeneristystä ollenkaan. Lattiassa muovimatto on satunnaisen kosteuden vuoksi koholla osittain, esimerkiksi vesimittarin putkien kohdalla todennäköisesti putkien eristyksen puutteesta syntyneen kondensaatioveden valumisen johdosta. Kuvassa 12 on nähtävissä lattian kuntoa. Tilassa ei kuitenkaan ole välitöntä uusimistarvetta. Märkätiloista annettiin kuntoluokka 2.

Kuva 12. WC-tilan lattia kupruilee.

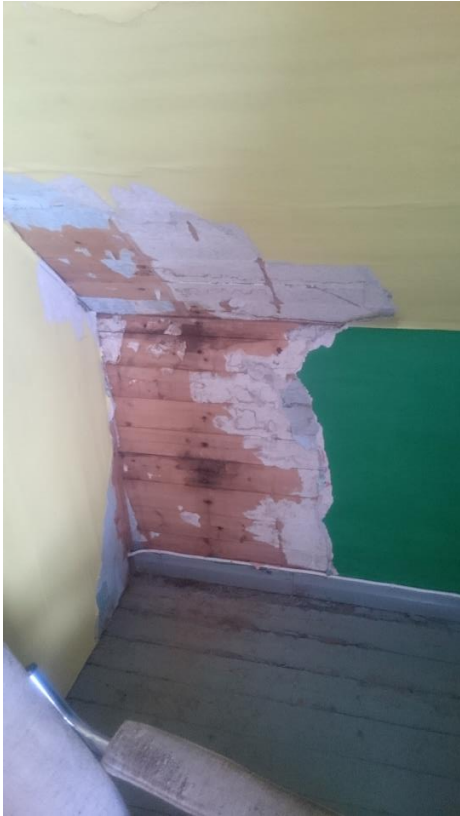
Pohjoispään makuuhuoneessa on iso kosteusvaurio seinässä. Kuvassa 13 on kuvattuna vaurio yläkerrasta ja kuvassa 14 alakerrasta. Kosteusvaurio on syntynyt, kun ränni täyttyi roskasta, vesi vuoti lippaa pitkin seinään ja seinä imi kosteuden läpi, aiheuttaen myös alakerran makuuhuoneen seinään sisäpuolella valumajälkiä ja tapetin tummumista. Kuitenkin nykyään seinä on kuivanut rakenteen hengittäessä hyvin. Keskimäinen makuuhuone on normaalissa kunnossa, sivukomeron pikkuikkuna on halki. Eteläpäädyn huone on normaalissa kunnossa. Kaikista talon tilapinnoista/huoneista annettiin kuntoluokka 3.

Kuva 13. Vesivahinko yläkerrasta.

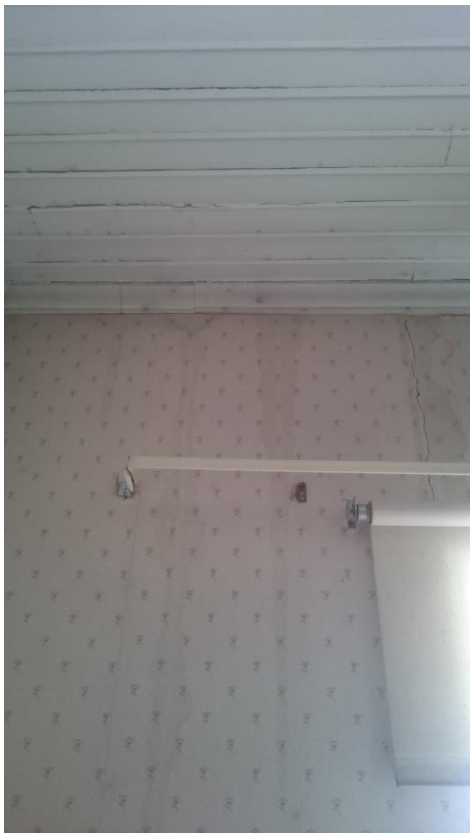
Kuva 14. Sama vesivahinko alakerrasta.
