ULKOVAIPAN TIIVISTYS SISÄILMAKORJAUSSA

Jouni Ylitalo
Opinnäytetyö
Kevät 2017
Rakennuksen työnjohtokoulutus
Oulun ammattikorkeakoulu

Ulkovaipan tiivistys sisäilmakorjauksissa

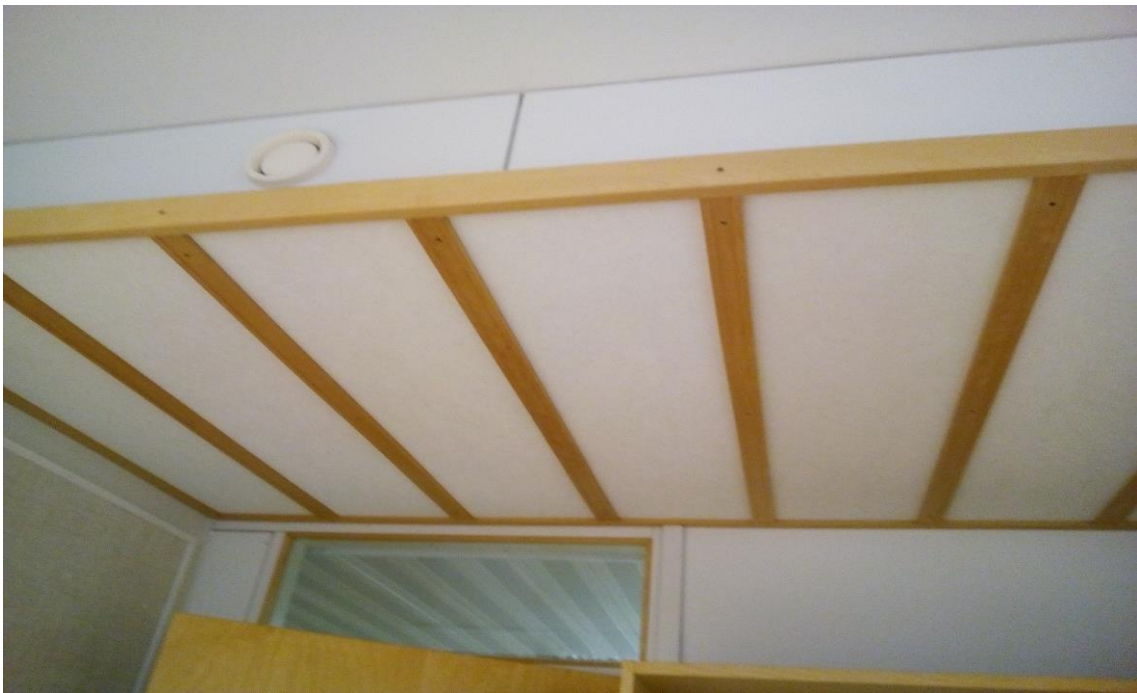
KUVA 3. Toimiston alakatto esimerkkikohteessa

Tiivistystöiden jälkeen alkoi alakattojen teko. Alakatto- ja valaisinsuunnitelmat oli tehty rakennuttajan suunnittelija. Alakatot laskettiin kauttaaltaan 300 mm ja materiaaliksi valikoitui T-listakannatuksella Gyptone Xtensiv 1200x300-kipsilevy. Tämä levytyyppi soveltuu tiloihin huomattavasti aiempaa materiaalia paremmin, koska se ei ole niin paljon pölyä sitovaa. T-listakannatuksen vuoksi levyt on myös jatkossa helppo käyttää irti ja se mahdollistaa alas lasketun osan siivouksenkin. Myös äänimaailmaltaan se soveltuu paremmin tiloihin. (Lähde 4.)

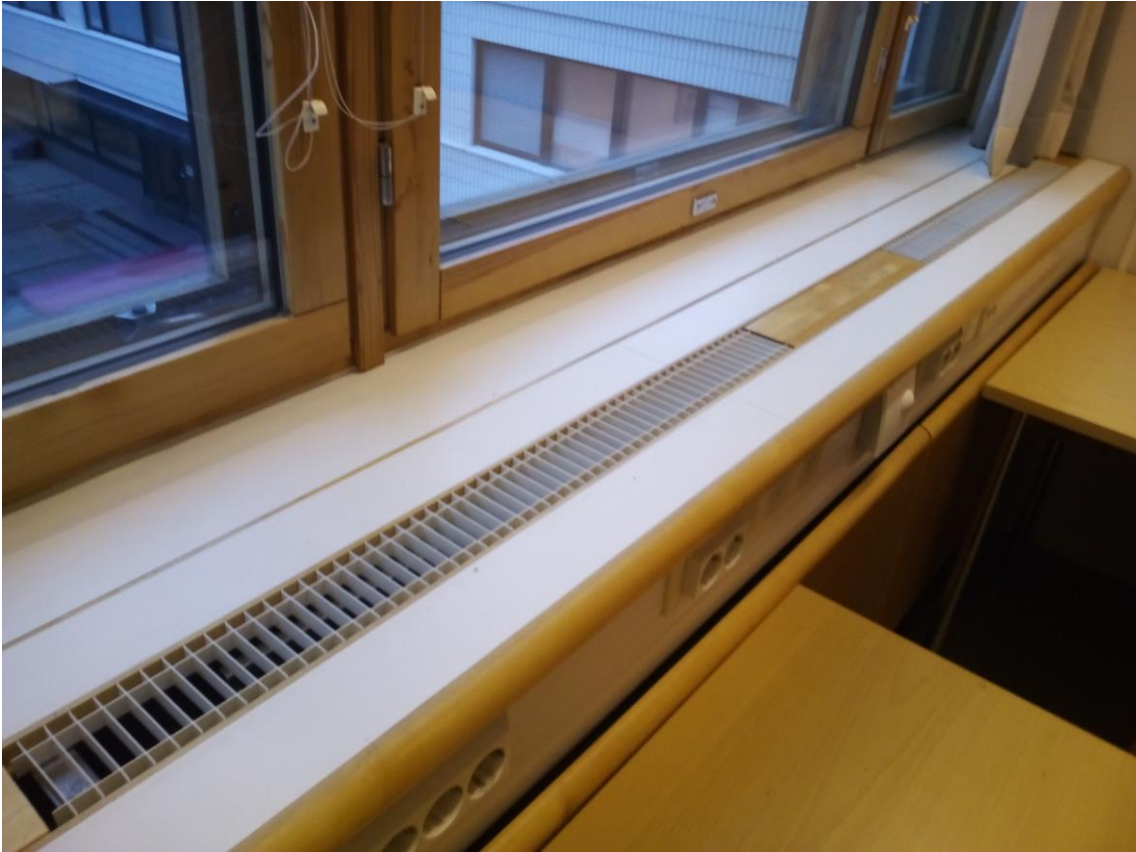
Säätiön vaatimuksena oli ikkunaseinustan ulkonäön säilyttäminen entisellään sekä tilojen värimaailman säilyttäminen. Ikkunaseinustalla toimistoissa tuloilmanvaihtolaitteistoa sekä sähkö- ja atklaitteita peittää kotelointi, joka säilytetään entisellään. Koteloiden sähkökourut ja kourujen sisältö voidaan uusida, mutta ulkonäkö pitää pysyä samana. Kuvassa 4.on kotelointi ikkunan alla alkuperäisessä kunnossa.

KUVA 4. Ikkunaseinustan kotelointi esimerkkikohteessa

Ikkunaseinän ennalleen palautettava kotelointi asennettiin paikalleen. Ennen osien asentamista, osat pyyhittiin miedolla desinfiovalla aineella. Tämä toimenpide estää, ettei mahdollisia mikrobeja pääsisi uusittuihin tiloihin. Tämän työvaiheen yhteydessä maalausurakoitsija suoritti myös paikka-maalaukset ja korjaukset.

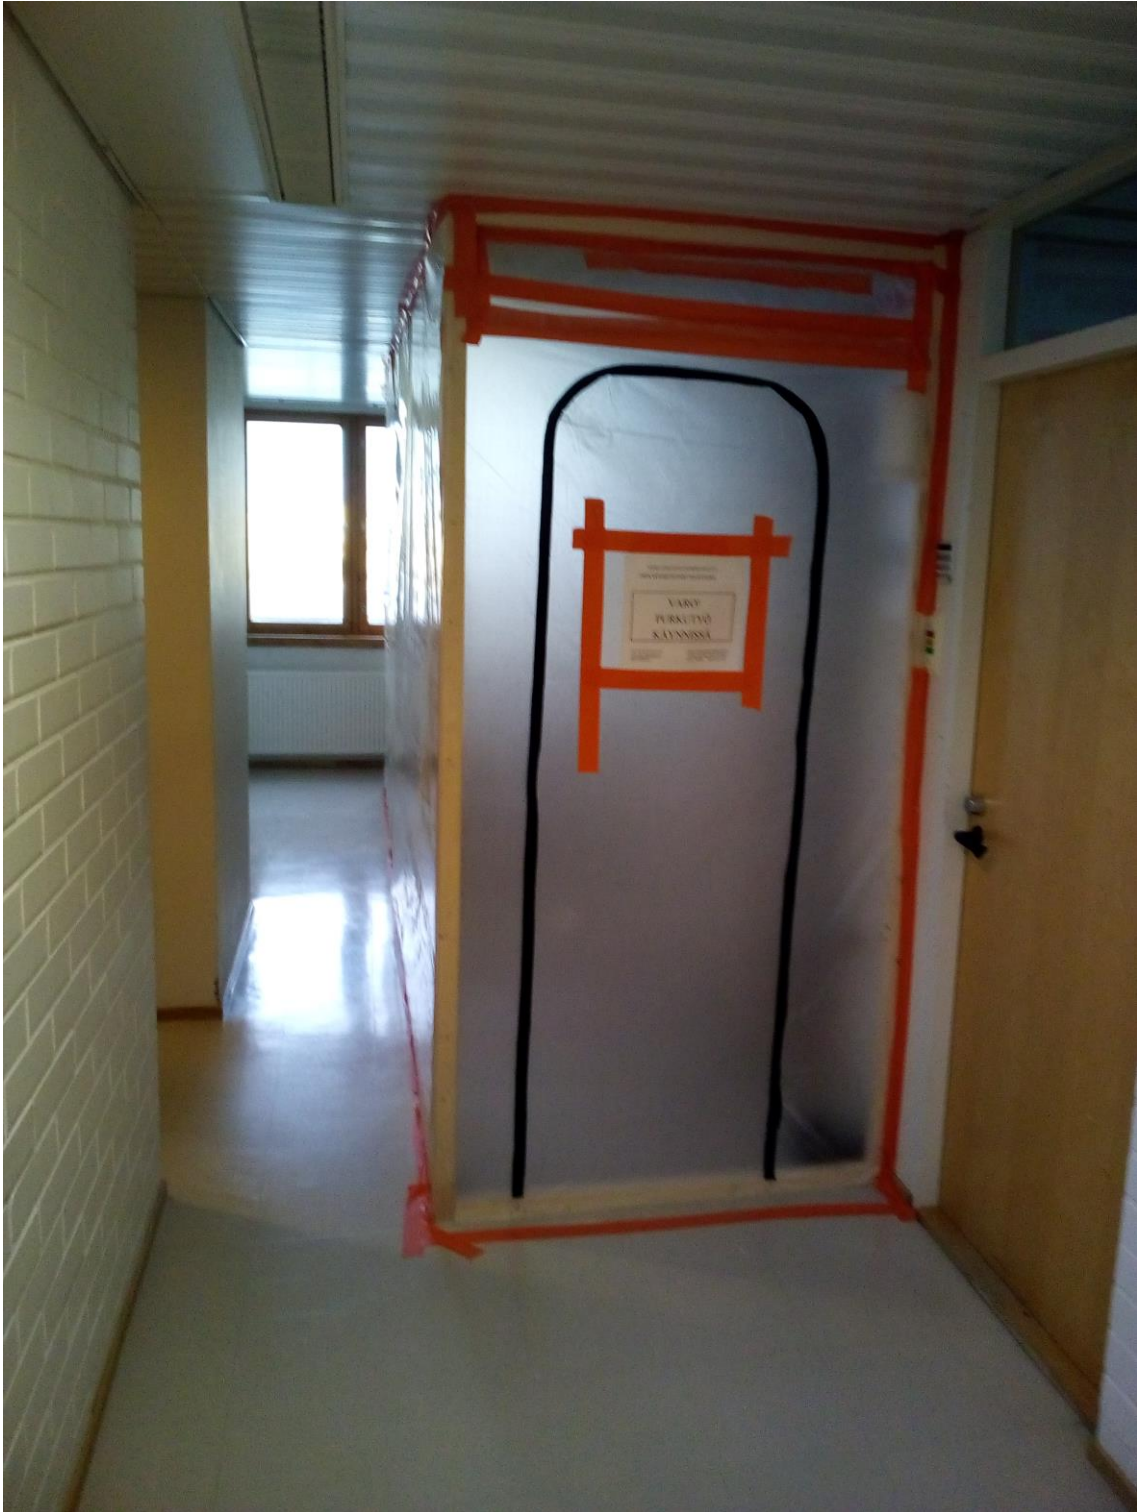
Hyvinkään tehty suojausosastointi ei takaa toimivuutta, jos sitä käyttäviä ihmisiä ei ole ohjeistettu käyttämään osastointia oikein. Osastot ovat työmaa-aluetta eikä sinne saa mennä ilman lupaa ja ohjeistusta. Kuvassa 5. on esitetty suojaosastointi käytävän puolelta.

KUVA 5. Käytävän osaston suojaseinä esimerkkikohteessa

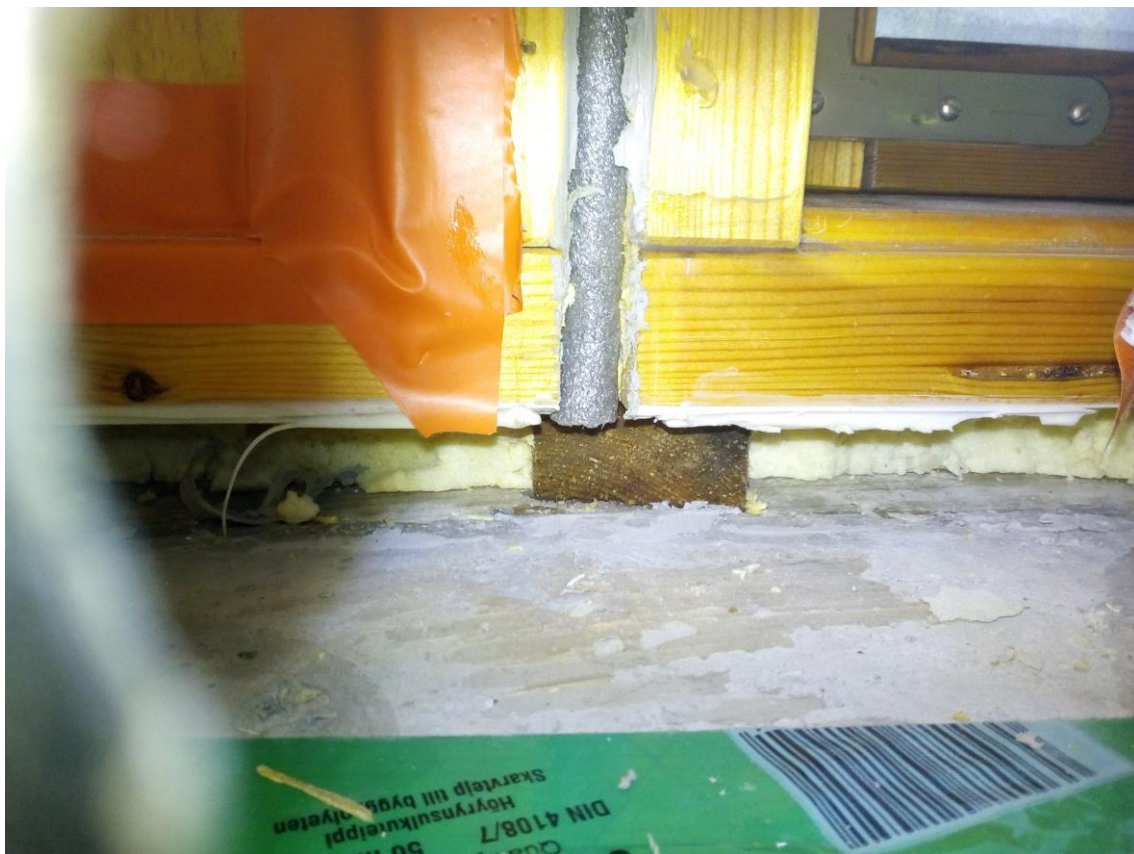
KUVA 6. Ikkunan puukiilat esimerkkikohteessa

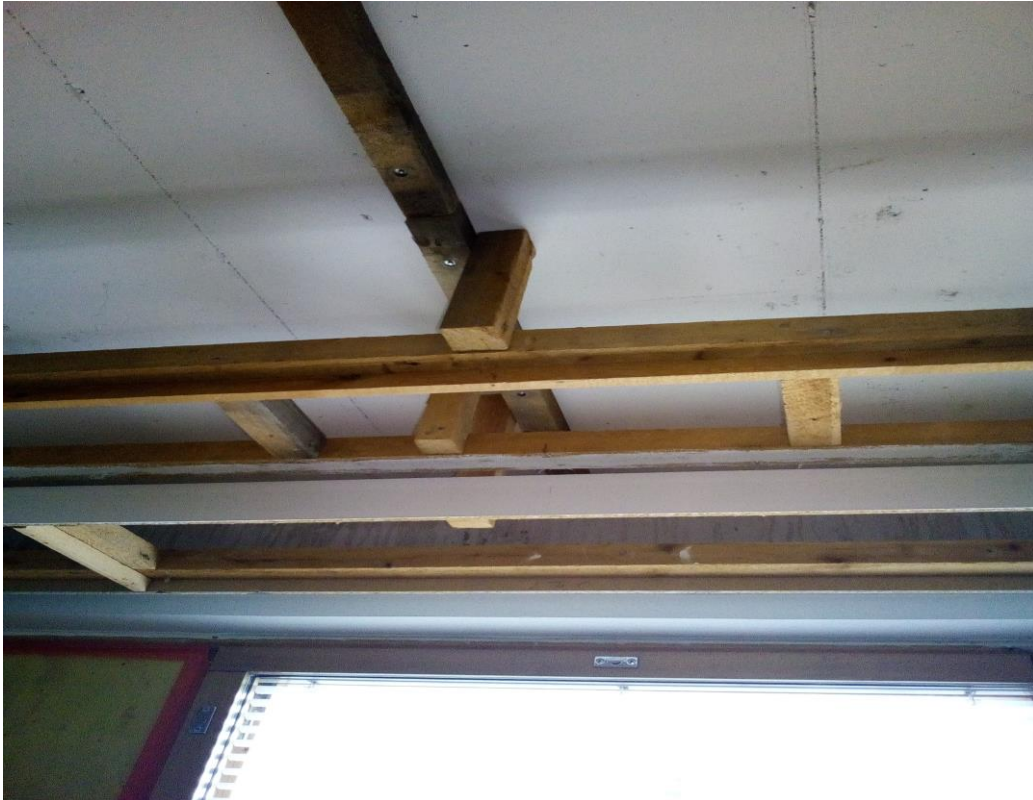
Seuraavaksi purettiin alas lasketut katot. Katot olivat rungoltaan 48x48 rimaa ja pintamateriaalina kangaskuitupintaista levyä. Levyn pinta on pölyä sitovaa materiaalia, varmaan eräs sisäilman ongelman aiheuttaja. Katon osat sahattiin pieniksi paloiksi, että ne sopisivat säkkeihin paremmin. Naulat ja ruuvit kotkattiin, etteivät ne rikkoisi säkkejä. Kuvassa 8. näkyy alakaton vanhaa runkoa.

KUVA 8. Purettava alakattorunko

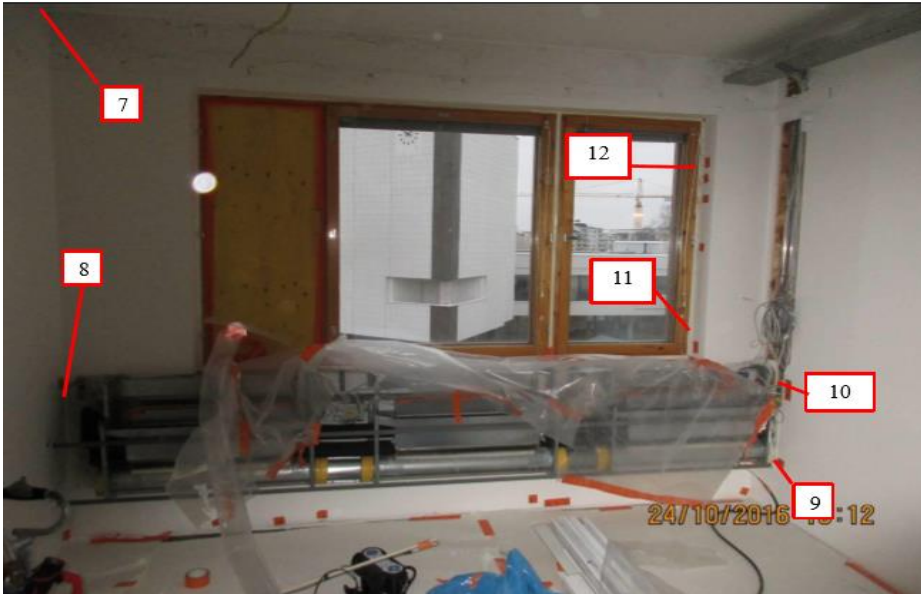
Kokeiden tulokset osoittivat yleisimmiksi vuotopaikoiksi ulkoseinän alaosan (kuva 9), joka oli tasoitettu n. 300 mm:n korkeudelta. Merkkiainekaasu pyrki huonetilaan tasoitteen ja betoniseinän välistä yläkautta. Toiset ongelmakohdat olivat ikkunan karmin liitoskohdat (kuva 11) ja sormijatkokset. Muutamia muitakin yksittäisiä vuotokohtia löytyi, niitä esitetty kuvissa 9. ja 10.

KUVA 9. Vuotokohdat esimerkkikohteessa esitetty seinässä oransseilla teipeillä

Ulkoseinän alaosan tasoitekohdan korjausmenetelmäksi päätimme, että seinän ala-osa vesieristetään 350mm korkeudelta lattiasta. Tasoitteen pinta sekä tasoitteen ja betonin yhtymäkohta hiottiin timanttilaikalla, että siihen saatiin tartuntapinta. Hiottu alue käsiteltiin Bostik Primer-6000-aineella, jolla saatiin pöly alueesta sidottua ja tartuntapinta vesieristeelle. Primerin kuivuttua alue käsiteltiin telaamalla siihen Bostik Membrane 1-komponenttinen vesieristemassa. Ensimmäisen vesieristyskerran laitton yhteydessä tasoitteen ja betonin liitoskohtaan asennettiin myös saumanauha. Vesieristekäsittely alueelle toistettiin vielä toiseen kertaan, ensimmäisen kerroksen kuivuttua. Vesieriste maalattiin päälle vielä oikeaan sävyyn Luja-maalilla. Lattian ja seinän liittymäkohdan massaukset poistettiin hionnan yhteydessä ja lopuksi uusittiin. (Lähde 4.)

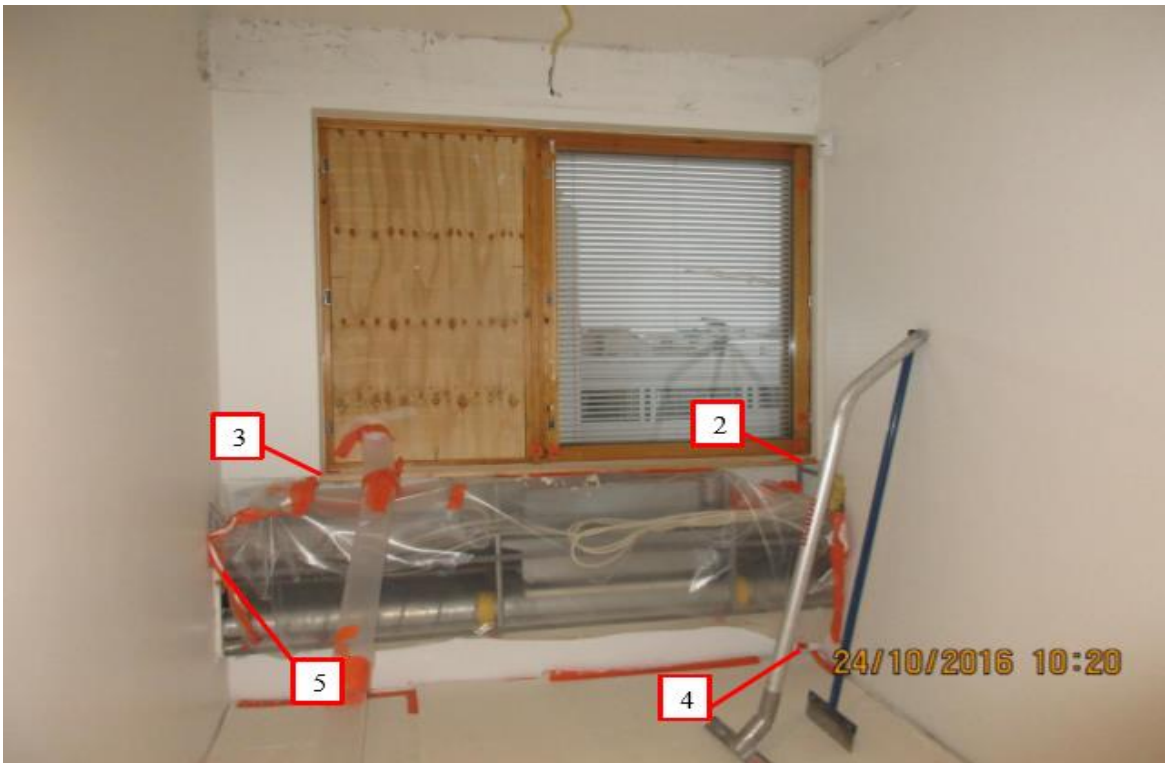
KUVA 10. Vuotokohdat osoitettu esimerkkikohteessa

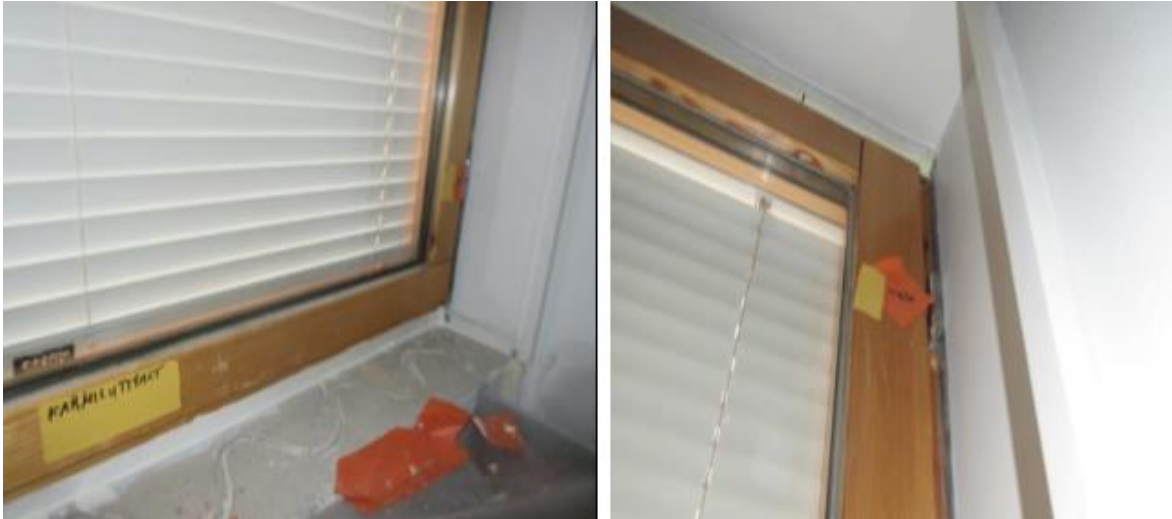
KUVA 11. Vuotokohtat esimerkkikohteen ikkunakarmeissa

Ikkunoiden vuotokohtia korjattiin kirkaalla silikonilla. Jokainen liitoskohta käsiteltiin kirkaalla silikonilla. Ikkunatiivisteitä uusittiin huonokuntoisten tilalle. Ikkunoiden sarana- ja ruuvauskohtia tiivistettiin myös silikonilla. Muita vuotokohtia paikattiin Soudal 222-massalla. Korjaustöiden jälkeen merkkiainekokeet uusittiin, kun uusia vuotokohtia ei löytynyt, voitiin jatkaa seuraaviin työvaiheisiin.
