Bartosz MICHALAK¹

PEKNIĘCIE ŚCIANY W MODERNISTYCZNYM KOŚCIELE POD WEZWANIEM NAJŚWIĘTSZEGO ZBAWICIELA W ZIELONEJ GÓRZE - PRZYCZYNA

CRACK OF THE WALL IN THE MODERNIST CHURCH OF THE HOLLY SAVIOR (NAJŚWIĘTSZEGO ZBAWICIELA) IN ZIELONA GÓRA – POSSIBLE CAUSE

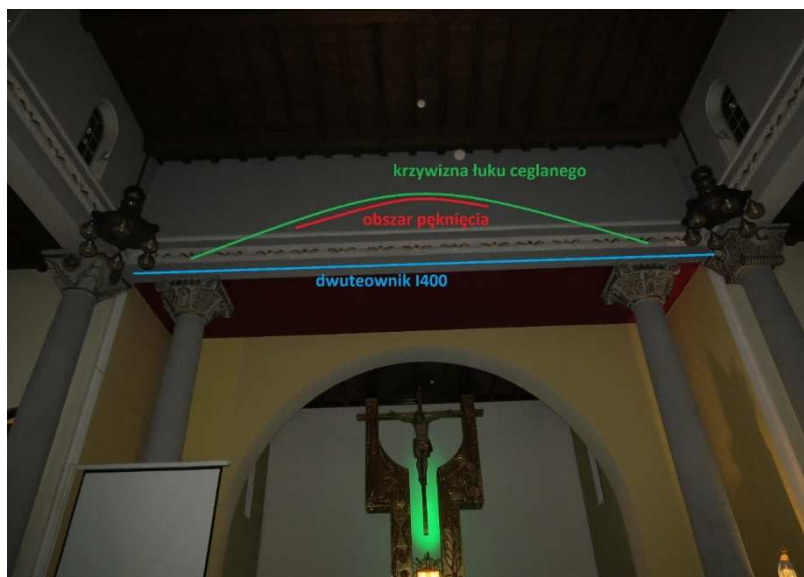
W roku 2015 na jednej ze ścian zauważono pęknięcie. Ściana ta znajduje się po stronie prezbiterium, przed ścianą tęczową, na wysokości górnych okien doświetlających nawę główną. Wykonano ją z cegły ceramicznej. Oparta została na ramie wykonanej z dwóch słupów żelbetowych oraz rygła z dwuteownika stalowego o wysokości 400 mm. Końcówki dwuteownika dodatkowo wsparto na ścianach nośnych po obu stronach prezbiterium. Fragment ściany stanowi oparty na głowicach wewnętrznych słupów ceglany łuk odciążający. Przestrzeń pod krzywizną łuku zabudowano ceglami. Pęknięcie pojawiło się w miejscu połączenia ceglano łuku z ceglami wypełniającymi przestrzeń pod nim (Rys. 5). Należy w tym miejscu zauważyć, że pęknięcie zaczyna się mniej więcej od środka łuku i biegnie dalej w kierunku strony lewej, patrząc w kierunku prezbiterium (Rys. 6). Po stwierdzeniu uszkodzenia wykonano plomby gipsowe, w celu obserwacji ewentualnego postępu (Rys. 7). Po roku pęknięcie nie powiększyło się, nie wystąpiły także uszkodzenia w żadnym innym miejscu. Wewnątrz nawy miejsce uszkodzenia tynku otynkowano i pomalowano.

Rys. 5. Miejsce pęknięcia – widok z wnętrza kościoła (Autor, 2016)

Fig. 5. Place of crack – view from inside the church (Author, 2016)

Opisywane w niniejszym artykule pęknięcie jest w zasadzie odspojeniem się warstwy cegieł wypełniającej przestrzeń pod krzywizną łuku odciążającego od niego samego. Struktura uszkodzenia świadczy o tym, że łuk pozostał nienaruszony a nastąpiło jedynie obniżenie warstwy wypełniającej. Warstwa ta opiera się jednak na potężnym dwuteowniku stalowym o wysokości 400 mm, ten z kolei na głowicach żelbetowych słupów oraz ścianach nośnych po obu stronach prezbiterium. Możliwą przyczyną takiego stanu rzeczy jest nierównomierne osiadanie jednego ze słupów, co doprowadziło do zwiększenia ugięcia dwuteownika i jednocześnie obniżenia się warstwy wypełnienia z cegieł. Argumentem świadczącym o prawdziwości takiego założenia jest wyraźne przesunięcie linii pęknięcia w kierunku lewego słupa (patrzac w kierunku prezbiterium). Wskazuje to na możliwość obniżenia się dwuteownika właśnie w okolicy miejsca podparcia przez słup. Nie doprowadziło to do opuszczenia się całej lewej strony dwuteownika, ponieważ jest on wciąż niezależnie podparty na końcu o narożnik dwóch ścian nośnych. Z tego powodu ugięcie zwiększyło się w pobliżu miejsca połączenia ze słupem, czyli w kierunku środka rozpiętości. Mogło

to spowodować, że wystąpiła różnica wysokości pomiędzy punktem podparcia początku łuku ceglanego (na dwuteowniku, ale w osi głowicy słupa), a poziomem warstwy cegieł z wypełnieniem (na dwuteowniku, poza osią głowicy słupa) (Rys. 5 i 6). Uznając tę przyczynę za prawdopodobną należy zastanowić się nad powodem osiadania słupa. Należałoby w tym celu zbadać warunki gruntowo-wodne działki, na której wzniesiono budynek. Przeprowadzona w roku 2010 analiza zawilgocenia ścian przyziemia [2], opisana szerzej w artykule autora [3] wskazuje na występowanie w gruncie, na wysokości ścian przyziemia, znaczące ilości wody. Niekorzystne spadki terenu (w kierunku budynku) oraz brak drenaży mogły doprowadzić do osłabienia nośności gruntu pod żelbetową stopą fundamentową lewego filara.

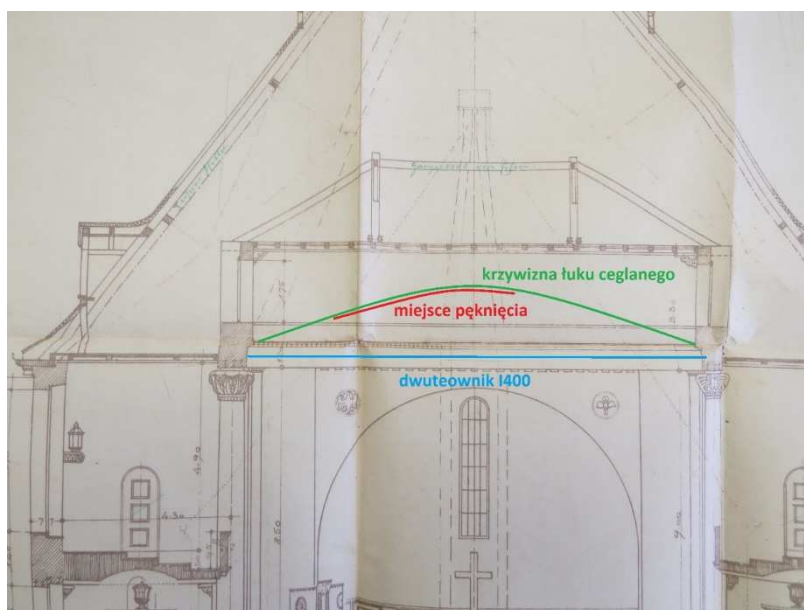
Rys. 6. Miejsce pęknięcia – przekrój poprzeczny budynku z dokumentacji projektowej z 1915 r. (Archiwum Państwowe w Zielonej Górze)

Fig. 6. Place of crack – a cross section of the building of the project documentation of 1915. (State Archive in Zielona Gora)

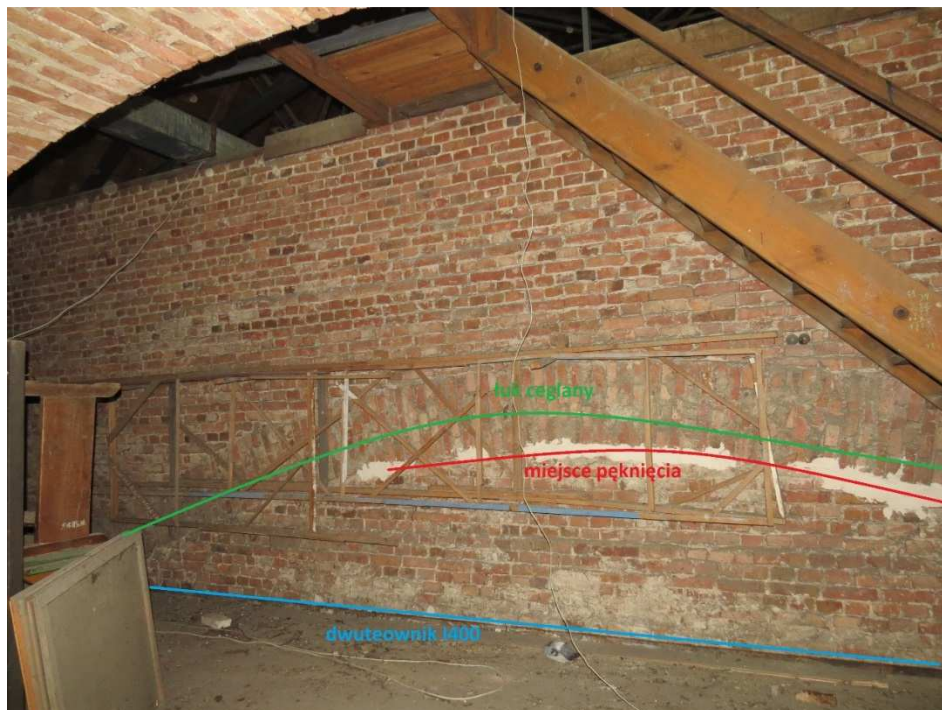
Rys. 7. Miejsce pęknięcia i plomby gipsowe - widok z poziomu poddasza (Autor, 2016)

Fig. 7. Place of crack and gypsum seals– a view from the attic (Author, 2016)

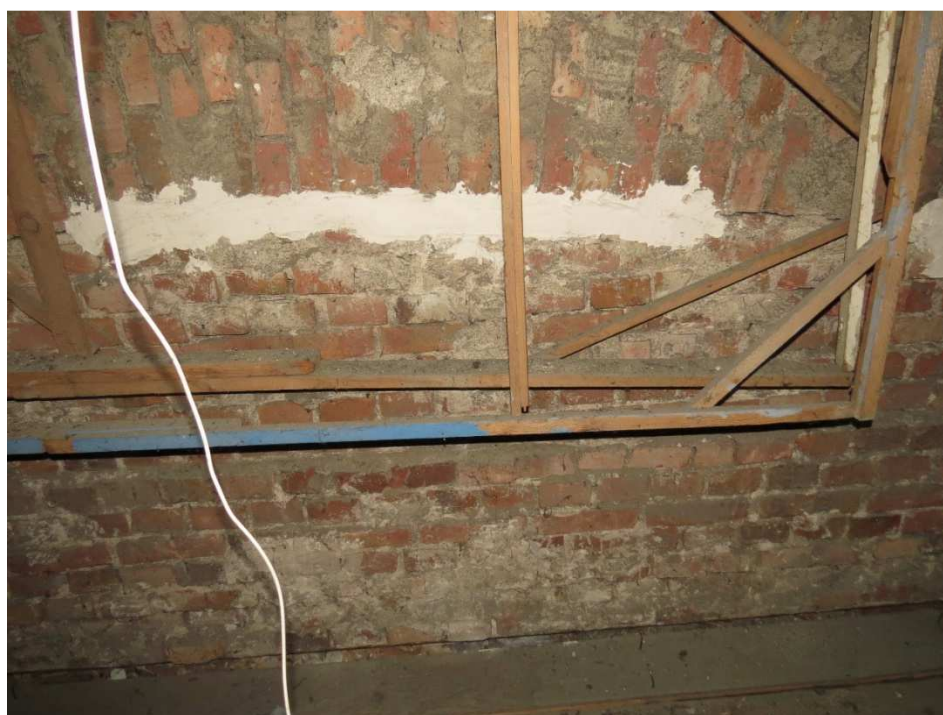
Od momentu wykonania plomb gipsowych oraz otynkowania pękniętej ściany nie pojawiły się żadne dodatkowe uszkodzenia, a opisywane pęknięcie nie zwiększyło się (Rys. 8). Świadczy to o tym, że dalsze osiadanie nie nastąpi-

Rys. 8. Nienaruszone plomby gipsowe w miejscu pęknięcia (Autor, 2016)

Fig. 8. Intact seals in the place of crack (Author, 2016)

ło i konstrukcja ustabilizowała się. Kwestią wymagającą dodatkowych badań jest możliwość pojawienia się dodatkowych, niekorzystnych naprężeń w dwuteowniku stalowym. Kolejnym problemem jest wciąż nie do końca zbadany i rozwiązany poziom wód gruntowych oraz związanej z tym nośności gruntów na poziomie fundamentów. Skutkiem lekceważenia problemu, mogą być dalsze niekorzystne oddziaływania na elementy konstrukcyjne.
