Sborník vědeckých prací Vysoké školy báňské - Technické univerzity Ostrava
číslo 1, rok 2007, ročník VII, řada stavební

OSUD STAVBY

Předmětem posouzení bylo školící a vzdělávací středisko Socialistického svazu mládeže v blízkosti přehrady v Luhačovicích (*Obrázek Obr.1*). Nutno podotknout, že takovýchto objektů bylo po celé naší republice desítky a představovaly majetek za milióny korun.

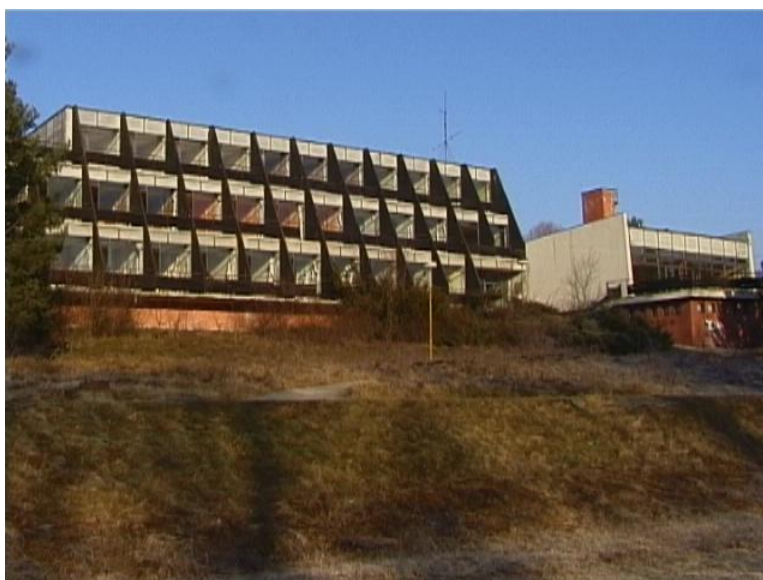
Obr.1: Celkový pohled na školící a vzdělávací středisko SSM v Luhačovicích

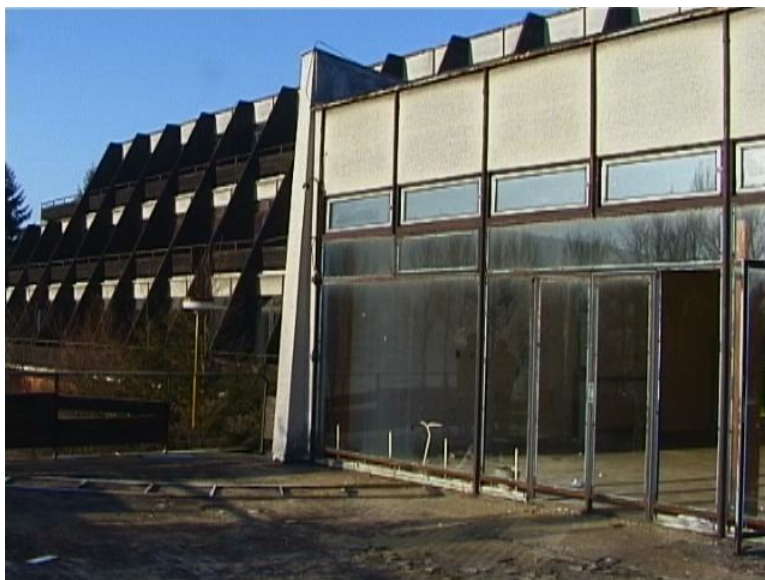
Obr.2: Vlevo hotelová část (ubytování), vpravo provozní část s terasou (jídelna, konferenční místnosti, kuchyně)

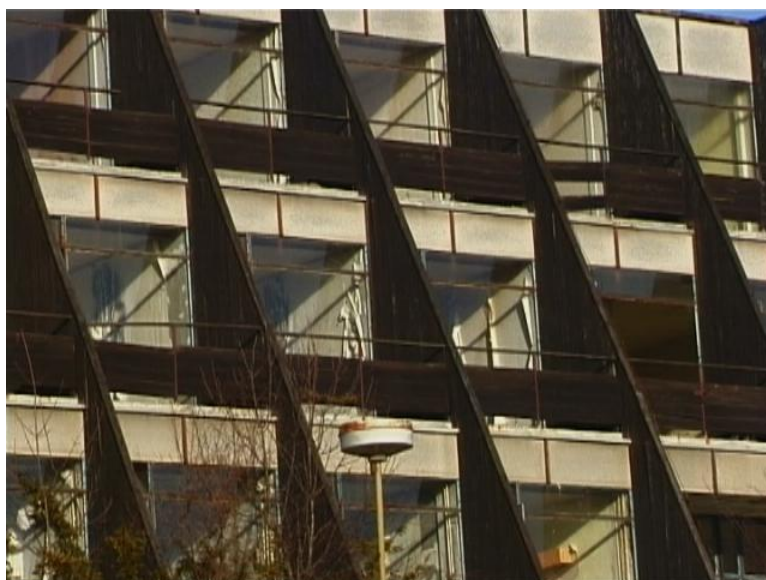
Stavba má hlavní fasádu terasovitou se samostatnými lodžiami příslušející ke každému hotelovému pokoji (*Obrázek Obr.3*). Vesměs celá plocha čelní fasády orientované na Luhačovickou přehradu je prosklená.

Obr.3: Frontální fasáda hotelové části objektu

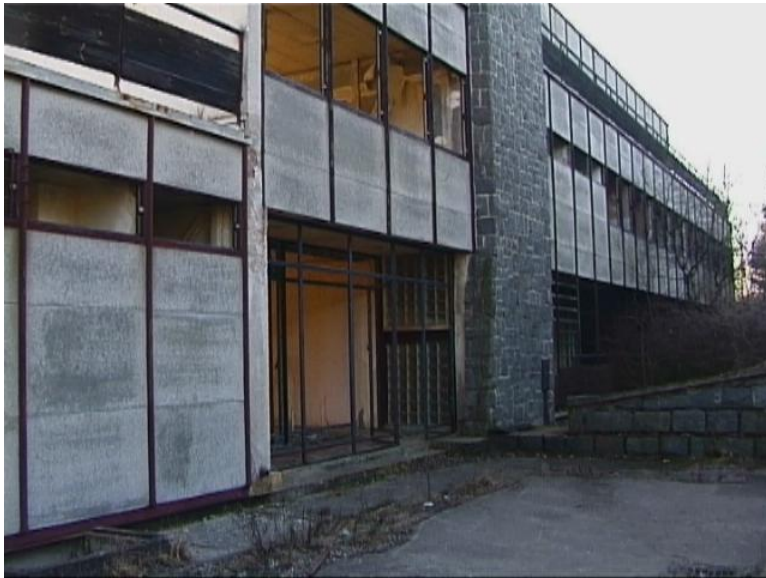
Obr.4: Frontální fasáda – vlevo hotelová část, vpravo provozní budova, střed – schodišťový prostor

Horní část je tvořena podobně jako hotelová část ocelovým skeletem s protilehlými nosnými zdmi (*Obrázek Obr.11*). Suterénní část je zděná s terasou (*Obrázek Obr.4*).

Obklad suterénní části není kromě nástříků spreji (barvami) poškozen a dobře chrání stávající konstrukci.

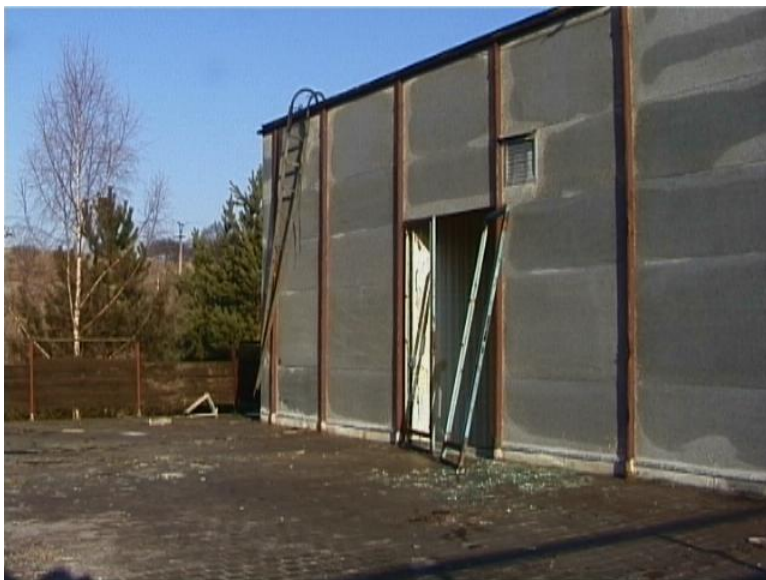
Ve zcela havarijním stavu jsou vesměs veškeré terasy objektu (*Obrázek Obr.5*). Tento neutěšený stav je zejména z důvodu porušení nášlapných vrstev – dlažby a také z důvodu jejího z dnešního hlediska nevhodného řešení pravděpodobně již ve stadiu projektu.

Obr.5: Terasa posledního podlaží ubytovací části

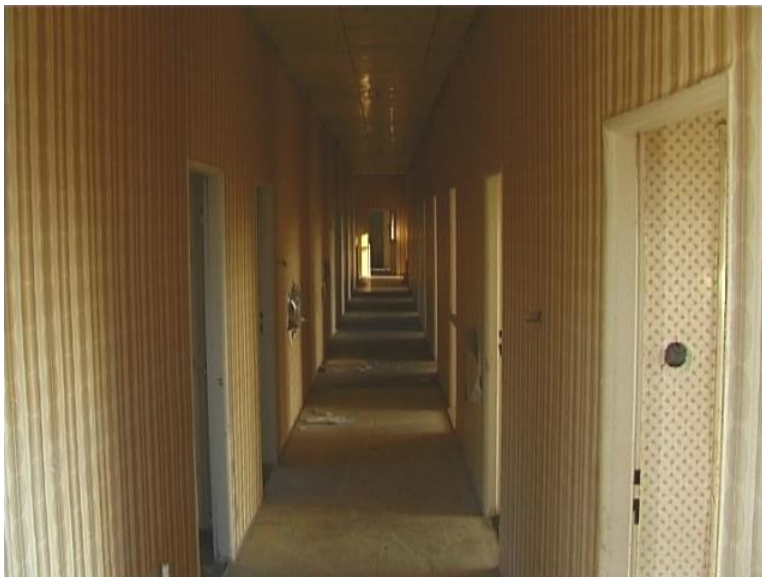
Příčky (Obrázek Obr.6) jsou provedeny v souladu s lehkou nosnou konstrukcí rovněž jako lehké-přemístitelné příčky, avšak z azbestocementových desek. Jak již bylo uvedeno výše u obvodového pláště, jedná se o materiál z hygienického hlediska zcela nevhodný pro použití ve stavebnictví a tato skutečnost platí mnohonásobně pro objekty pro bydlení. Z tohoto důvodu je zbytečné jakkoli dále komentovat stav těchto příček. Pro úplnost jen dodávám, že některé jsou rozbity prokopáním, zcela chybí elektroinstalace.

Obr.6: Hlavní chodba hotelové (ubytovací) části

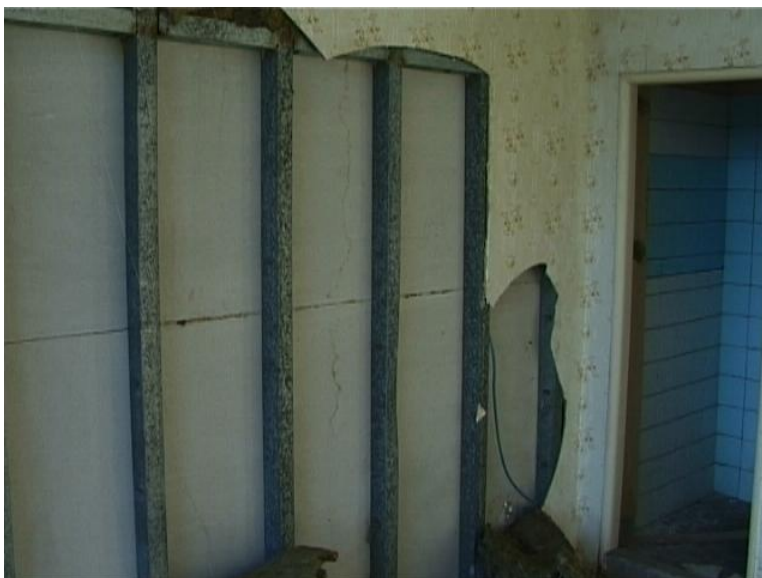
Obr.7: Nosná konstrukce zničených příček

Na mnoha místech zůstala zachována pouze nosná konstrukce příček (Obrázek Obr.7). Tato konstrukce je dále použitelná a je plně funkční.

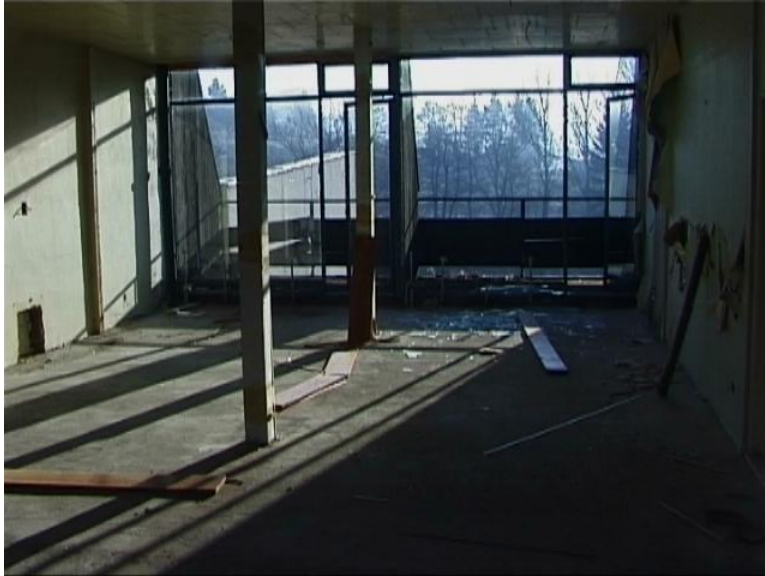
Nosná konstrukce je tvořena ocelovým skeletem z tenkých válcovaných profilů systému KORD-RD Jeseník (*Obrázek Obr.9*). Podlahy jsou betonové, stropy s rovným podhledem.

Sloupy skeletu jsou zabudovány do příček – jejich stav je vesměs velmi dobrý – posuzováno podle sloupů, které jsou obnažené. V prostorech společenské místnosti, jídelny a dalších rozlehlých místnostech jsou sloupy uvnitř dispozice kryty obkladem chránící konstrukci proti požáru (*Obrázek Obr.9*). I v těchto případech je konstrukce sloupů v pořádku.

V místech kde dochází k zatékání, je nosná ocelová konstrukce napadena rzi, nicméně stupeň napadení a tedy korozivního úbytku oceli není takový, aby se negativně projevil na únosnosti nebo stabilitě konstrukce.

Obr.9: Sloupy lehké nosné ocelové konstrukce (klubovna v hotelové části).

V průběhu případné rekonstrukce je však nutno provádět současně stavební průzkum této nosné ocelové konstrukce v takovém rozsahu, aby se případné podstatné poruchy daly odstranit. Není vyloučeno, že některý díl který není v současném stavu viditelný nemůže být poškozen v takové míře, že bude nutná jeho výměna.

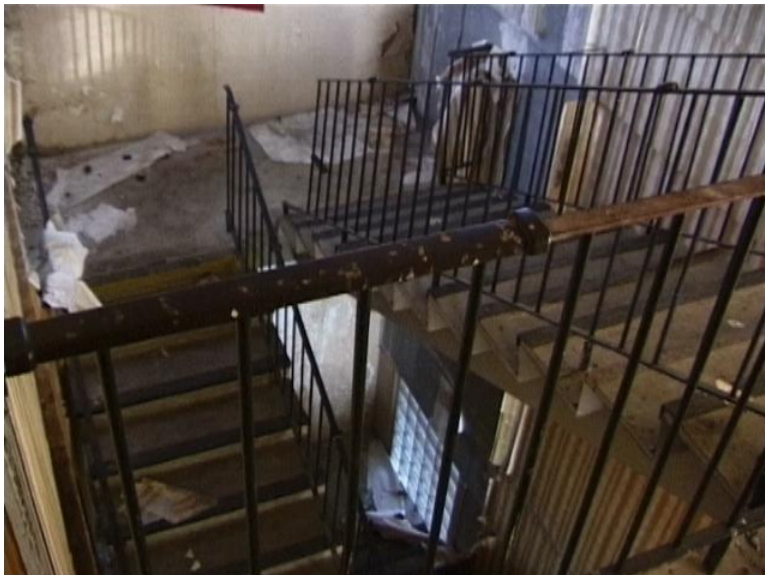
Obr.10: Schodišťový prostor

Schodiště (*Obrázek Obr.10*) je tvořeno rovněž ocelovou konstrukcí. Tato konstrukce je v prostoru, kde do objektu nezatéká a proto je prakticky v nezměněném stavu, tedy v pořádku. Poškozeny a tzv. na výměnu jsou rámy sklobetonových tvárnic (Luxfery), které jsou rovněž ocelové. Mechanicky je poškozeno zábradlí schodiště (*Obrázek Obr.10*).

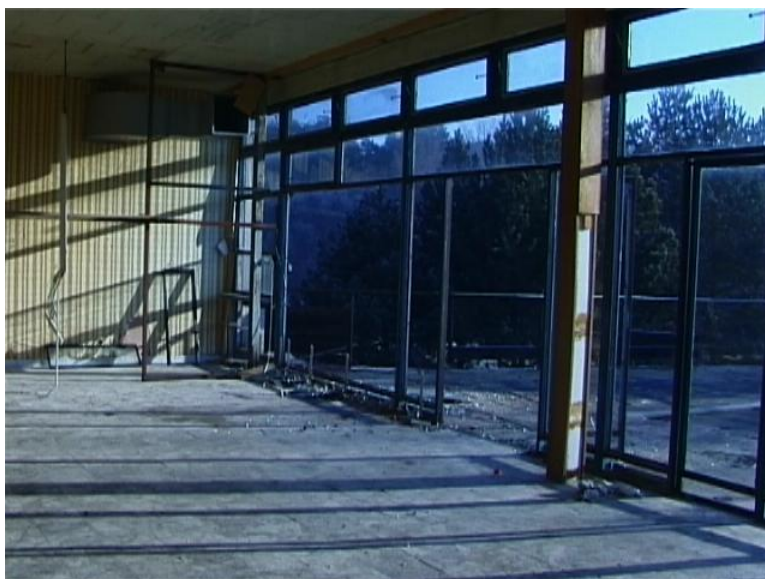
Tato část objektu je co do nosné konstrukce velmi zachovalá. Zděné konstrukce jsou v pořádku a železobetonové schodiště na terasu je po nepatrné sanaci provozuschopné

Obr.11: Prostor jídelny – čelní prosklená stěna
